TESIS

**“RUGOSIDAD Y EVALUACIÓN SUPERFICIAL DEL PAVIMENTO
ASFÁLTICO EN LA AVENIDA 200 MILLAS, TACNA, 2022”**

**TACNA – PERÚ
2022**

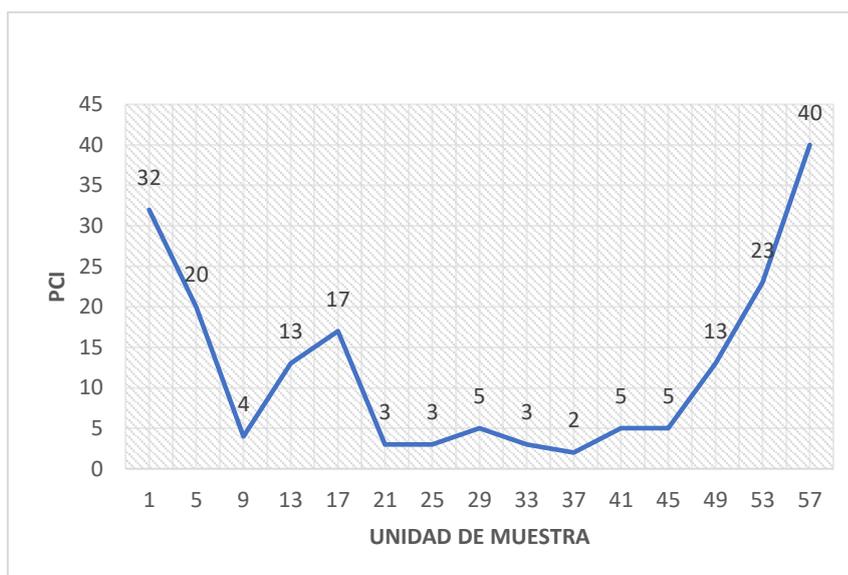
Figura 84*Unidad de muestra vs PCI*

Nota. Representación visual lineal de los PCI obtenidos por unidad de muestra.

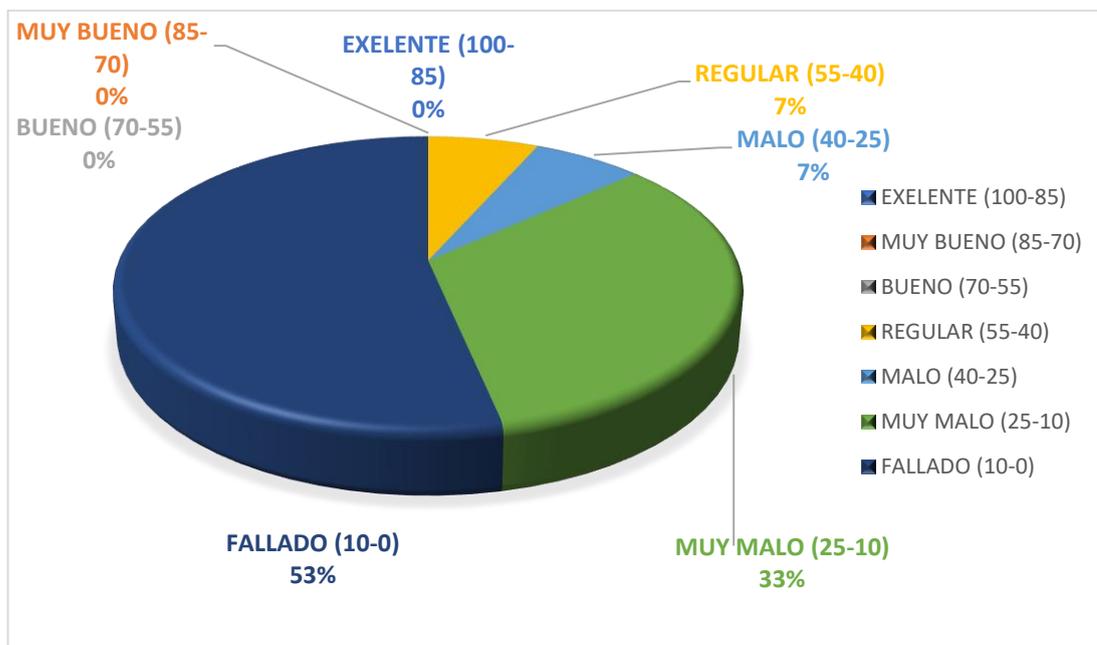
Condición de la vía en porcentajes según PCI

Como se observa en la Figura 85 el 0 % de los datos obtenidos presenta un pavimento en estado excelente, muy bueno y bueno; así mismo un 7 % de regular, un 7 % en malo, un 33 % muy malo, un 53 % en fallado.

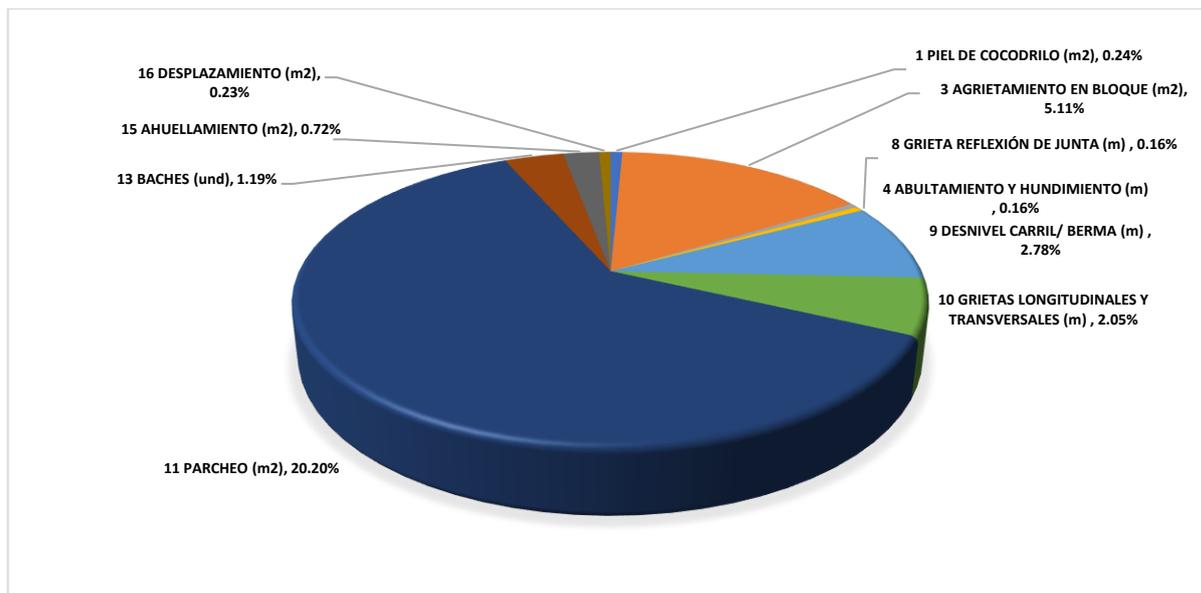
Tipo de fallas en porcentajes

Nota. En la figura no se incluyó la falla de desprendimiento de agregados, con el fin de mejorar la visualización ya representa el 70,97 %.

El tipo de falla de mayor densidad es el desprendimiento de agregados con una densidad del 70,97 %, como se presenta en mayor medida no se indica en la figura 86. Por ende, se describen las demás: parche un 20,20 %, agrietamiento en bloque un 5,11 %, desnivel carril/berma un 2,78 %, grietas longitudinales y transversales un 2,05 %, baches un 1,19 %, ahuellamiento un 0,72 %, desplazamiento un 0,23 %, piel de cocodrilo un 0,24 %, abultamiento y hundimiento un 0,16 % y grieta de reflexión de junta 0,16 %.
