**“NIVEL DE DETERIORO DEL PAVIMENTO FLEXIBLE (PCI) Y
PROPUESTA DE MEJORA EN LA AV. BOHEMIA TACNEÑA –
DISTRITO GREGORIO ALBARRACÍN LANCHIPA – TACNA
2022”**

**PARA OPTAR:
TÍTULO PROFESIONAL DE INGENIERO CIVIL**

**TACNA – PERÚ
2022**

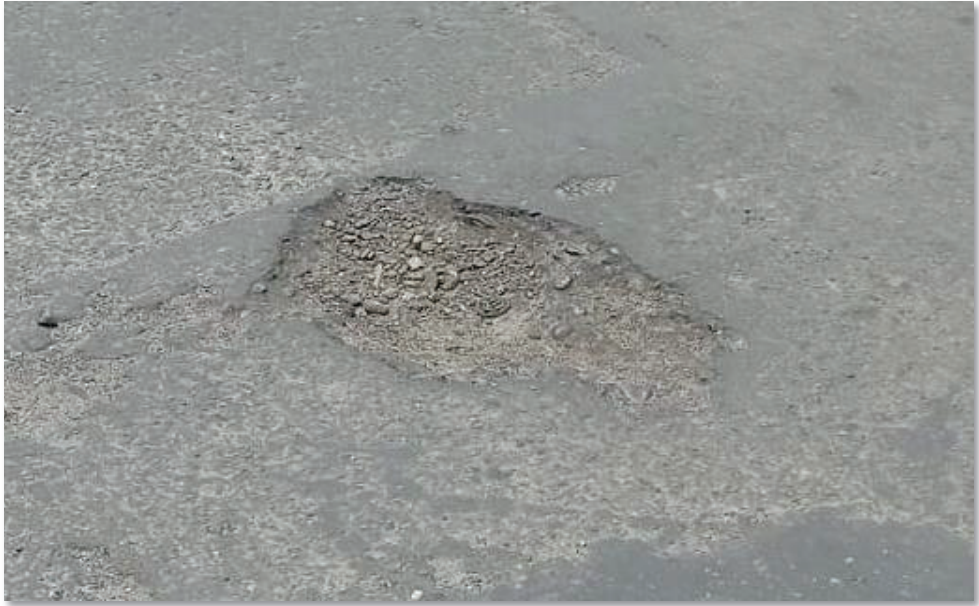
Figura 1

Hueco de Baja Severidad

Nota. Falla encontrada en el Tramo 1 de la Avenida.

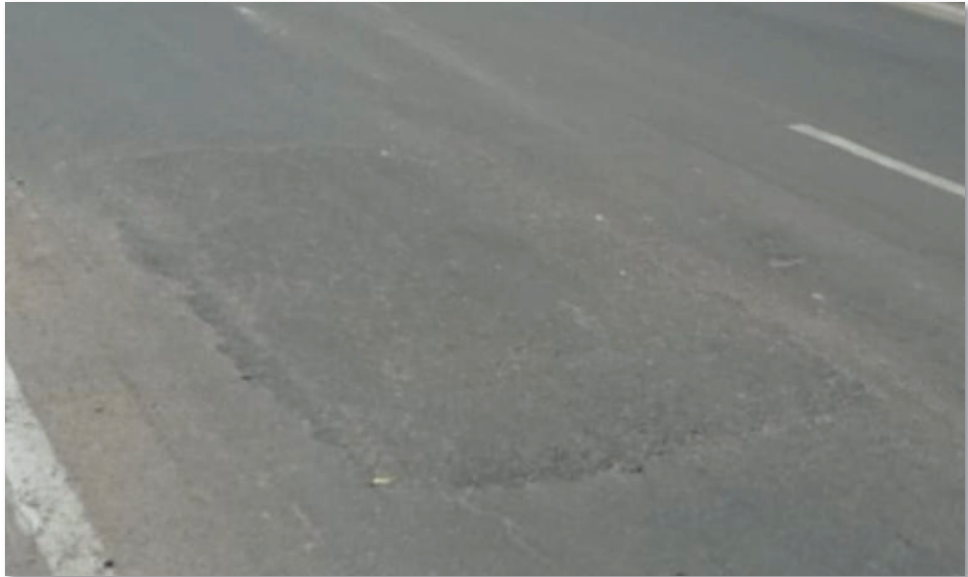
Figura 2

Parqueo de Baja Severidad

Nota. Falla concurrente en el Tramo 1 y 2 de la Avenida.

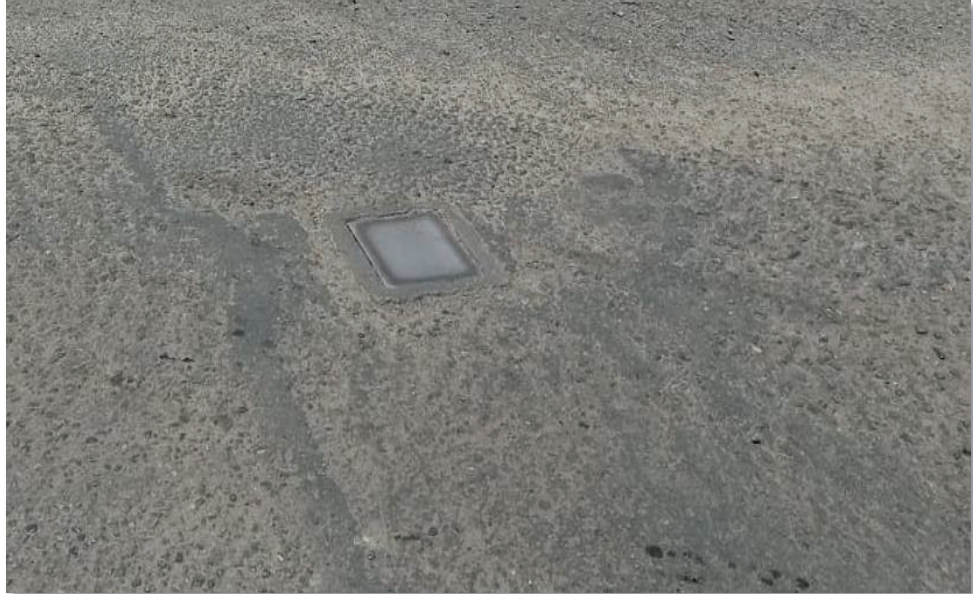
Figura 3

Piel de Cocodrilo de baja severidad

Nota. Falla expresada en el Tramo 1 de la Avenida.
