**“DETERIORO SUPERFICIAL DE LA CARPETA ASFÁLTICA Y
SERVICIABILIDAD VIAL DE LA AVENIDA ANTÚNEZ DE
MAYOLO, DISTRITO G. ALBARRACÍN L. TACNA - 2021”**

TÍTULO PROFESIONAL DE INGENIERO CIVIL

2022

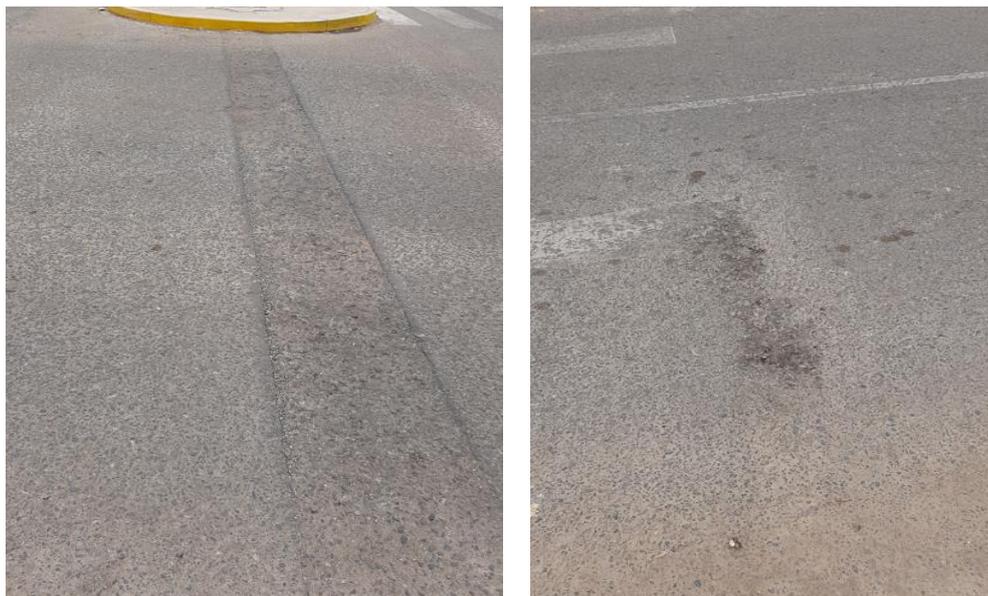
Figura 3

Vista de principales fallas (parcheos y huecos)

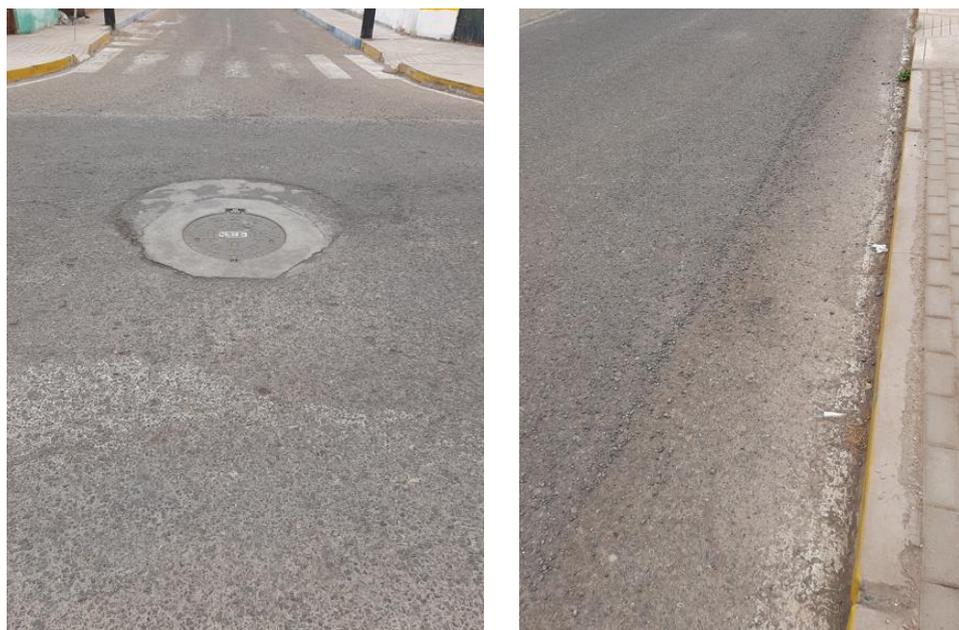
Figura 4

Vista de principales fallas (desprendimiento de agregados)

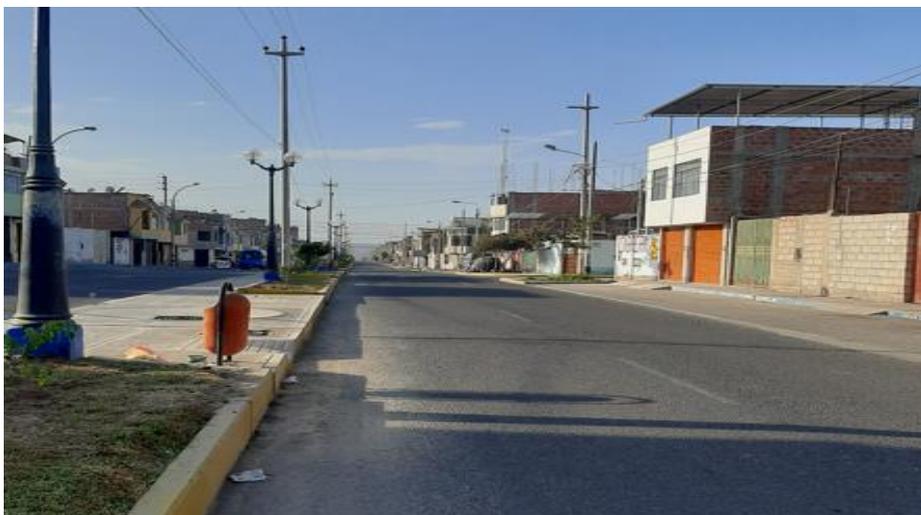
Figura 12

Vía de la Avenida Antúnez de Mayolo

Nota. Las fallas más predominantes son las que se muestran y corresponde a desprendimiento de agregados.

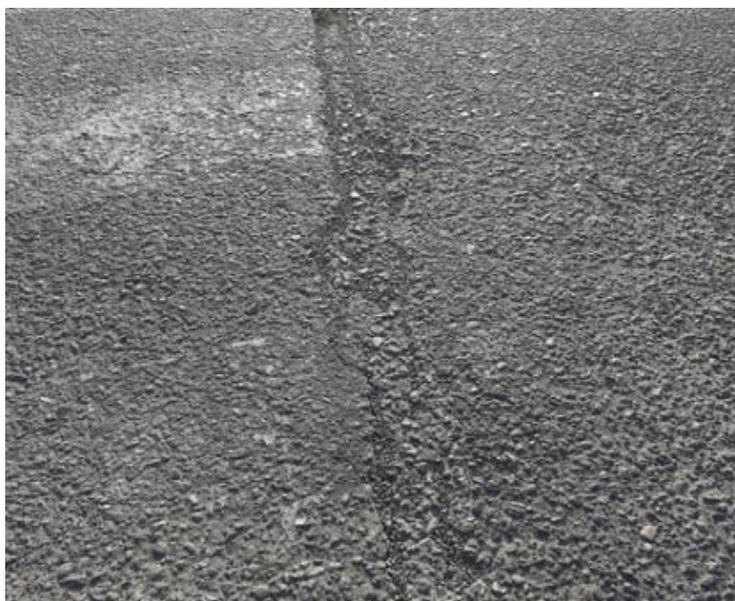
Figura 13

Fallas de tipo más comunes

Nota. Las fallas más predominantes son las que se muestran y corresponde a desprendimiento de agregados.

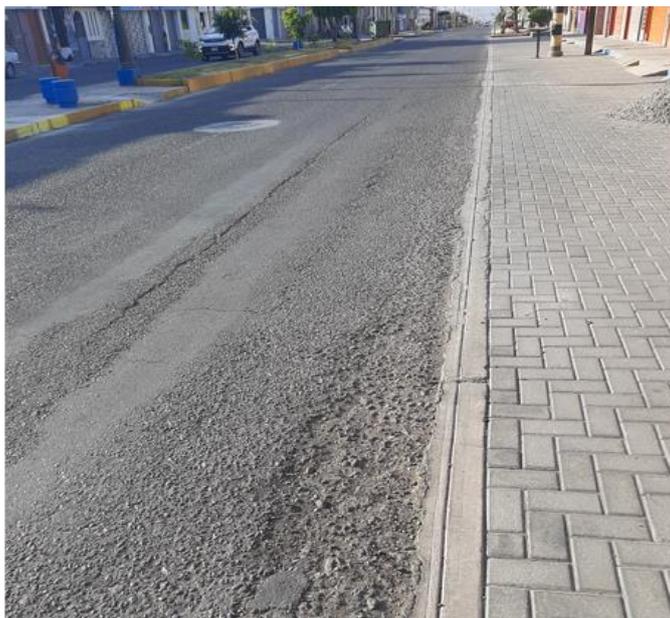
Figura 14

Presencia de fallas en ambos carriles

Nota. Las fallas más predominantes son las que se muestran y corresponde a desprendimiento de agregados.

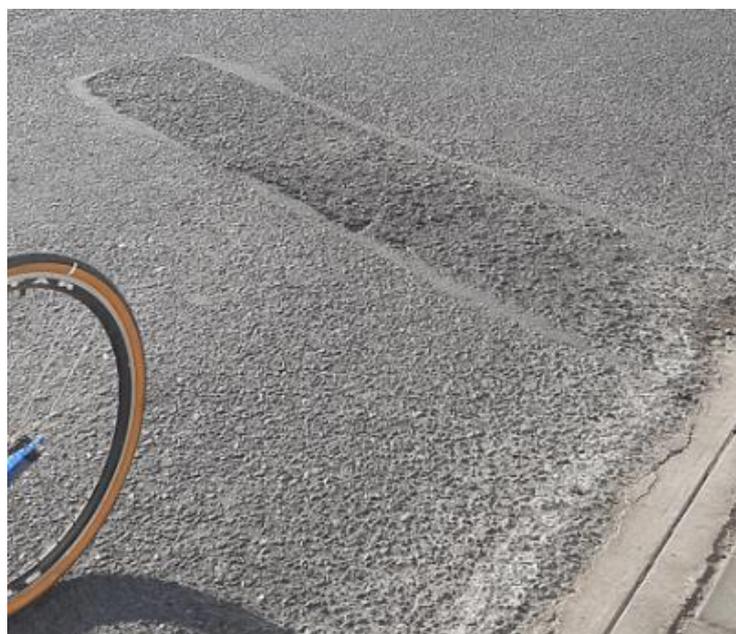
Figura 15

Fallas tipo parcheo

Nota. Las fallas más predominantes son las que se muestran y corresponde a desprendimiento de agregados.
