**UNIVERSIDAD PRIVADA DE TACNA
FACULTAD DE INGENIERÍA
ESCUELA PROFESIONAL DE INGENIERÍA CIVIL**

TESIS

**“APLICACIÓN DE LA METODOLOGÍA PCI PARA LA
EVALUACIÓN DE LA SUPERFICIE DEL PAVIMENTO DE LA AV.
JORGE BASADRE GROHMANN TRAMO AV. BASADRE Y
FORERO - AV. BUGANVILLAS DEL DISTRITO DE POCOLLAY
TACNA – 2022”**

2023

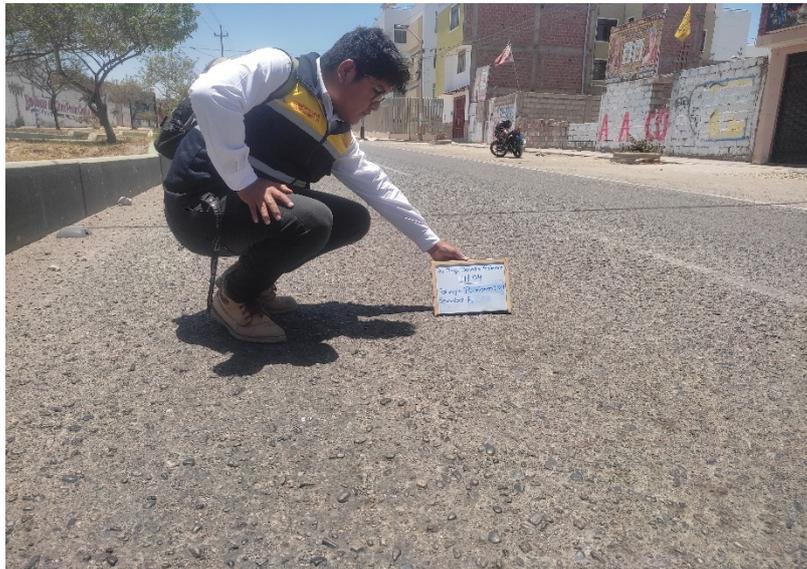
**Figura 130**

Identificación de fallas en la U.M. U-01

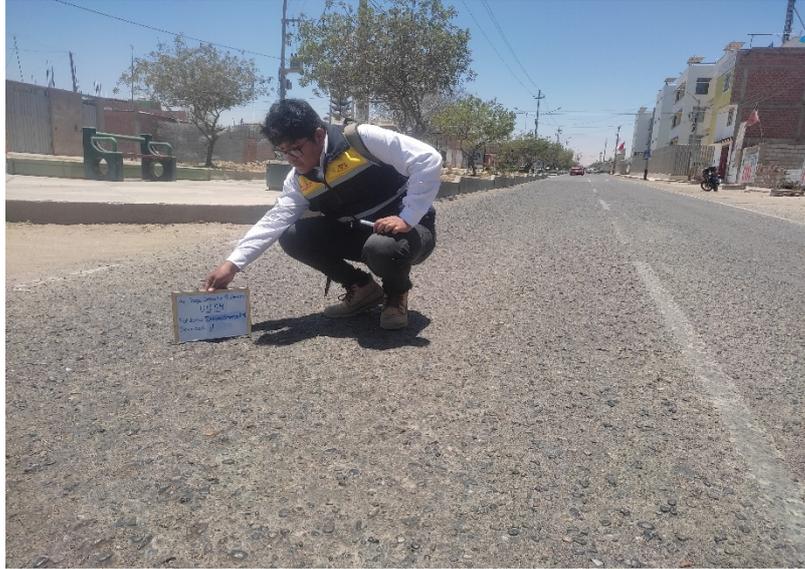
Figura 133

Identificación de fallas en la U.M. U-04

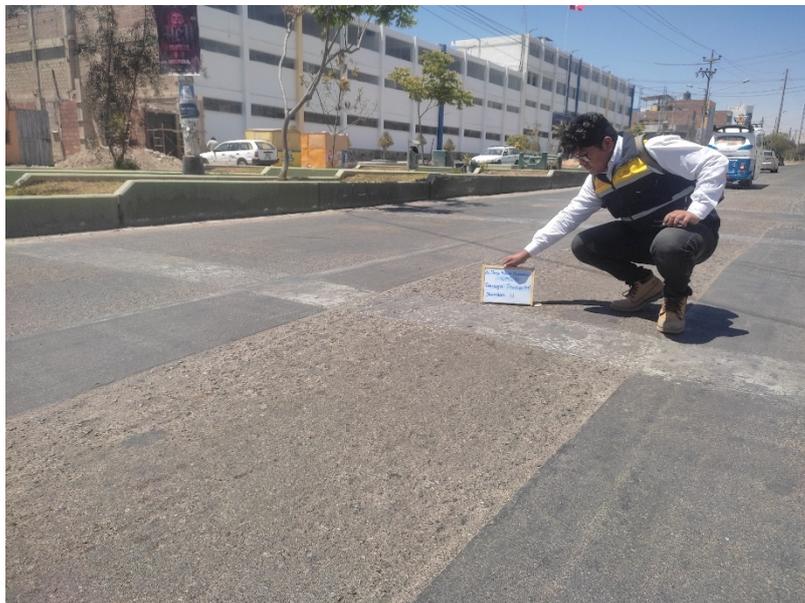
**Figura 136**

Identificación de fallas en la U.M. U-011

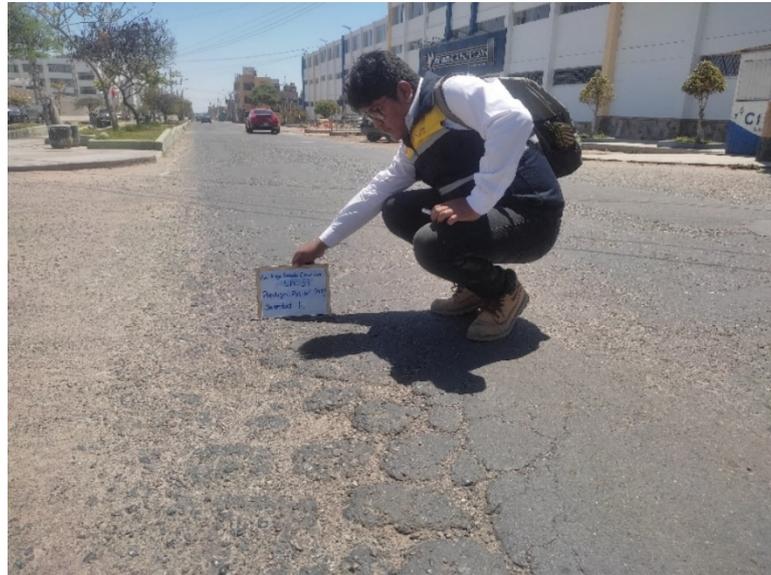
Figura 139

Identificación de fallas en la U.M. U-059

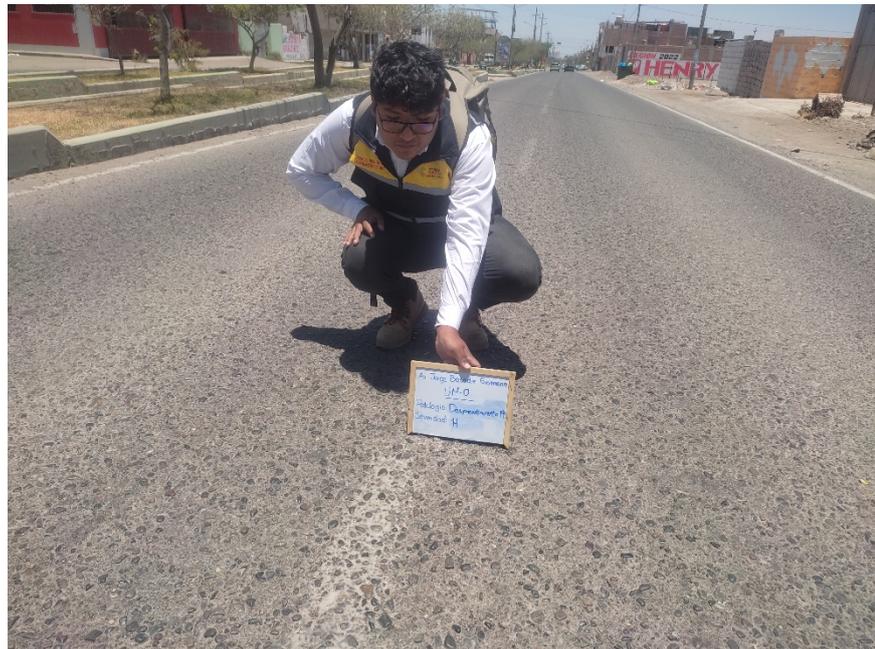
**Figura 142**

Identificación de fallas en la U.M. U-071

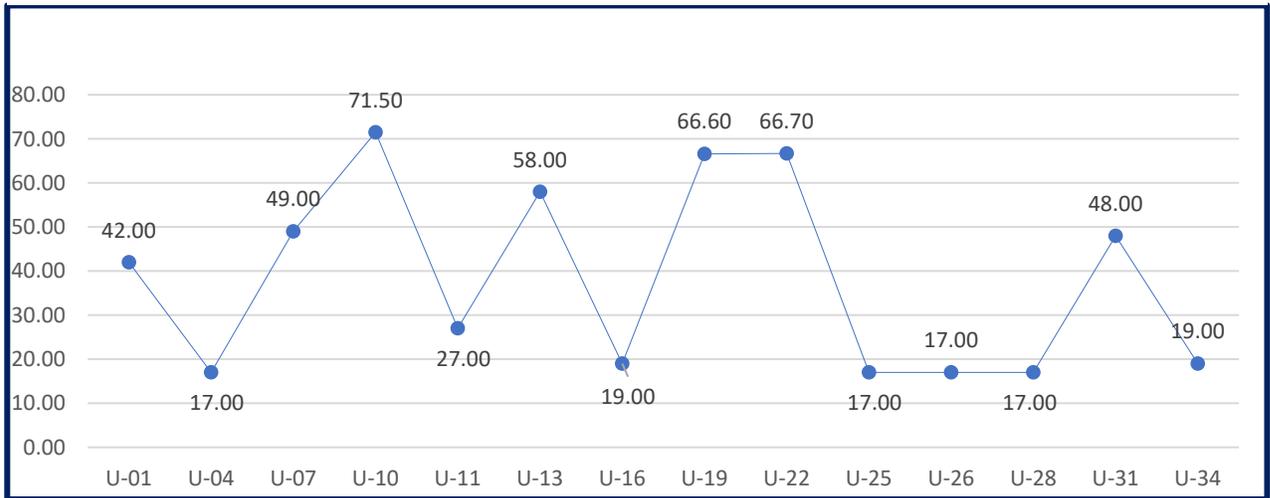
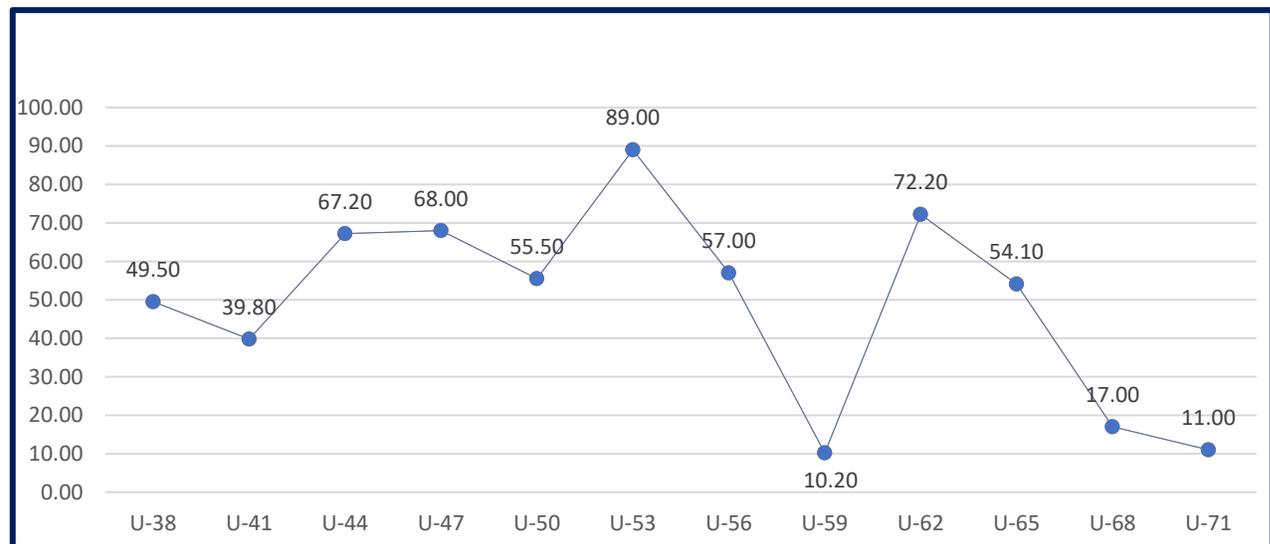
Figura 51

Teniendo en cuenta las figuras 51 y 52 se logra apreciar los valores del PCI para cada unidad de muestro, teniendo en cuenta estos valores y el por qué algunas muestras tienen mejor condición de PCI que otras, realizando la evaluación se pudo apreciar que cuando la patología abarca toda o la gran mayoría el área de la muestra, teniendo en cuenta la severidad en estas, los valores deducidos aumentan y por ende el máximo valor deducido corregido también, lo que nos lleva a tener un nivel de PCI malo , por lo contrario cuando las patologías tienen un área menor con respecto al área total de la muestra este puede presentar una mejor condición de PCI siempre teniendo en cuenta la severidad de las patologías.
