**“EVALUACIÓN FUNCIONAL Y ESTRUCTURAL DEL
PAVIMENTO ASFÁLTICO Y PROPUESTA DE
REHABILITACIÓN EN LA AV. COLLPA Y AV.
TARAPACÁ, CON LA AV. GREGORIO
ALBARRACÍN, TACNA, 2021”**

TÍTULO PROFESIONAL DE INGENIERO CIVIL

**Bach. CARLOS ALONSO MAQUERA URURE
Bach. GIANNELLY CARLA TALAVERA PÉREZ**

2022

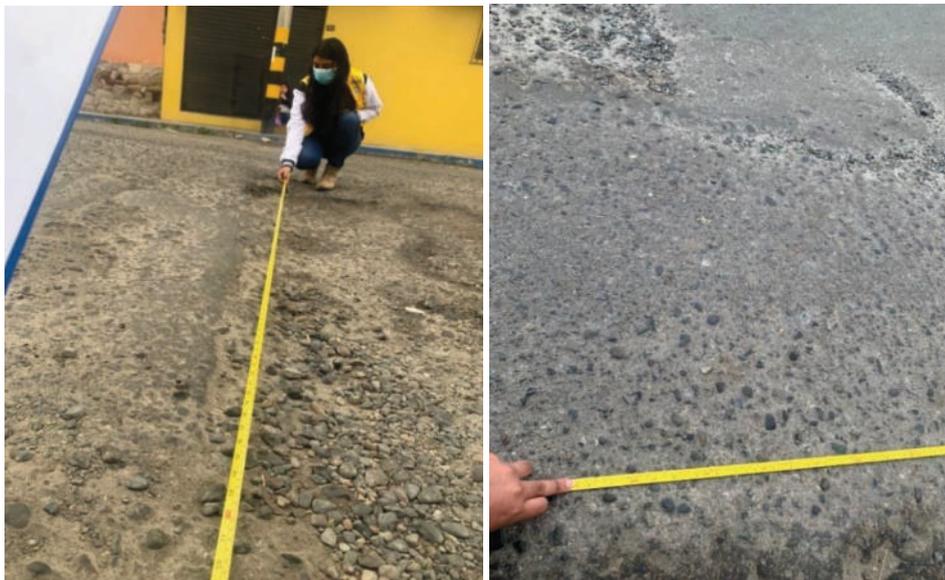
Medición de la longitud de las fallas en la Av. Gregorio Albarracín

Nota. Dimensionamiento del parche y severidad del desprendimiento de agregado.

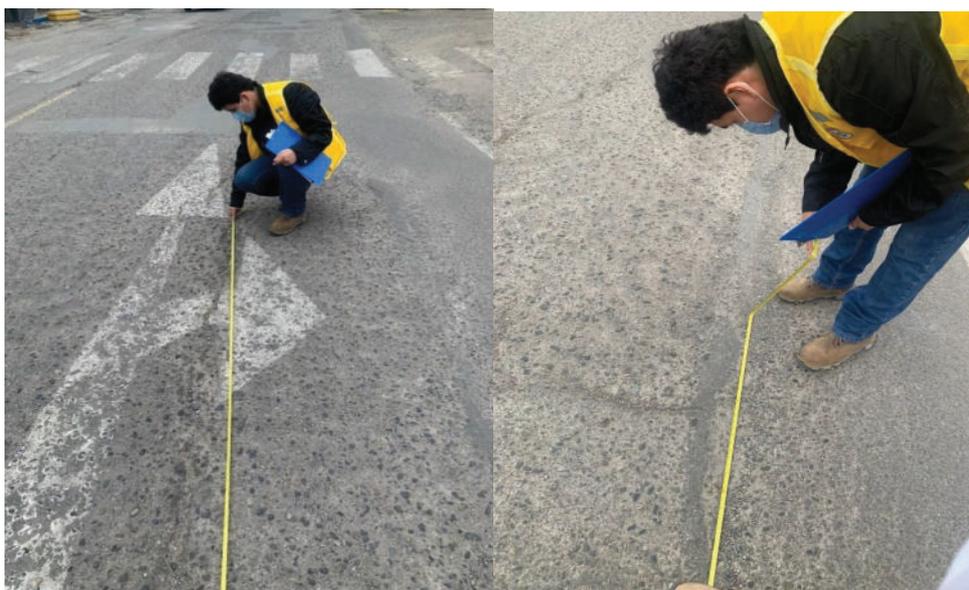
Medición de las fisuras presentes en la Av. Gregorio Albarracín

Nota. Se tomaron las medidas de las fisuras longitudinales presentes en la vía.

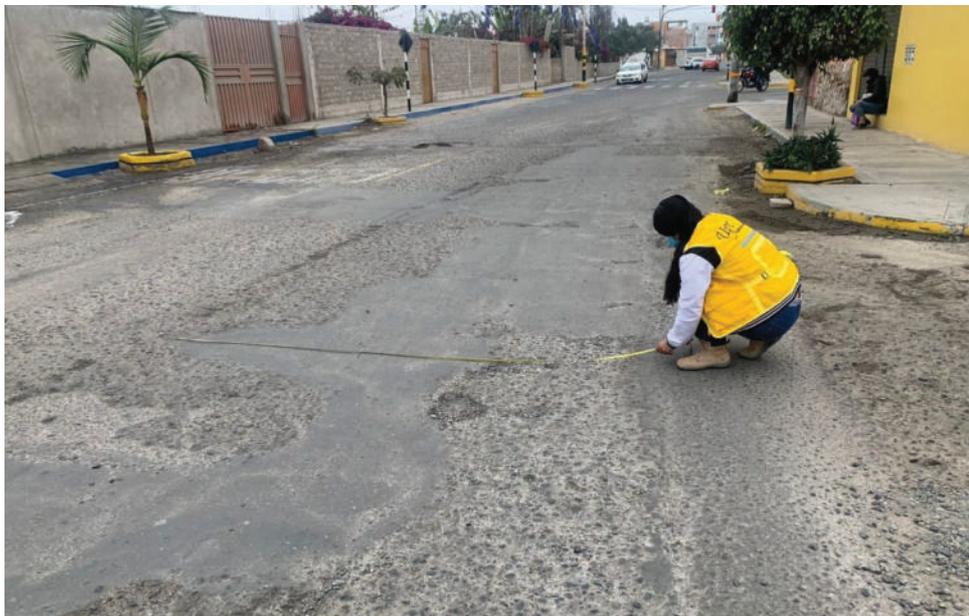
Medición de los parches presentes en la unidad de muestra de la Av. Gregorio Albarracín

Nota. Los parches significaron una falla constante en el tramo evaluado.

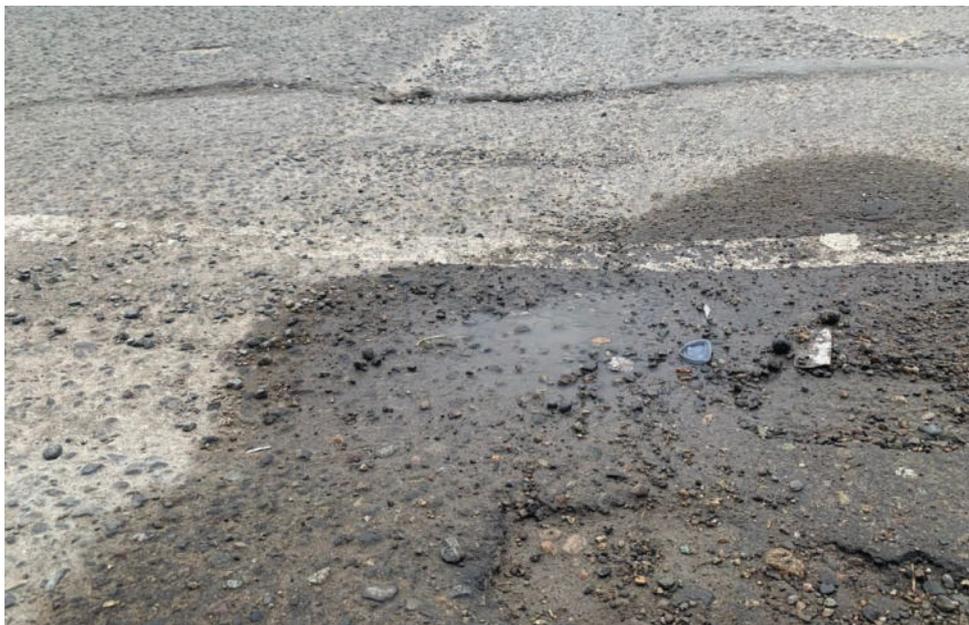
Hundimiento y baches presentes en el tramo de la Av. Gregorio Albarracín

Nota. A razón de la diferencia de nivel de la vía, algunas fallas pueden deteriorarse en mayor medida por la inacción de las entidades responsables.

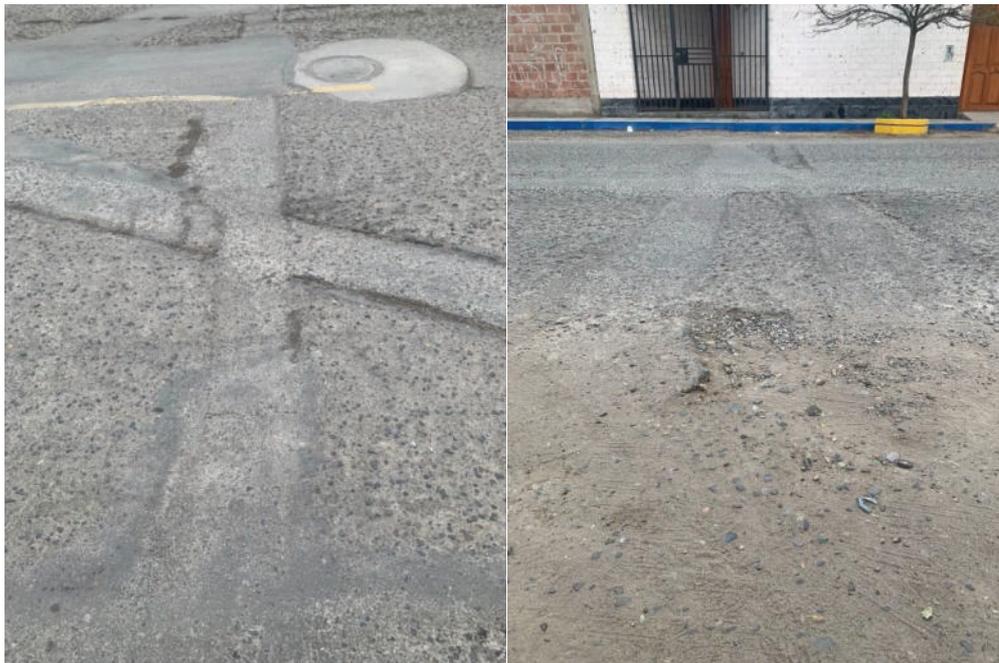
Parches y desprendimientos presentes en la vía de la Av. Gregorio Albarracín

Nota. Reconocimiento de distintos parches presentes en una unidad de muestra y desprendimiento de agregado en conjunto con parches en la segunda imagen.

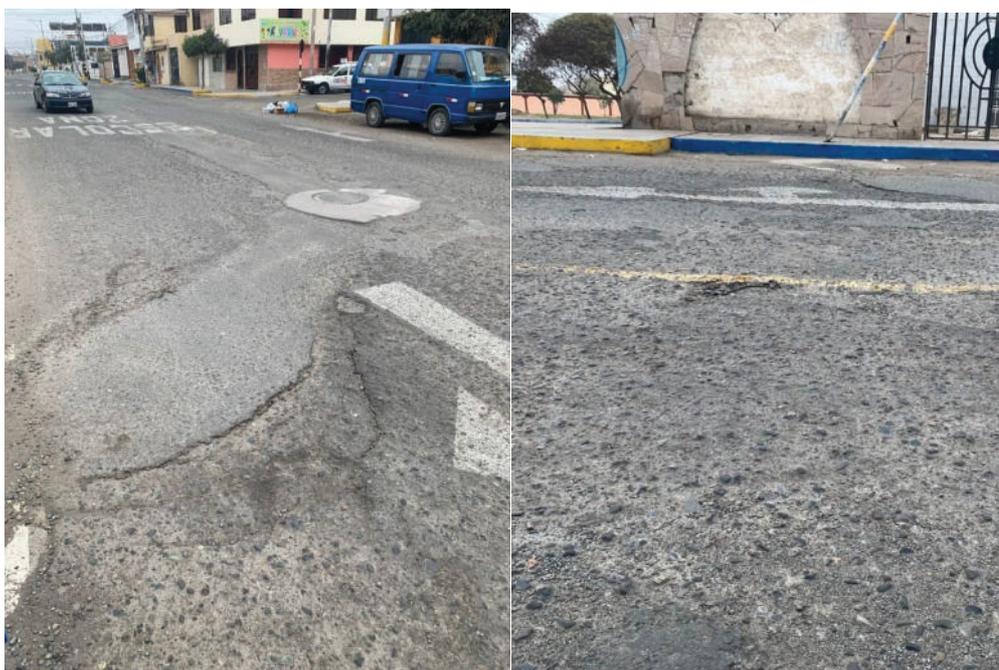
Parches y desprendimiento presente en la vía de la Av. Gregorio Albarracín

Nota. Los parches y desprendimientos constaron una falla constante en el tramo.

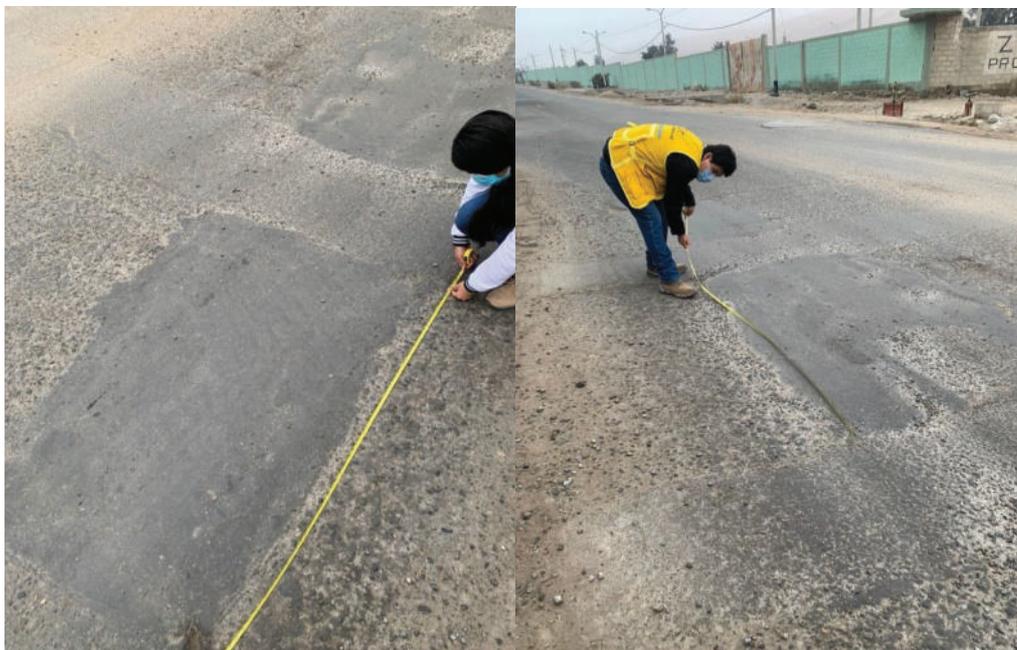
Medición de parches presentes en la Av. Tarapacá

Nota. Dimensionamiento de los parches en la unidad de muestra de la Av. Tarapacá.

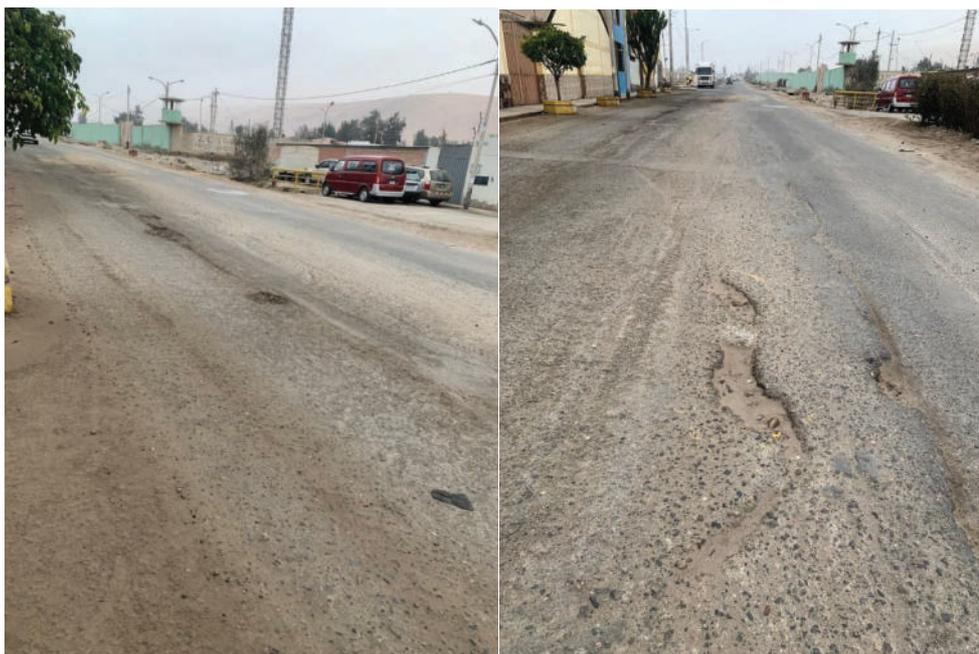
Distribución de fallas presentes en una unidad de muestra de la Av. Tarapacá

Nota. Desprendimiento y baches presentes en la Av. Tarapacá.

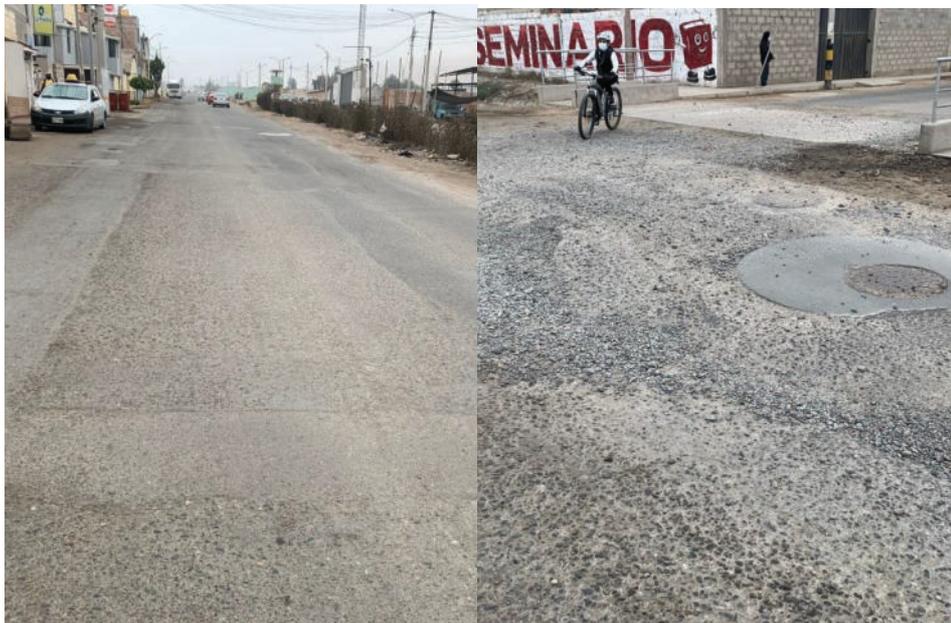
Parches y desprendimiento presentes en la Av. Tarapacá

Nota. Distribución de las diferentes fallas presentes en una unidad de muestra.

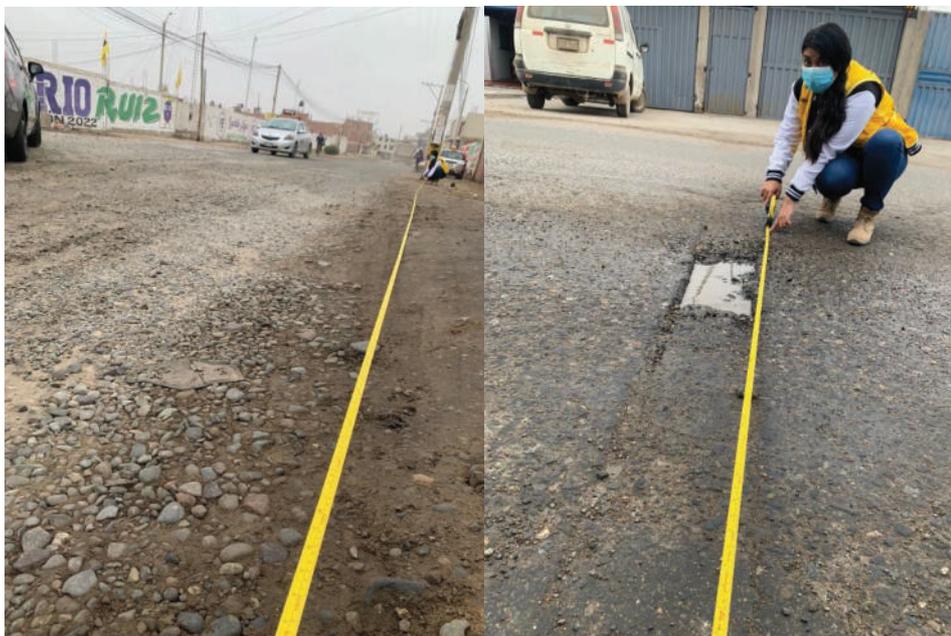
Medición de unidad de muestra y fallas en el tramo de la Av. Tarapacá

Nota. Determinación de la longitud de tramo a la que corresponde realizar las mediciones de fallas y, medición del ancho de la vía.

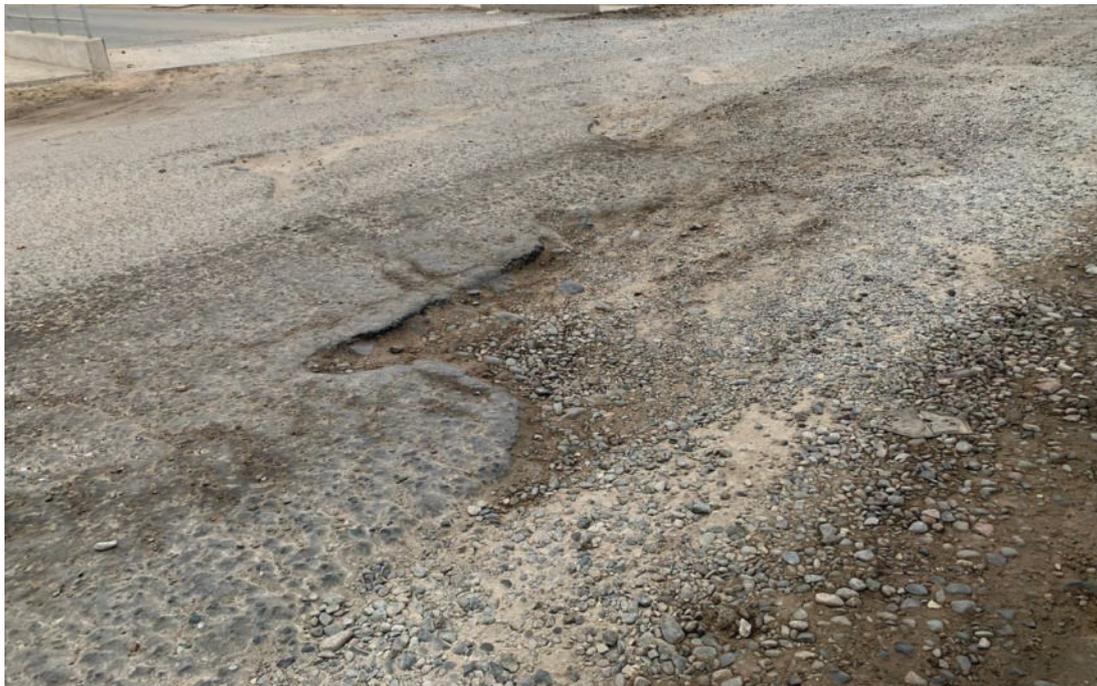
Distribución de fallas en una unidad de muestra de la Av. Tarapacá

Nota. Desprendimiento de agregado, baches y fisuras presentes en una unidad de muestra.

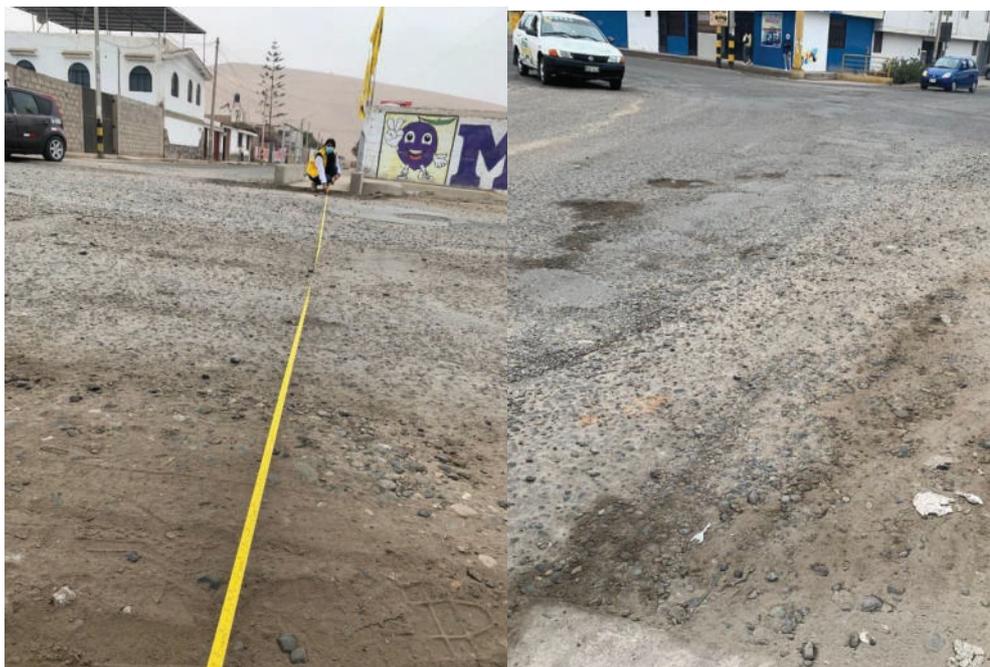
Medición del ancho de vía y desprendimiento de una unidad de muestra

Nota. Toma de la distancia del ancho de la calzada y fallas presentes en una unidad de muestra.

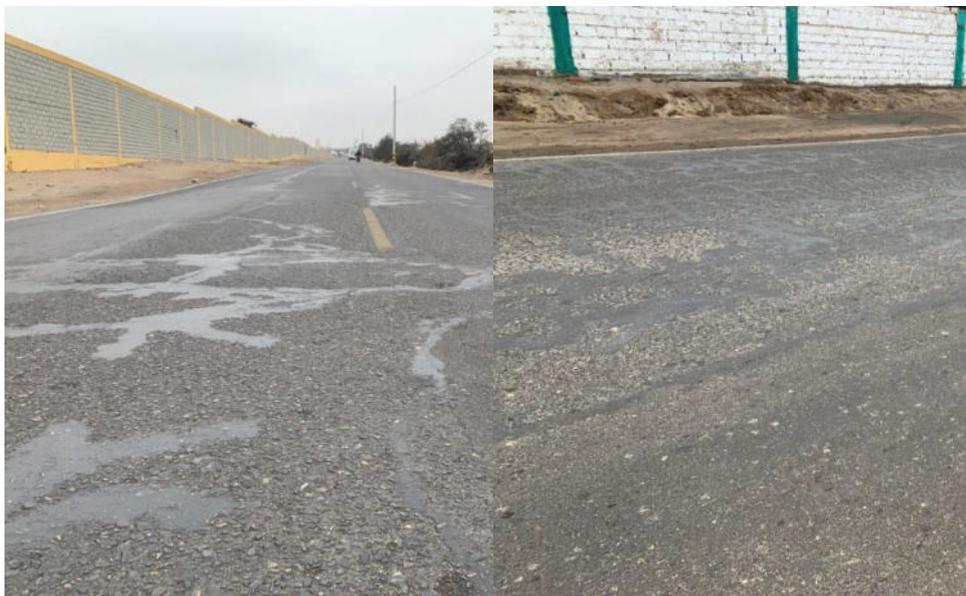
Desprendimiento y parches presentes en la vía de la Av. Collpa

Nota. Distribución de fallas encontradas en diferentes unidades de muestra.

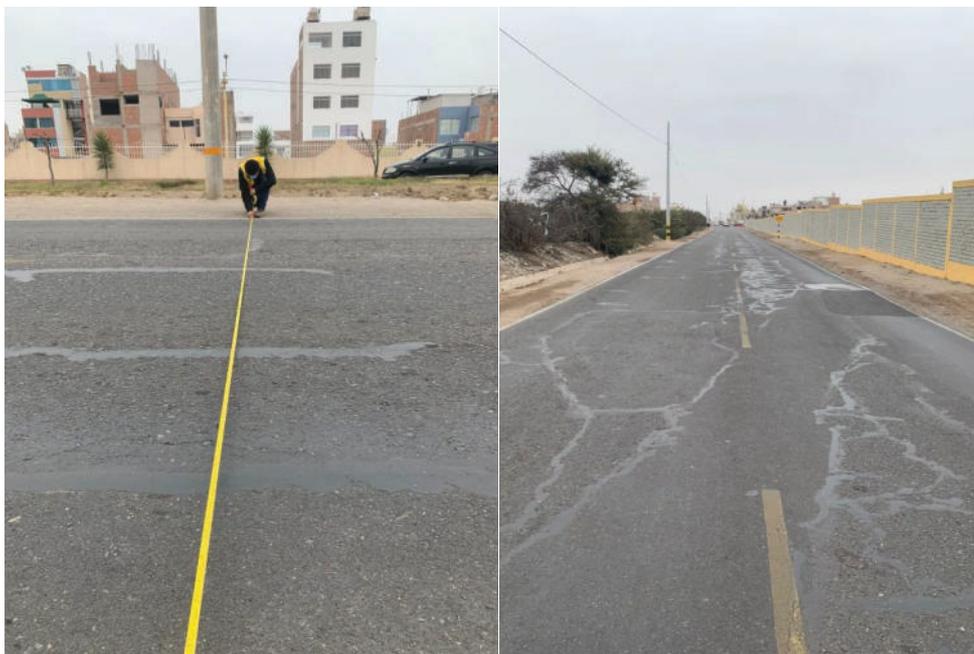
Medición del ancho de la vía y distribución de fallas en la Av. Collpa

Nota. Determinación de la longitud del ancho de calzada y visualización de la configuración de fallas presentes a lo largo del tramo.

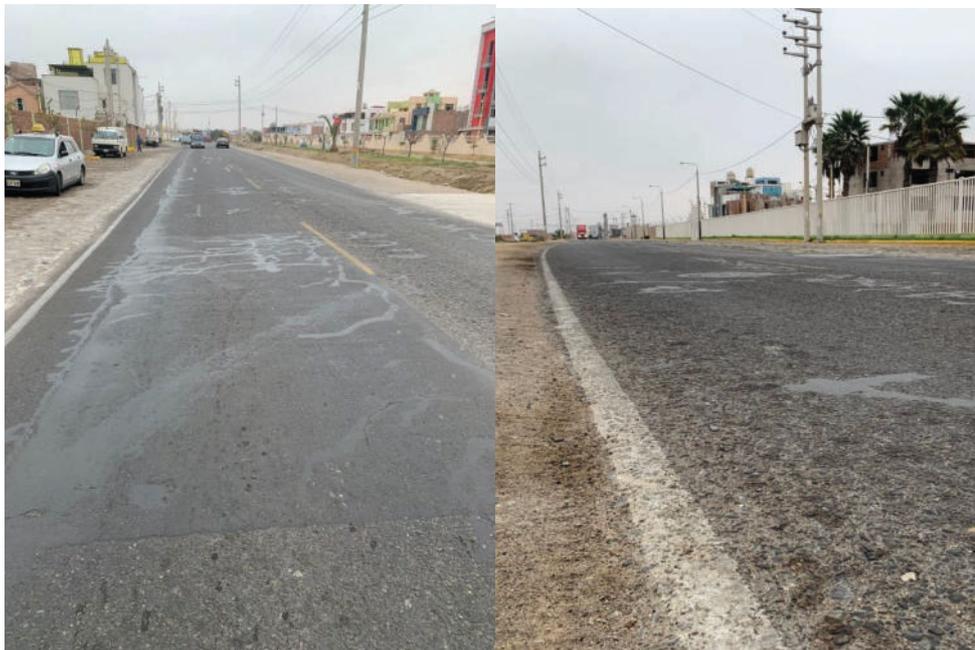
Parches y desprendimiento identificado en distintos puntos del tramo

Nota. Parche que consta gran parte de la unidad de muestra y desprendimiento de agregado constante en otra unidad de evaluación.

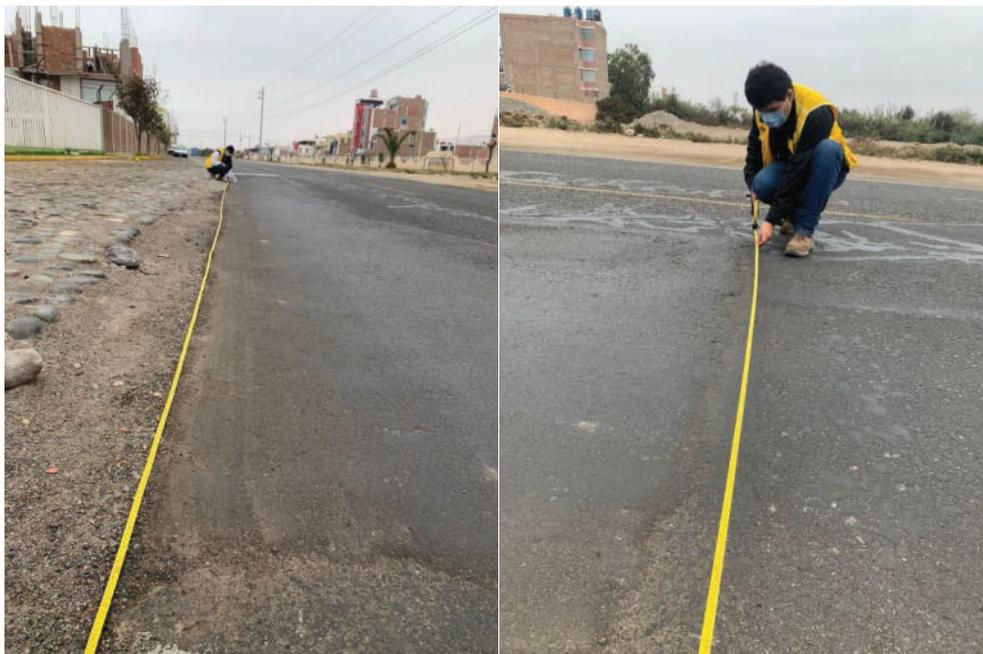
Medición de la longitud de unidad de muestra y fisura transversal

Nota. Determinación de la longitud en la que se realizará la inspección visual y medición de la distancia de una fisura localizada.

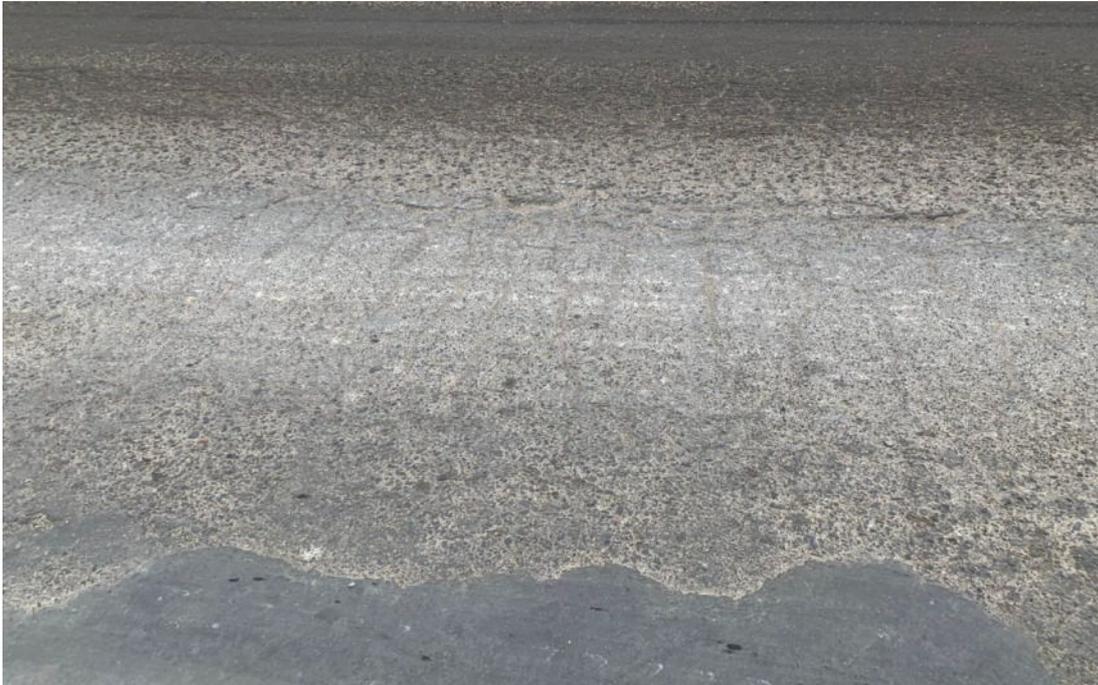
Piel de cocodrilo presente en una unidad de muestra del tramo de la Av. Collpa

Nota. Falla de tipo piel de cocodrilo localizada en una zona próxima a un parche.

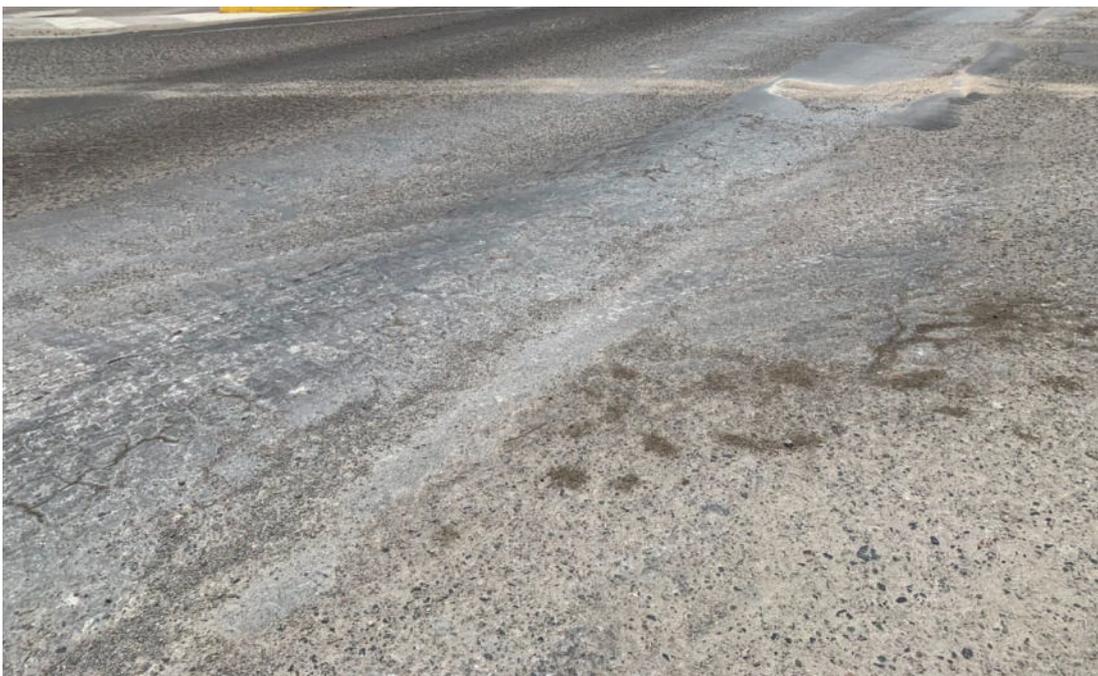
Distribución de diversas fallas en la Av. Collpa

Nota. Parches, fisuras y desprendimiento presentes en una unidad de muestra.
