**TESIS**

**“EVALUACIÓN Y PROPUESTA DE REPARACIÓN DE UNA  
CISTERNA DE LA PLANTA DE TRATAMIENTO DE AGUAS  
RESIDUALES DEL DISTRITO GREGORIO ALBARRACÍN  
LANCHIPA, TACNA 2022”**

**TÍTULO PROFESIONAL DE INGENIERO CIVIL**

**2023**

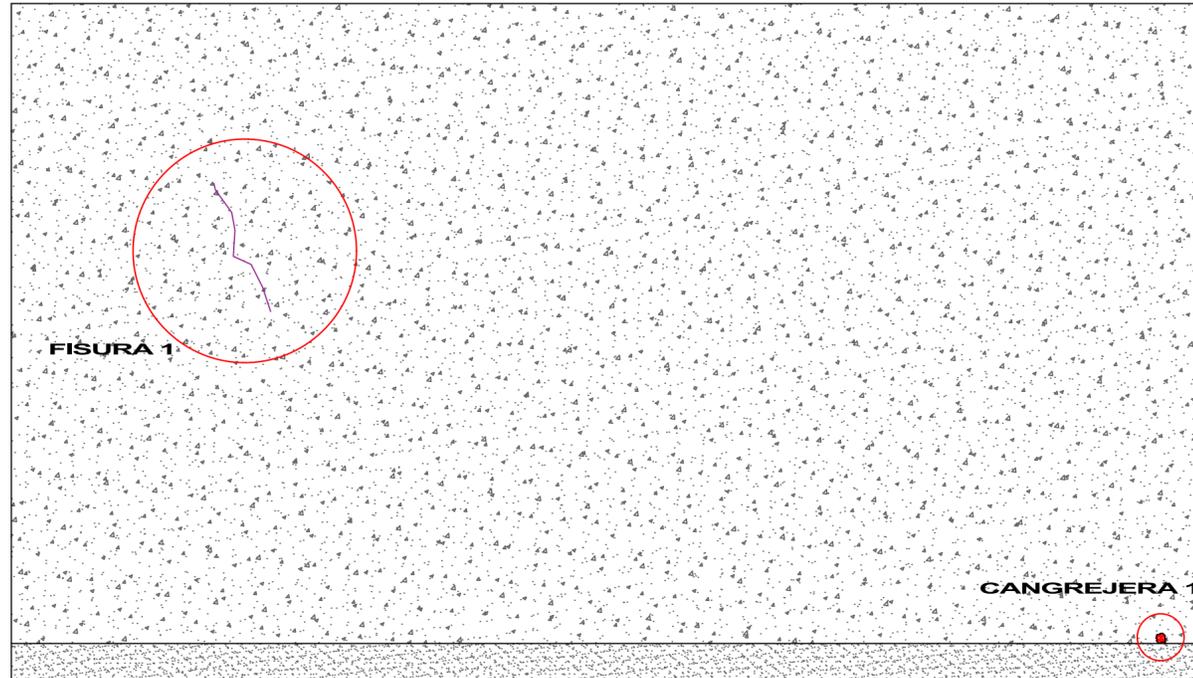
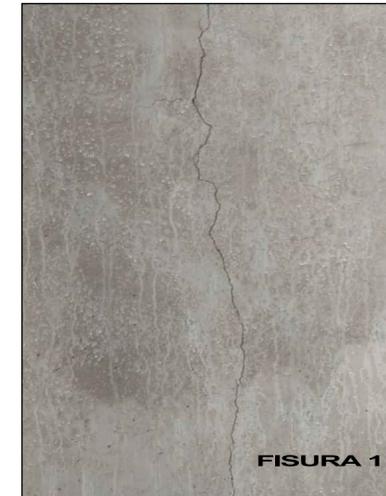
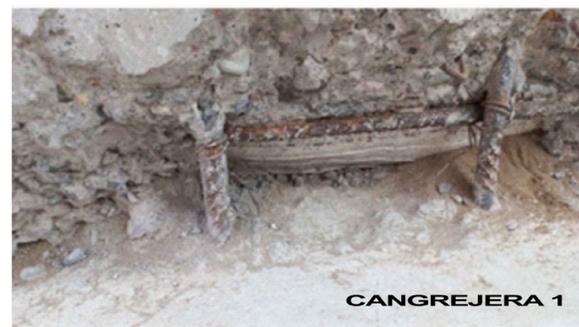
## IDENTIFICACION DE PATOLOGIAS EN MURO I

**PATOLOGIAS EN MURO I**  
**FISURAS**

CUADRO DE CANGREJERAS		
NIVEL	% RESPECTO A LA DIMENSION DE LA ESTRUCTURA	CANTIDAD
LEVE	25%	I
MODERADO	35%	
SEVERO	50%

CUADRO DE GROSORES DE FISURAS			
MEDIDAS DE FISURAS	LEVE	menores a 0.05 mm	I
	MODERADO	0.05 mm a 0.2 mm	
	SEVERO	0.2 mm a 0.4 mm	
MEDIDAS DE GRIETAS	LEVE	0.4 mm a 0.7 mm	
	MODERADO	0.70 mm a 1 mm	
	SEVERO	mas de 1 mm

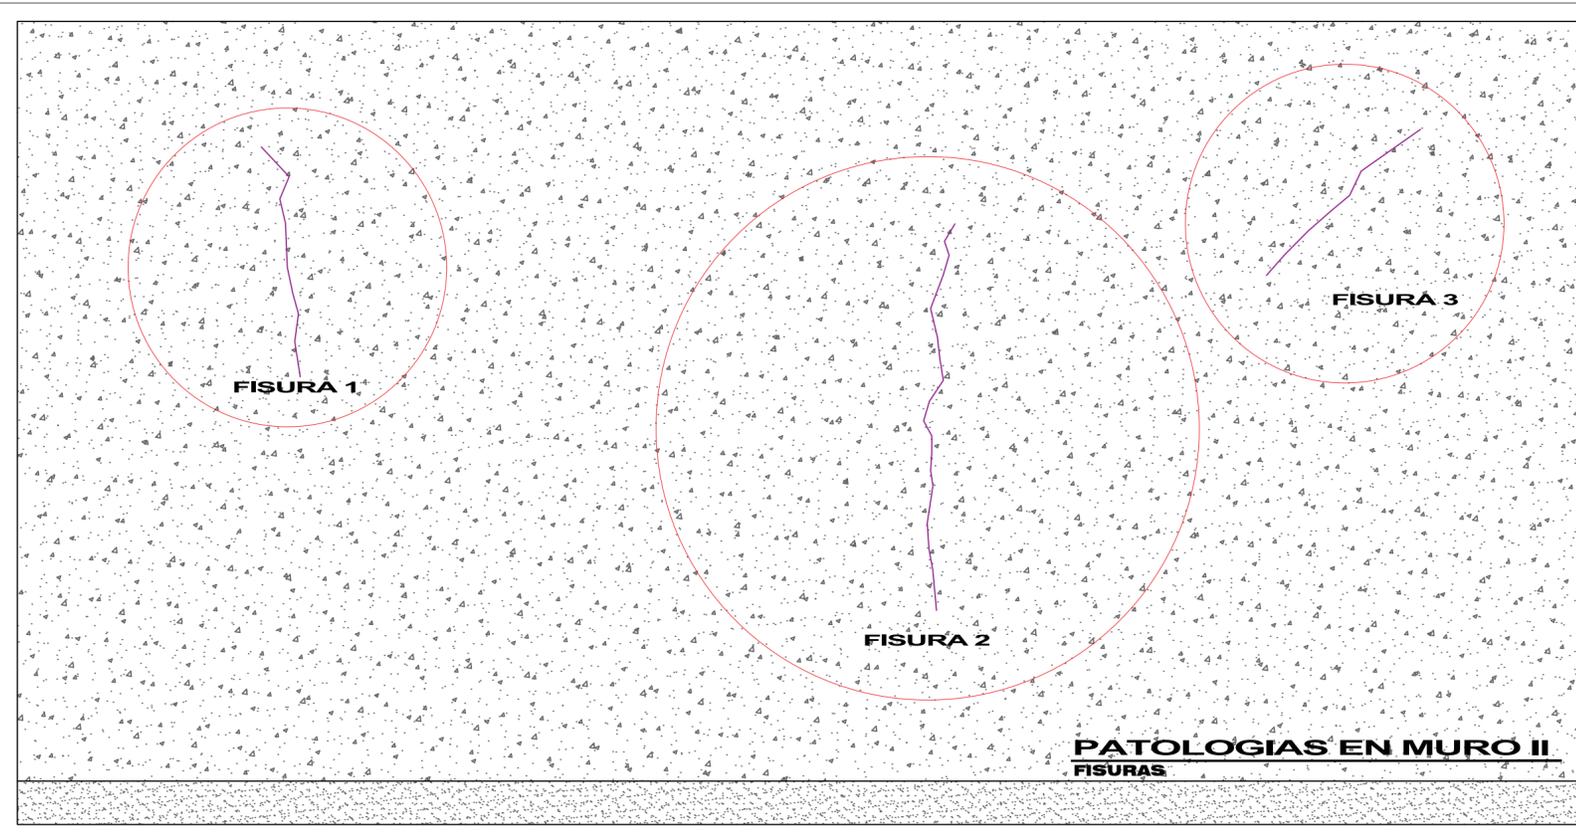
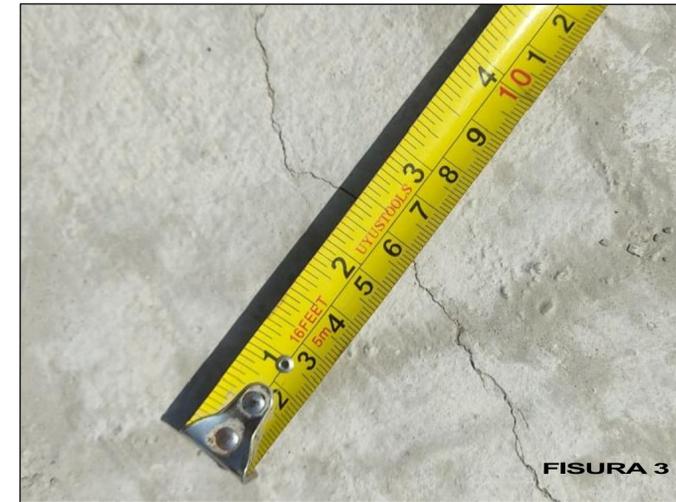
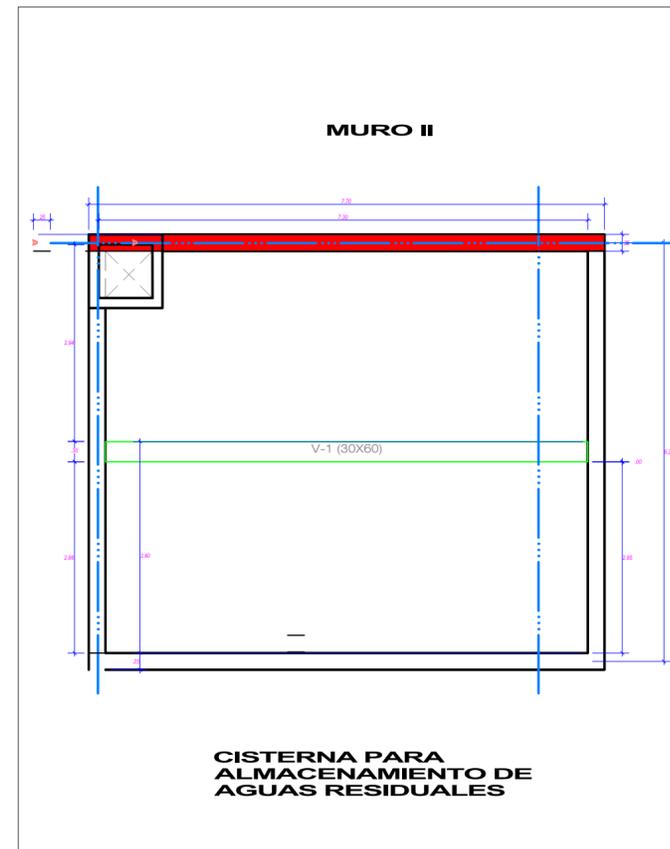
## IDENTIFICACION DE PATOLOGIAS EN MURO II

CUADRO DE PATOLOGIAS	
Tipo de Patologia	Descripcion
Fisuras	
Grietas	
Cangrejas

CUADRO DE GROSORES DE FISURAS			
MEDIDAS DE FISURAS	LEVE	menores a 0.05 mm	II
	MODERADO	0.05 mm a 0.2 mm	I
MEDIDAS DE GRIETAS	SEVERO	0.2 mm a 0.4 mm	
	LEVE	0.4 mm a 0.7 mm	
	MODERADO	0.70 mm a 1 mm	
	SEVERO	mas de 1 mm

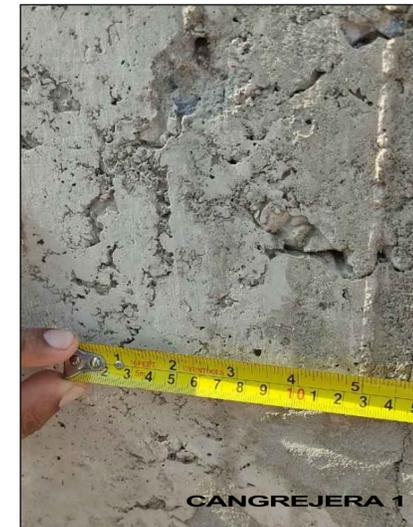
CANGREJERA 1

**PATOLOGIAS EN MURO III**  
FISURAS

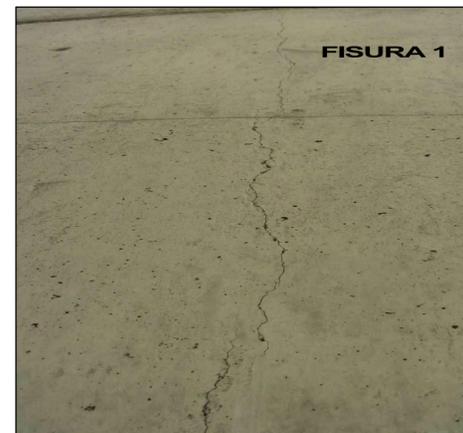
FISURA 1

NIVEL	% RESPECTO A LA DIMENSION DE LA ESTRUCTURA	CANTIDAD
LEVE	25%	II
MODERADO	35%	
SEVERO	50%

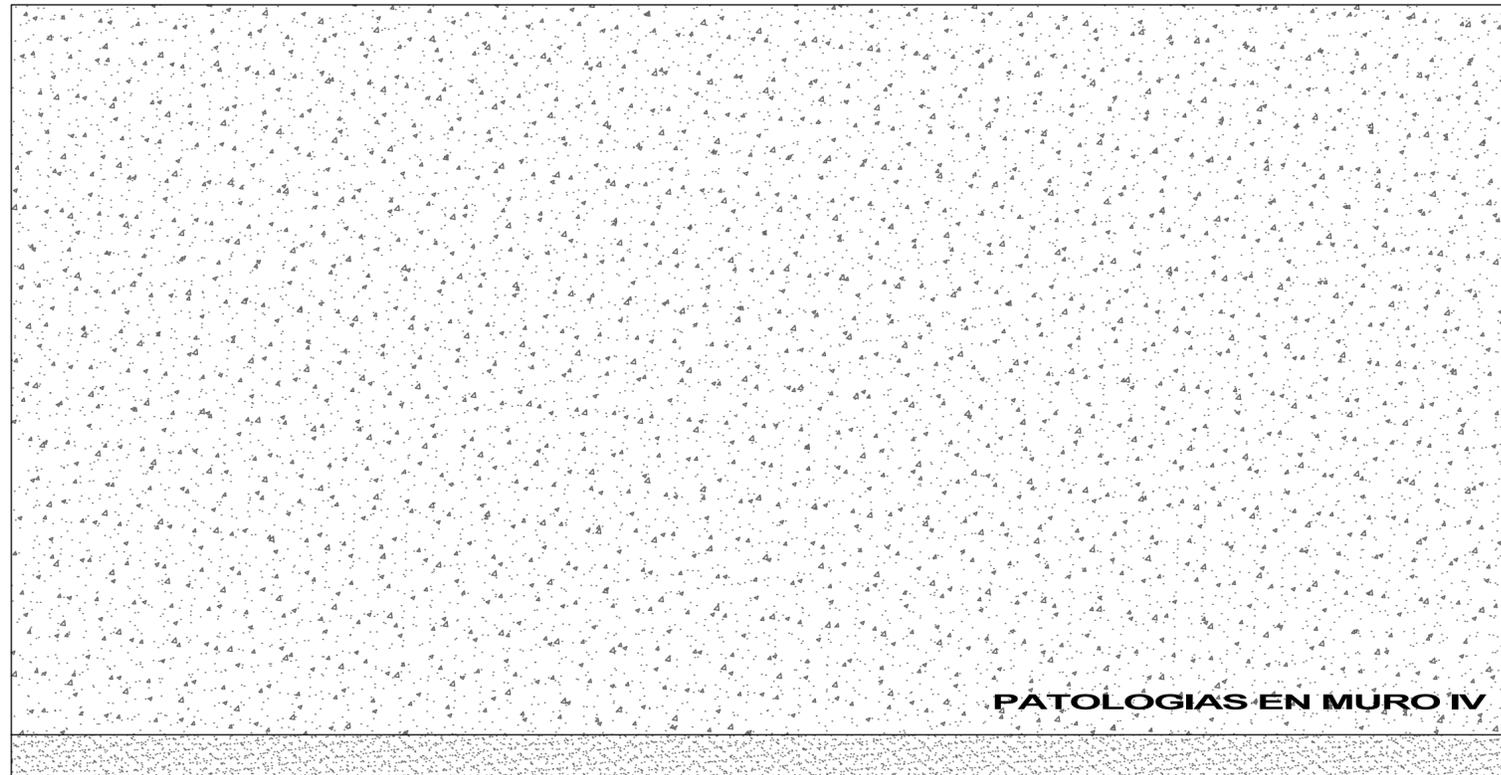
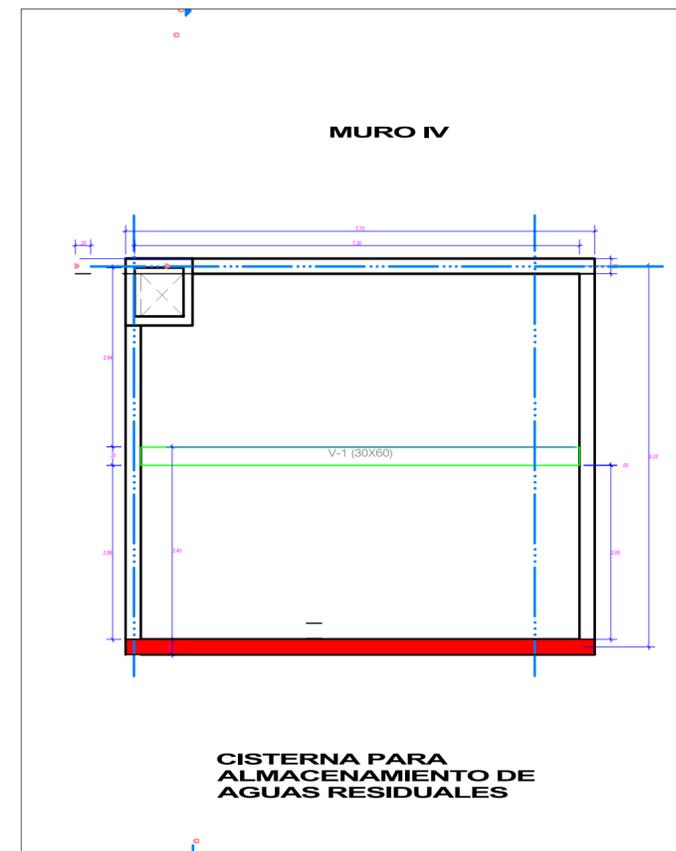
## IDENTIFICACION DE PATOLOGIAS EN MURO IV

CUADRO DE PATOLOGIAS	
Tipo de Patologia	Descripcion
Fisuras	
Grietas	
Cangrejeras

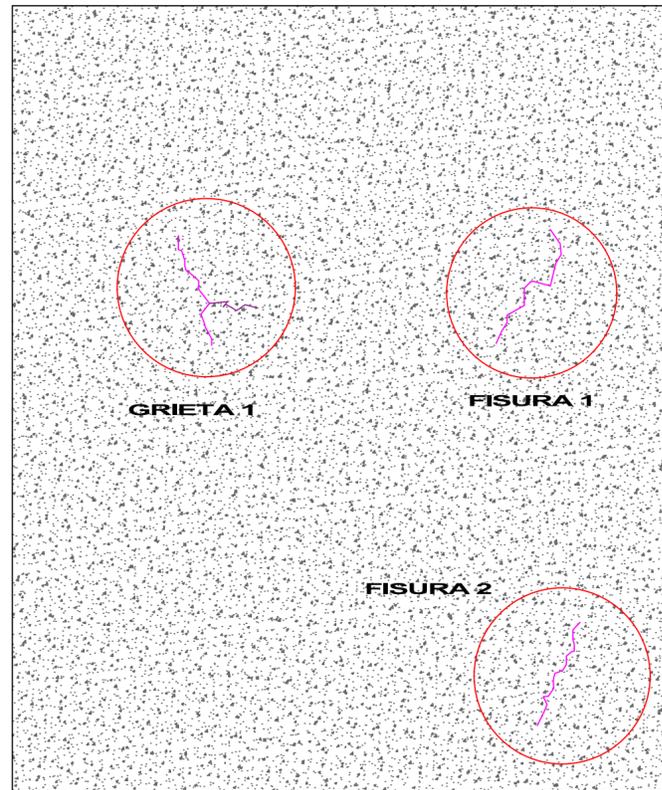
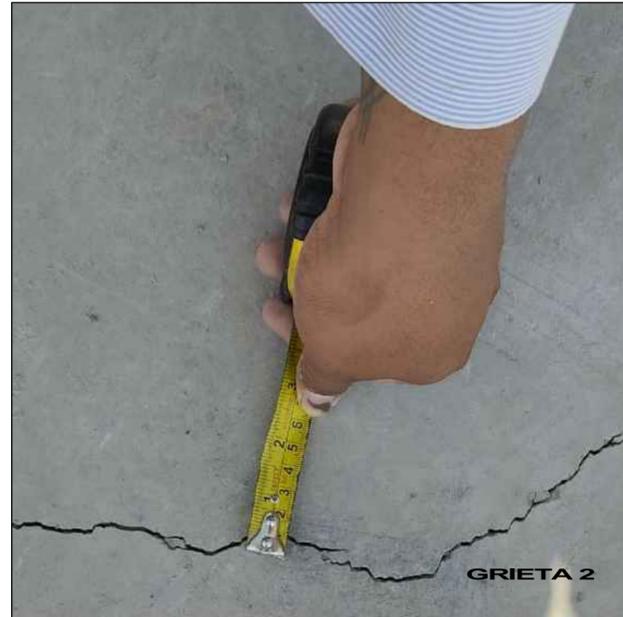
## IDENTIFICACION DE PATOLOGIAS EN LOSA DE CIMENTACION

PATOLOGIAS EN LOSA DE CIMENTACION

CUADRO DE GROSORES DE FISURAS			
MEDIDAS DE FISURAS	LEVE	menores a 0.05 mm	
	MODERADO	0.05 mm a 0.2 mm	I
	SEVERO	0.2 mm a 0.4 mm	
MEDIDAS DE GRIETAS	LEVE	0.4 mm a 0.7 mm	
	MODERADO	0.70 mm a 1 mm	I
	SEVERO	mas de 1 mm	I

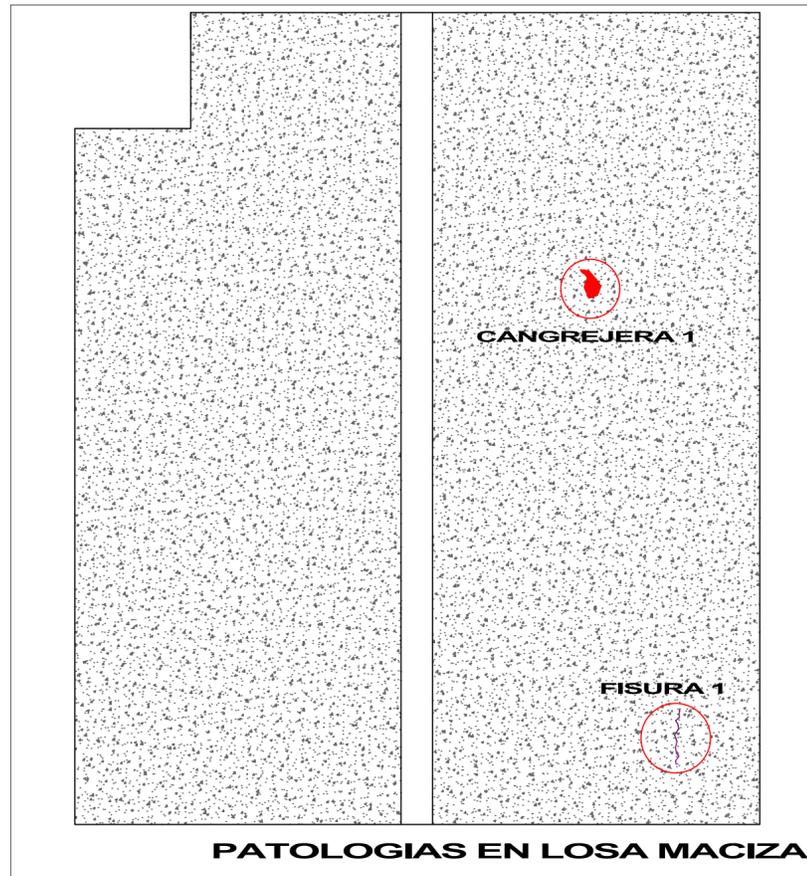
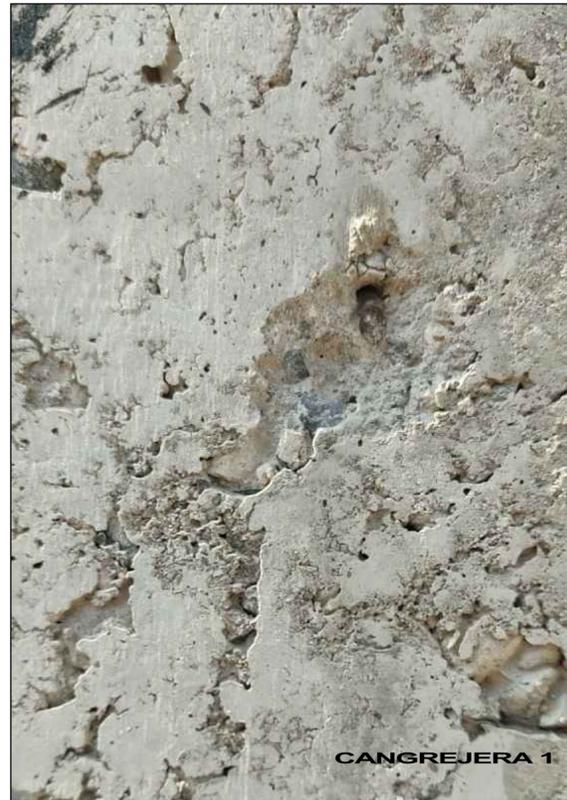
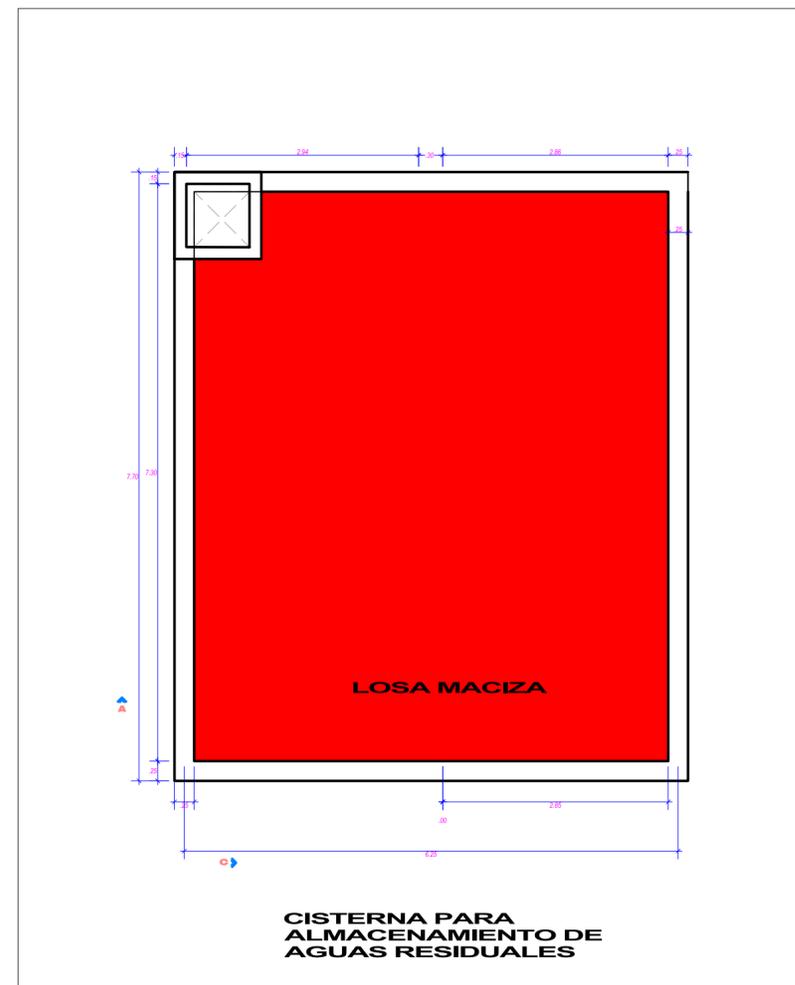
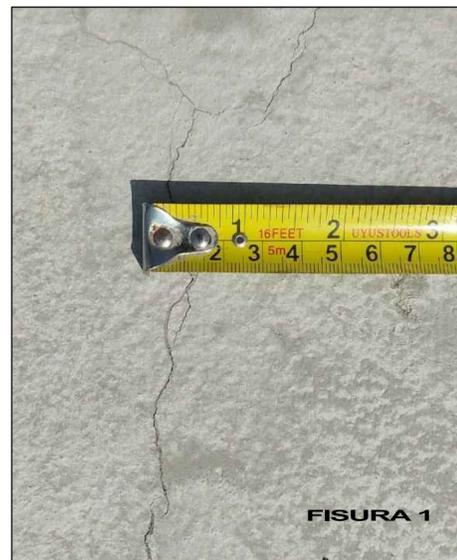
## IDENTIFICACION DE PATOLOGIAS EN LOSA MACIZA

CUADRO DE CANGREJERAS		
NIVEL	% RESPECTO A LA DIMENSION DE LA ESTRUCTURA	CANTIDAD
LEVE	25%	I
MODERADO	35%	
SEVERO	50%

CUADRO DE GROSORES DE FISURAS			
MEDIDAS DE FISURAS	LEVE	menores a 0.05 mm	I
	MODERADO	0.05 mm a 0.2 mm	
	SEVERO	0.2 mm a 0.4 mm	
MEDIDAS DE GRIETAS	LEVE	0.4 mm a 0.7 mm	
	MODERADO	0.70 mm a 1 mm	
	SEVERO	mas de 1 mm

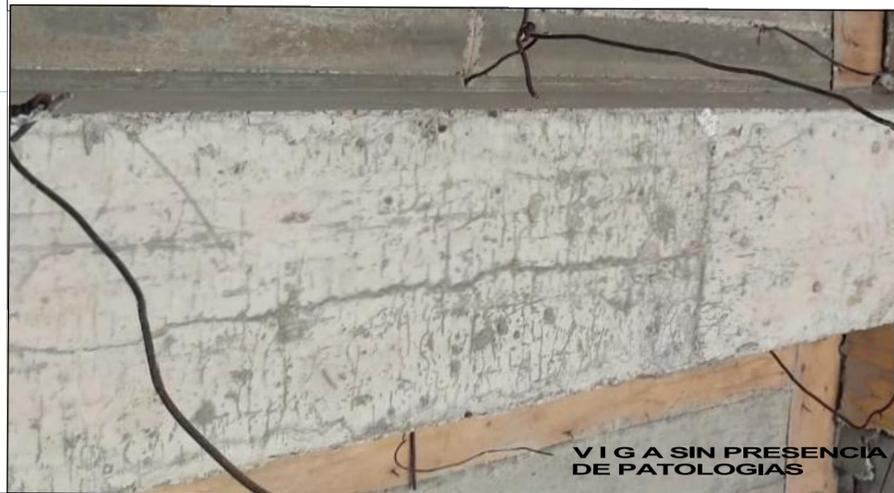
VIGA SIN PRESENCIA DE PATOLOGIAS
