**“PROYECTO DE RESTAURACIÓN Y PUESTA EN VALOR DEL LOCAL
INSTITUCIONAL DE LA PREFECTURA DE TACNA 2022”**

TESIS PARA OPTAR EL TÍTULO PROFESIONAL DE ARQUITECTO

Bach. Arq. Rosa del Rosario Vildoso Flores

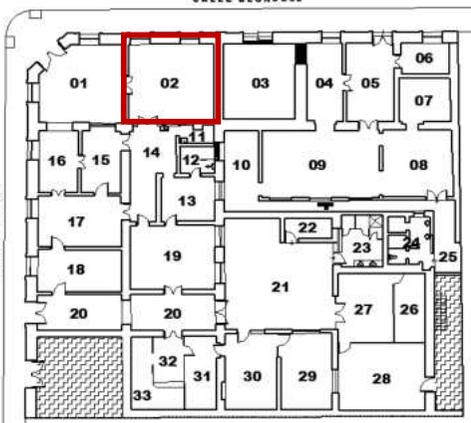
PUESTA EN VALOR		PREFECTURA DE TACNA										
FICHA DE REGISTRO POR AMBIENTE		ESTADO ACTUAL										
AMBIENTES 02 :		PISOS		CARACTERISTICAS		METRADO	% EST. CONSERV.			OBSERVACIONES		
						O	BUENO	REGULAR	MALO

<p>PRIMER NIVEL</p>		MATERIAL		Loseta		35.52 m2	-	90%	10%	- Se observa desgaste por uso y falta de mantenimiento.		
		COLOR		Gris		-	-	-	-			
		AUTENTICIDAD		No se conoce		-	-	-	-			
		N.P.T.		N.P.T. + 0.10		-	-	-	-			
		MUROS		CARACTERISTICAS		METRADO	% EST. CONSERV.			OBSERVACIONES		
						O	BUENO	REGULAR	MALO			
		MATERIAL		Piedra de cantería		-	-	60%	40%	- Muros de piedra de cantería de 0.30m y 0.70m de espesor. - Los muros presentan filtraciones de humedad por capilaridad en la parte inferior, desprendiendo la pintura. - Los zócalos y los frisos se encuentran en mal estado de conservación. - Los muros presentan fisuras encima de puertas y ventanas.		
		Ladrillo		-		-	90%	10%

AUTENTICIDAD		Original (Piedra de cantería)		-	-	-	-			
		APAREJO		Isódomo en Piedra de Cantería		-	-	-	-			
		RECUBRIMIENTO		Cemento, cal y yeso		89.64 m2	-	80%	20%			
		COLOR DE RECUBRIMIENTO		Blanco		89.64 m2	-	70%	30%			
		ZOCALO		Madera		22.41 ml	-	30%	70%			
		FRISO		Madera		23.82 ml	-	40%	60%			
		TECHO		CARACTERISTICAS		METRADO	% EST. CONSERV.			OBSERVACIONES		
						O	BUENO	REGULAR	MALO			
		MATERIALES		Madera		35.52 m2	-	20%	80%	- El sistema estructural es a base de vigas de madera. - El cielo raso es de madera entablada cubierta con pintura blanca. - El cielo raso presenta daños notorios producidos por el incendio.		
		ESTRUCTURA		Vigas de madera		-	-	20%	80%			
		AUTENTICIDAD		Original		-	-	-	-			
		CIELO RASO		Madera entablada original		35.52 m2	-	20%	80%			
		COLOR DE CIELO RASO		Blanco		35.52 m2	-	20%	80%			
		CARPINTERIA DE MADERA										
		VENTANAS			PUERTAS						OBSERVACIONES	
		CANTIDAD	02 ventanas	Bueno	Regular	Malo	CANTIDAD	02 puertas	Bueno	Regular	Malo	- Las puertas a este ambiente son de madera entablada y tipo mampara de vidrio de una y dos hojas pintada de color café oscuro. - Las puertas se encuentran en mal estado de conservación. - Algunos vidrios se encuentran siniestrados (rotos).

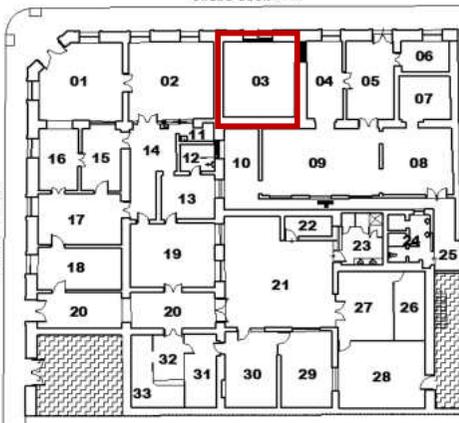
PUESTA EN VALOR		PREFECTURA DE TACNA													
FICHA DE REGISTRO POR AMBIENTE		ESTADO ACTUAL													
AMBIENTES 03 :		PISOS		CARACTERISTICAS		METRAD O	% EST. CONSERV.			OBSERVACIONES					
							BUENO	REGULAR	MALO

<p>PRIMER NIVEL</p>	MATERIAL	Entablado de madera		28.52 m2	-	20%	80%		- Se observa desgaste por uso y falta de mantenimiento.						
	COLOR	Café oscuro		-	-	-	-	-							
	AUTENTICIDAD	Original		-	-	-	-	-							
	N.P.T.	N.P.T. + 0.10		-	-	-	-	-							
	MUROS		CARACTERISTICAS		METRAD O	% EST. CONSERV.			OBSERVACIONES						
	MATERIAL	Piedra de cantería		-	-	10%	90%		- Muros de piedra de cantería de 0.70m y 0.60m de espesor.						
	AUTENTICIDAD	Original (Piedra de cantería)		-	-	-	-	-	- Los muros presentan daños notorios de estabilidad, se evidencian fisuras considerables sobre la puerta, filtraciones de humedad por capilaridad.						
	APAREJO	Isódomo en Piedra de Cantería		-	-	-	-	-	- Los zócalos y los frisos se encuentran totalmente quemados.

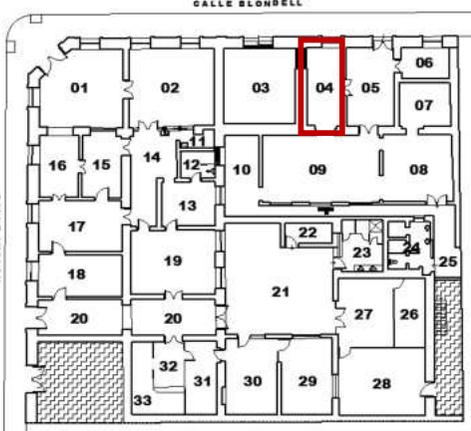
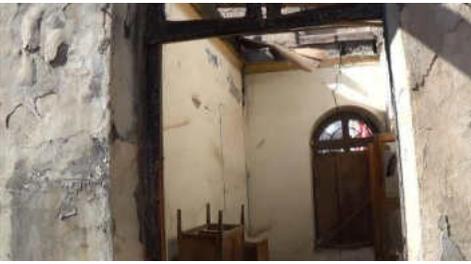
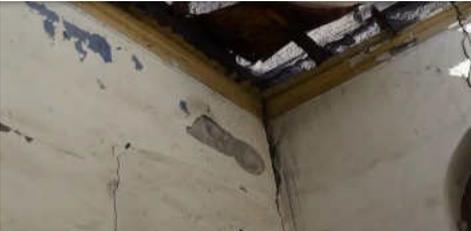
PUESTA EN VALOR		PREFECTURA DE TACNA										
FICHA DE REGISTRO POR AMBIENTE		ESTADO ACTUAL										
AMBIENTES 04 :		PISOS		CARACTERISTICAS			METRAD O	% EST. CONSERV.			OBSERVACIONES	
								BUENO	REGULAR	MALO

<p>PRIMER NIVEL</p>	MATERIAL	Entablado de madera			15.10 m2	-	20%	80%	- Se observa desgaste por uso y falta de mantenimiento.			
	COLOR	Café oscuro			-	-	-	-				
	AUTENTICIDAD	Original			-	-	-	-				
	N.P.T.	N.P.T. + 0.10			-	-	-	-				
	MUROS		CARACTERISTICAS			METRAD O	% EST. CONSERV.			OBSERVACIONES		
	MATERIAL	Piedra de cantería			-	-	10%	90%	- Muros de piedra de cantería de 0.70m y 0.60m de espesor.			
	AUTENTICIDAD	Original (Piedra de cantería)			-	-	80%	20%	- Muros de ladrillo 0.30m de espesor.			
	APAREJO	Isódomo en Piedra de Cantería			-	-	-	-	- Los muros presentan daños notorios de estabilidad, se evidencian fisuras sobre los vanos de puertas y ventanas, filtraciones de humedad por capilaridad, desprendiendo de revoque y pintura.

RECUBRIMIENTO	Cemento			58.76 m2	-	20%	80%	- Los zócalos y los frisos se encuentran en mal estado de conservación.			
	COLOR DE RECUBRIMIENTO	Blanco			58.76 m2	-	20%	80%				
ZOCALO	Madera			16.69 ml	-	30%	70%					
FRISO	Madera			17.69 ml	-	30%	70%					
TECHO		CARACTERISTICAS			METRAD O	% EST. CONSERV.			OBSERVACIONES			
MATERIALES	Madera			15.10 m2	-	20%	80%	- El sistema estructural es a base de vigas de madera.				
ESTRUCTURA	Vigas de madera			-	-	20%	80%	- El cielo raso es de madera entablada cubierta con pintura blanca.				
AUTENTICIDAD	Original			-	-	-	-	- El cielo raso presenta daños notorios producidos por el incendio.				
CIELO RASO	Madera entablada original			15.10 m2	-	20%	80%					
COLOR DE CIELO RASO	Blanco			15.10 m2	-	20%	80%					
APOYO FOTOGRAFICO:		CARPINTERIA DE MADERA

TIPO	Tipo arco	-	80%	-	TIPO	Entablada	-	80%	20%	- Las puertas se encuentran en mal estado de conservación, quemadas en su mayoría.	
	MATERIAL	Madera	-	80%	-	MATERIAL	Madera	-	80%	20%	- Algunos vidrios se encuentran siniestrados (rotos).	
	COLOR	Café oscuro	-	60%	-	COLOR	Café Oscuro	-	80%	20%	- Solo se evidencia una ventana, la otra se calcino.	
AUTENTICIDAD	Original	-	-	-	AUTENTICIDAD	Original	-	-	-			
OTROS	Vidrio simple	-	80%	-	OTROS	-	-	-	-

HERRERIA											
	VENTANAS			PUERTAS			OBSERVACIONES					
	PICAPORTE	-	-	-	-	PICAPORTE	01	●	-	X	- Picaportes y bisagras con signos de corrosión.	
	CERROJO	01	●	-	X	CERROJO	-	-	-	-	- La fachada presenta un tipo de vano repetitivo y este es uno de los ambientes que tiene una de ellas V-8.	
	ARMELLA	-	-	-	-	ARMELLA	-	-	-	-		
	BISAGRA	04	●	-	X	BISAGRA	06	●	-	X		
	BARROTES	07	●	-	X	BARROTES	-	-	-	-		
CHAPA	-	-	-	-	CHAPA	01	●	-	X			
MALLA DE METAL	-	-	-	-	MALLA DE METAL	-	-	-	-

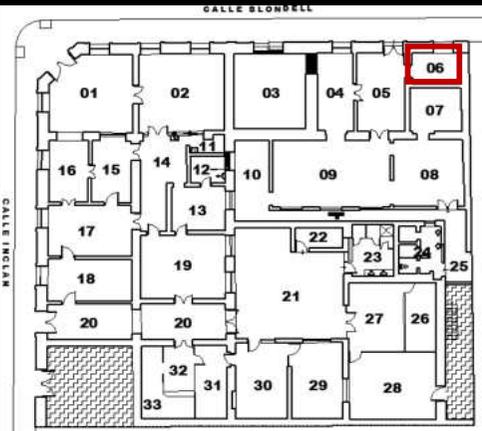
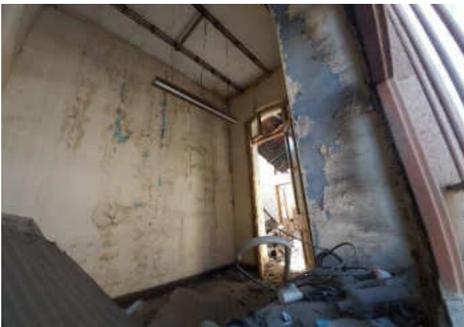
PUESTA EN VALOR		PREFECTURA DE TACNA										
FICHA DE REGISTRO POR AMBIENTE		ESTADO ACTUAL										
AMBIENTES 06 :		PISOS		CARACTERISTICAS		METRAD O	% EST. CONSERV.			OBSERVACIONES		
							BUENO	REGULA	MALO

<p>PRIMER NIVEL</p>		MATERIAL		Entablado de madera		7.84 m2	-	90%	10%	- Se observa desgaste por uso y falta de mantenimiento.		
		COLOR		Café oscuro		-	-	-	-			
		AUTENTICIDAD		Original		-	-	-	-			
		N.P.T.		N.P.T. + 0.10		-	-	-	-			
		MUROS		CARACTERISTICAS		METRAD O	% EST. CONSERV.			OBSERVACIONES		
		MATERIAL		Piedra de cantería		-	-	60%	40%	- Muros de piedra de cantería de 0.70m de espesor. - Muros de quincha de 0.30m de espesor. - Los muros presentan filtraciones de humedad por capilaridad en la parte inferior, desprendiendo la pintura. - Los zócalos y los frisos se encuentran en mal estado de conservación. - Los muros presentan fisuras encima de puertas y ventanas.		
		AUTENTICIDAD		Original (Piedra de cantería)		-	-	90%	10%

APAREJO		Isódomo en Piedra de Cantería		-	-	-	-			
		RECUBRIMIENTO		Cemento, cal y yeso		35.44 m2	-	80%	20%			
		COLOR DE RECUBRIMIENTO		Celeste		35.44 m2	-	70%	30%			
		ZOCALO		Madera		8.44 ml	-	60%	40%			
		FRISO		Madera		11.44 ml	-	40%	60%			
		TECHO		CARACTERISTICAS		METRAD O	% EST. CONSERV.			OBSERVACIONES		
		MATERIALES		Madera		7.84 m2	-	10%	90%	- El sistema estructural es a base de tijerales de madera. - El cielo raso es de madera entablada cubierta con pintura blanca. - El cielo raso presenta daños notorios producidos por el incendio.		
		ESTRUCTURA		Vigas de madera		-	-	10%	90%			
		AUTENTICIDAD		Original		-	-	-	-			
		CIELO RASO		Madera entablada original		7.84 m2	-	20%	80%			
		COLOR DE CIELO RASO		Blanco		7.84 m2	-	20%	80%			
<p>APOYO FOTOGRAFICO:</p>

CARPINTERIA DE MADERA										OBSERVACIONES
		VENTANAS					PUERTAS					
		CANTIDAD	01 ventana	Bueno	Regular	Malo	CANTIDAD	01 puerta	Bueno	Regular	Malo	- La puerta a este ambiente es de madera tipo mampara de dos hojas pintada de color marfil. - Las puertas se encuentran en regular estado de conservación.

TIPO	Tipo arco	-	80%	80%	TIPO	Entablada	-	70%	70%	
		MATERIAL	Madera	-	80%	80%	MATERIAL	Madera	-	70%	70%	
		COLOR	Café oscuro	-	60%	60%	COLOR	Café Oscuro	-	80%	80%	
		AUTENTICIDAD	Original	-	-	-	AUTENTICIDAD	Original	-	-	-	
		OTROS	Vidrio simple	-	80%	80%	OTROS	Ventana sobre puerta	-	90%	10%	
		HERRERIA										OBSERVACIONES
		VENTANAS					PUERTAS					
PICAPORTE	-	-	-	-	PICAPORTE	-	-	-	-	- Picaportes y bisagras con signos de corrosión. - La fachada presenta un tipo de vano repetitivo y este es uno de los ambientes que tiene una de ellas V-8.		
CERROJO	01	●	-	X	CERROJO	-	-	-	-			
ARMELLA	-	-	-	-	ARMELLA	-	-	-	-			
BISAGRA	04	●	-	X	BISAGRA	06	●	-	X			
BARROTES	07	●	-	X	BARROTES	-	-	-	-			
CHAPA	-	-	-	-	CHAPA	01	●	-	X			
MALLA DE METAL	-	-	-	-	MALLA DE METAL	-	-	-	-			
INSTALACIONES										OBSERVACIONES		
ELECTRICAS					SANITARIAS							
ENCHUFE	-	-	-	-	LAVADO	-	-	-	-	- Sistema eléctrico expuesto, sin instalaciones sanitarias.

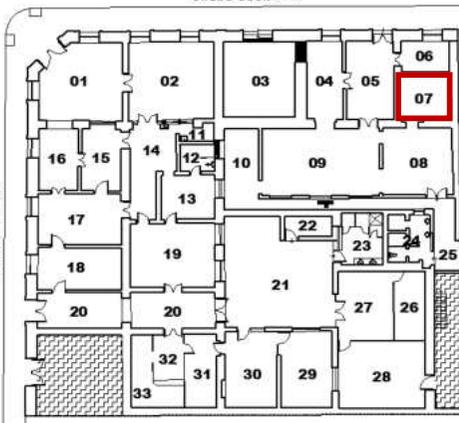
PUESTA EN VALOR		PREFECTURA DE TACNA														
FICHA DE REGISTRO POR AMBIENTE		ESTADO ACTUAL														
AMBIENTES 07 :		PISOS		CARACTERISTICAS			METRAD O	% EST. CONSERV.			OBSERVACIONES					
								BUENO	REGULA	MALO

<p>PRIMER NIVEL</p>	MATERIAL	Entablado de madera			11.99 m2	-	90%	10%	- Se observa desgaste por uso y falta de mantenimiento.							
	COLOR	Café oscuro			-	-	-	-								
	AUTENTICIDAD	Original			-	-	-	-								
	N.P.T.	N.P.T. + 0.10			-	-	-	-								
	MUROS		CARACTERISTICAS			METRAD O	% EST. CONSERV.			OBSERVACIONES						
	MATERIAL	Piedra de cantería			-	-	60%	40%	- Muros de piedra de cantería de 0.70m de espesor.							
	AUTENTICIDAD	Quincha			-	-	80%	20%	- Muros de quincha de 0.30m de espesor.							
	APAREJO	Isódomo en Piedra de Cantería			-	-	-	-	- Los muros presentan filtraciones de humedad por capilaridad en la parte inferior, desprendiendo la pintura.							
	RECUBRIMIENTO	Cemento, cal y yeso			52.41 m2	-	80%	20%	- Los zócalos y los frisos se encuentran en mal estado de conservación.

COLOR DE RECUBRIMIENTO	Celeste			52.41 m2	-	70%	30%								
ZOCALO	Madera			12.48 ml	-	60%	40%	- Los muros presentan fisuras encima de puertas y ventanas.								
FRISO	Madera			13.88 ml	-	40%	60%									
TECHO		CARACTERISTICAS			METRAD O	% EST. CONSERV.			OBSERVACIONES							
MATERIALES	Madera			11.99 m2	-	20%	80%	- El sistema estructural es a base de tijerales de madera.								
ESTRUCTURA	Vigas de madera			-	-	20%	80%	- El cielo raso es de madera entablada cubierta con pintura blanca.								
AUTENTICIDAD	Original			-	-	-	-	- El cielo raso presenta daños notorios producidos por el incendio.								
CIELO RASO	Madera entablada original			11.99 m2	-	20%	80%									
COLOR DE CIELO RASO	Blanco			11.99 m2	-	20%	80%									
CARPINTERIA DE MADERA																
VENTANAS				Bueno	Regular	Malo	PUERTAS				Bueno	Regular	Malo	OBSERVACIONES		
CANTIDAD	00 ventanas			-	-	-	CANTIDAD	01 puerta			-	X	-	- Las puertas a este ambiente son de madera entablada de una hoja pintada de color café oscuro (P-9).

TIPO	-			-	-	-	TIPO	Entablada			-	70%	-	- Las puertas se encuentran en regular estado de conservación.		
MATERIAL	-			-	-	-	MATERIAL	Madera			-	70%	-			
COLOR	-			-	-	-	COLOR	Café Oscuro			-	80%	-			
AUTENTICIDAD	-			-	-	-	AUTENTICIDAD	Original			-	-	-			
OTROS	-			-	-	-	OTROS	-			-	-	-			
HERRERIA																
VENTANAS			CANT	ORIG	Bueno	Regular	Malo	PUERTAS			CANT	ORIG	Bueno	Regular	Malo	OBSERVACIONES
PICAPORTE	00 ventanas			-	-	-	-	PICAPORTE	-			-	-	-	-	- Chapa y bisagras con signos de corrosión.
CERROJO	-			-	-	-	-	CERROJO	-			-	-	-	-	
ARMELLA	-			-	-	-	-	ARMELLA	-			-	-	-	-	
BISAGRA	-			-	-	-	-	BISAGRA	03			●	-	X	-	
BARROTES	-			-	-	-	-	BARROTES	-			-	-	-	-	
CHAPA	-			-	-	-	-	CHAPA	01			●	-	X	-	
MALLA DE METAL	-			-	-	-	-	MALLA DE METAL	-			-	-	-	-	
INSTALACIONES																
ELECTRICAS						SANITARIAS						OBSERVACIONES				
CANT		ORIG		Bueno	Regular	Malo	CANT		ORIG		Bueno	Regular	Malo			
ENCHUFE	-		-		-	-	LAVADO	-		-		-		- Debido a que el 90% del techo esta siniestrado no se encuentra evidencias de sistema eléctrico.

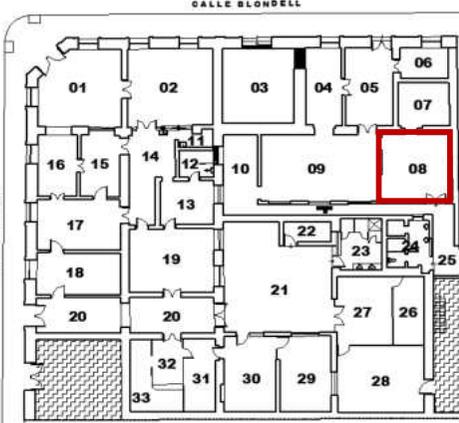
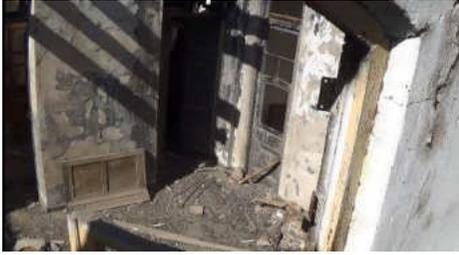
PUESTA EN VALOR		PREFECTURA DE TACNA										
FICHA DE REGISTRO POR AMBIENTE		ESTADO ACTUAL										
AMBIENTES 08 :		PISOS		CARACTERISTICAS		METRAD O	% EST. CONSERV.			OBSERVACIONES		
							BUENO	REGULAR	MALO

<p>PRIMER NIVEL</p>		MATERIAL		Entablado de madera		24.95 m2	-	90%	10%	- Se observa desgaste por uso y falta de mantenimiento.		
		COLOR		Café oscuro		-	-	-	-			
		AUTENTICIDAD		Original		-	-	-	-			
		N.P.T.		N.P.T. + 0.10		-	-	-	-			
		MUROS		CARACTERISTICAS		METRAD O	% EST. CONSERV.			OBSERVACIONES		
		MATERIAL		Piedra de cantería		-	-	60%	40%	- Muros de piedra de cantería de 0.60m de espesor. - Muros de quincha de 0.23m de espesor. - Los muros presentan filtraciones de humedad por capilaridad en la parte inferior, desprendiendo la pintura. - Los zócalos y los frisos se encuentran en mal estado de conservación. - Los muros presentan fisuras encima de la puerta.		
		AUTENTICIDAD		Original		-	-	50%	50%

VENTANAS			PUERTAS						OBSERVACIONES	
		CANTIDAD	00 ventanas	Bueno	Regular	Malo	CANTIDAD	01 puerta	Bueno	Regular	Malo	- La puerta a este ambiente es de madera entablada de dos hojas pintada de color café oscuro (P-33). - La puerta se encuentran en mal estado de conservación.

TIPO	-	-	-	-	TIPO	Entablada	-	70%	30%	
		MATERIAL	-	-	-	-	MATERIAL	Madera	-	70%	30%	
		COLOR	-	-	-	-	COLOR	Café Oscuro	-	80%	20%	
		AUTENTICIDAD	-	-	-	-	AUTENTICIDAD	Original	-	-	-	
		OTROS	-	-	-	-	OTROS	-	-	-	-	
		HERRERIA										
		VENTANAS			PUERTAS						OBSERVACIONES	
		CANT	ORIG	Bueno	Regular	Malo	CANT	ORIG	Bueno	Regular	Malo	- Picaportes y bisagras con signos de corrosión.
		00 ventanas					-	-	-	-		
		PICAPORTE	-	-	-	PICAPORTE	-	-	-	-		
		CERROJO	-	-	-	CERROJO	-	-	-	-		
		ARMELLA	-	-	-	ARMELLA	-	-	-	-		
		BISAGRA	-	-	-	BISAGRA	06	●	-	X		
		BARROTES	-	-	-	BARROTES	-	-	-	-		
		CHAPA	-	-	-	CHAPA	01	●	-	X		
		MALLA DE METAL	-	-	-	MALLA DE METAL	-	-	-	-		
		INSTALACIONES										
		ELECTRICAS					SANTARIAS					OBSERVACIONES
		CANT	ORIG	Bueno	Regular	Malo	CANT	ORIG	Bueno	Regular	Malo	- Debido a que el 90% del techo esta siniestrado no se encuentra evidencias de sistema eléctrico.

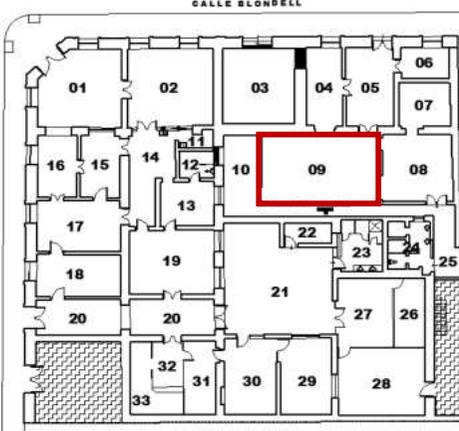
PUESTA EN VALOR		PREFECTURA DE TACNA														
FICHA DE REGISTRO POR AMBIENTE		ESTADO ACTUAL														
AMBIENTES 09 :		PISOS		CARACTERISTICAS			METRAD O	% EST. CONSERV.			OBSERVACIONES					
								BUENO	REGULAR	MALO

<p>PRIMER NIVEL</p>	MATERIAL	Entablado de madera			42.34 m2	-	90%	10%	- Se observa desgaste por uso y falta de mantenimiento.							
	COLOR	Café oscuro			-	-	-	-								
	AUTENTICIDAD	Original			-	-	-	-								
	N.P.T.	N.P.T. + 0.10			-	-	-	-								
	MUROS		CARACTERISTICAS			METRAD O	% EST. CONSERV.			OBSERVACIONES						
	MATERIAL	Piedra de cantería			-	-	60%	40%	- Muros de piedra de cantería de 0.60m de espesor.							
	AUTENTICIDAD	Original			-	-	60%	40%	- Muros de quincha de 0.23m de espesor.							
	APAREJO	Isodomo en Piedra de Cantería			-	-	-	-	- Los muros presentan filtraciones de humedad por capilaridad, desprendiendo de revoque y pintura.							
	RECUBRIMIENTO	Cemento			69.44 m2	-	80%	20%	- Los zócalos y los frisos se encuentran en mal estado de conservación.

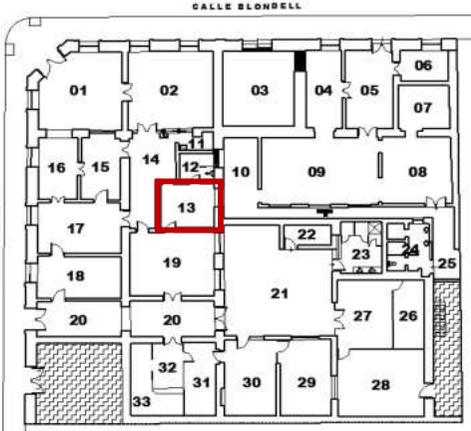
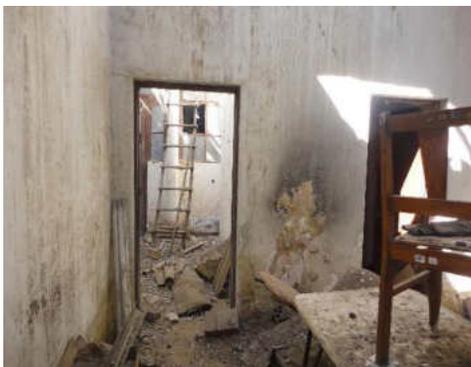
PUESTA EN VALOR		PREFECTURA DE TACNA												
FICHA DE REGISTRO POR AMBIENTE		ESTADO ACTUAL												
AMBIENTES 13 :		PISOS		CARACTERISTICAS			METRAD O	% EST. CONSERV.			OBSERVACIONES			
								BUENO	REGULAR	MALO

<p>PRIMER NIVEL</p>		MATERIAL		Vinílico			12.74 m2	-	90%	10%	- Se observa desgaste por uso y falta de mantenimiento.			
		COLOR		Gris			-	-	-	-				
		AUTENTICIDAD		No es original			-	-	-	-				
		N.P.T.		N.P.T. + 0.10			-	-	-	-				
		MUROS		CARACTERISTICAS			METRAD O	% EST. CONSERV.			OBSERVACIONES			
		MATERIAL		Piedra de cantería			-	-	70%	30%	- Muros de piedra de cantería de 0.70m de espesor. - Muros de ladrillo de 0.30m de espesor. - Los muros presentan filtraciones de humedad en la parte inferior, desprendiendo la pintura. - Los zócalos y los frisos se encuentran en mal estado de conservación. - Los muros presentan fisuras encima de puertas y ventanas.			
		LADRILLO		Ladrillo			-	20%	80%	-

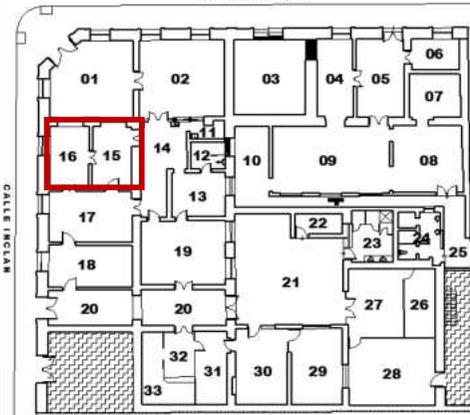
PUESTA EN VALOR			PREFECTURA DE TACNA										
FICHA DE REGISTRO POR AMBIENTE			ESTADO ACTUAL										
AMBIENTES 15 - 16 :			PISOS		CARACTERISTICAS		METRAD O	% EST. CONSERV.			OBSERVACIONES		
								BUENO	REGULAR	MALO

<p>PRIMER NIVEL</p>	MATERIAL		Vinilico		30.05 m2			90%	10%	- Se observa desgaste por uso y falta de mantenimiento.			
	COLOR		Gris										
	AUTENTICIDAD		No original										
	N.P.T.		N.P.T. +0.10										
				MUROS		CARACTERISTICAS		METRAD O	% EST. CONSERV.			OBSERVACIONES	
				MATERIAL		Piedra de cantería			70%	30%	- Muros de piedra de cantería de 0.62m y 0.82m de espesor. - Muros de ladrillo de 0.23m y 0.24m de espesor. - Los muros presentan filtraciones de humedad en la parte exterior e interior, desprendiendo la pintura en la parte interior. - Los zócalos y los frisos se encuentran en regular estado de conservación.		
				Ladrillo				30%	70%				
				AUTENTICIDAD		Original (Piedra de cantería)

APAREJO		Isódomo en Piedra de Cantería							
				RECUBRIMIENTO		Cemento, cal y yeso		47.78 m2	80%	20%			
				COLOR DE RECUBRIMIENTO		Blanco		47.78 m2	70%	30%			
				ZOCALO		Madera		10.86 ml	60%	40%			
				FRISO		Madera		14.86 ml	60%	40%			
				TECHO		CARACTERISTICAS		METRAD O	% EST. CONSERV.			OBSERVACIONES	
				MATERIALES		Madera		30.05 m2		X		- El sistema estructural es a base de vigas de madera. - El cielo raso es de madera entablada cubierta con pintura blanca. - El cielo raso presenta daños notorios producidos por el incendio, en mal estado de conservación.	
			ESTRUCTURA		Vigas de madera			30%	70%				
			AUTENTICIDAD		Original								
			CIELO RASO		Madera entablada original		30.05 m2	20%	80%				
			COLOR DE CIELO RASO		Blanco		30.05 m2	20%	80%				
			CARPINTERIA DE MADERA										OBSERVACIONES
			VENTANAS				PUERTAS						
			CANTIDAD	01 ventana	Bueno	Regular	Malo	CANTIDAD	04 puertas	Bueno	Regular	Malo	- Las puertas a este ambiente son de madera entablada de dos hojas pintada de color café oscuro. - Las puertas presentan vano en la parte superior. - Las puertas se encuentran en regular estado de conservación. - Algunos vidrios se encuentran siniestrados (rotos).

TIPO	Tipo arco	80%	20%	TIPO	Entablada	80%	20%			
			MATERIAL	Madera	80%	20%	MATERIAL	Madera	80%	20%			
			COLOR	Café oscuro	60%	40%	COLOR	Café Oscuro	90%	10%			
			AUTENTICIDAD	Original			AUTENTICIDAD	Original					
			OTROS	Vidrio simple	80%	20%	OTROS						
			HERRERIA										OBSERVACIONES
			VENTANAS					PUERTAS					
			PICAPORTE	-	-	-	-	-	-	-	-	-	- La fachada presenta un tipo de vano repetitivo y este es uno de los ambientes que tiene una de ellas (Amb. 16 / V-3). - Picaportes y bisagras con signos de corrosión.
			CERROJO	01	●	X	-	-	-	-	-		
			ARMELLA	-	-	-	-	-	-	-	-		
			BISAGRA	10	●	X	-	-	-	-	-	X	
			BARROTES	07	●	X	-	-	-	-	-		
			CHAPA	-	-	-	-	-	-	-	-		
			MALLA DE METAL	-	-	-	-	-	-	-	-		
			INSTALACIONES										OBSERVACIONES
			ELECTRICAS					SANITARIAS					
			CANT	ORIG.	Bueno	Regular	Malo	CANT	ORIG.	Bueno	Regular	Malo	- Los puntos de luz e interruptores se encuentran dispuestos superficialmente.

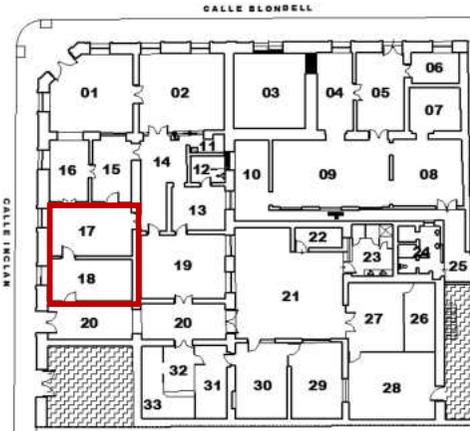
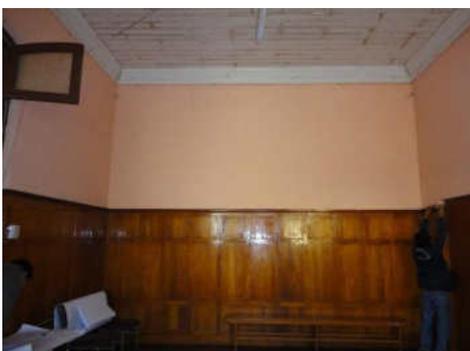
PUESTA EN VALOR		PREFECTURA DE TACNA												
FICHA DE REGISTRO POR AMBIENTE		ESTADO ACTUAL												
AMBIENTES 17 - 18:		PISOS			CARACTERISTICAS			METRADO		% EST. CONSERV.		OBSERVACIONES

<p>PRIMER NIVEL</p>		MATERIAL	Parquet		41.28 m ²		-		90%	10%	- Se observa desgaste por uso y falta de mantenimiento.			
		COLOR	Café oscuro		-		-		-	-				
		AUTENTICIDAD	No original		-		-		-	-				
		N.P.T.	N.P.T. + 0.10		-		-		-	-				
		MUROS			CARACTERISTICAS			METRADO		% EST. CONSERV.		OBSERVACIONES		
		MATERIAL	Piedra de cantería		-		-		70%	30%	- Muros de piedra de cantería de 0.64m y 0.82m de espesor. - Muros de ladrillo de 0.23m y 0.25m de espesor. - Los muros presentan filtraciones de humedad en la parte exterior e inferior, desprendiendo la pintura en la parte interior. - Los zócalos y los frisos se encuentran en regular estado de conservación.			
		AUTENTICIDAD	Original (Piedra de cantería)		-		-		-	-

VENTANAS			Bueno	Regular	Malo	PUERTAS			Bueno	Regular	Malo	- Las puertas a este ambiente son de madera entablada de dos hojas y 01 de una hoja pintada de color café oscuro. - Las puertas se encuentran en regular estado de conservación

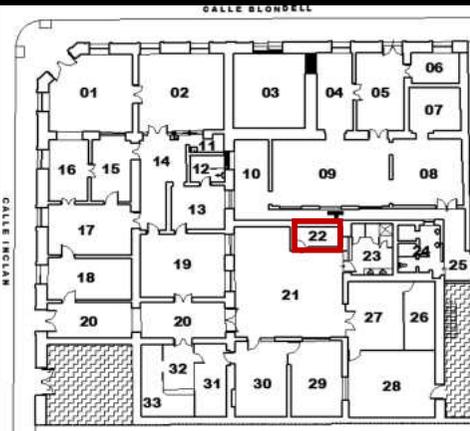
PUESTA EN VALOR		PREFECTURA DE TACNA										
FICHA DE REGISTRO POR AMBIENTE		ESTADO ACTUAL										
AMBIENTES 22 :		PISOS		CARACTERISTICAS		METRAD O	% EST. CONSERV.			OBSERVACIONES		
							BUENO	REGULAR	MALO

<p>PRIMER NIVEL</p>		MATERIAL		Cemento pulido coloreado		5.20 m2	-	90%	10%	- Se observa falta de mantenimiento.		
		COLOR		Rojo		-	-	-	-			
		AUTENTICIDAD		Contemporánea		-	-	-	-			
		N.P.T.		N.P.T. + 0.10		-	-	-	-			
		MUROS		CARACTERISTICAS		METRAD O	% EST. CONSERV.			OBSERVACIONES		
		MATERIAL		Piedra de cantería		-	-	60%	40%	- Muros de piedra de cantería de 0.67 m y 0.48m de espesor - Muros de bloqueta de 0.32m de espesor. - Se observa fisuras en los vértices de los muros.		
		BLOQUETA		Bloqueta		-	-	50%	50%			
		AUTENTICIDAD		Original (Piedra cantería)/contemporánea		-	-	-	-			
		APAREJO		Isódomo en Piedra de Cantería		-	-	-	-			
		RECUBRIMIENTO		Cemento, cal y yeso		22.03 m2	-	80%	20%

COLOR DE RECUBRIMIENTO		Amarillo claro		22.03 m2	-	70%	30%			
		ZOCALO		-		-	-	-	-			
		FRISO		-		-	-	-	-			
		TECHO		CARACTERISTICAS		METRAD O	% EST. CONSERV.			OBSERVACIONES		
		MATERIALES		Calamina		5.20 m2	-	90%	10%	- El sistema estructural es a base de vigas de madera. - El cielo raso es de lona cubierta con pintura blanca. - El cielo raso de este ambiente no presenta daños producidos por el incendio.		
		ESTRUCTURA		Vigas de madera		-	-	90%	10%			
		AUTENTICIDAD		Contemporánea		-	-	-	-			
		CIELO RASO		Lona		-	-	50%	50%			
		COLOR DE CIELO RASO		Blanco		-	-	-	-			
		CARPINTERIA DE MADERA										
		VENTANAS			PUERTAS						OBSERVACIONES	
		CANTIDAD	00 ventanas	Bueno	Regular	Malo	CANTIDAD	01 puerta	Bueno	Regular	Malo	- La puerta a este ambiente es de madera entablada de una hoja pintada de color café oscuro. - La puerta se encuentran en regular estado de conservación.
		TIPO	-	-	-	-	TIPO	Entablada	-	70%	30%

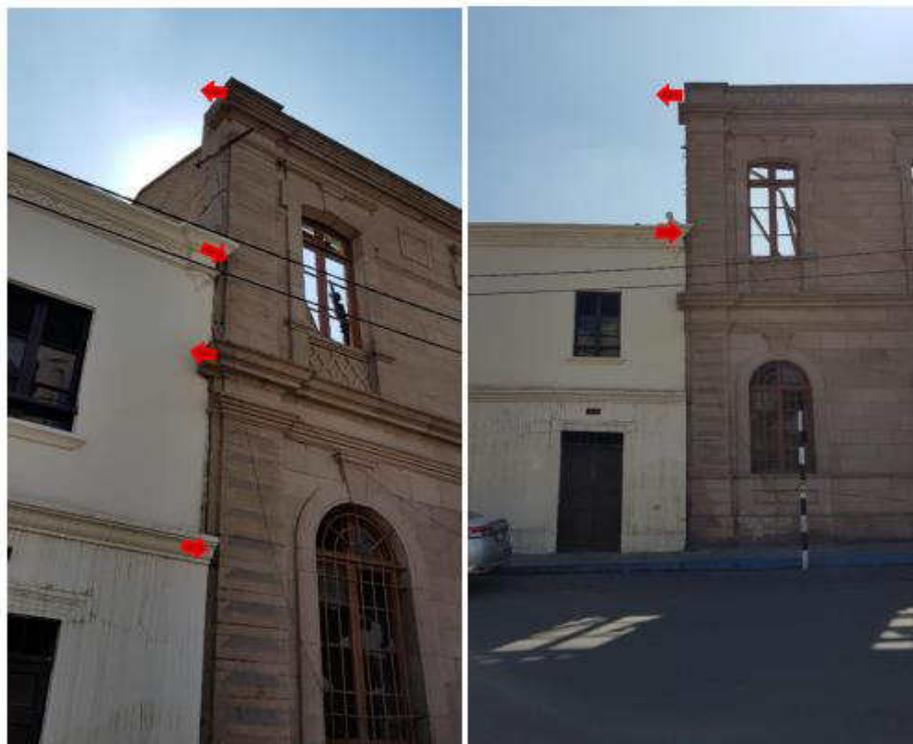
Como se aprecia, las diferencias de altura entre las edificaciones colindantes por la calle Blondell, generan colisiones entre los inmuebles dado que no existen separaciones constructivas entre ambas, sumado a ello el inmueble de la izquierda tiene un periodo de vibración más corto que el inmueble de la derecha, sumado a ello la mayor densidad de muros que presenta la edificación más baja, lo cual además se evidencia en el agrietamiento que se aprecia en las ventanas del 2do nivel (CORNISAS).

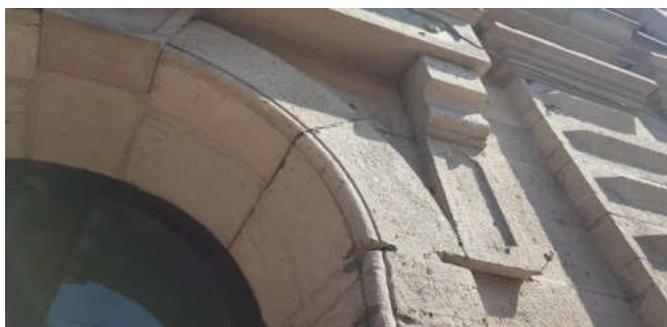
Nota. Elaboración Propia. Véase los agrietamientos que se producen en los arcos de ingreso, que van desde las piedras que trabajan a compresión y rompen inclusive las molduras adyacentes al mismo.

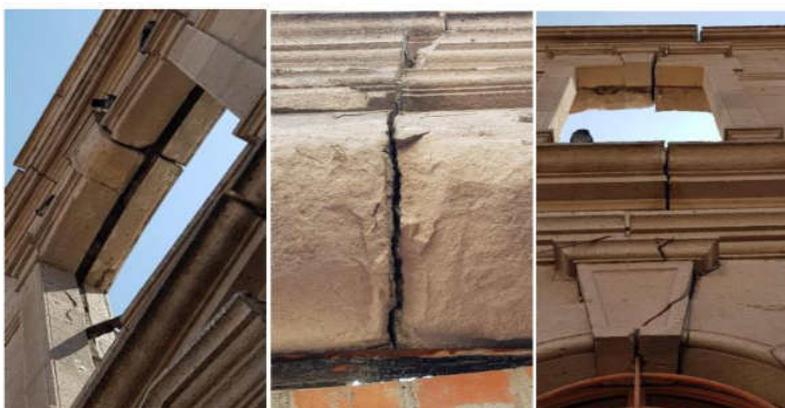
Nota. Elaboración Propia El desalineamiento del eje de los muros perimetrales, merece una especial atención, dado que la falta de elementos que permitan un mejor comportamiento estructural, viene
