**“EVALUACION DE LA CALZADA SUPERFICIAL PARA
MEJORAR LA TRANSITABILIDAD VEHICULAR EN LAS VÍAS
DE LA URBANIZACIÓN LOS DAMASCOS, TACNA - 2023”**

**PARA OPTAR:
TÍTULO PROFESIONAL DE INGENIERO CIVIL**

Bach. RENATO RICARDO LIENDO SOTO

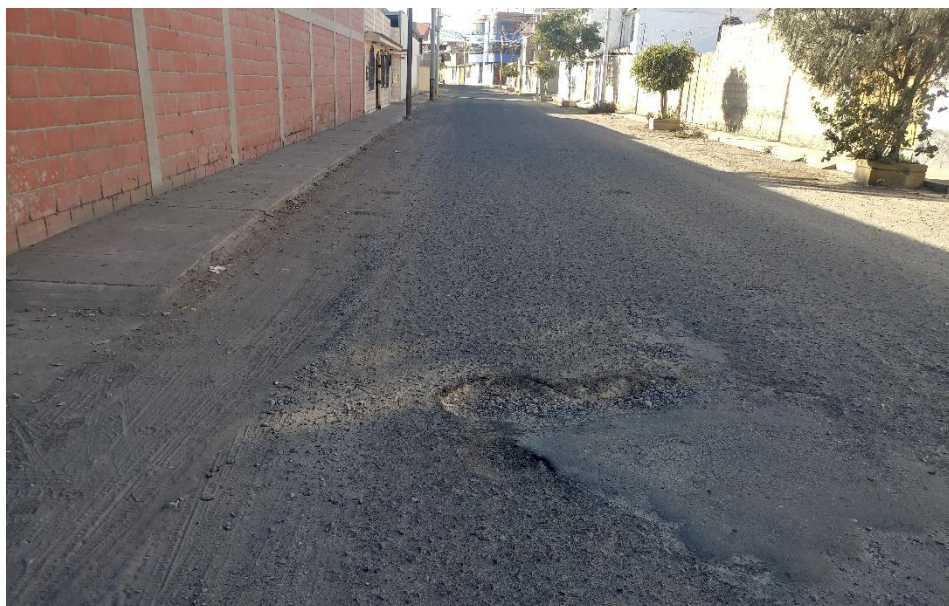
Figura 2

Presencia de daños presentes en la urbanización Los Damascos

Siendo este tipo de falla de nivel severo, por las características de su alrededor se nota claramente que se intentó hacer un bacheo, un parchado de baja calidad, mal acabado, resultado a esto está ese bache de gran tamaño, causando incomodidad y desconfianza. Lamentablemente no como este daño hay muchos otros, que se irá detallando más adelante.

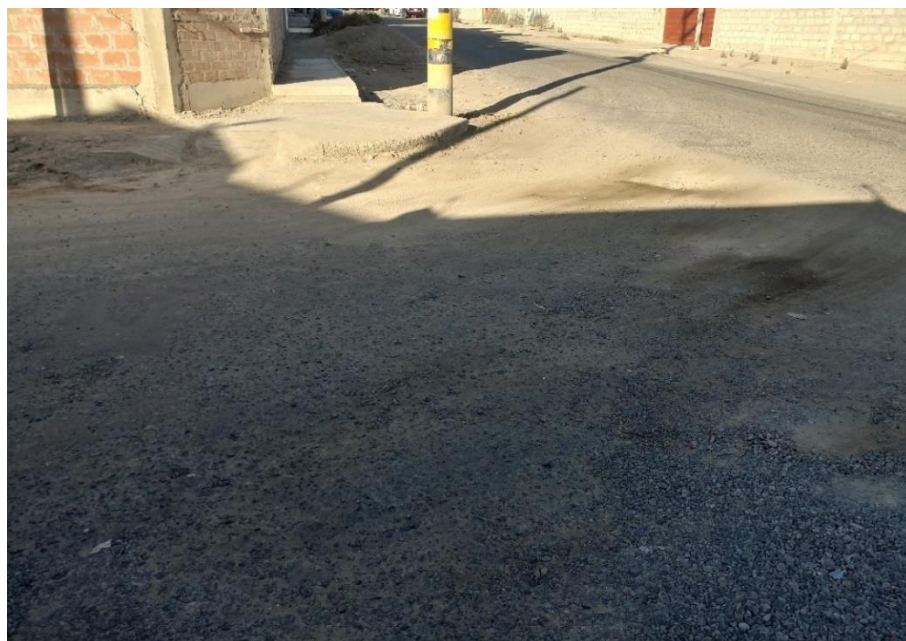
Figura 3

Desprendimiento de agregados en la urbanización Los Damascos

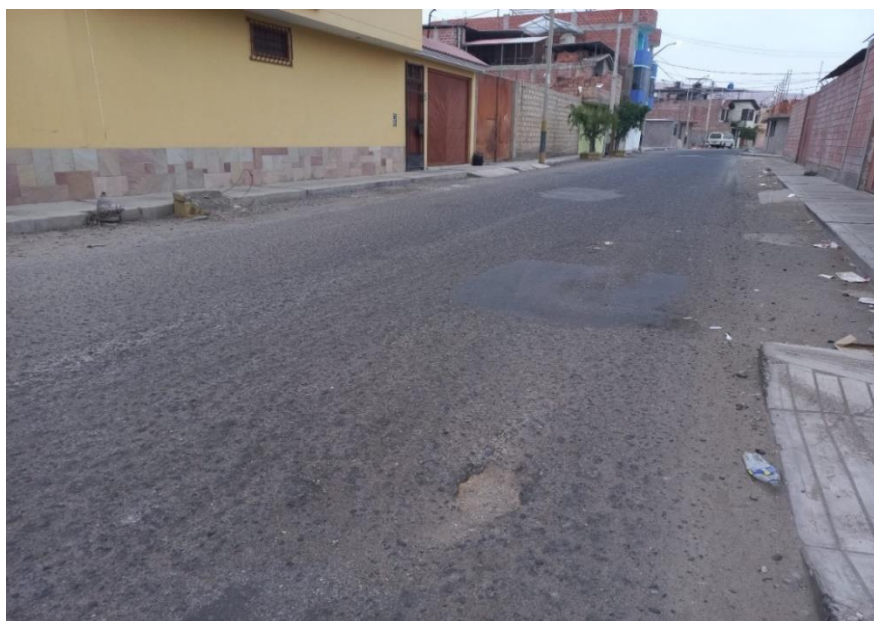
**Figura 4**

Patologías en la urbanización Los Damascos

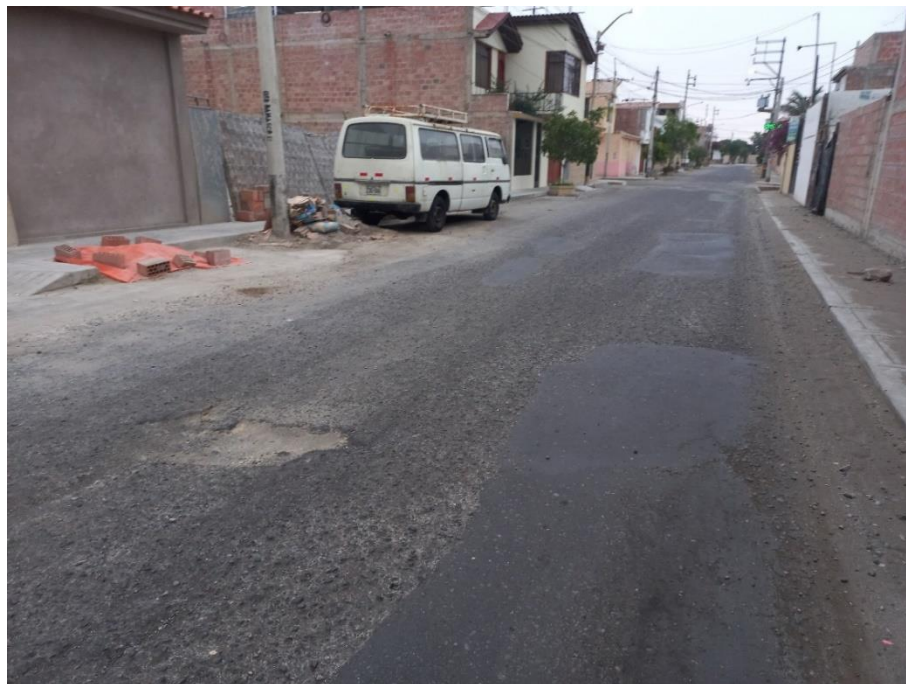
Figura 5

Patologías en la zona de investigación

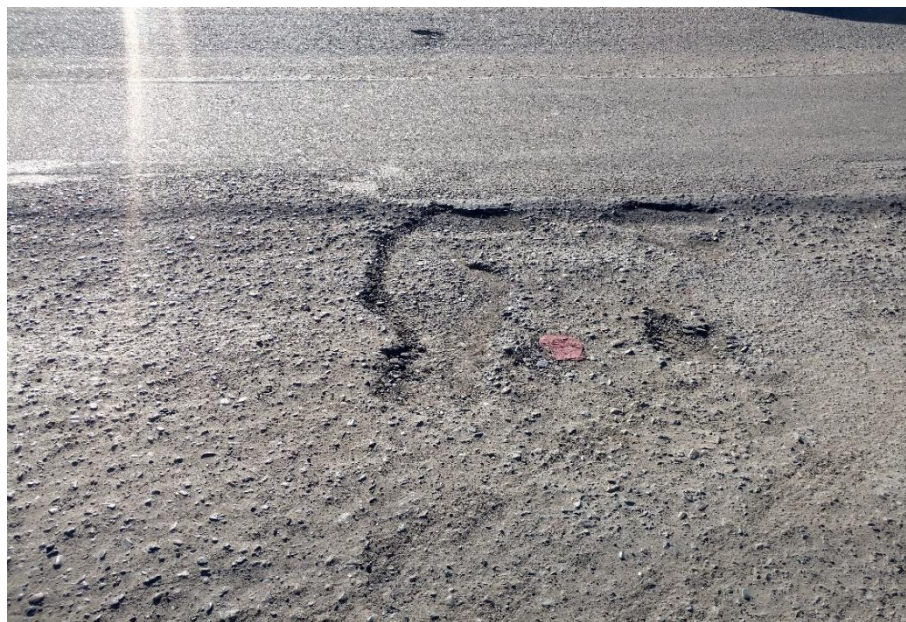
**Figura 6**

Presencia de fisuras y huecos en la Urb. Damascos

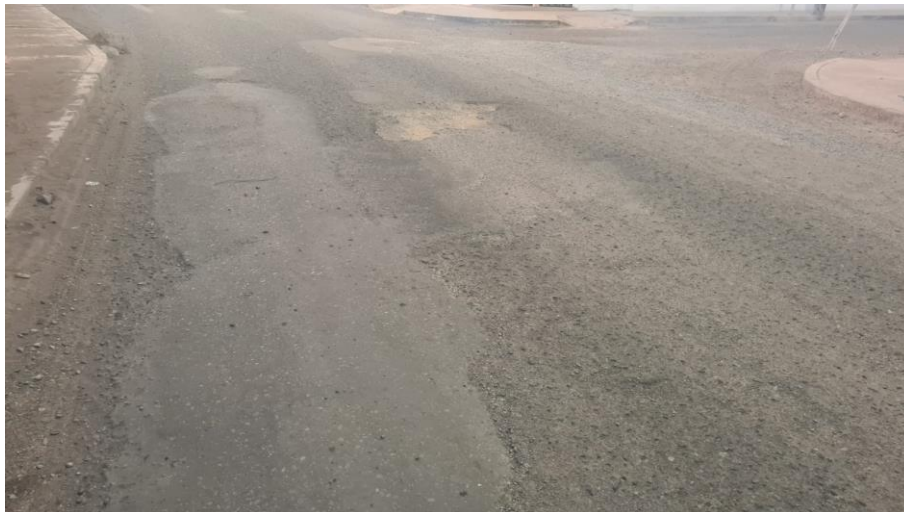
Figura 7

Identificación de agrupamiento de fallas

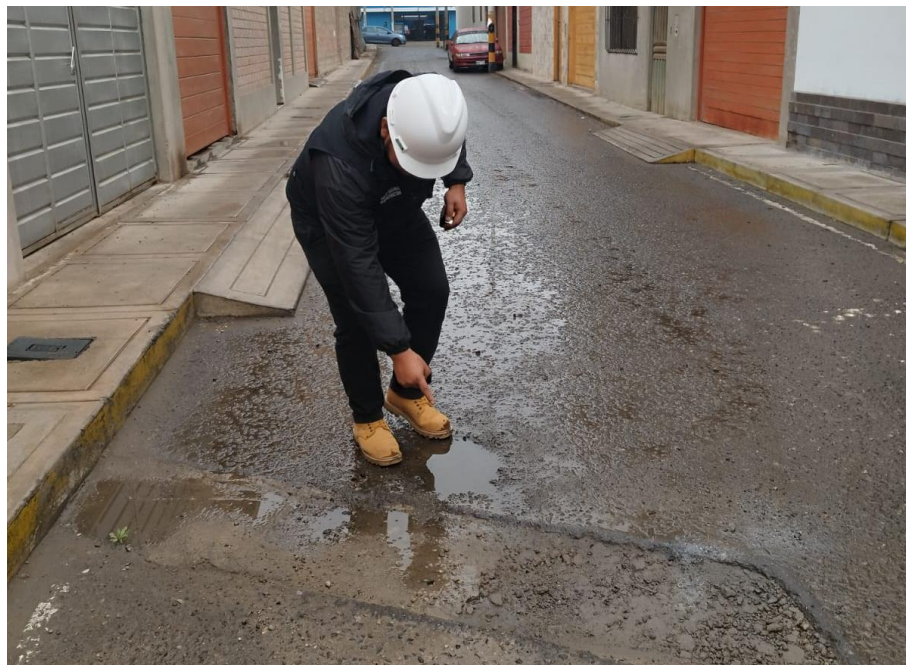
Figura 22

Exposición del estado del pavimento en la urbanización Los Damascos

Nota. Exposición del tipo de falla conocido como parcheo.

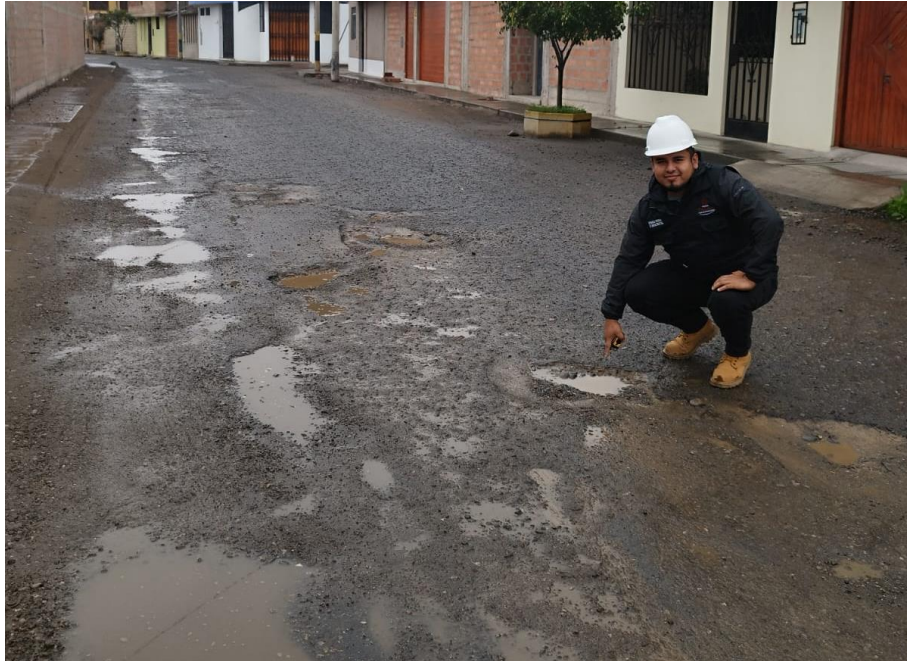
Figura 23

Agrupamiento de daños expuestos en la Urbanización

Nota. Se puede observar daños del tipo de baches y desprendimiento de agregados que poseen el nivel de severidad alto.

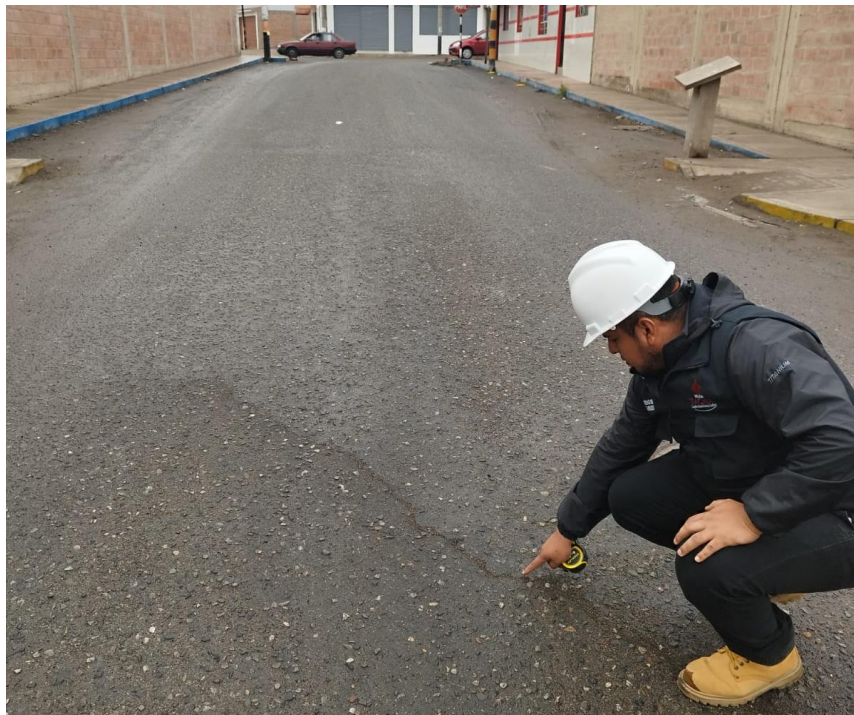
Figura 24

Identificación de daño conocido como fisura longitudinal

Nota. Se puede observar el daño y su severidad, haciéndose más notorio por la humedad del pavimento.

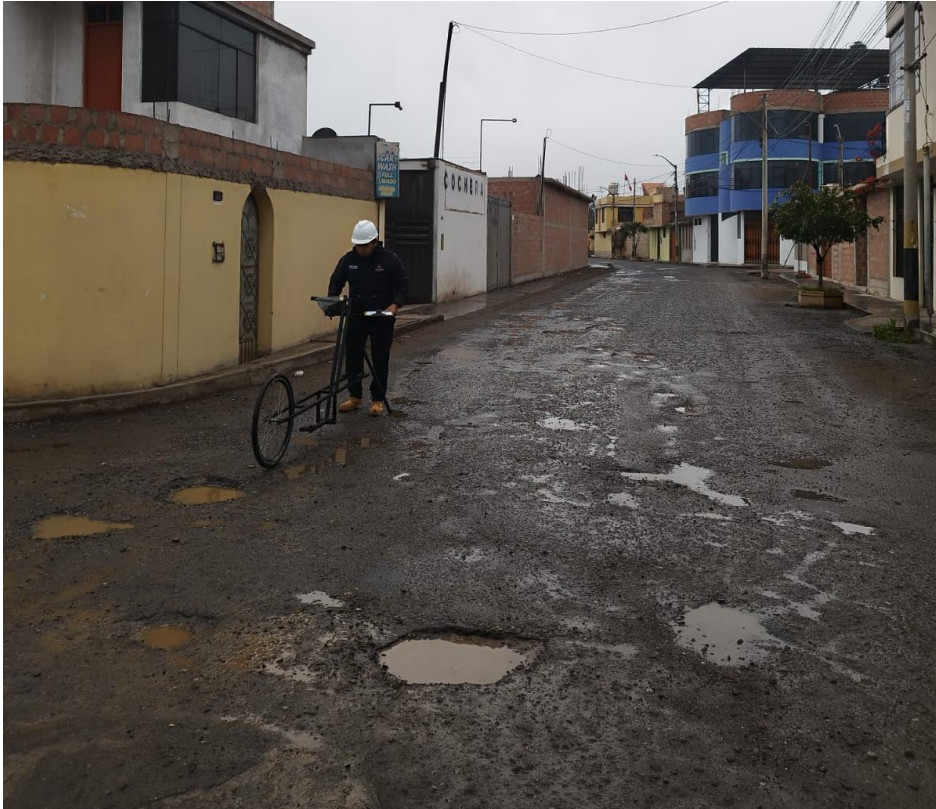
Figura 29

Como se aprecia en la figura, por temporada de lluvias en la ciudad de Tacna, este efecto climático ayuda a visualizar mejor algunos daños en el pavimento, por ejemplo, la presencia de baches claramente en nivel de severidad alto como se puede ver, el nivel de desprendimiento de agregados también se puede visualizar, en si lo dañado que se encuentra el pavimento en esta sección.

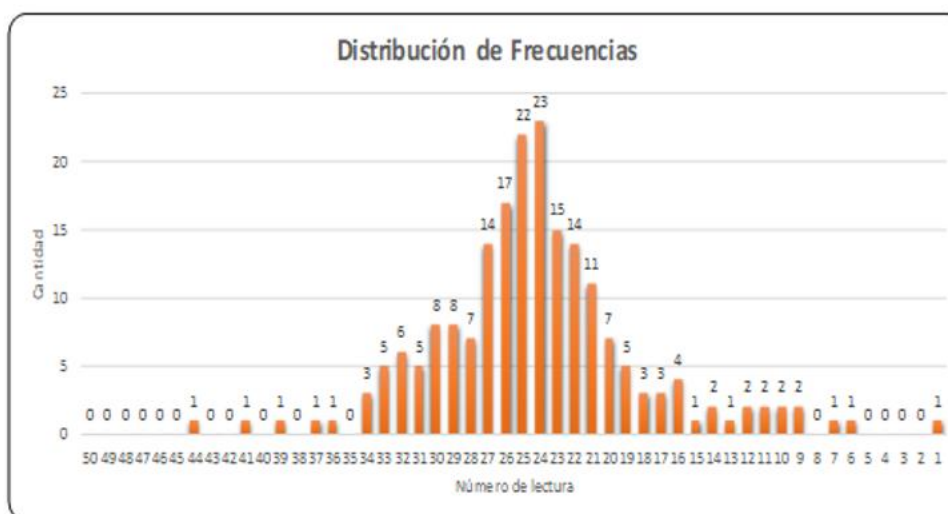
Figura 89

RESULTADOS	
Datos:	
*NÚMERO DE DATOS:	200.00
*DATOS DESCARTADOS:	20.00
*RELACIÓN DE BRAZOS:	1.00
*FACTOR DE CORRECIÓN:	1.00
Resultado del IRI:	
RANGO "D":	105.500 mm
RANGO CORREGIDO "Dcr":	105.500 mm
IRI = 0.593 + 0.0471 x (D)	
RUGOSIDAD IRI:	5.562 m/Km

CONVERSIÓN A DE "IR" A "PSI"	
ÍNDICE DE REGULADIDAD INTERNACIONAL - IRI	5.562 m/Km
CONVERSIÓN A PSI	1.82
CLASIFICACIÓN DEL PSI	MALO

CONVERSIÓN A DE "PSI" A "PCI"	
ÍNDICE DE SERVICIABILIDAD PRESENTE - PSI	1.82
CONVERSIÓN A PCI	36.4
CLASIFICACIÓN DEL PCI	MALO

Distribución de frecuencias para la calle N° 17(derecho)

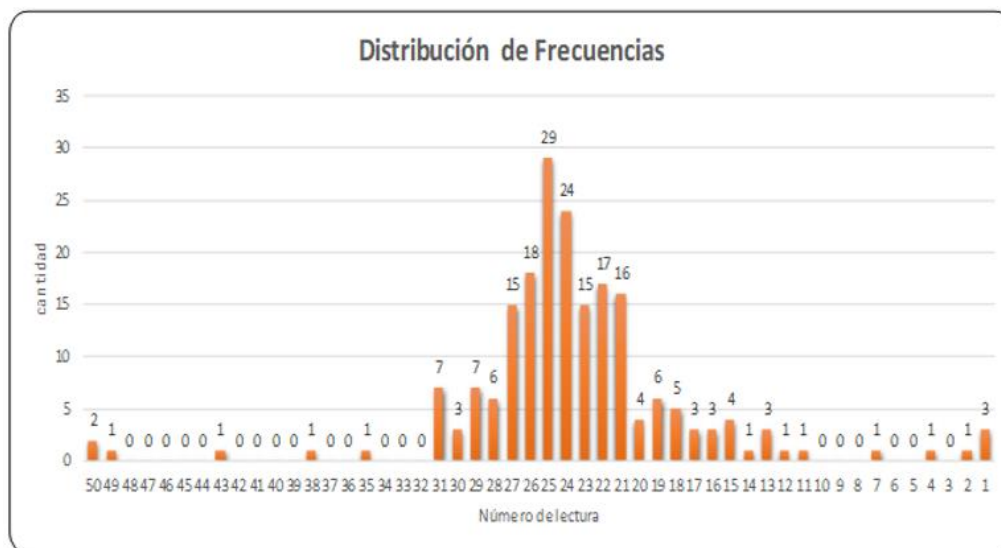
Figura 95

RESULTADOS	
Datos:	
*NÚMERO DE DATOS:	200.00
*DATOS DESCARTADOS:	20.00
*RELACIÓN DE BRAZOS:	1.00
*FACTOR DE CORRECCIÓN:	1.00
Resultado del IRI:	
RANGO "D":	88.810 mm
RANGO CORREGIDO "Dcr":	88.810 mm
$IRI = 0.593 + 0.0471 \times (D)$	
RUGOSIDAD IRI:	4.776 m/Km

CONVERSIÓN A DE "IRI" A "PSI"	
ÍNDICE DE REGULADIDAD INTERNACIONAL - IRI	4.776 m/Km
CONVERSIÓN A PSI	2.1
CLASIFICACIÓN DEL PSI	REGULAR

CONVERSIÓN A DE "PSI" A "PCI"	
ÍNDICE DE SERVICIABILIDAD PRESENTE - PSI	2.1
CONVERSIÓN A PCI	42
CLASIFICACIÓN DEL PCI	REGULAR

Distribución de frecuencias para la calle N° 11 y N° 5 (derecho)

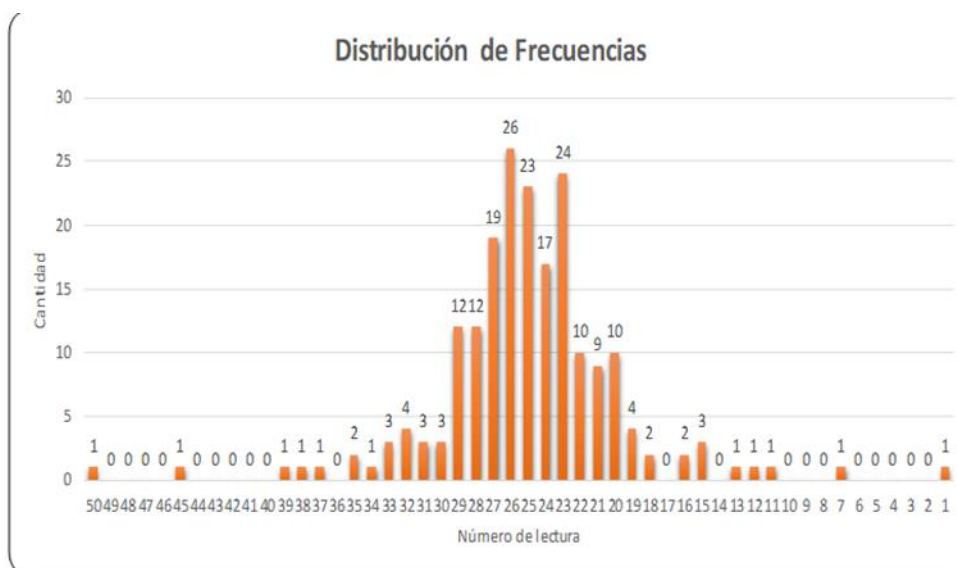
Figura 98

RESULTADOS	
Datos:	
NÚMERO DE DATOS:	200.00
DATOS DESCARTADOS:	20.00
RELACIÓN DE BRAZOS:	1.00
FACTOR DE CORRECCIÓN:	1.00
Resultado del IRI:	
RANGO "D":	79.167 mm
RANGO CORREGIDO "Dcr":	79.167 mm
IRI = 0.593 + 0.0471 x (D)	
RUGOSIDAD IRI:	4.322 m/Km

CONVERSIÓN A DE "IR" A "PSI"	
ÍNDICE DE REGULADIDAD INTERNACIONAL - IRI	4.322 m/Km
CONVERSIÓN A PSI	2.28
CLASIFICACIÓN DEL PSI	REGULAR

CONVERSIÓN A DE "PSI" A "PCI"	
ÍNDICE DE SERVICIABILIDAD PRESENTE - PSI	2.28
CONVERSIÓN A PCI	45.6
CLASIFICACIÓN DEL PCI	REGULAR

Distribución de frecuencias para la calle N° 11 y N° 5 (izquierdo)
