UNIVERSIDAD PRIVADA DE TACNA

TESIS

**“EVALUACIÓN SUPERFICIAL DEL PAVIMENTO FLEXIBLE DE LA
AV. JORGE BASADRE GROHMANN DEL DISTRITO DE
POCOLLAY TRAMO AV. JORGE BASADRE GROHMANN ESTE –
AV. BASADRE Y FORERO, APLICANDO EL MÉTODO DEL PCI”**

2017

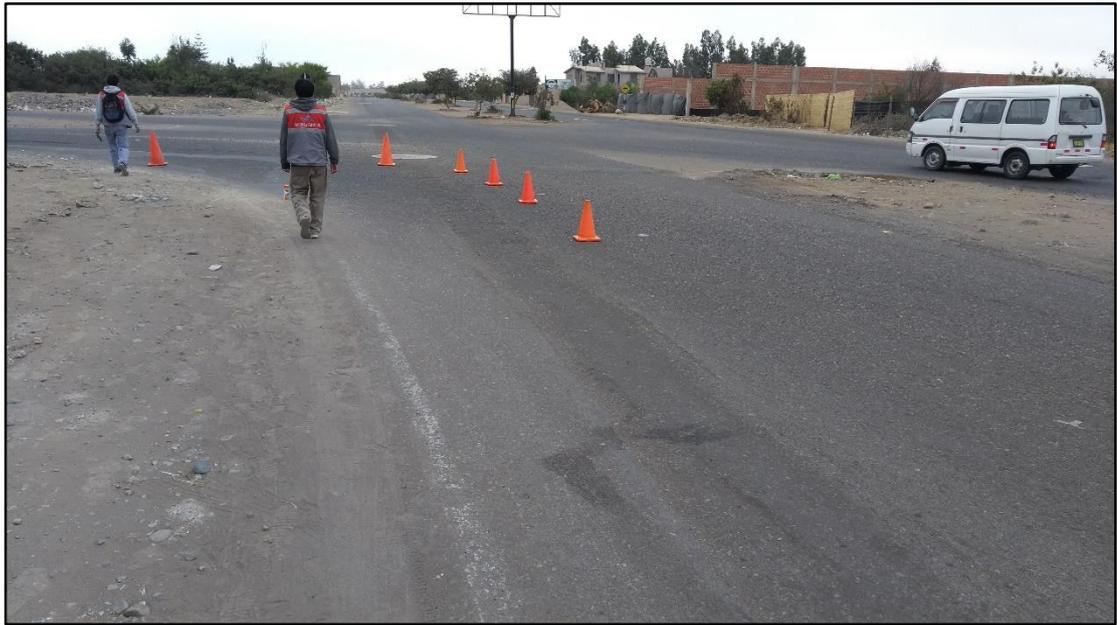
Fotografía 05.- Delimitación de la unidad de muestra N°01 correspondiente a la sección 01, se identifica el daño 11. Parcheo / Acometidas de servicio público a lo largo de la unidad de muestra con un ancho promedio del parche de 0.85 m. con nivel de severidad bajo y medio.

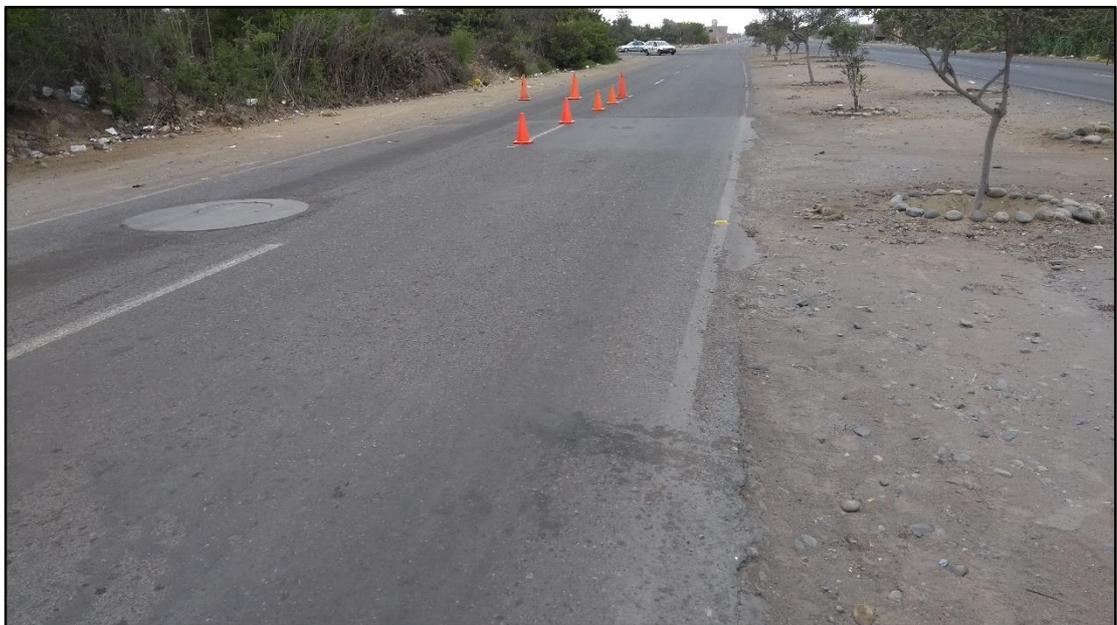
Fotografía 06.- Delimitación de la unidad de muestra N°03 correspondiente a la sección 01, el daño 11. Parcheo / Acometidas de servicio público continúa presente con un ancho promedio de 0.92 m. con nivel de severidad bajo y medio. Además, se reconocen el daño 07. Grieta de borde y 09. Desnivel carril / berma.

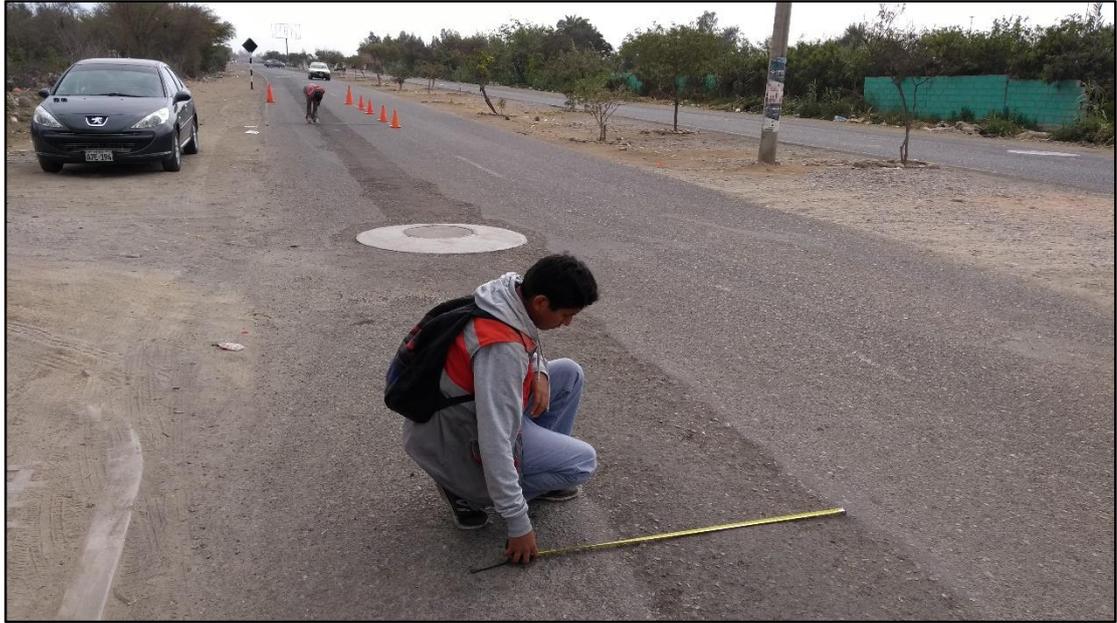
Fotografía 07.- Delimitación de la unidad de muestra N°05 correspondiente a la sección 01, el daño 11. Parcheo / Acometidas de servicio público continúa presente con un ancho promedio de 0.85 m. con nivel de severidad medio.

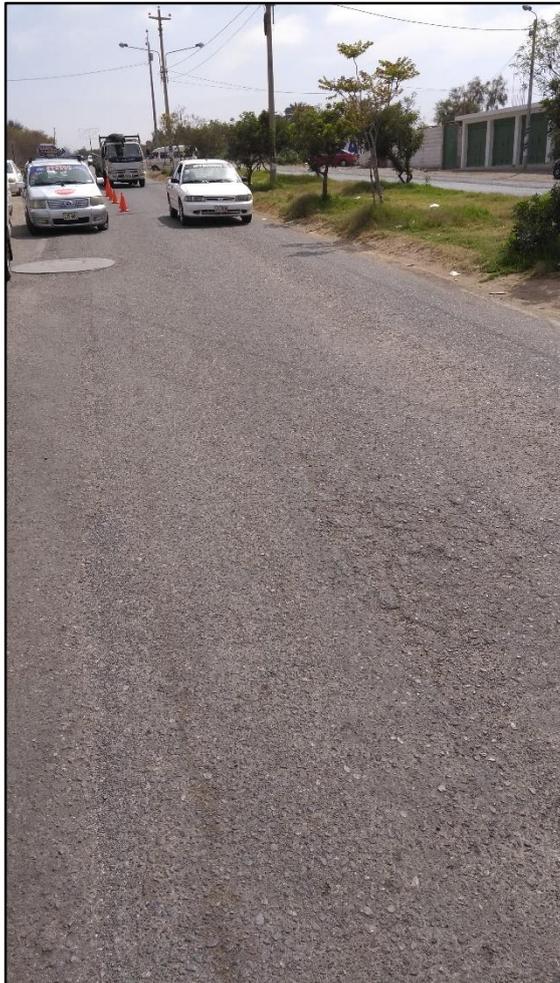
Fotografía 08.- Delimitación de la unidad de muestra N°07 correspondiente a la sección 01, el daño 19. Meteorización / desprendimiento de agregados predomina en el área de la unidad de muestra con nivel de severidad baja y alta.

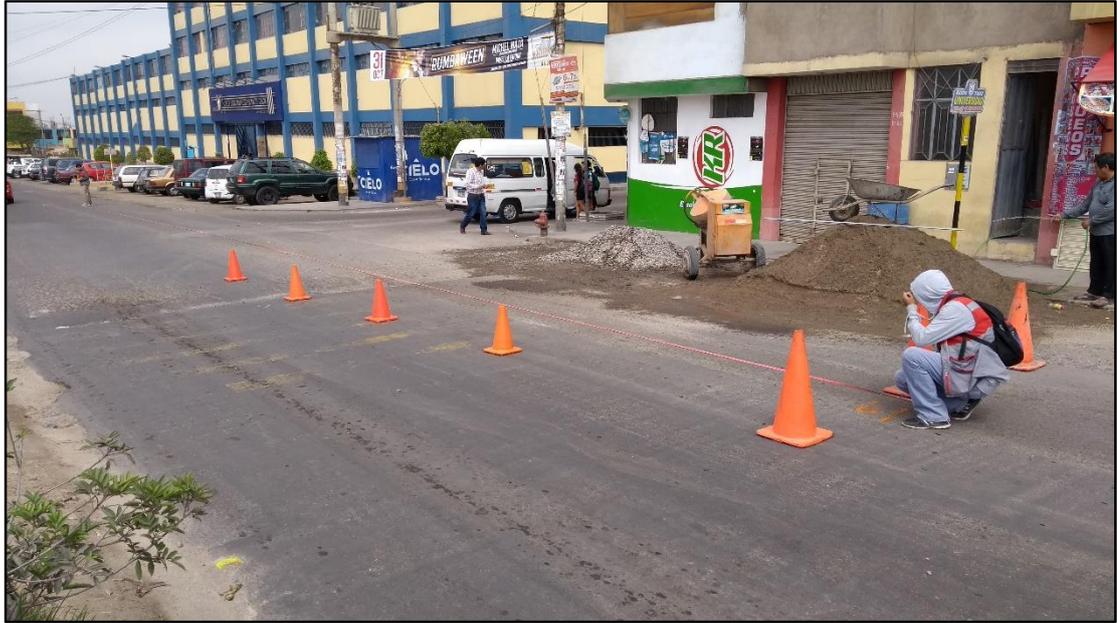
Fotografía 09.- Delimitación de la unidad de muestra N°09 correspondiente a la sección 01, el daño 19. Meteorización / desprendimiento de agregados continúa presente con nivel de severidad de media y alta.

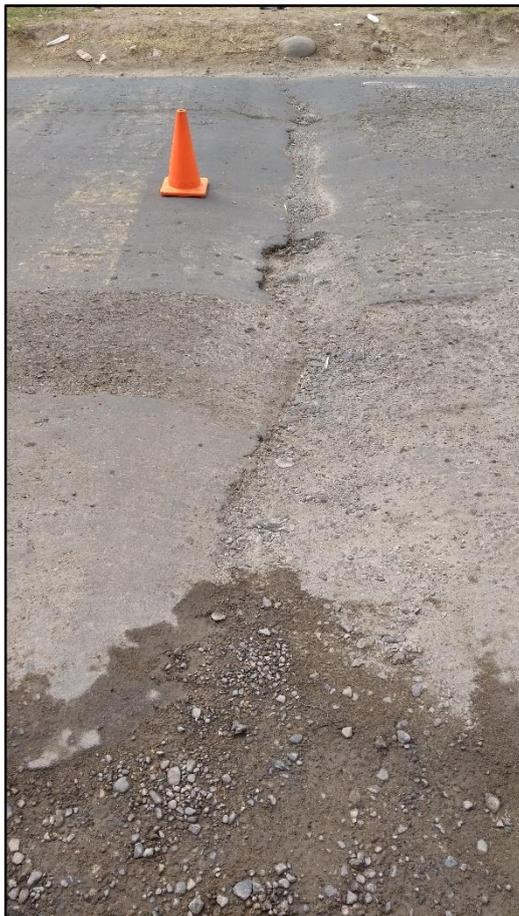
Fotografía 10.- Vista de daño 19. Meteorización / desprendimiento de agregados con nivel de severidad alta en la unidad de muestra N°09.

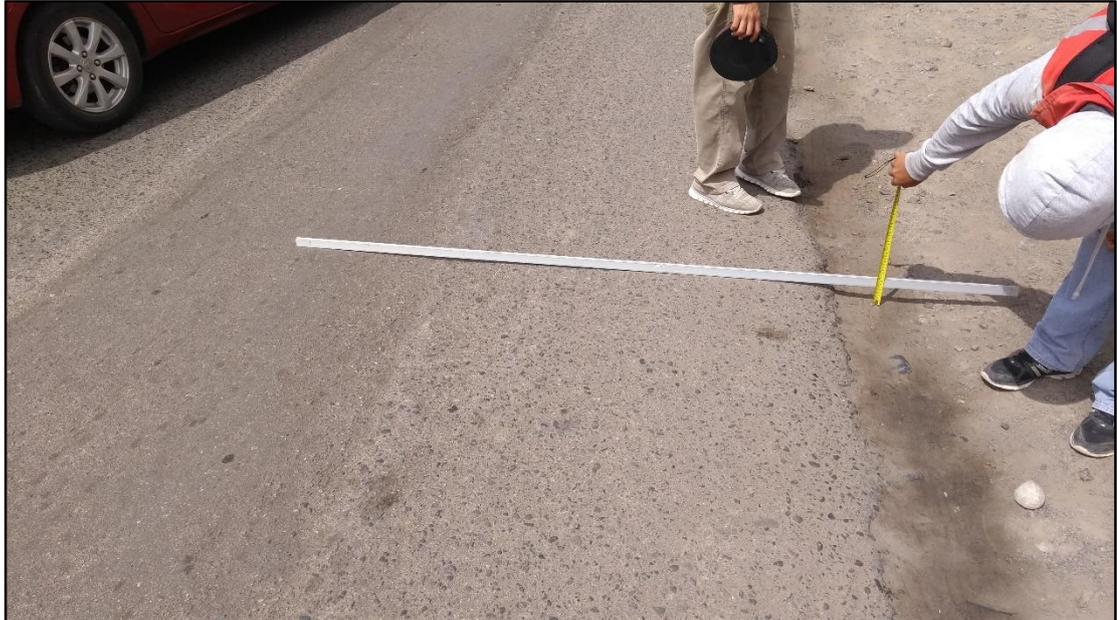
Fotografía 11.- Delimitación de la unidad de muestra N°10 correspondiente a la sección 01, se identifica el daño 09. Desnivel carril / berma con 7.00 cm de diferencia es decir nivel de severidad medio.

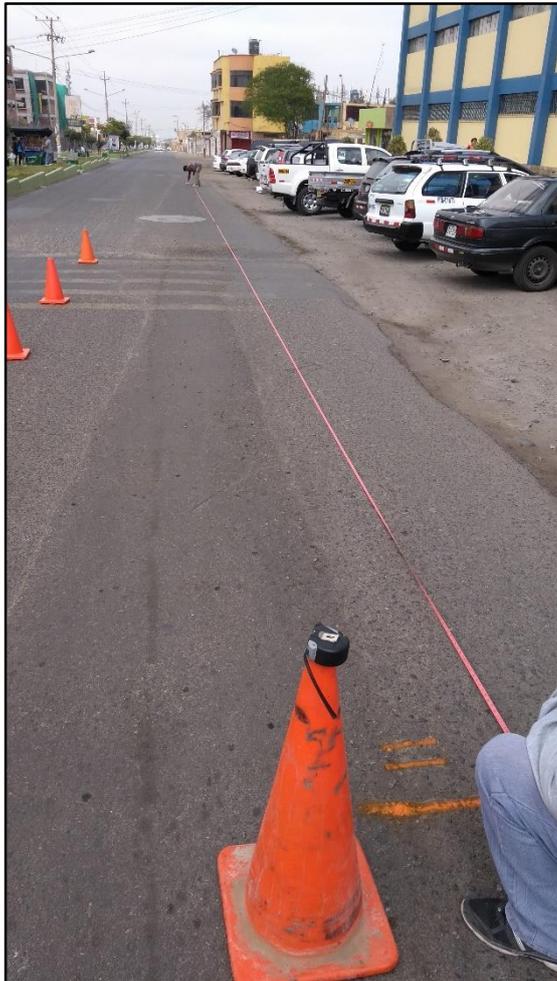
Fotografía 12.- Delimitación de la unidad de muestra N°11 correspondiente a la sección 01, el daño 11. Parcheo / Acometidas de servicio público continúa presente con un ancho promedio de 1.20 m. con nivel de severidad bajo. Además, se reconoce el daño 19. Meteorización / desprendimiento de agregados con nivel de severidad bajo y medio.

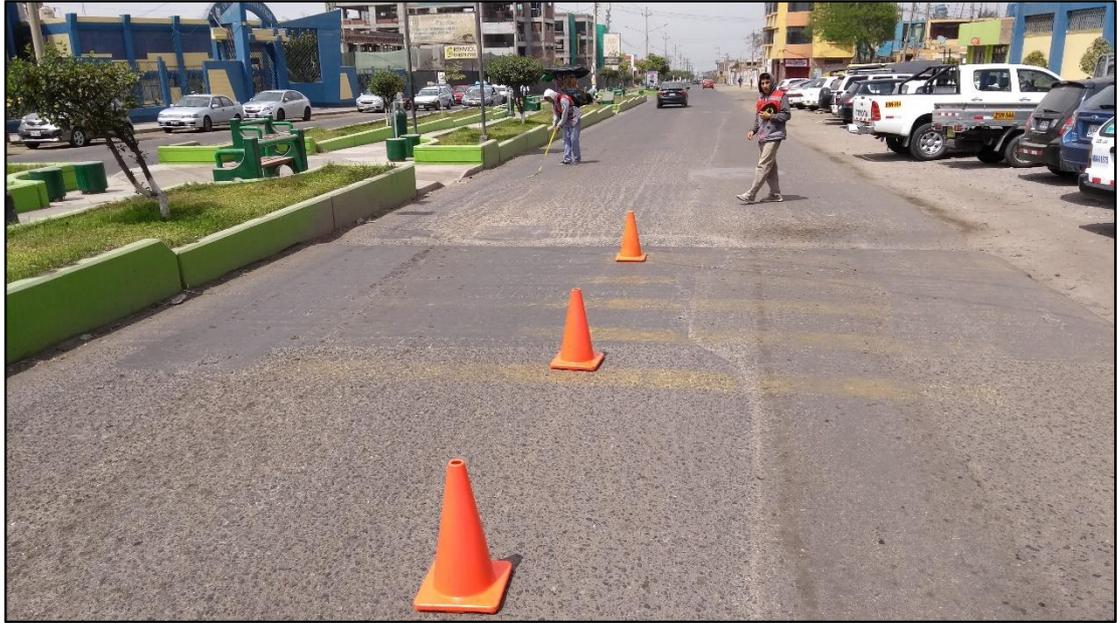
Fotografía 13.- Vista del daño 19. Meteorización / desprendimiento de agregados con nivel de severidad alto en el badén de mal estado en la unidad de muestra N°11.

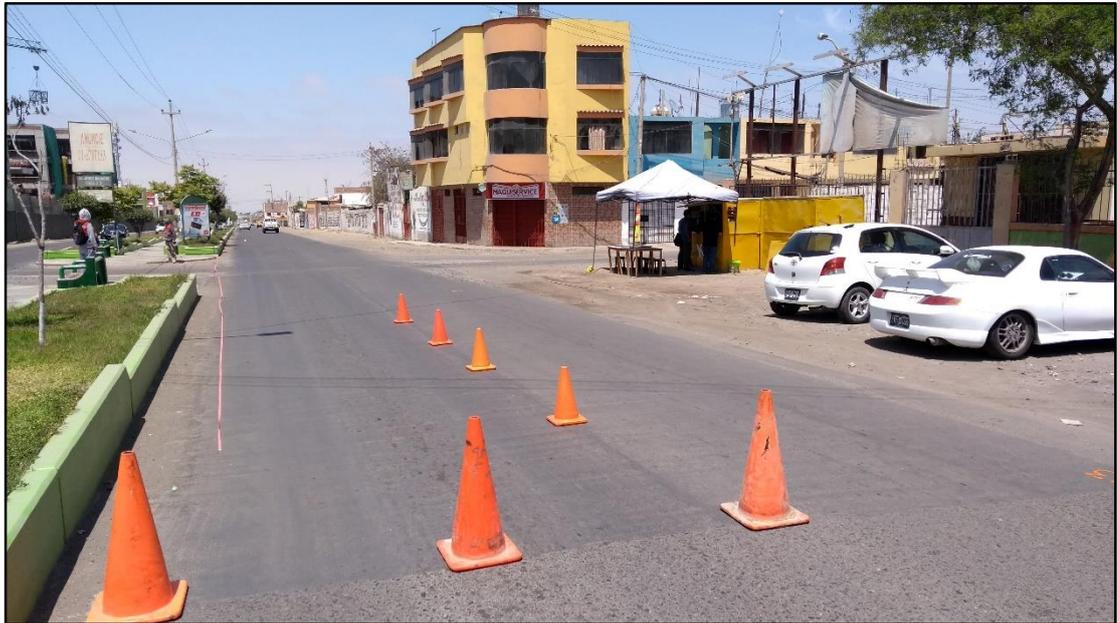
Fotografía 14.- Delimitación de la unidad de muestra N°13 correspondiente a la sección 02, el daño 11. Parcheo / Acometidas de servicio público continúa presente con un ancho variable con nivel de severidad bajo. El daño 19. Meteorización / desprendimiento de agregados ya no continúa presente.

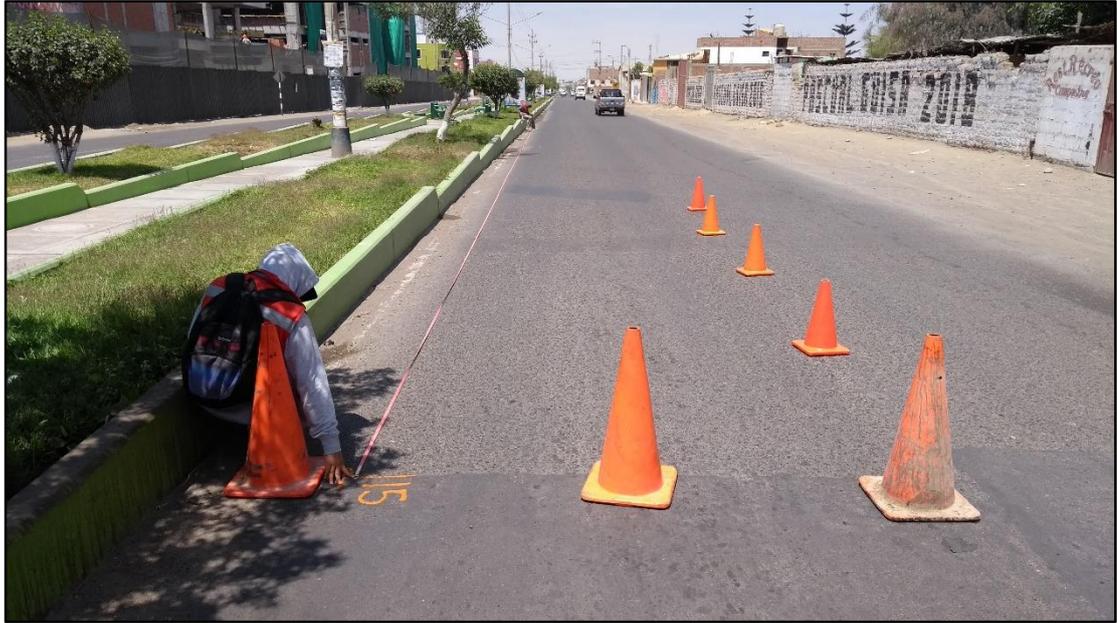
Fotografía 15.- Delimitación de la unidad de muestra N°15 correspondiente a la sección 03, el daño 11. Parcheo / Acometidas de servicio público ya no continúa. El daño 19. Meteorización / desprendimiento de agregados ya no continúa presente.

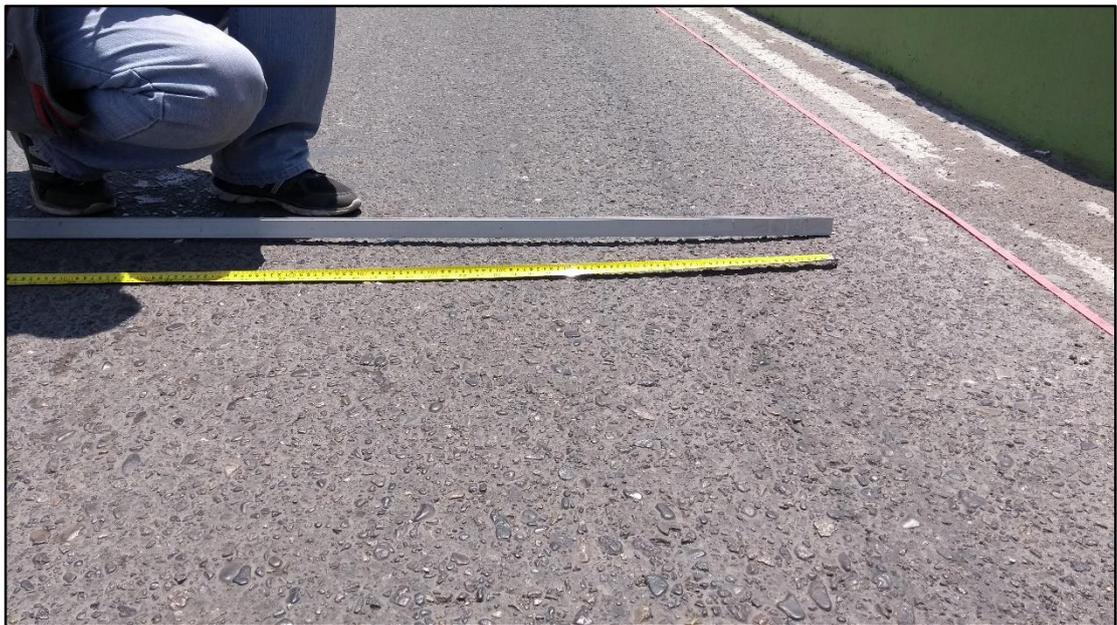
Fotografía 16.- Vista del daño 15. Ahuellamiento con nivel de severidad media en la unidad de muestra N°15.

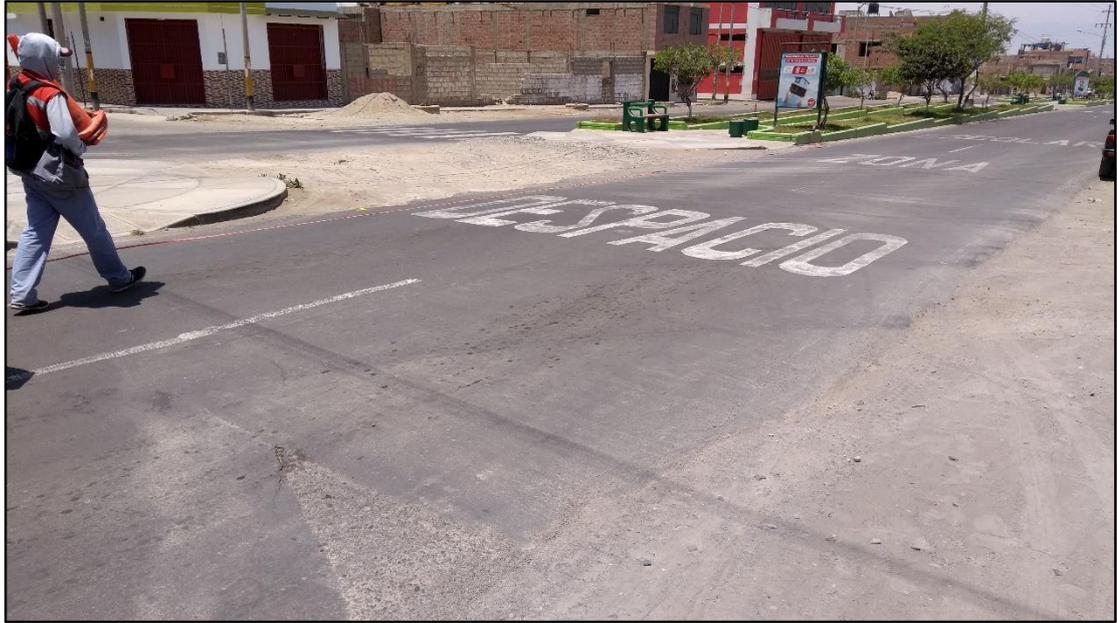
Fotografía 17.- Delimitación de la unidad de muestra N°19 correspondiente a la sección 04, el daño 19. Meteorización / desprendimiento de agregados ya no continúa presente en esta sección.

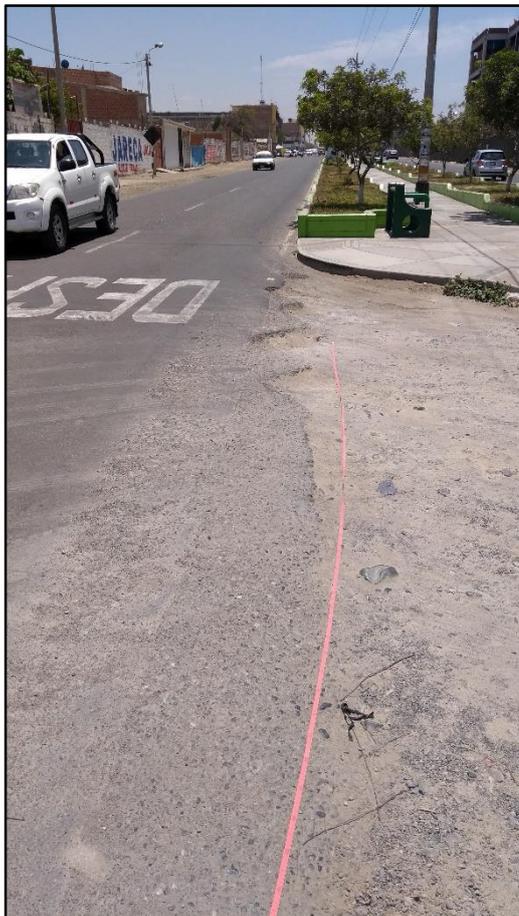
Fotografía 18.- Vista de daño 07. Grieta de borde y 09. Desnivel carril / berma con nivel de severidad media y alta en la unidad de muestra N°19.

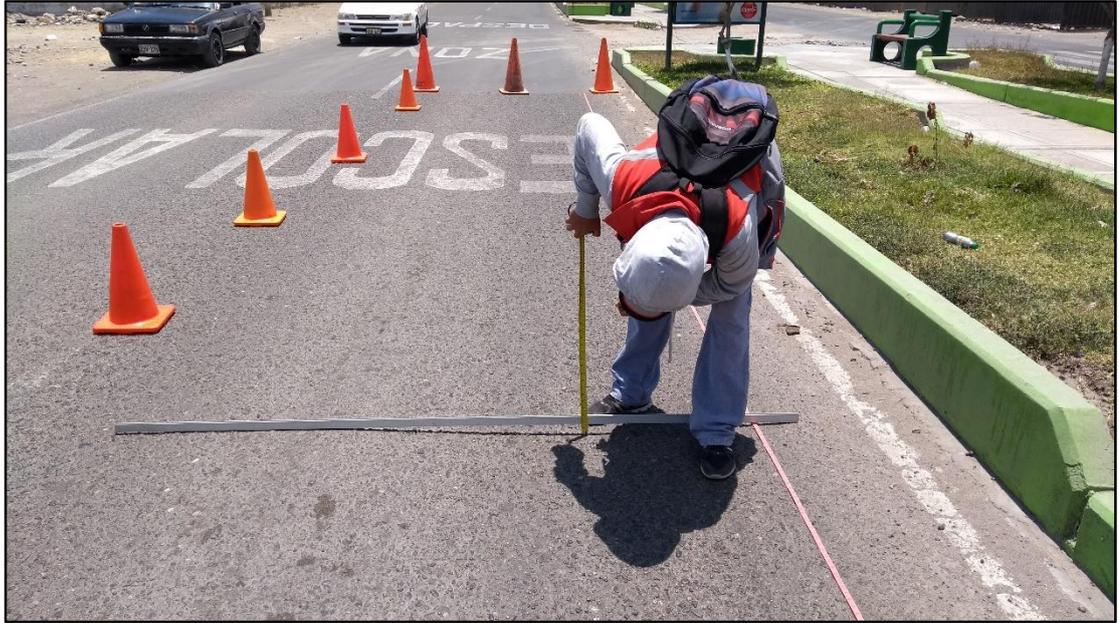
Fotografía 19.- Delimitación de la unidad de muestra N°20 correspondiente a la sección 05, se observa el daño 19. Meteorización / desprendimiento de agregados con nivel de severidad baja y el daño 15. Ahuellamiento con nivel de severidad alta hasta con una diferencia de 4.00 cm. como se observa en la imagen.

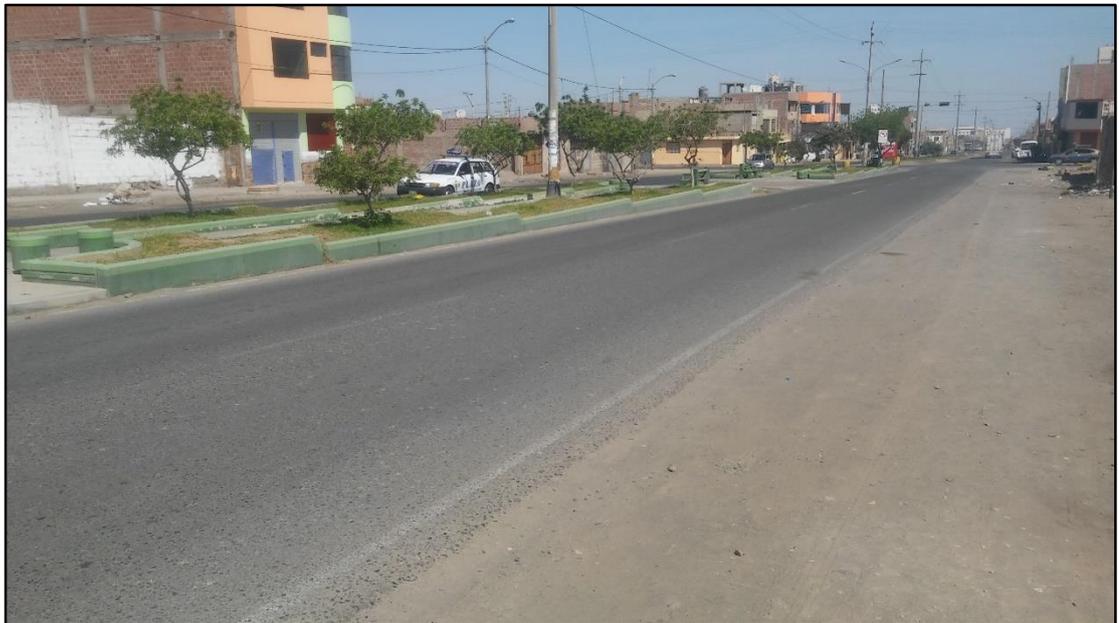
Fotografía 20.- Las unidades de muestra 21,22 y 23 correspondientes a la sección 05 son similares entre sí y no presentan mayores daños aparte del Ahuellamiento por el carril izquierdo como se observa en la imagen.

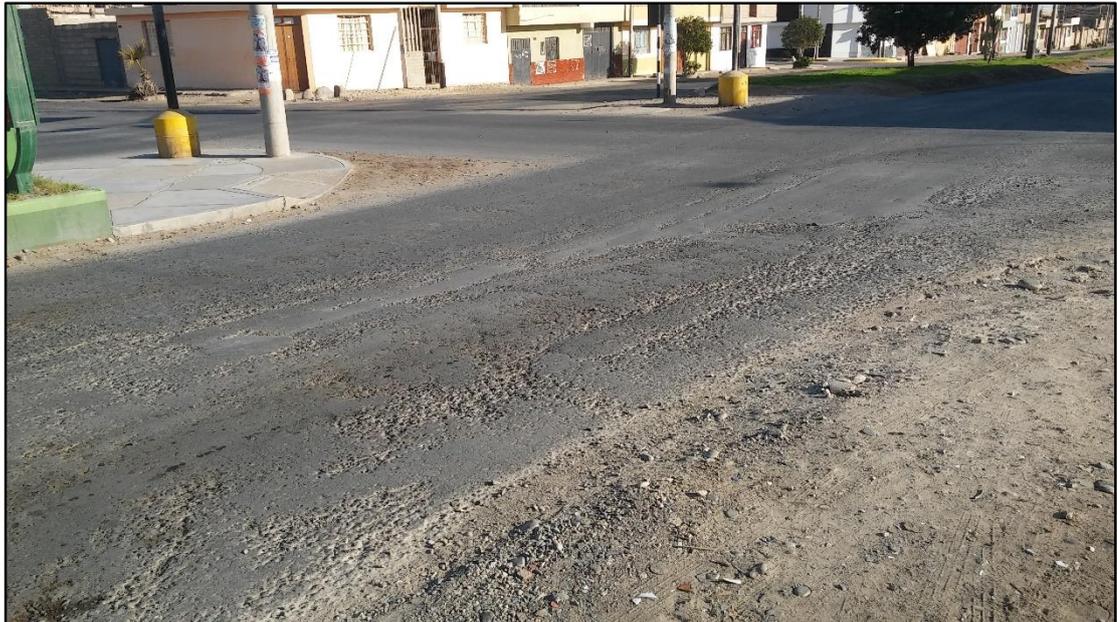
Fotografía 21.- La unidad de muestra N°24 correspondiente a la sección 05 presenta al final de su longitud de acuerdo a la dirección de inspección el daño 04. Hundimientos y abultamientos con nivel de severidad alta y el daño 19. Meteorización / desprendimiento de agregados con nivel de severidad alta.

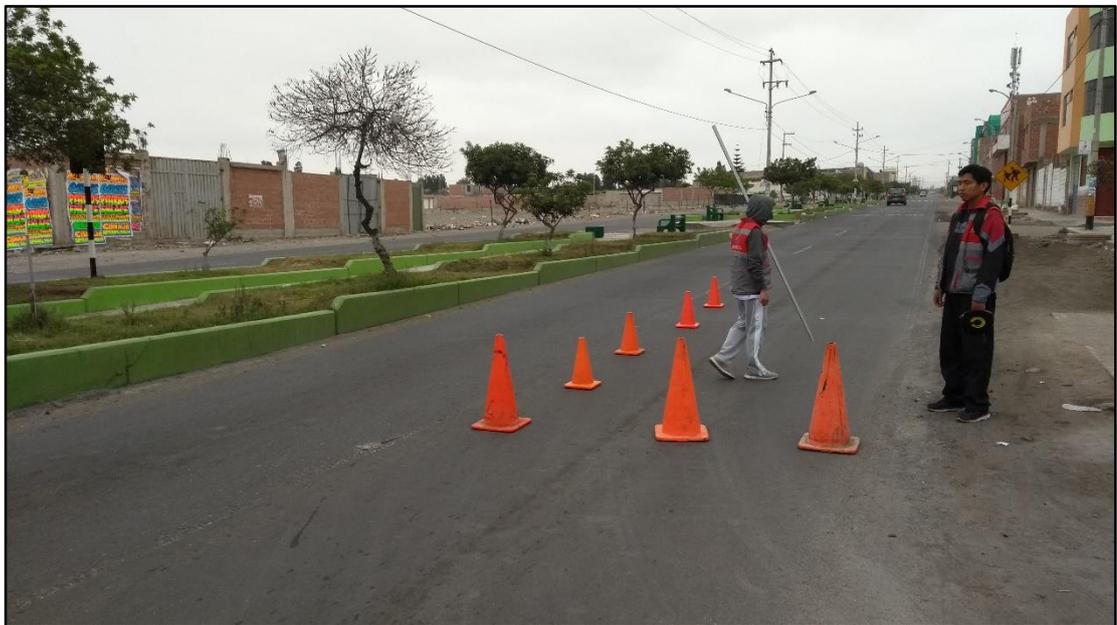
Fotografía 22.- Delimitación de la unidad de muestra N°01 correspondiente a la sección 01, se observa el daño 13. Huecos con nivel de severidad bajo, sin embargo, no presenta mayores daños sobre la superficie.

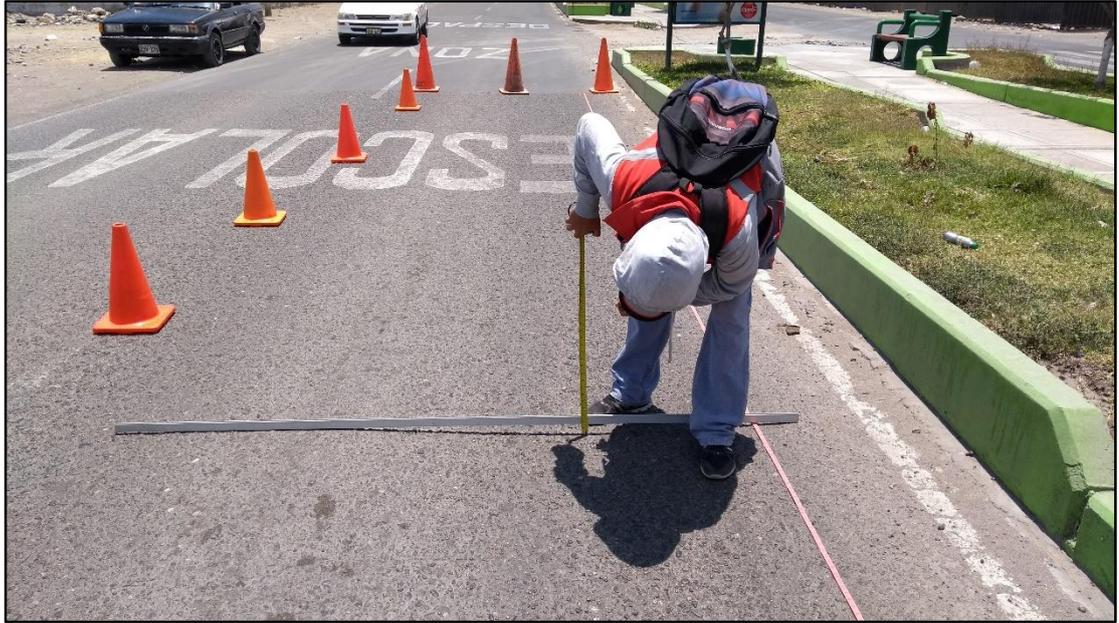
Fotografía 23.- Delimitación de la unidad de muestra N°20 correspondiente a la sección 05, se observa el daño 19. Meteorización / desprendimiento de agregados con nivel de severidad baja y el daño 15. Ahuellamiento con nivel de severidad alta hasta con una diferencia de 4.00 cm. como se observa en la imagen.

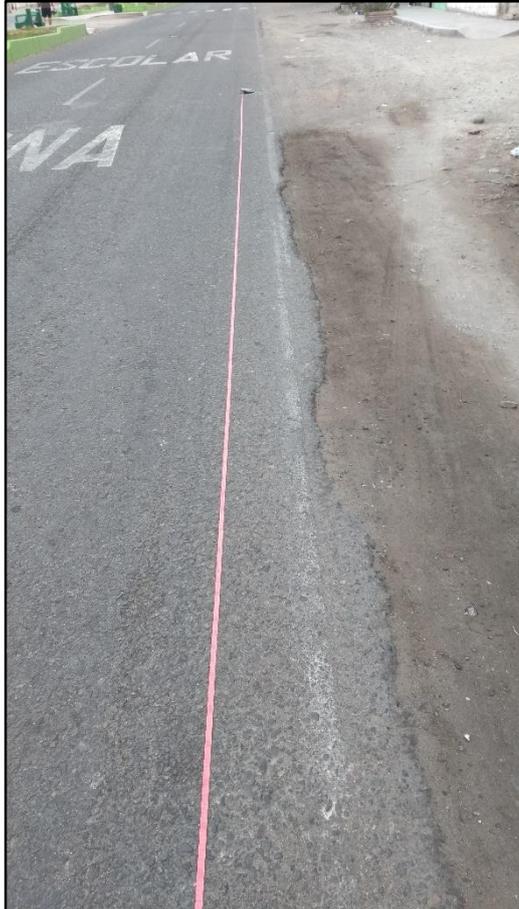
Fotografía 24.- Vista de daño 07. Grieta de borde y 09. Desnivel carril / berma con nivel de severidad alta y media respectivamente en la unidad de muestra N°02 correspondiente a la sección 02.

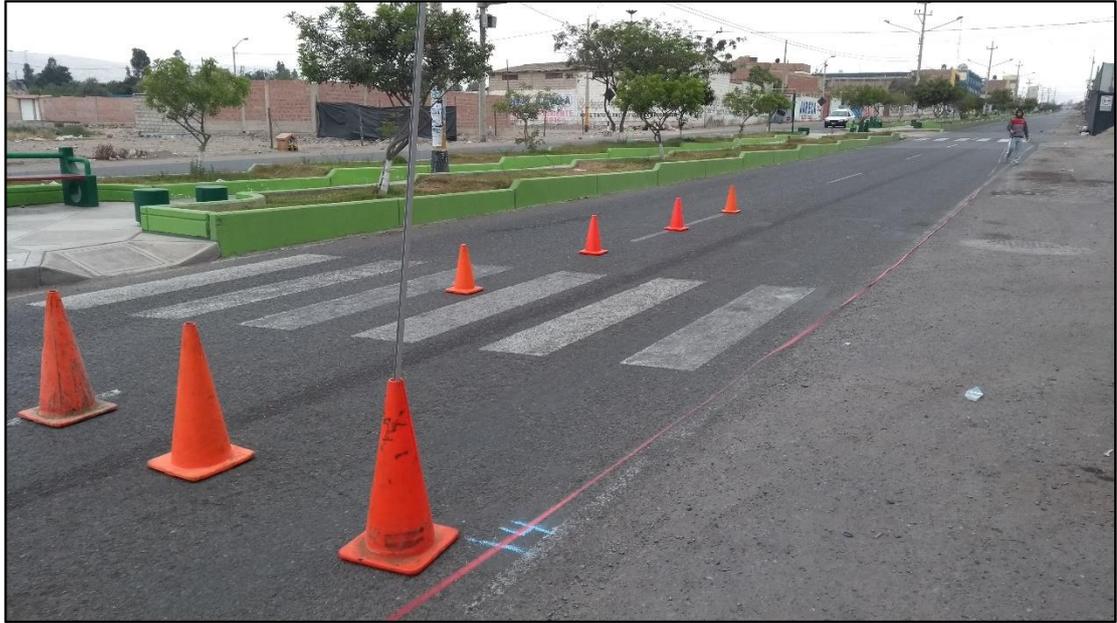
Fotografía 25.- Delimitación de la unidad de muestra N°04 correspondiente a la sección 02, se observa el daño 15. Ahuellamiento con nivel de severidad baja en el carril izquierdo.

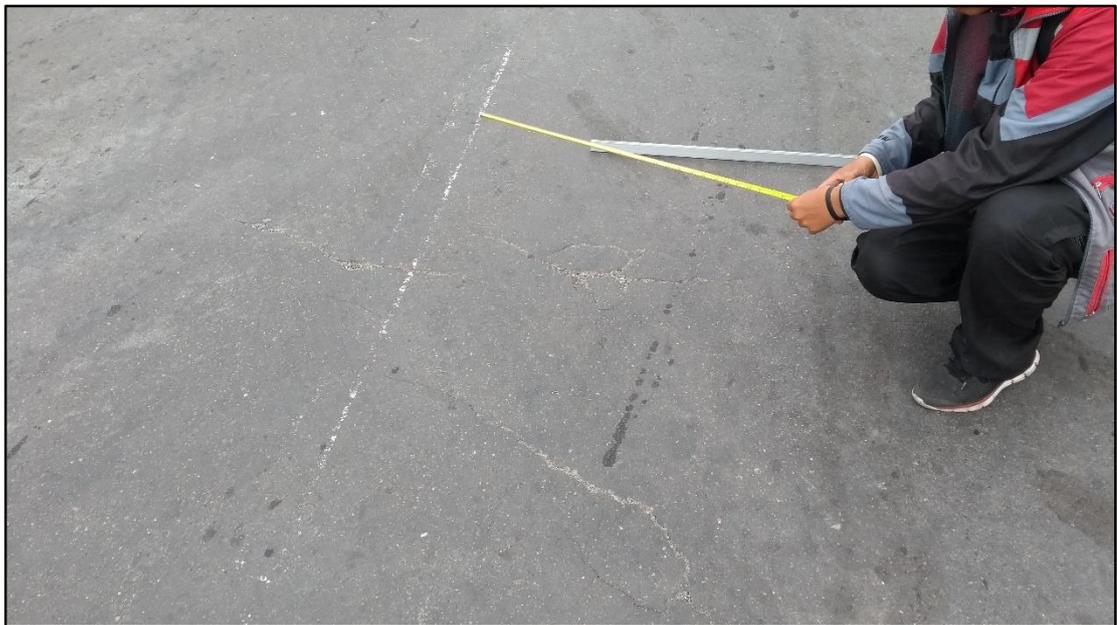
Fotografía 26.- Vista de daño 10. Fisuras longitudinales y transversales en la unidad de muestra N°05 correspondiente a la sección 03 con nivel de severidad bajo.

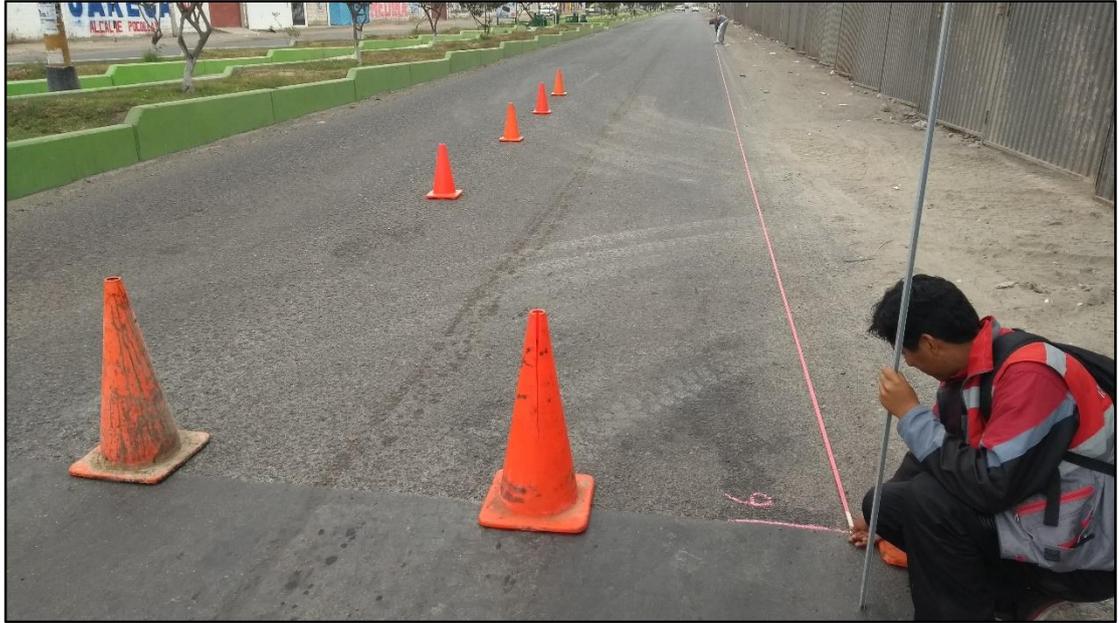
Fotografía 27.- Delimitación de la unidad de muestra N°06 correspondiente a la sección 04, se observa el daño 19. Meteorización / desprendimiento de agregados con nivel de severidad bajo.

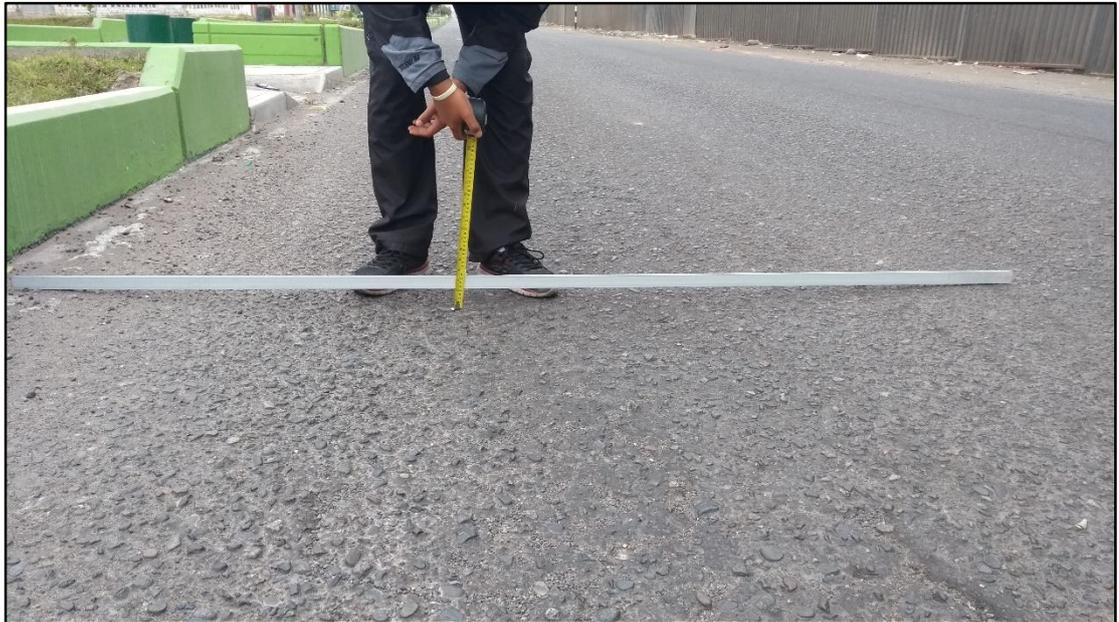
Fotografía 28.- Vista de daño 04. Hundimiento en la unidad de muestra N°08 correspondiente a la sección 04 con nivel de severidad alto, tiene una profundidad de hasta 5.20 cm., debido al ancho del daño se distingue del daño de Ahuellamiento.

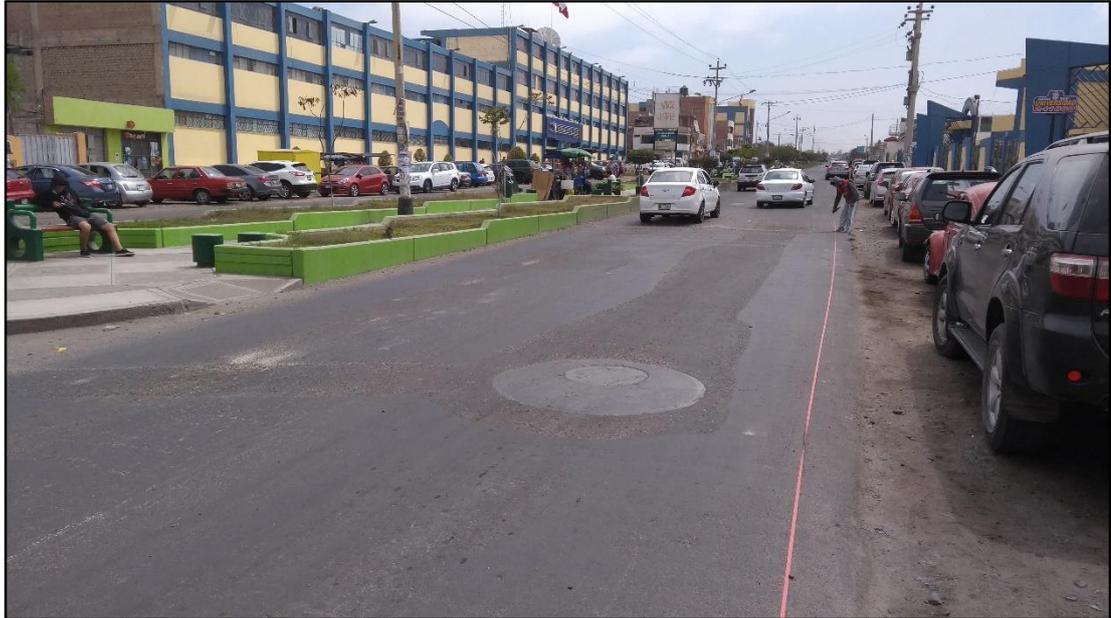
Fotografía 29.- Vista de la unidad de muestra N°11 correspondiente a la sección 05, se observa el daño 11. Parcheo / acometidas de servicio público con nivel de severidad bajo y medio. Se observa que se ha realizado mantenimiento en la unidad de muestra.

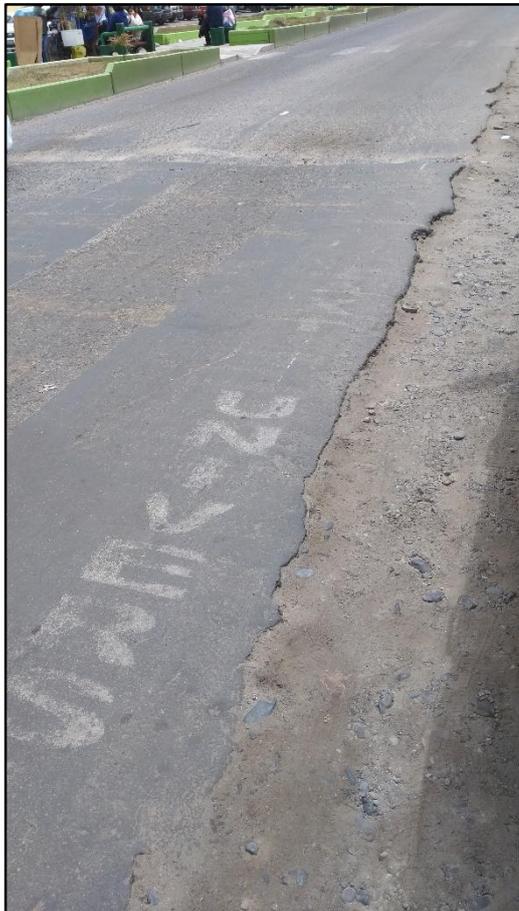
Fotografía 30.- Vista de daño 07. Grieta de borde con nivel de severidad bajo y alto; y el daño 09. Desnivel carril / berma con nivel de severidad bajo, medio y alto en la unidad de muestra N°011 correspondiente a la sección 05.

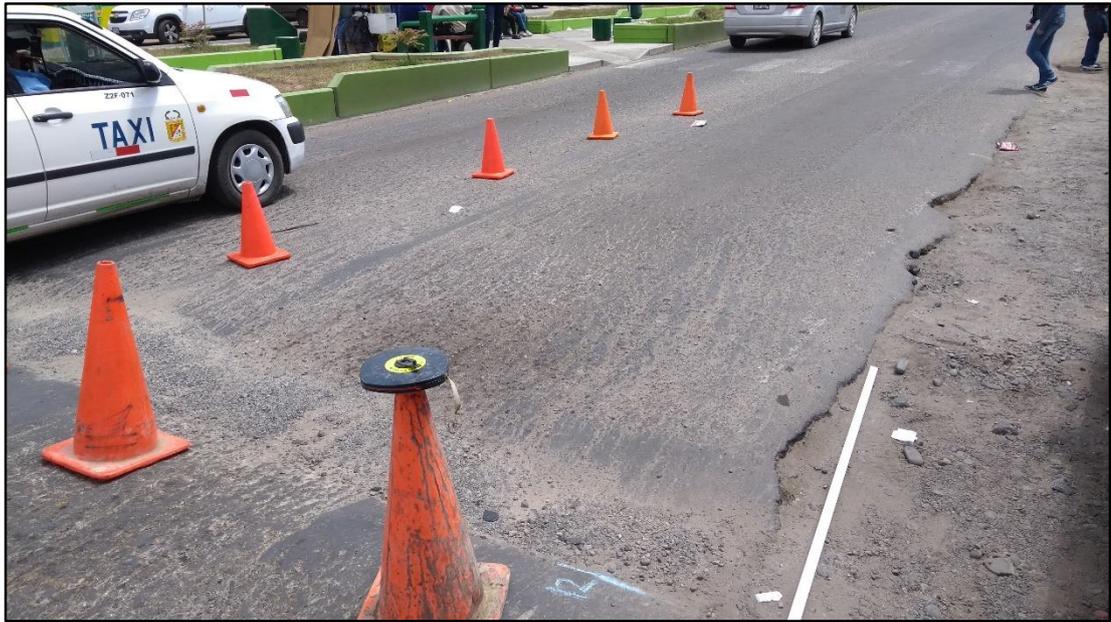
Fotografía 31.- Delimitación de la unidad de muestra N°12 correspondiente a la sección 06, se observa el daño 07. Grieta de borde con nivel de severidad alto; el daño 09. Desnivel carril / berma con nivel de severidad bajo, medio y alto; y el daño 19. Meteorización / desprendimiento de agregados con nivel de severidad bajo y alto.

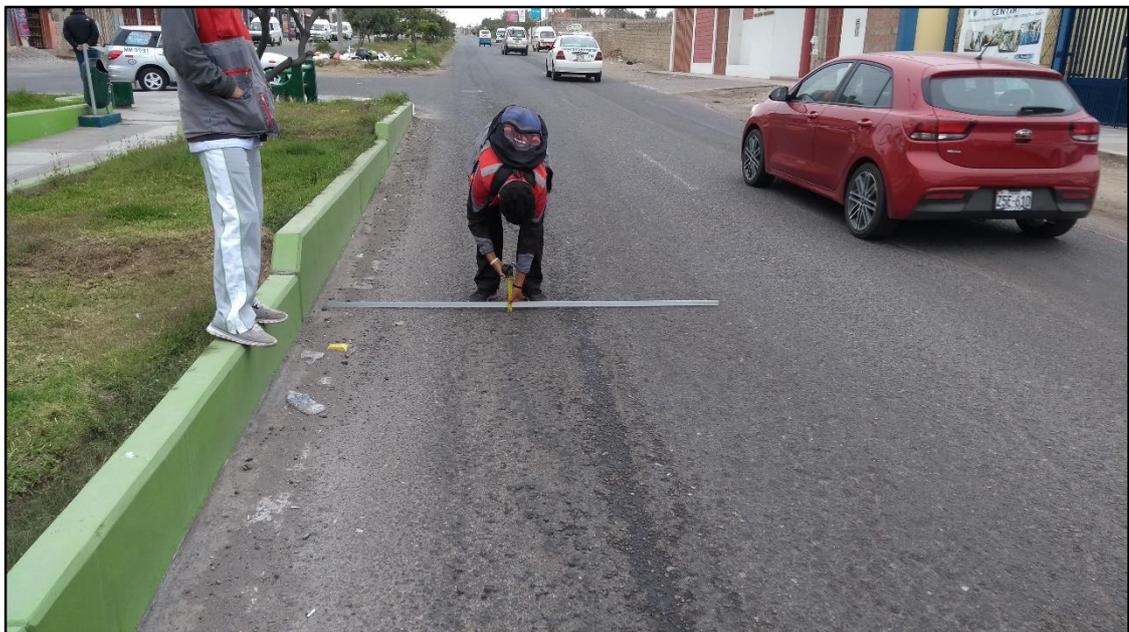
Fotografía 32.- Vista de daño 15. Ahuellamiento de la unidad de muestra N°14 correspondiente a la sección 06 con nivel de severidad medio.

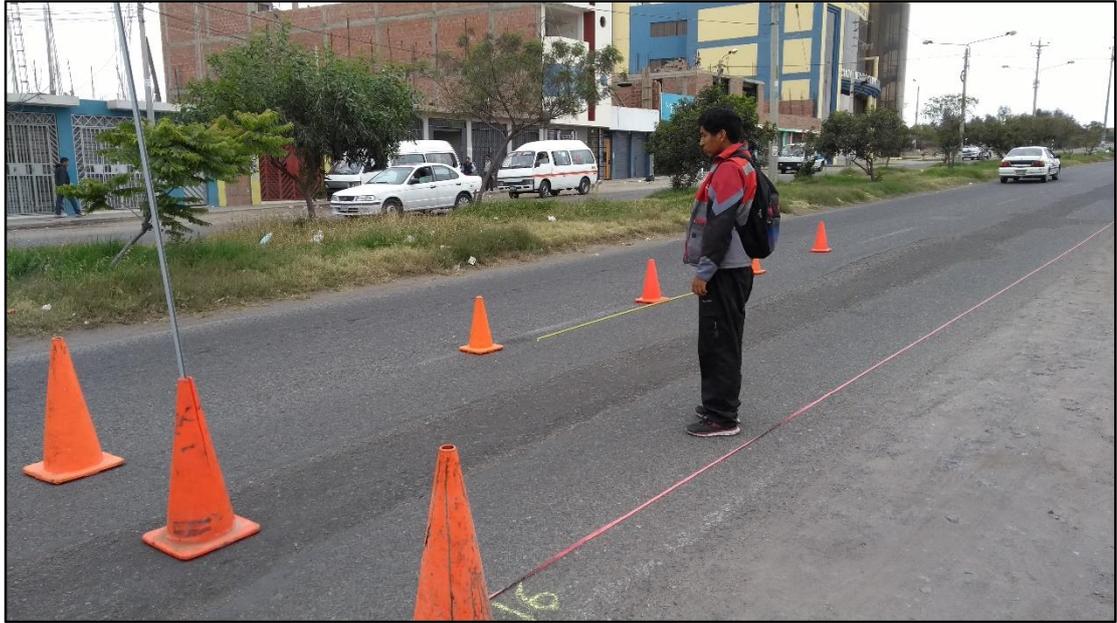
Fotografía 33.- Delimitación de la unidad de muestra N°16 correspondiente a la sección 06, se observa el daño 11. Parcheo / acometidas de servicio público en el carril derecho con nivel de severidad medio.

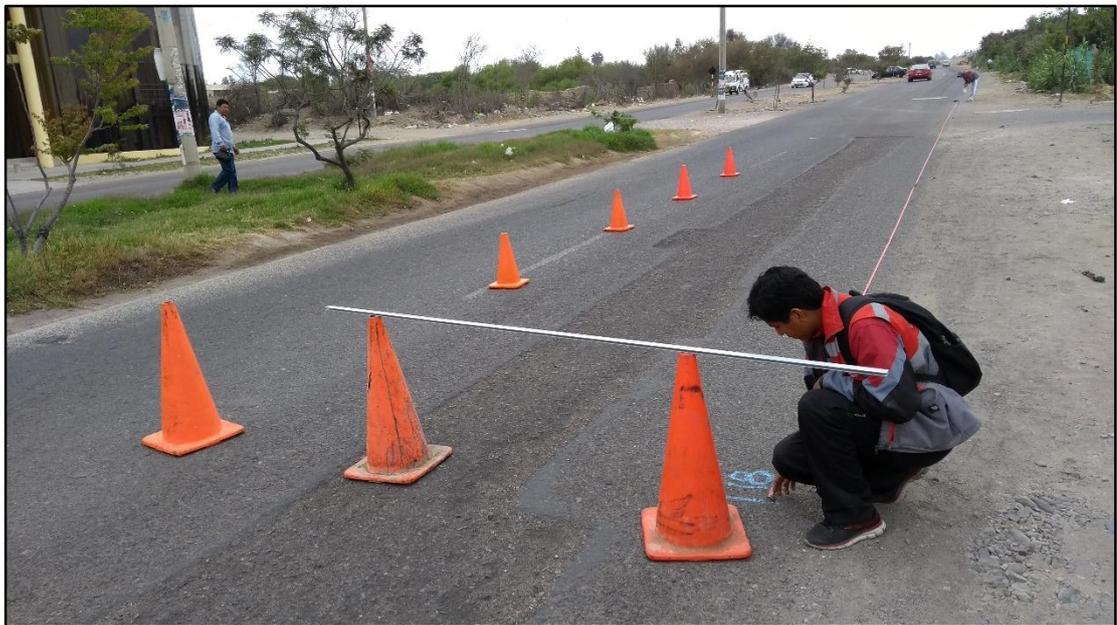
Fotografía 34.- Delimitación de la unidad de muestra N°18 correspondiente a la sección 06, se observa el daño 11. Parcheo / acometidas de servicio público en el carril derecho con nivel de severidad bajo y medio.

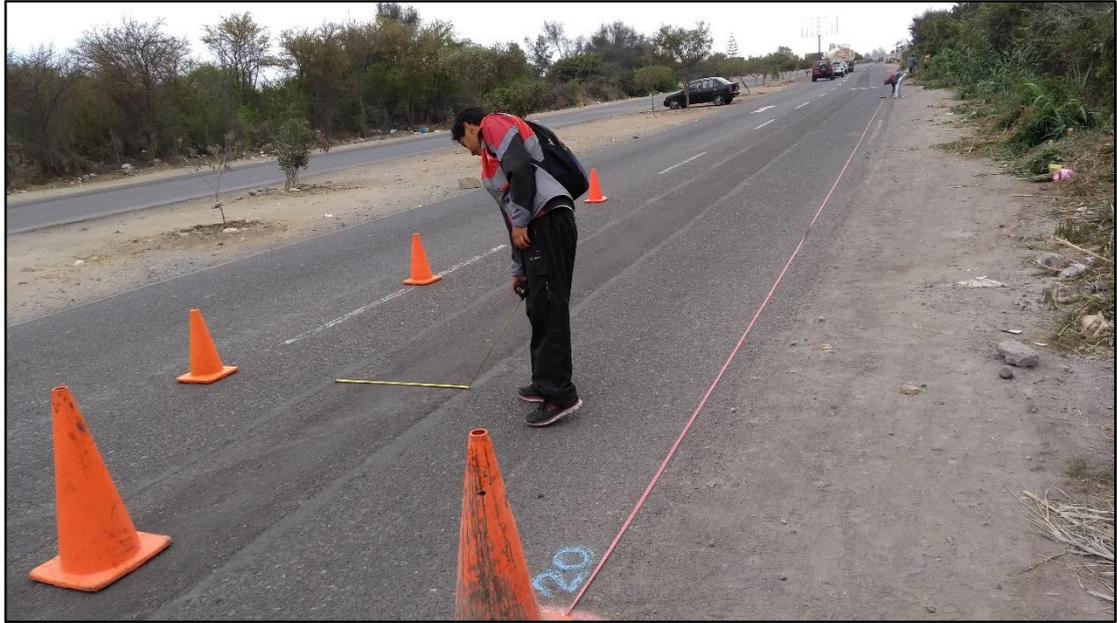
Fotografía 35.- Delimitación de la unidad de muestra N°20 correspondiente a la sección 06, se observa el daño 11. Parcheo / acometidas de servicio público en el carril derecho con nivel de severidad bajo.

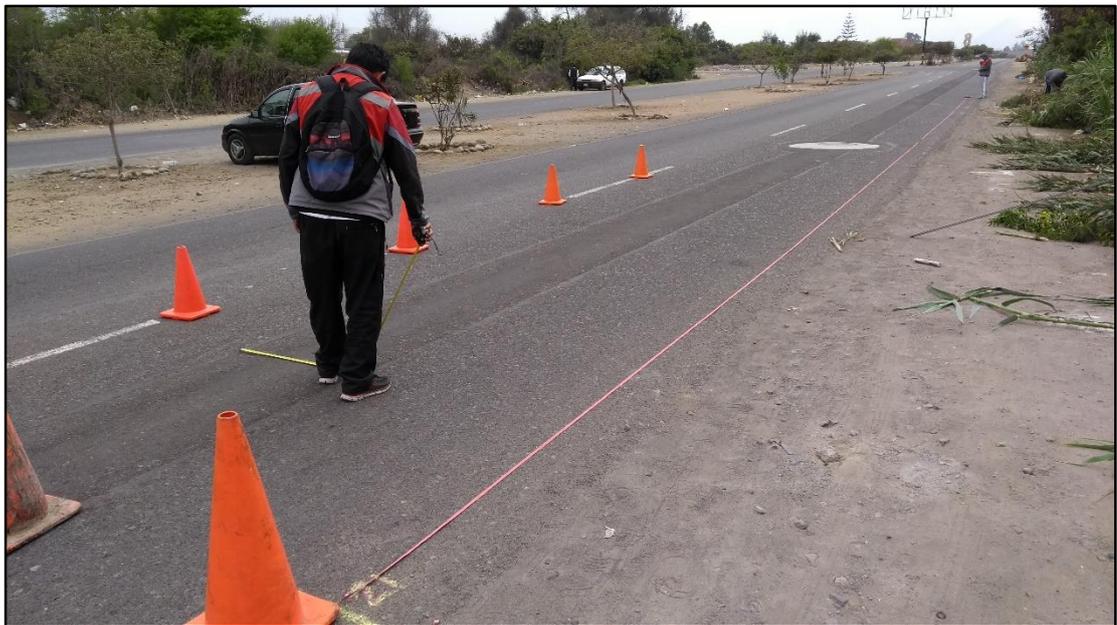
Fotografía 36.- Delimitación de la unidad de muestra N°21 correspondiente a la sección 06, se observa el daño 11. Parcheo / acometidas de servicio público en el carril derecho con nivel de severidad bajo.
