TESIS

**“EVALUACIÓN DE LA RUGOSIDAD DEL PAVIMENTO FLEXIBLE, PARA
MEJORAR LA TRANSITABILIDAD VEHICULAR EN LA AVENIDA BOHEMIA
TACNEÑA, DISTRITO GREGORIO ALBARRACÍN LANCHIPA, TACNA-2021”**

TÍTULO PROFESIONAL DE INGENIERO CIVIL

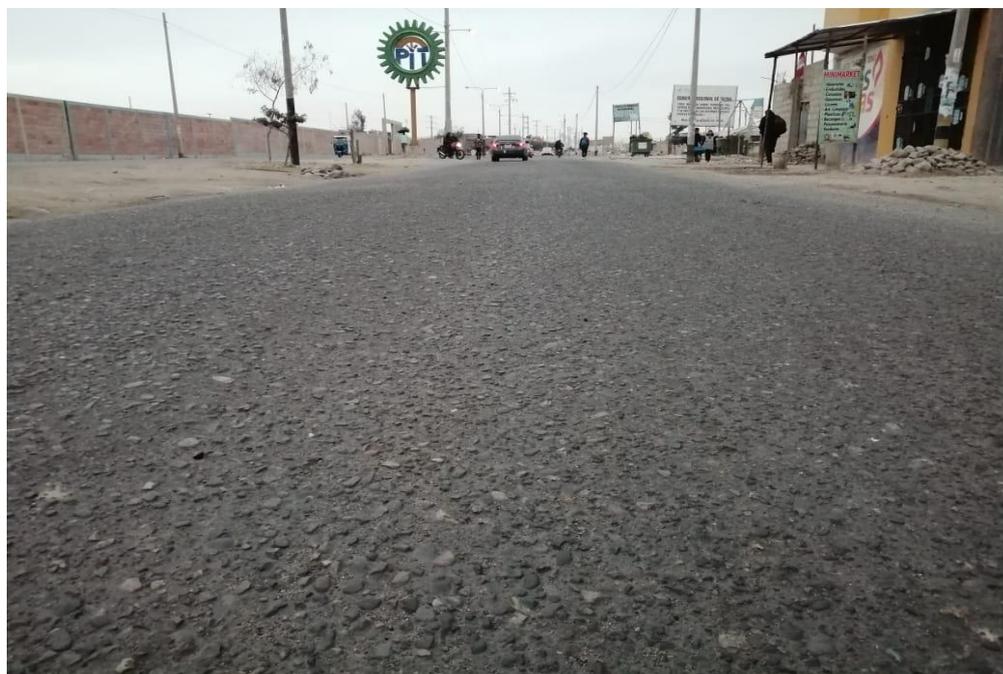
Figura 2

Desprendimiento de agregado

Nota. Perdida de agregado fino.

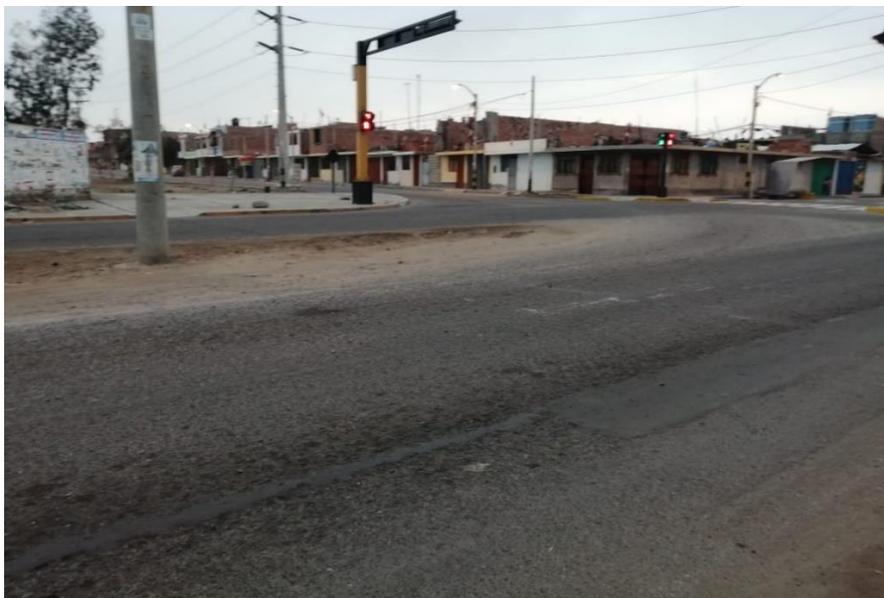
Figura 3

Al realizar una inspección visual se pudo observar que la avenida se presenta parchados, baches y fisuras longitudinales en algunos tramos, así como se aprecia en la Figura 3, 4 y 5,

Parchado del pavimento

Nota. Presencia de parches en el pavimento.

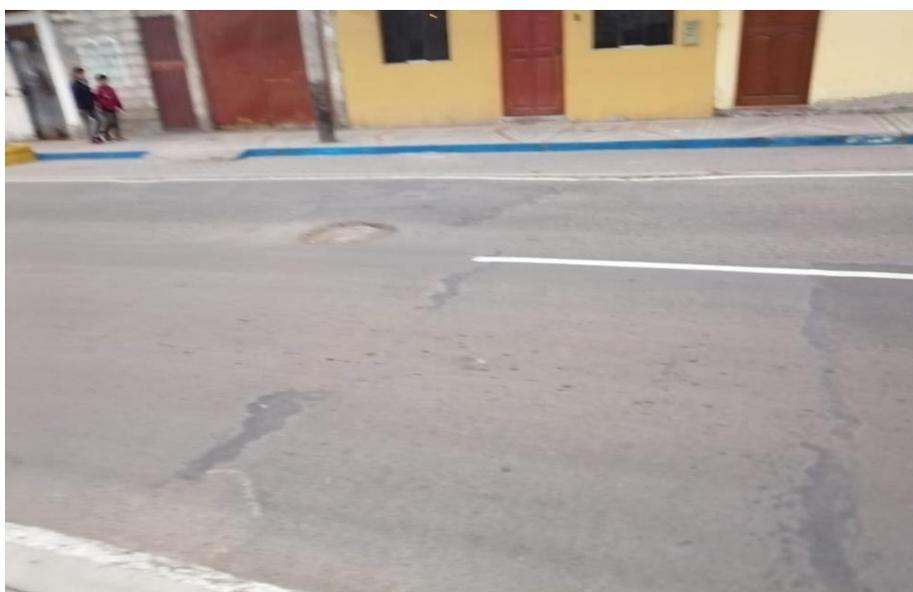
Figura 4

Fisuras y baches en el pavimento

Nota. Presencia de fisuras y baches en el pavimento.

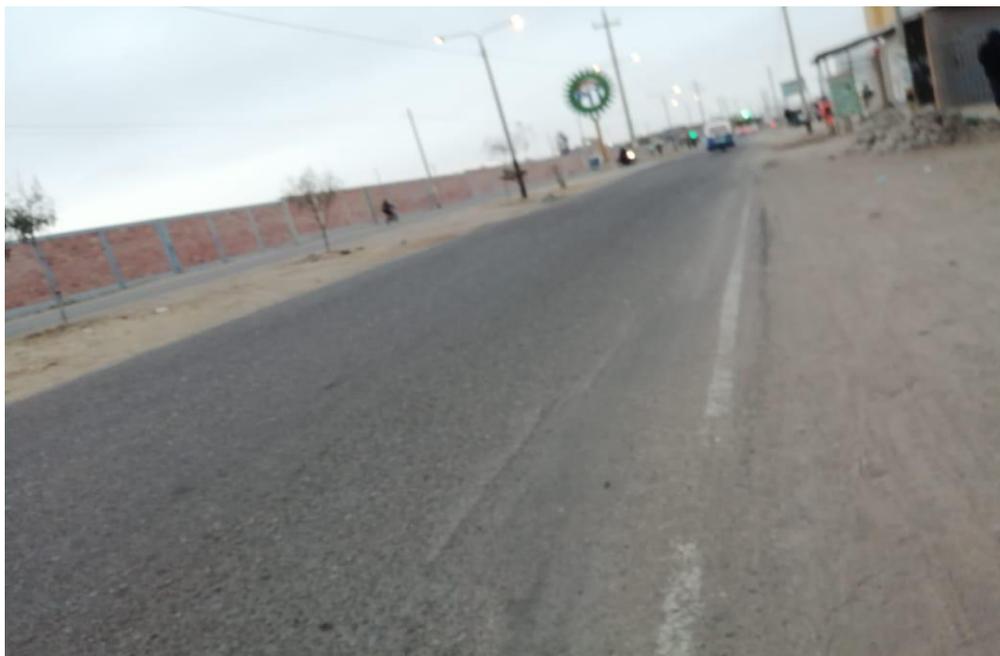
Figura 5

Fisuras longitudinales.

Nota. Presencia de fisuras longitudinales.

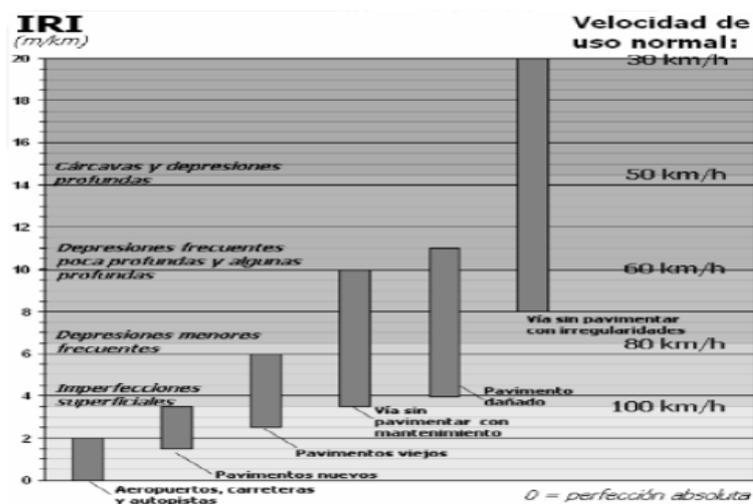
Figura 6

Escala estándar empleada por el Banco Mundial

Nota. Escala estándar para clasificar los caminos según su IRI.

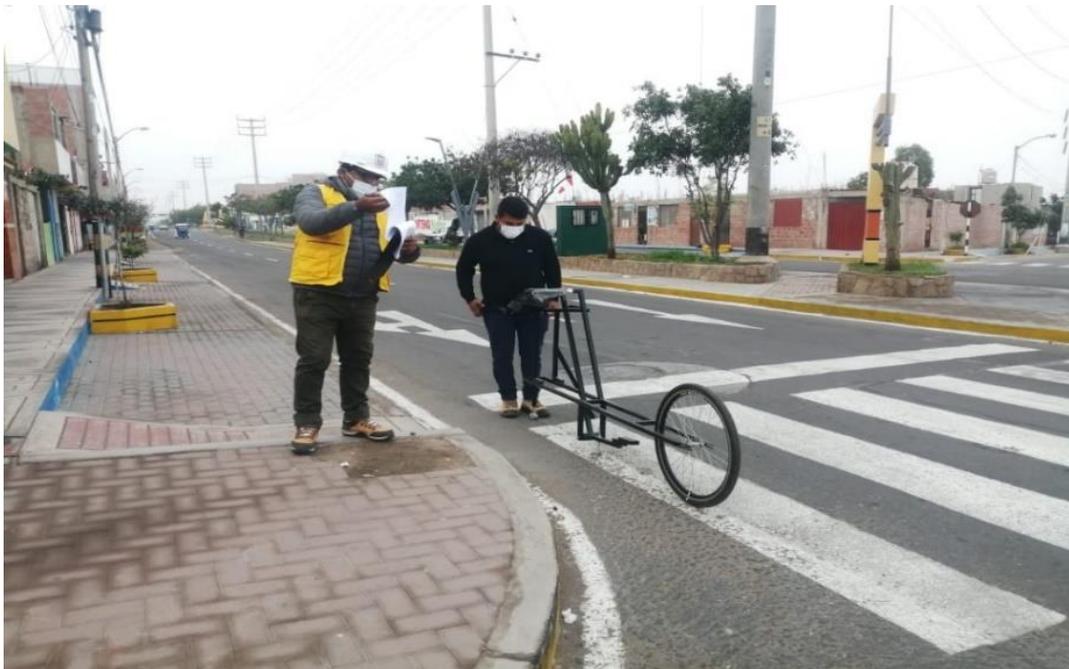
Figura 7

Metodología para la determinación de la rugosidad

Nota. Uso del rugosímetro de Merlín utilizado en campo.

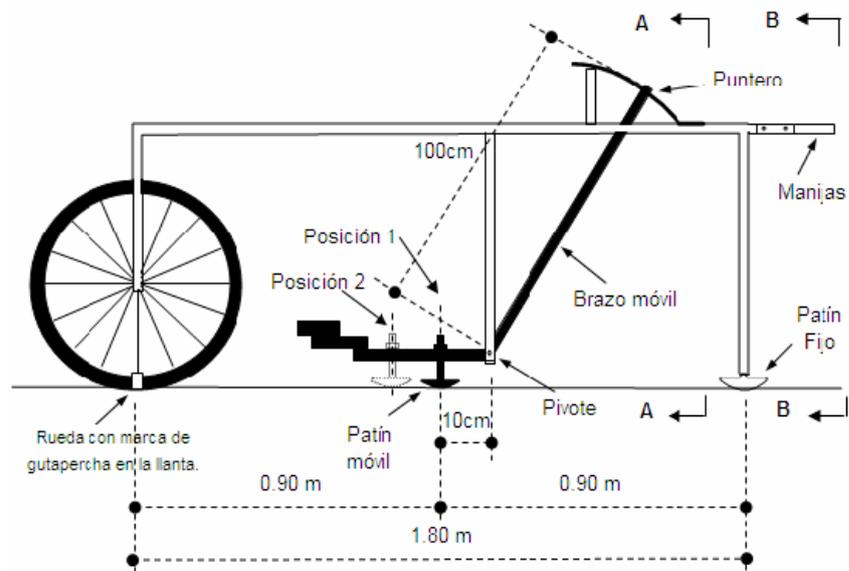
Figura 8*Detalles del instrumento MERLIN*

Nota. Detalles del rugosímetro de Merlín vista lateral. Tomado de: (Del Aguila, 1999).

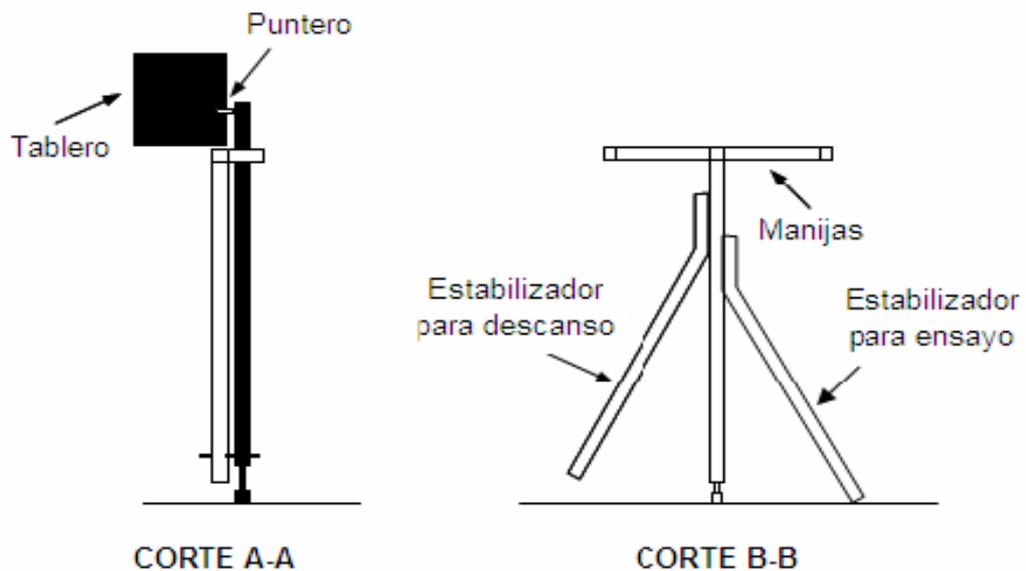
Figura 9*Detalles del instrumento MERLIN*

Nota. Detalles del rugosímetro de Merlín vista frontal. Tomado de: (Del Aguila, 1999).

El MERLÍN mide el recorrido vertical entre la superficie del camino y el punto medio de una línea imaginaria de longitud constante. El recorrido es conocido como “la desviación con respecto a la cuerda promedio”.

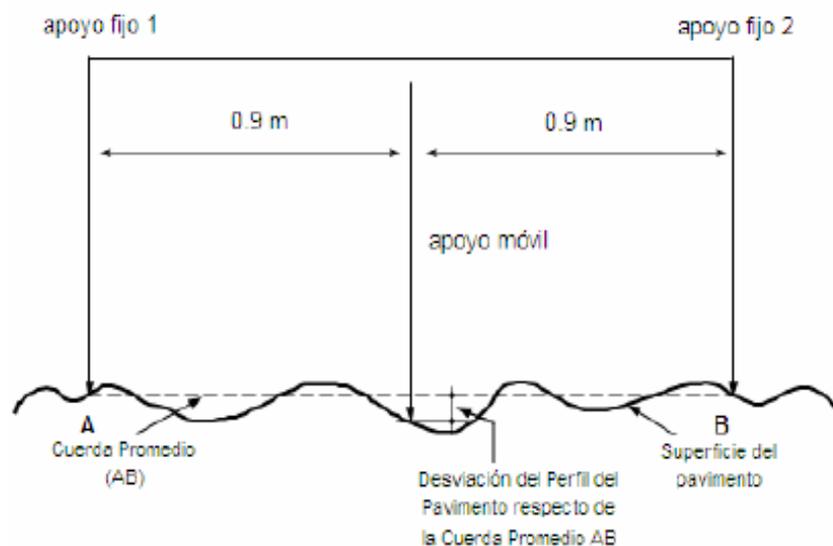
Figura 10

Medición de las desviaciones de la superficie del pavimento

Nota. Medición de desviaciones del pavimento respecto de la cuerda promedio AB. Tomado de: (Del Aguila, 1999).

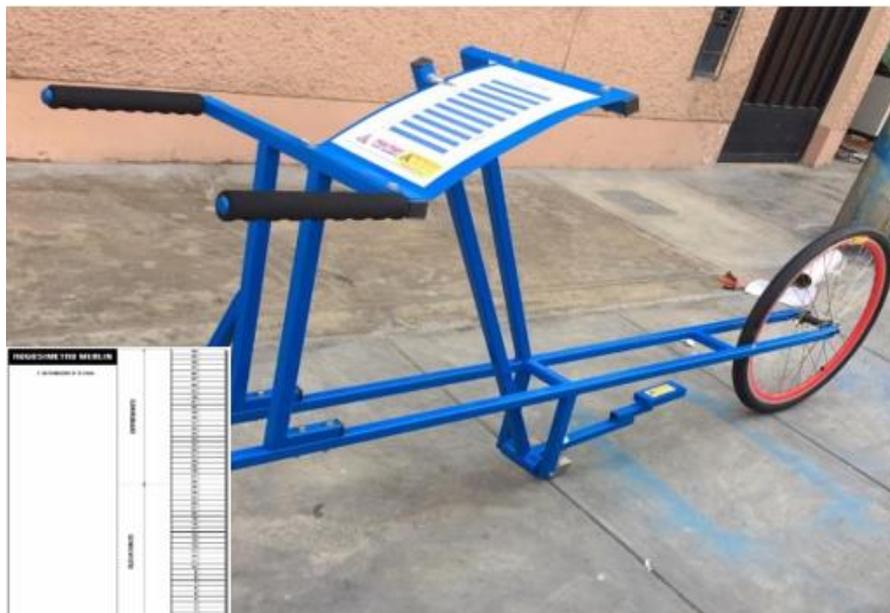
Figura 11

Escala para determinar la dispersión de las desviaciones

Nota. Escala para hallar la dispersión de las desviaciones de la superficie del pavimento respecto a la cuerda promedio. Adaptado de: (Del Aguila, 1999).

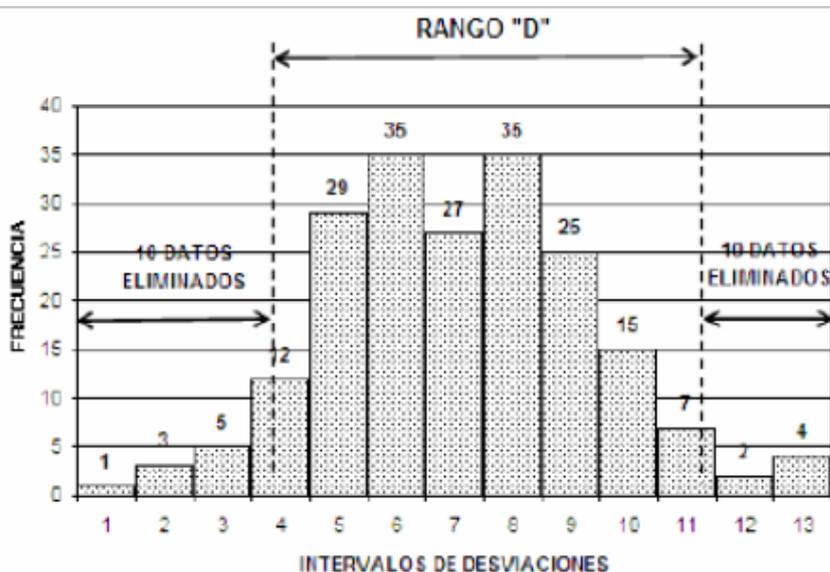
Figura 13

Histograma de la distribución de frecuencias

Nota. Histograma de distribución de frecuencias de una muestra de 200 desviaciones medidas en forma consecutiva. Tomado de: (Del Aguila, 1999).

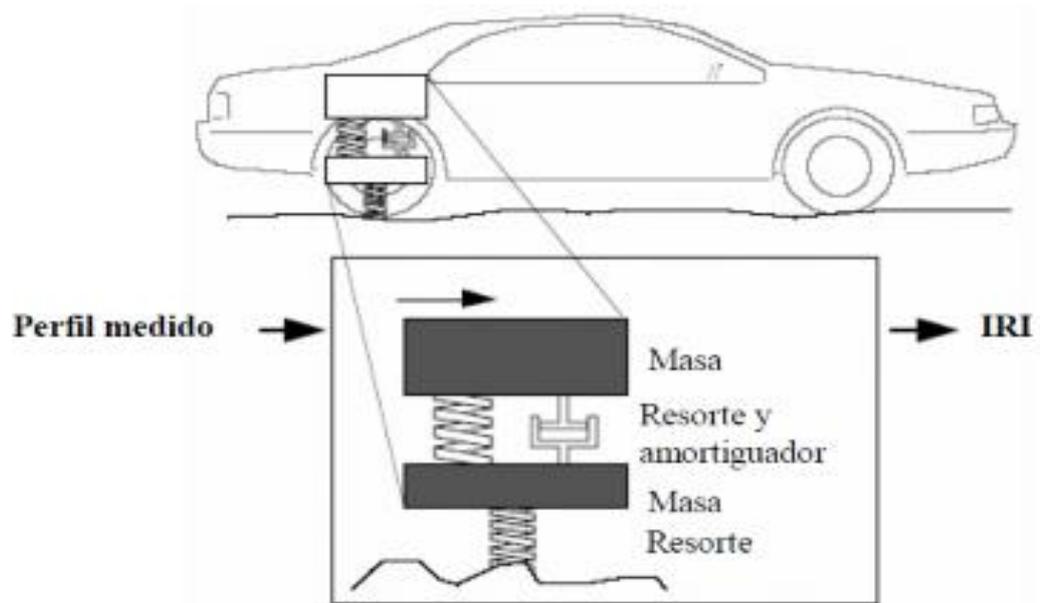
El modelo es una representación de una rueda posterior de un carro, por medio de masas, resortes y amortiguadores con coeficientes patrón, representa la masa del carro, la masa de la rueda, el amortiguador y la flexibilidad de la llanta, así como se muestra en la figura 14. En el modelo medimos los movimientos verticales atribuibles a las irregularidades en el perfil longitudinal.

Figura 14*Modelo de cuarto de carro*

Nota. Esquema de suspensión de amortiguadores. Tomado de: (Sayers, M. & Karamidas, S., 1988).

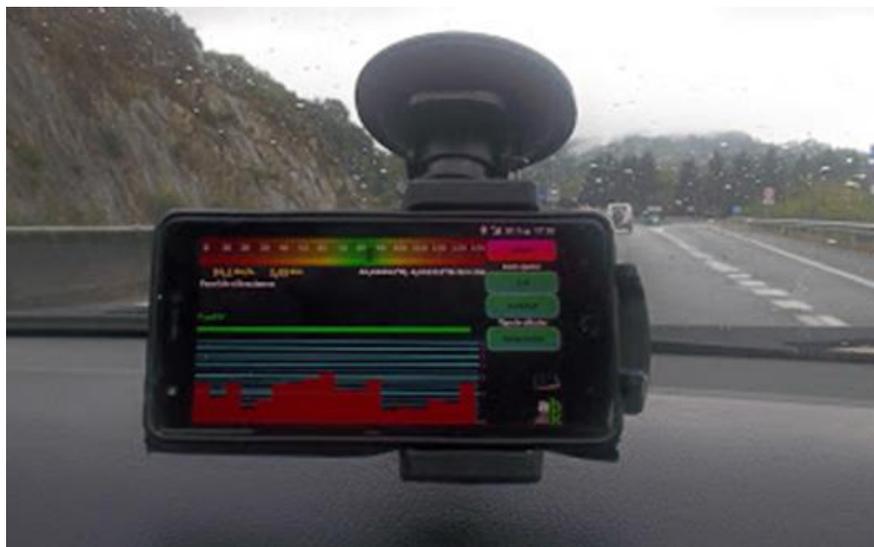
Figura 16

Ubicación del teléfono en el vehículo

Nota. Sistema de acople del teléfono inteligente. Tomado de: (ABAKAL, 2020).

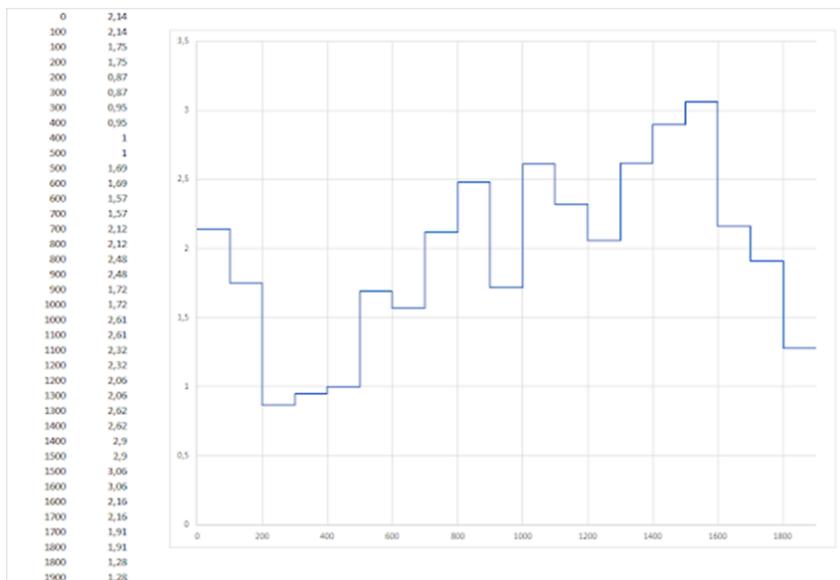
Figura 18

Informe IRI.csv

Nota. Variación del IRI con respecto al desplazamiento. Tomado de: (ABAKAL, 2020).

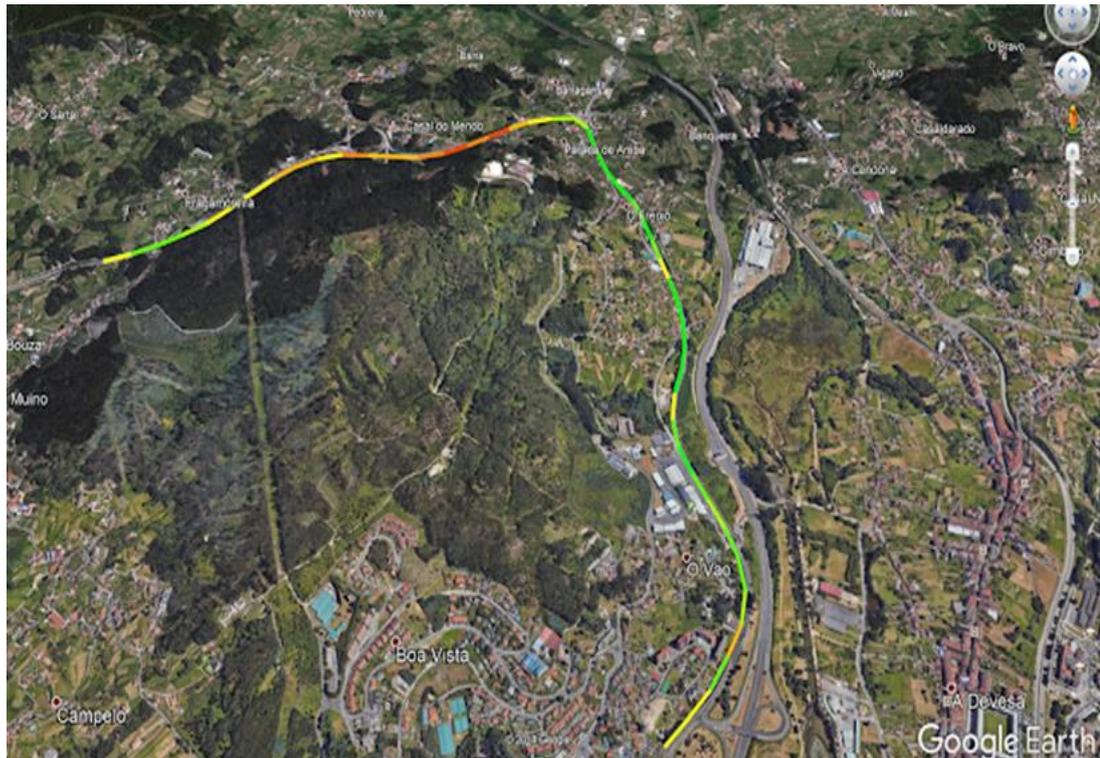
Figura 19*Informe IRI.kml*

Nota. Reporte del recorrido del aplicativo ABAKAL. Tomado de: (ABAKAL, 2020).

archivo informe IRI.kml como se aprecia en la figura 19, es para abrir en Google Earth, así como se muestra en las figuras siguientes.

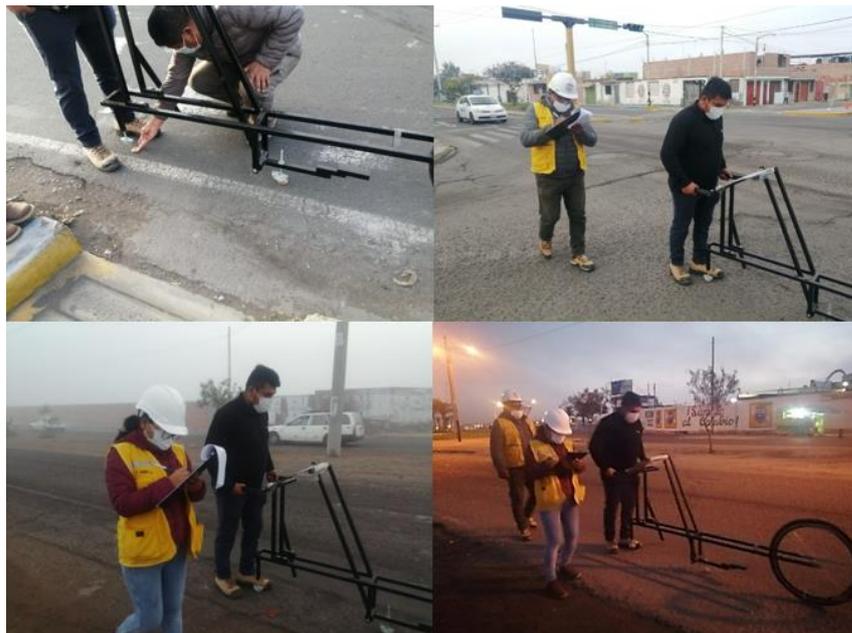
Figura 20

Evaluación del pavimento rugosímetro de MERLIN

Nota. Obtención de datos mediante el rugosímetro de MERLIN de la Avenida Bohemia Tacneña.

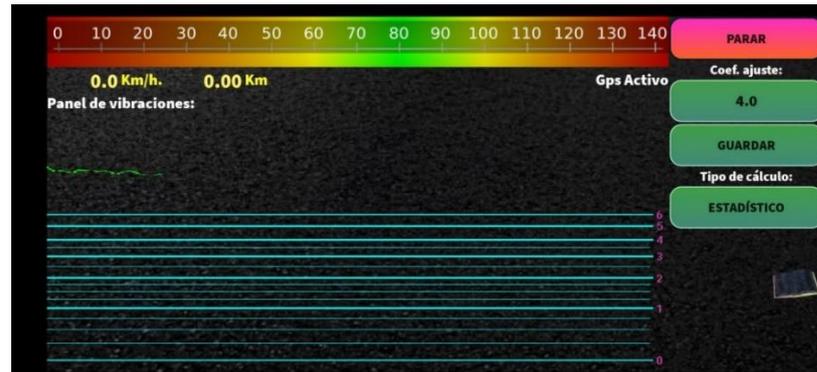
Para la toma de datos con el aplicativo ABAKAL, se contrató una camioneta Hilux del año 2021 en el cual se procedió a instalar el teléfono inteligente en el parabrisas con un soporte así como se puede observar en la figura 22, una vez instalado el teléfono inteligente el operador realizo un recorrido de prueba para definir el coeficiente de ajuste y se trabajó con el tipo de cálculo estadístico, así como se muestra en la figura 21.

Figura 21*Configuración del aplicativo ABAKAL*

Nota. Configuración del aplicativo ABAKAL para la obtención de datos de la Avenida Bohemia Tacneña.

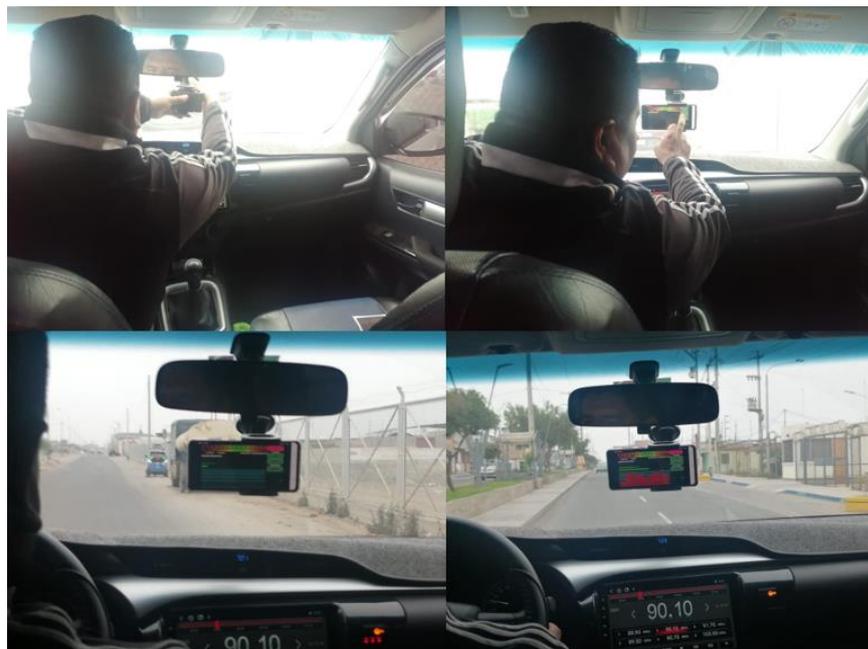
El aplicativo nos proporcionó los reportes del valor IRI a cada 100m y el recorrido de la camioneta en un formato kml.

Figura 22*Evaluación del pavimento aplicativo ABAKAL*

Nota. Obtención de datos mediante el aplicativo ABAKAL de la Avenida Bohemia Tacneña.

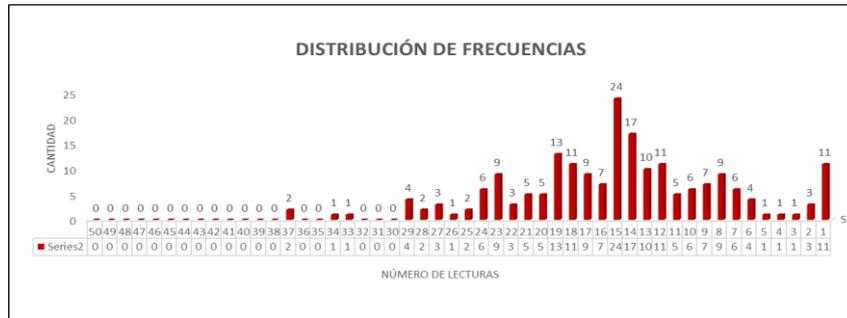
Figura 24

Distribución de frecuencia - tramo 1

Nota. Distribución de frecuencia obtenido del tramo 1

De acuerdo a los procedimientos del cálculo del Índice de Rugosidad entre las progresivas 0+00 al 0+400 del carril derecho se obtuvo un valor IRI de 5,87 m/km, así como se muestra en la hoja de cálculo Excel en el anexo 2.

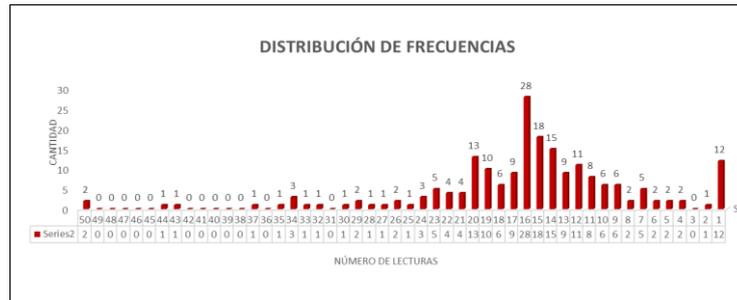
Figura 26
Distribución de frecuencia - tramo 2

Nota. Distribución de frecuencia obtenido del tramo 2.

De acuerdo a los procedimientos del cálculo del Índice de Rugosidad entre las progresivas 0+400 al 0+800 del carril derecho se obtuvo un valor IRI de 6,46 m/km, así como se muestra en la hoja de cálculo Excel en el anexo 2.

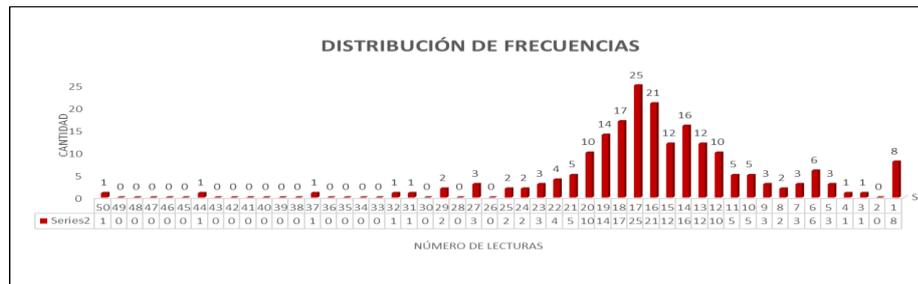
Figura 28
Distribución de frecuencia - tramo 3

Nota. Distribución de frecuencia obtenido del tramo 3.

De acuerdo a los procedimientos del cálculo del Índice de Rugosidad entre las progresivas 0+800 al 1+200 del carril derecho se obtuvo un valor IRI de 4,89 m/km, así como se muestra en la hoja de cálculo Excel en el anexo 2.

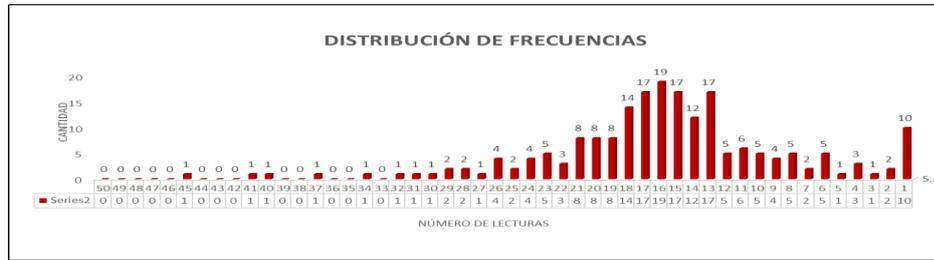
Figura 30

Distribución de frecuencia - tramo 4

Nota. Distribución de frecuencia obtenido del tramo 4.

De acuerdo a los procedimientos del cálculo del Índice de Rugosidad entre las progresivas 1+200 al 1+600 del carril derecho se obtuvo un valor IRI de 6,07 m/km, así como se muestra en la hoja de cálculo Excel en el anexo 2.

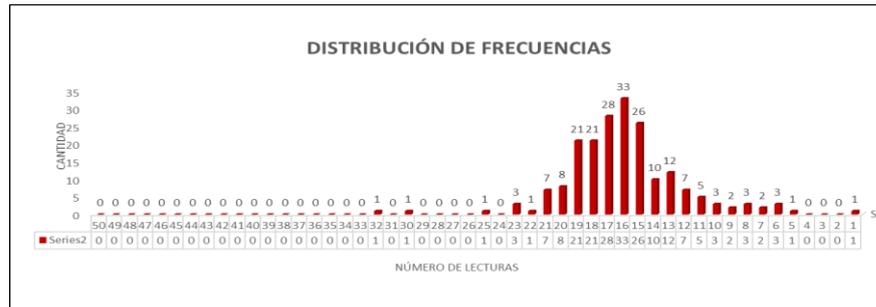
Figura 32
Distribución de frecuencia - tramo 5

Nota. Distribución de frecuencia obtenido del tramo 5.

De acuerdo a los procedimientos del cálculo del Índice de Rugosidad entre las progresivas 1+600 al 2+000 del carril derecho se obtuvo un valor IRI de 3,25 m/km, así como se muestra en la hoja de cálculo Excel en el anexo 2.

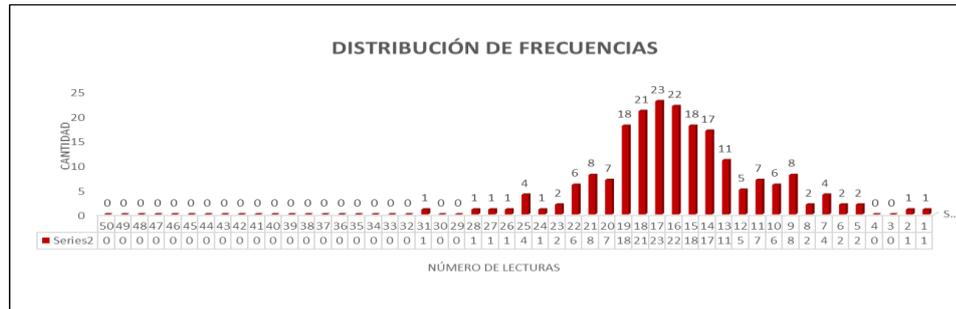
Figura 34
Distribución de frecuencia - tramo 1

Nota. Distribución de frecuencia obtenido del tramo 1.

De acuerdo a los procedimientos del cálculo del Índice de Rugosidad entre las progresivas 0+00 al 0+400 del carril izquierdo se obtuvo un valor IRI de 7,47 m/km, así como se muestra en la hoja de cálculo Excel en el anexo 2.

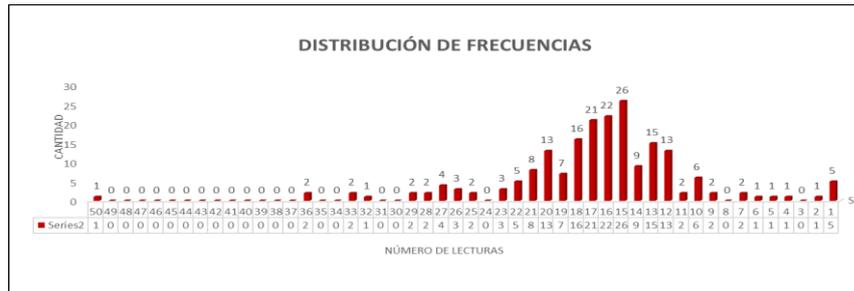
Figura 36
Distribución de frecuencia - tramo 2

Nota. Distribución de frecuencia obtenido del tramo 2.

De acuerdo a los procedimientos del cálculo del Índice de Rugosidad entre las progresivas 0+400 al 0+800 del carril izquierdo se obtuvo un valor IRI de 8,51 m/km, así como se muestra en la hoja de cálculo Excel en el anexo 2.

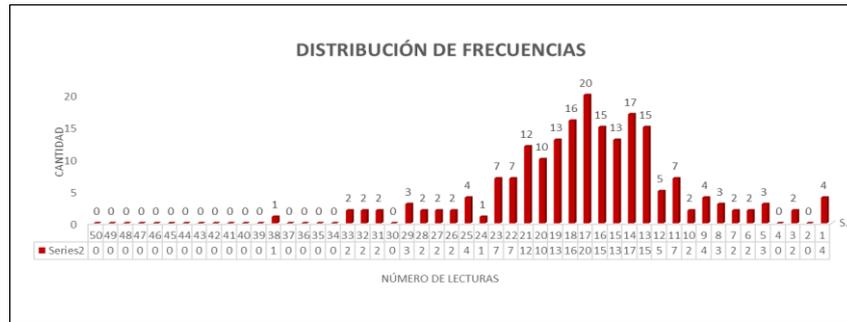
Figura 38
Distribución de frecuencia - tramo 3

Nota. Distribución de frecuencia obtenido del tramo 3.

De acuerdo a los procedimientos del cálculo del Índice de Rugosidad entre las progresivas 0+800 al 1+200 del carril izquierdo se obtuvo un valor IRI de 10,18 m/km, así como se muestra en la hoja de cálculo Excel en el anexo 2.

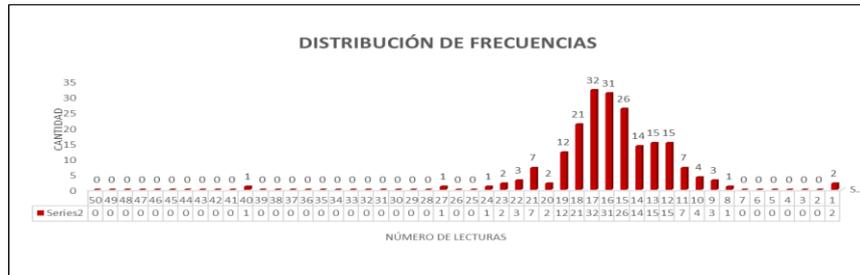
Figura 40
Distribución de frecuencia - tramo 4

Nota. Distribución de frecuencia obtenido del tramo 4.

De acuerdo a los procedimientos del cálculo del Índice de Rugosidad entre las progresivas 1+200 al 1+600 del carril izquierdo se obtuvo un valor IRI de 5,48 m/km, así como se muestra en la hoja de cálculo Excel en el anexo 2.

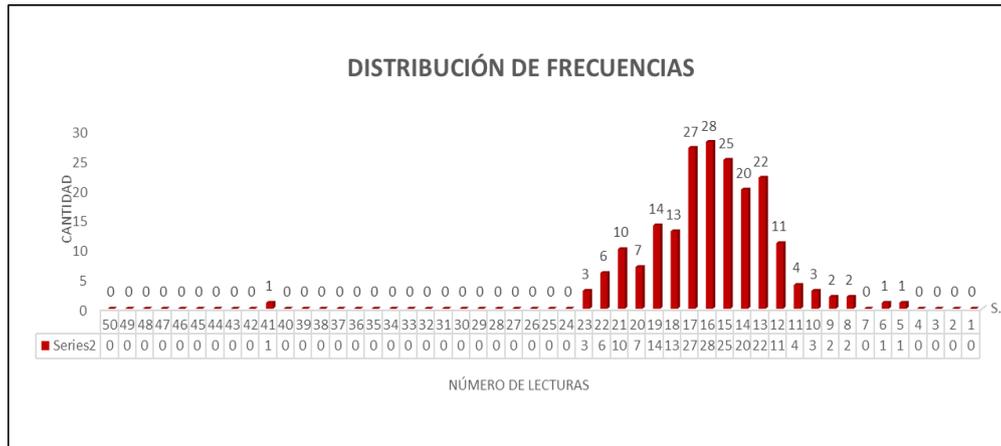
Figura 42

Distribución de frecuencia - tramo 5

Nota. Distribución de frecuencia obtenido del tramo 5.

De acuerdo a los procedimientos del cálculo del Índice de Rugosidad entre las progresivas 1+600 al 2+000 del carril izquierdo se obtuvo un valor IRI de 5,18 m/km, así como se muestra en la hoja de cálculo Excel en el anexo 2.

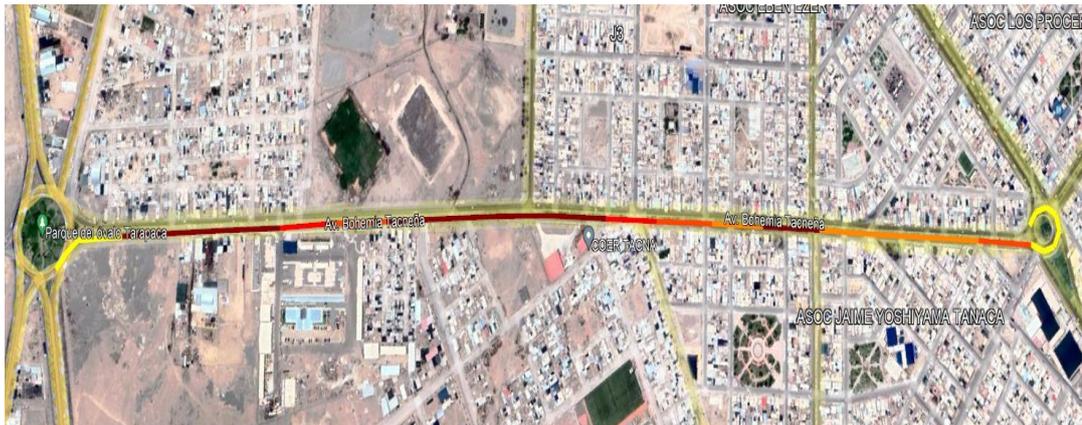
Figura 43

Reporte del recorrido con la camioneta carril derecho

Nota. Imagen obtenida del aplicativo ABAKAL IRI.

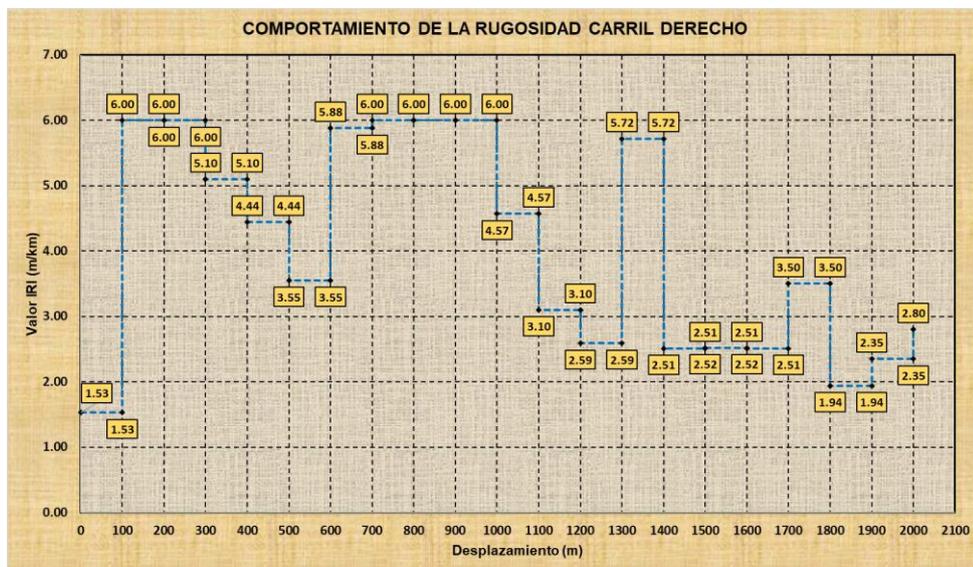
Figura 44

Con los datos obtenidos del aplicativo ABAKAL IRI se procedió a generar un gráfico así como se muestra en la figura siguiente, donde se representa la variación del IRI a cada 100 m en el carril derecho.

Variación del IRI a cada 100 metros carril derecho

Nota. Imagen de la variación de la rugosidad obtenida del aplicativo ABAKAL IRI.

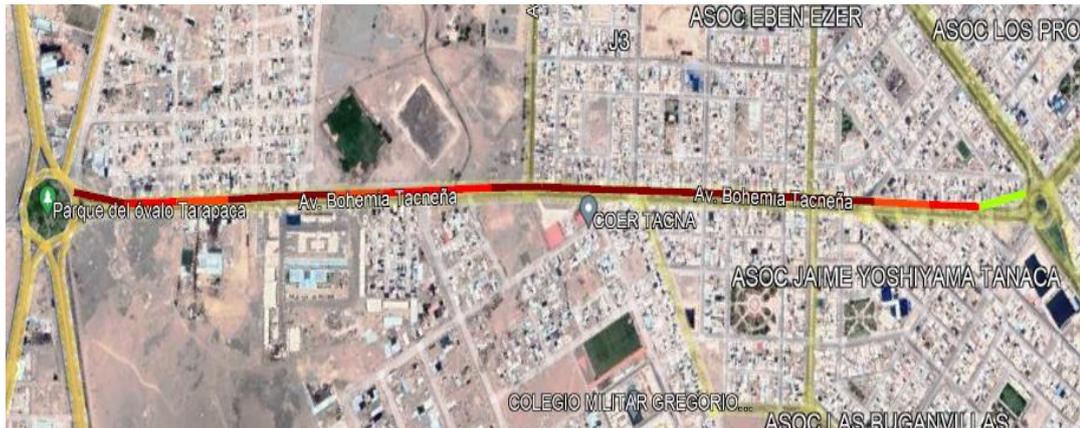
Figura 45

Reporte del recorrido con la camioneta carril izquierdo

Nota. Imagen obtenida del aplicativo ABAKAL IRI.

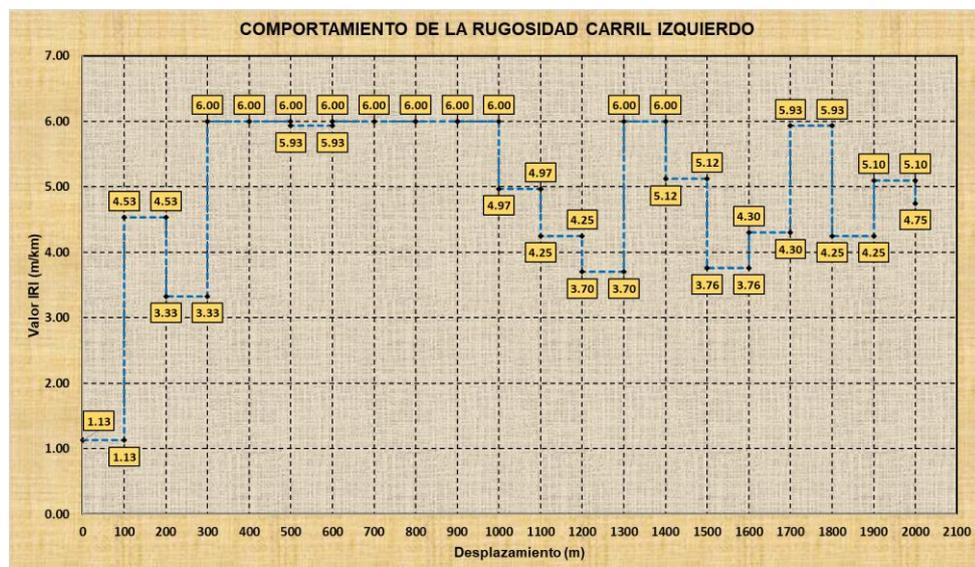
Figura 46

Con los datos obtenidos del aplicativo ABAKAL IRI se procedio a generar un grafico asi como se muestra en la figura siguiente, donde se representa la variacion del IRI a cada 100 m en el carril izquierdo.

Variación del IRI a cada 100 metros carril izquierdo

Nota. Datos obtenidos del aplicativo ABAKAL IRI de la variación de la rugosidad.
