**TESIS**

**“EVALUACIÓN DE LA RUGOSIDAD EN EL PAVIMENTO  
UTILIZANDO TELÉFONOS INTELIGENTES PARA MEJORAR  
LA TRANSITABILIDAD VEHICULAR EN LA AV. ANTÚNEZ DE  
MAYOLO, DISTRITO GREGORIO ALBARRACÍN LANCHIPA,  
TACNA -2021”**

**TÍTULO PROFESIONAL DE INGENIERO CIVIL**

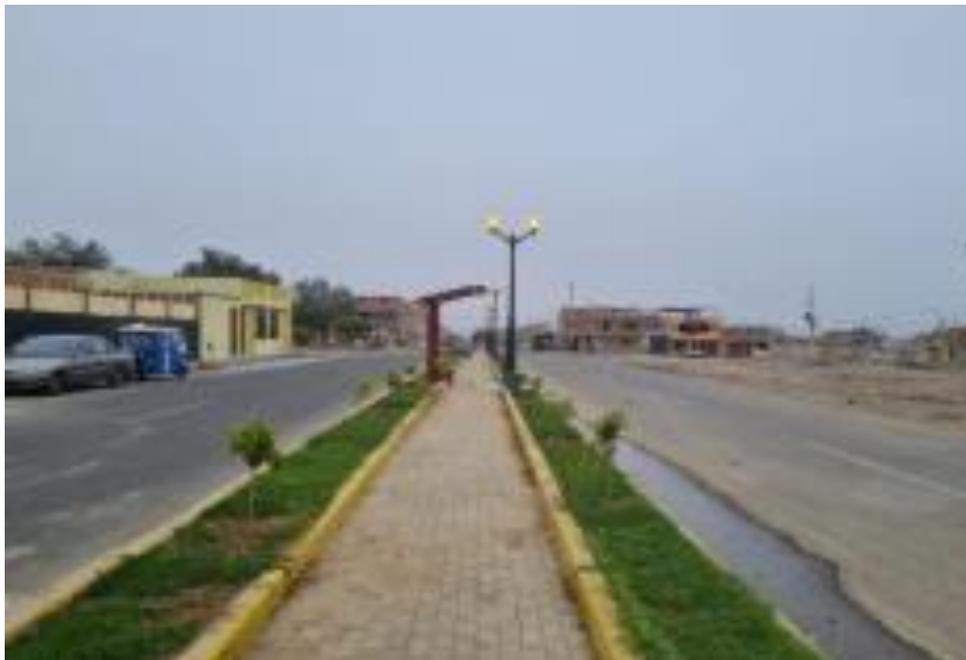
### **Figura 2**

*Zona de investigación, vista panorámica Av. Antúnez de Mayolo*

En la vía de investigación se observa que el pavimento se encuentra en una situación de descuido y falta de mantenimiento como podemos apreciar en la figura 2, además observamos que presenta fallas y patologías en algunos tramos, tal cual se aprecia en las figuras 3, 4 y 5, por lo que identificar, evaluar y determinar será uno de los objetivos de la presente investigación utilizando

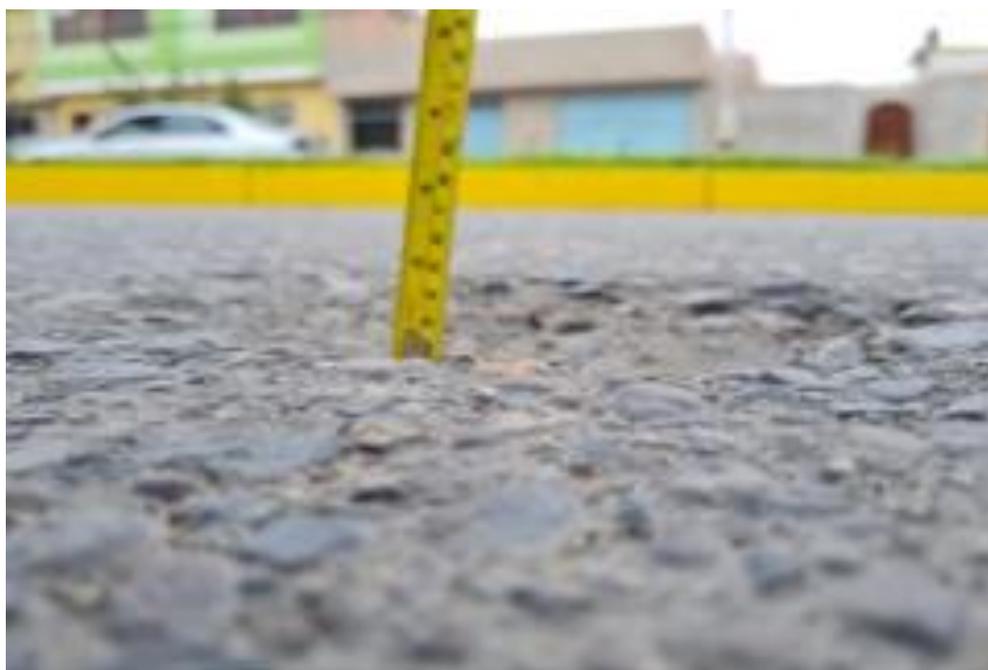
### **Figura 3**

*Zona de investigación, presencia de rugosidad*

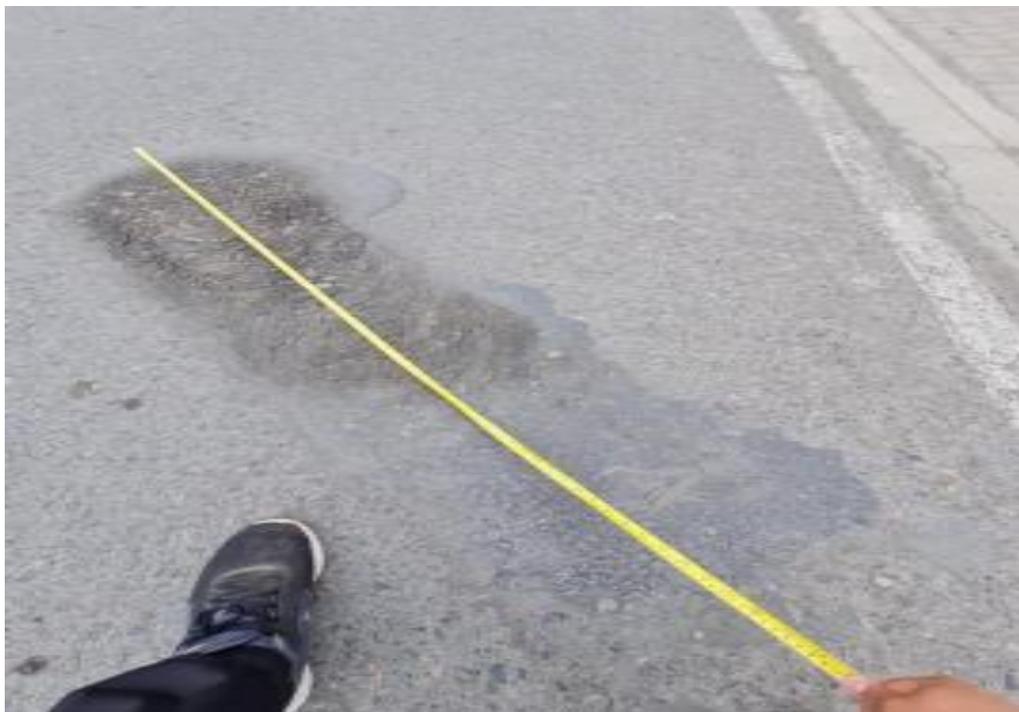
**Figura 4**

*Zona de investigación, presencia de fallas*

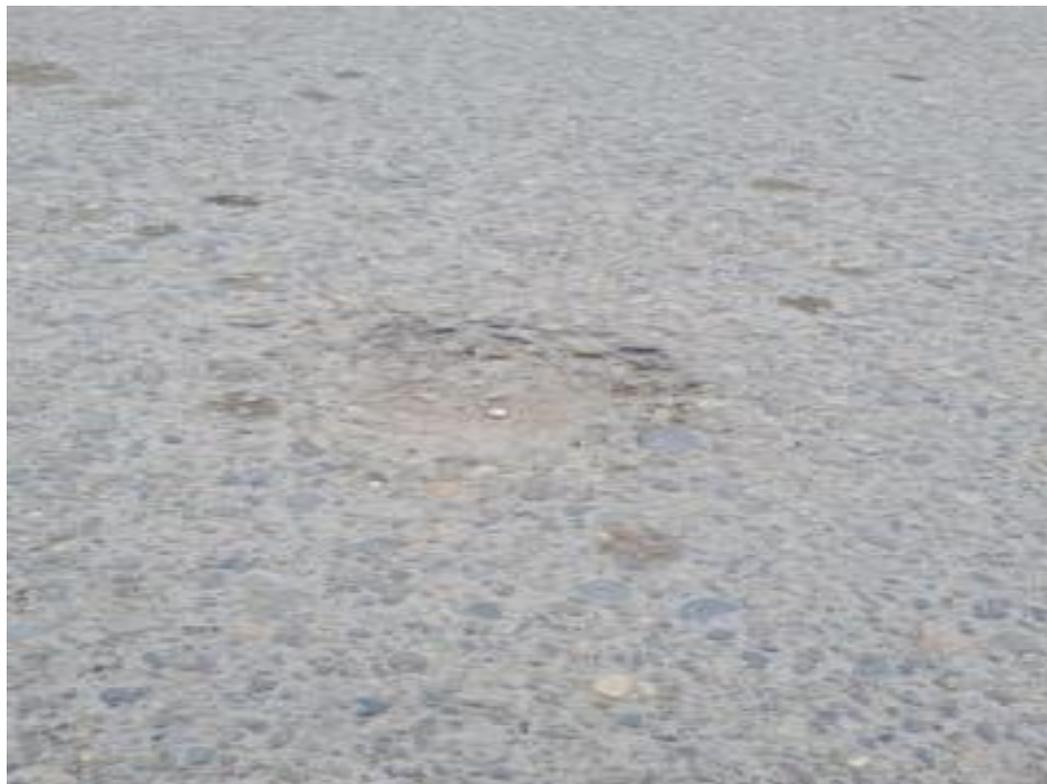
**Figura 5**

*Zona de investigación, presencia de huecos en la capa de rodadura*

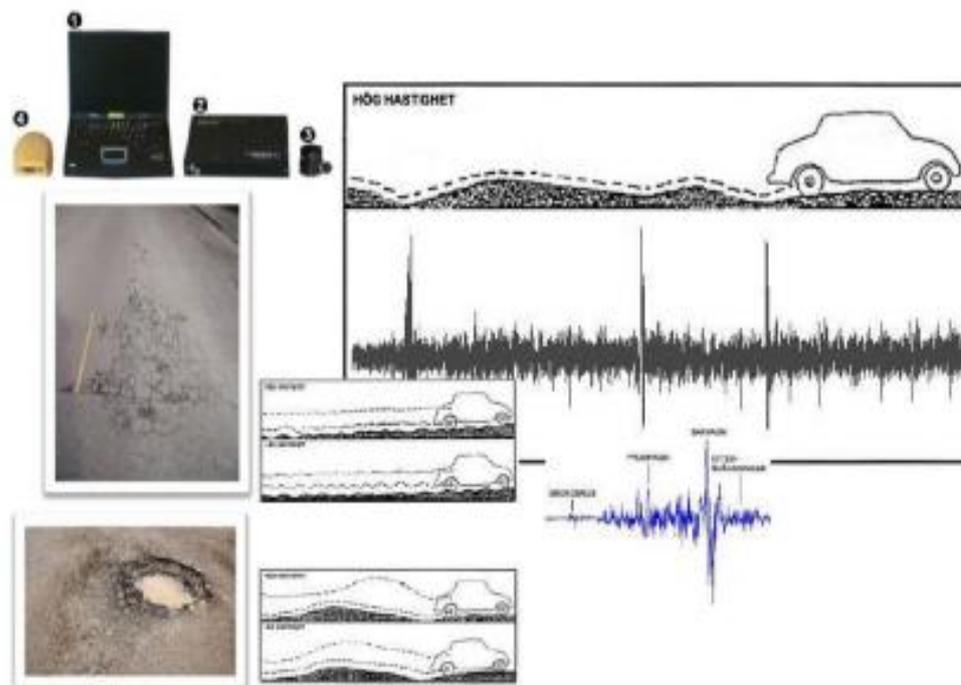
## Figura 6

*Primer prototipo ROADROID desarrollado en el año 2002*

Al obtener resultados confiables con el primer prototipo, la Administración Nacional de Carreteras de Suecia (SNRA por sus siglas en inglés) decide financiar el proyecto a fin de desarrollar el prototipo orientándolo a caminos no pavimentados de grava.

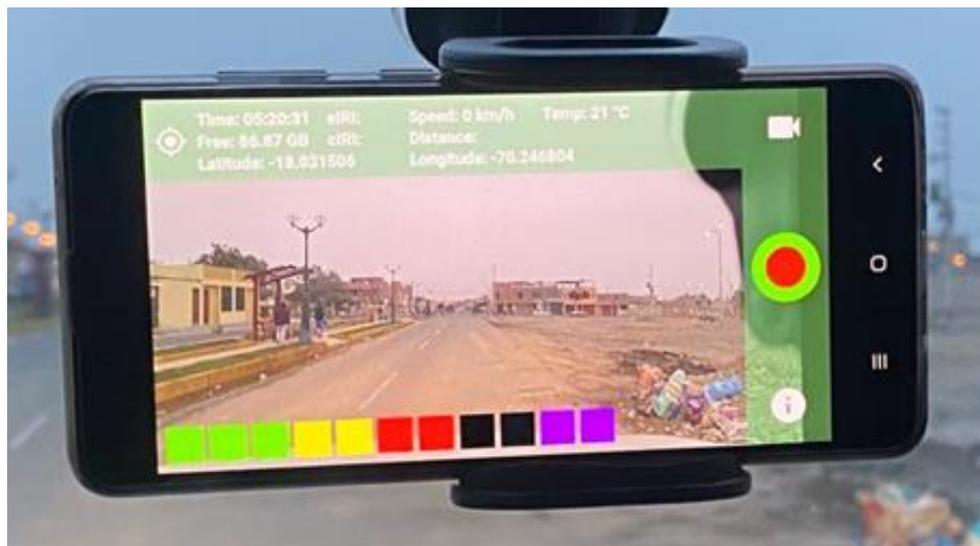
### Figura 8

#### *Tercer prototipo ROADROID*

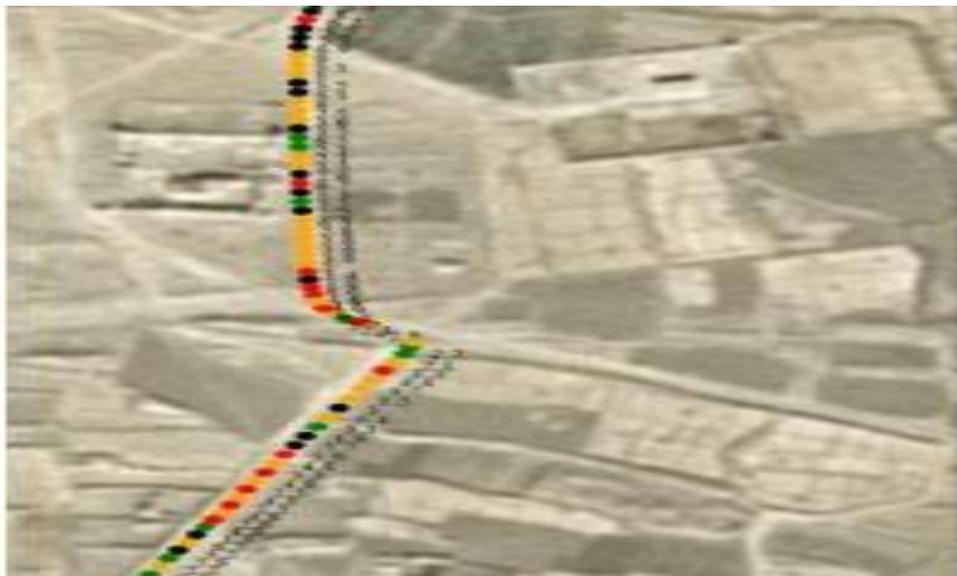
### **Figura 9**

*Visualización de la carretera analizada en Google Maps*

Con la información obtenida y a través de un sitio web (Google Maps) se puede visualizar el recorrido analizado y el estado de la vía por medio de colores los cuales son: verde para una condición óptima, amarillo para satisfactorio, rojo para insatisfactorio y negro para un camino pobre o malo tal cual se puede visualizar en la Figura 9.

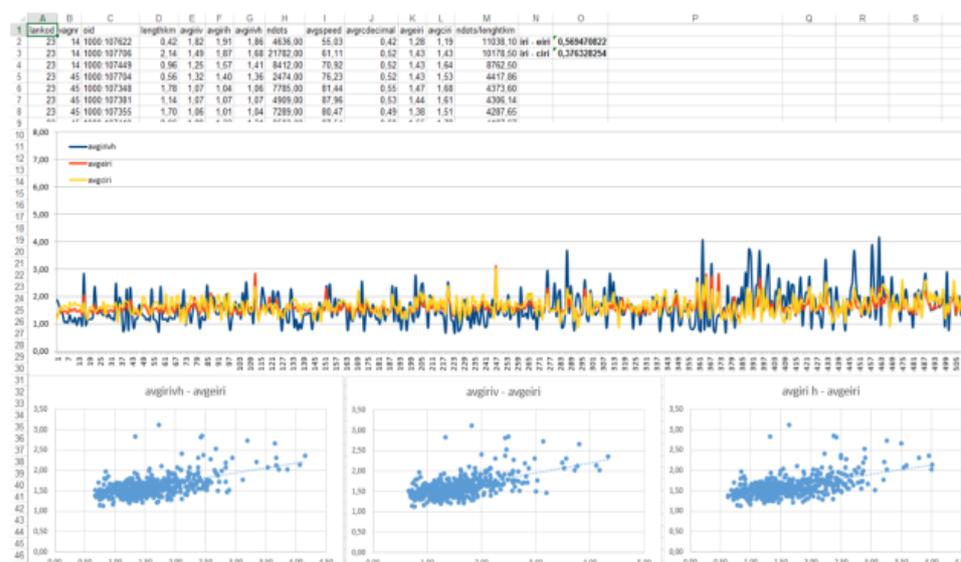
**Figura 10**  
Filtrar datos y buscar correlaciones

La universidad de Auckland determinó una correlación del 81 % entre los datos obtenidos por la aplicación Roadroid y un perfilómetro de clase 1 tal como se puede apreciar en la imagen 10.

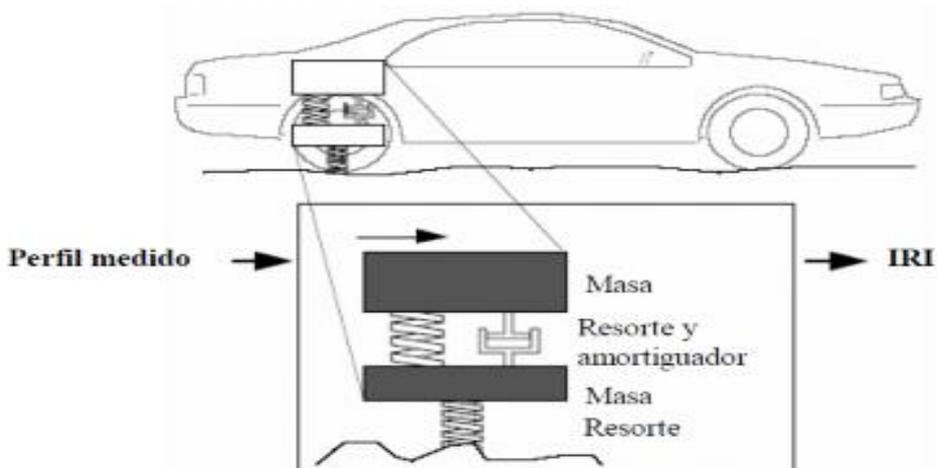
**Figura 12**  
*Modelo de cuarto de carro.*

El modelo es una representación de una rueda posterior de un automóvil, mediante masas, resortes y amortiguadores con coeficientes patrón, representa la masa del vehículo, la masa de la rueda, el amortiguador y la flexibilidad de la llanta. En el modelo ilustrado en la Figura 12 medimos los movimientos verticales atribuibles a las irregularidades en el perfil longitudinal.

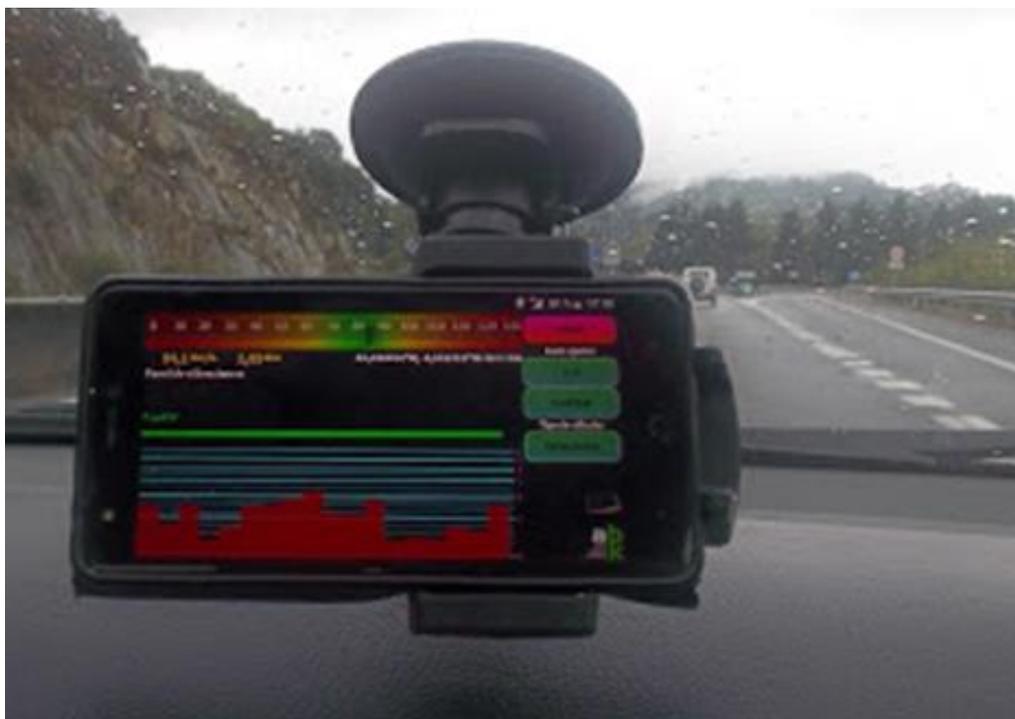
### **Figura 13**

*Ubicación del teléfono en el vehículo.*

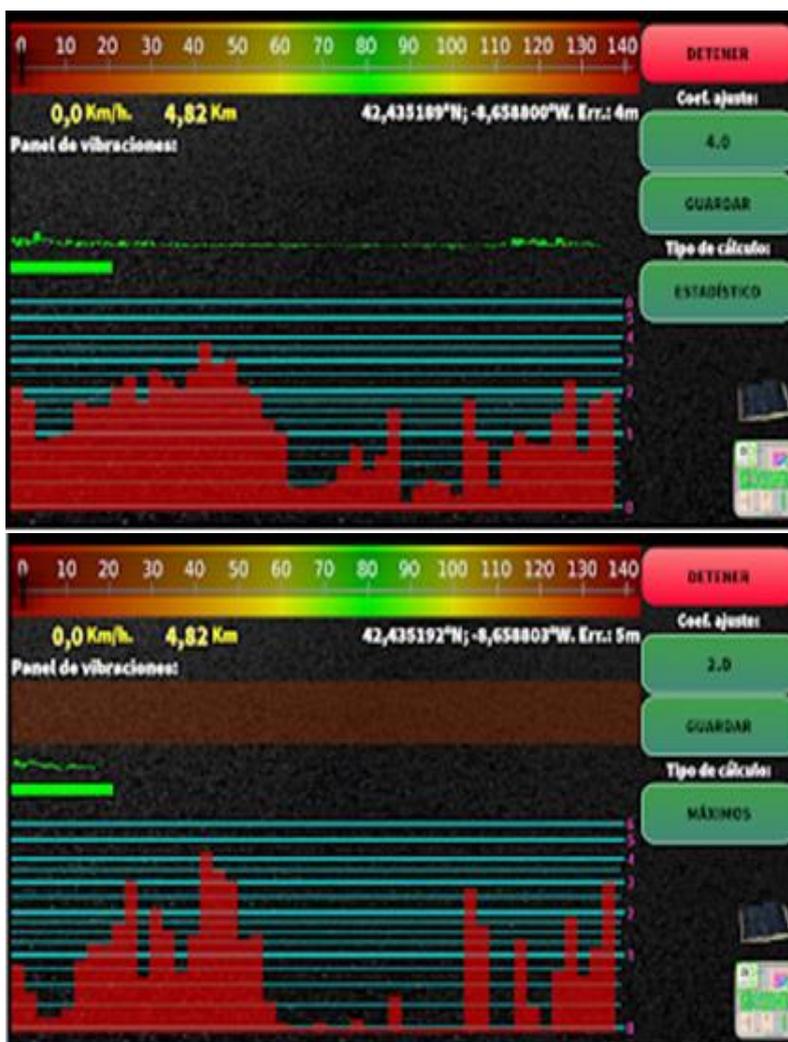
**Figura 14**

*Métodos de cálculo.*

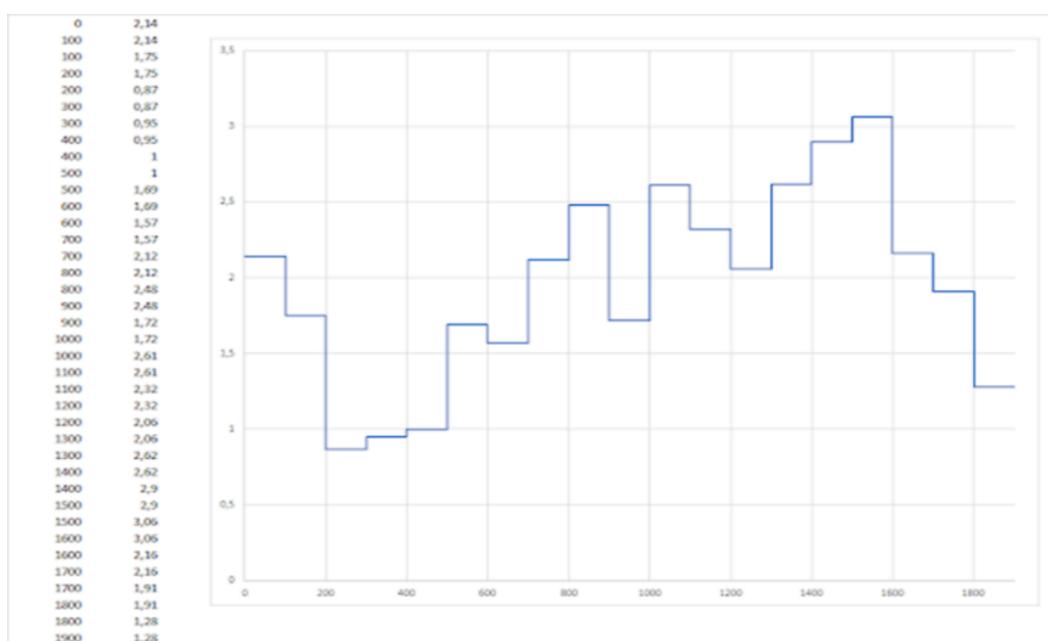
**Figura 15**

*Informe IRI.csv – base de datos obtenidos y la gráfica correspondiente*

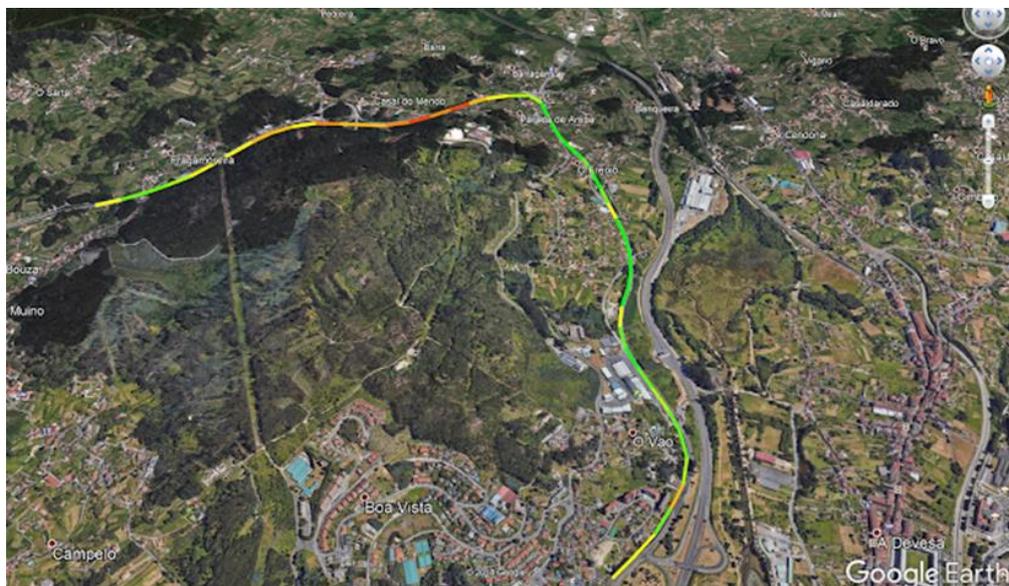
**Figura 16**  
*Informe IRI.kml.*

Finalmente obtenemos el archivo informe IRI.kml, el cual se logra abrir en el software de Google Earth, visualizando de esta manera el recorrido realizado (figura 16).

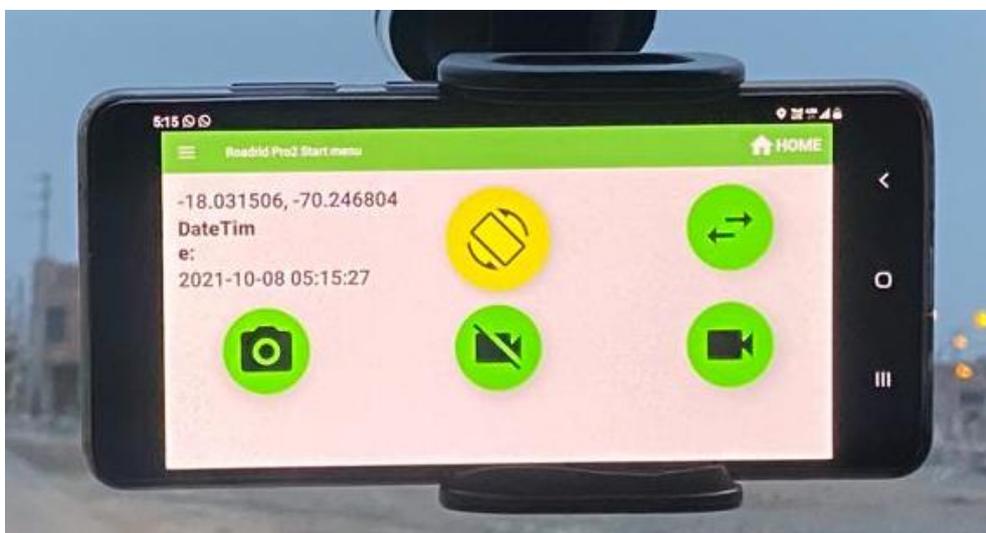
**Figura 17**

*Pantalla Inicio del aplicativo ROADROID en el vehículo de ensayo*

Para iniciar el uso del aplicativo ROADROID ingresamos a la aplicación y visualizamos las opciones que nos brinda el aplicativo ROADROID tal cual se aprecia en la figura 17, para luego seleccionar la opción *Fitting adjustment*, y de esta manera calibrar el celular.

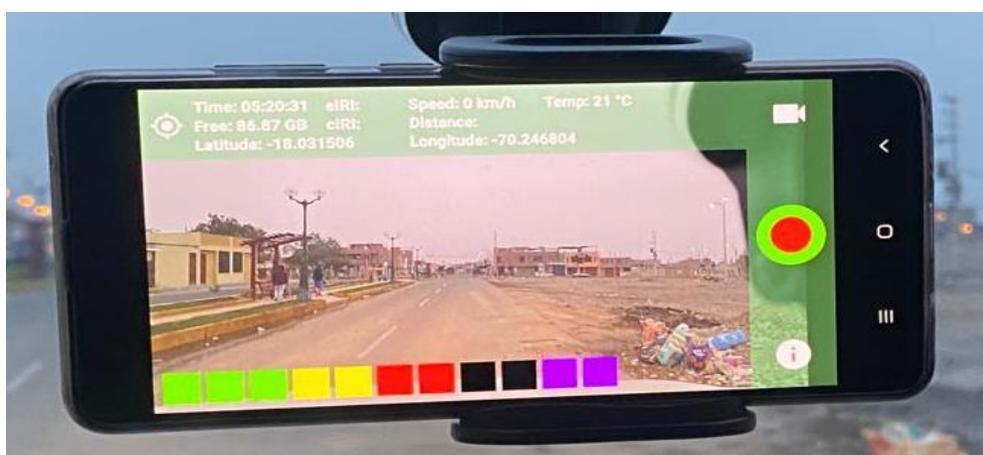
### Figura 19

*Evaluación de la rugosidad utilizando aplicativo ROADROID con fotografía*

*Nota. En la imagen observamos la vista panorámica de la opción video del aplicativo, se observa también en la parte inferior de la pantalla la escala de colores de acuerdo al índice ROADROID.*

Al realizar la toma de información tenemos varias opciones, una de ellas es el levantamiento de datos con un video completo del recorrido a lo largo de la vía evaluada, así como también la opción de toma de fotografías en determinados tramos, estas opciones se pueden apreciar en la figura 19.

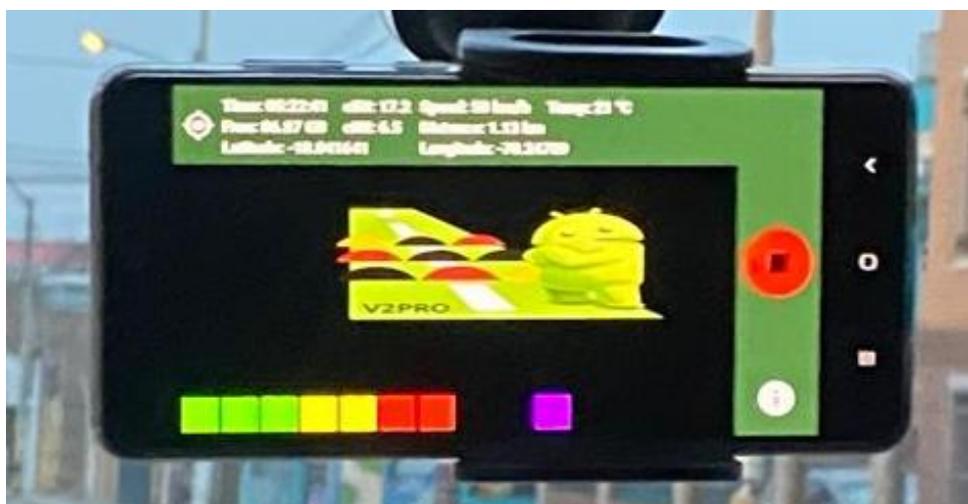
### Figura 20

*Evaluación de la rugosidad utilizando aplicativo ROADROID sin fotografía*

En todos los casos, el aplicativo nos muestra en la parte inferior de la pantalla el índice de colores con el que califica cada tramo por el cual realizamos el recorrido (Ver figura 20).

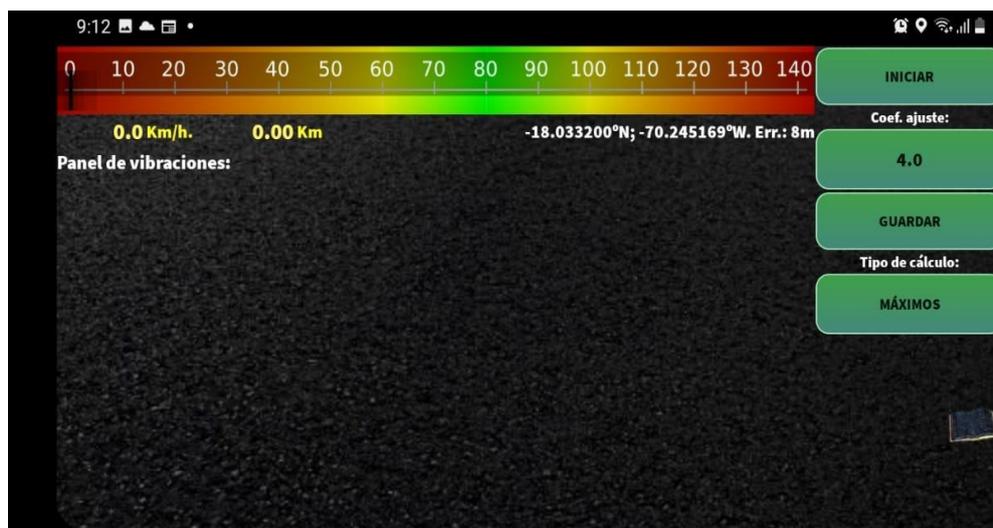
**Figura 21**

*Pantalla Inicio del aplicativo ABAKAL en el vehículo de ensayo*

*Nota.* Pantalla de inicio configurada con el tipo de cálculo máximos, apreciamos que el programa utiliza de manera automática el coeficiente de ensayo 4.

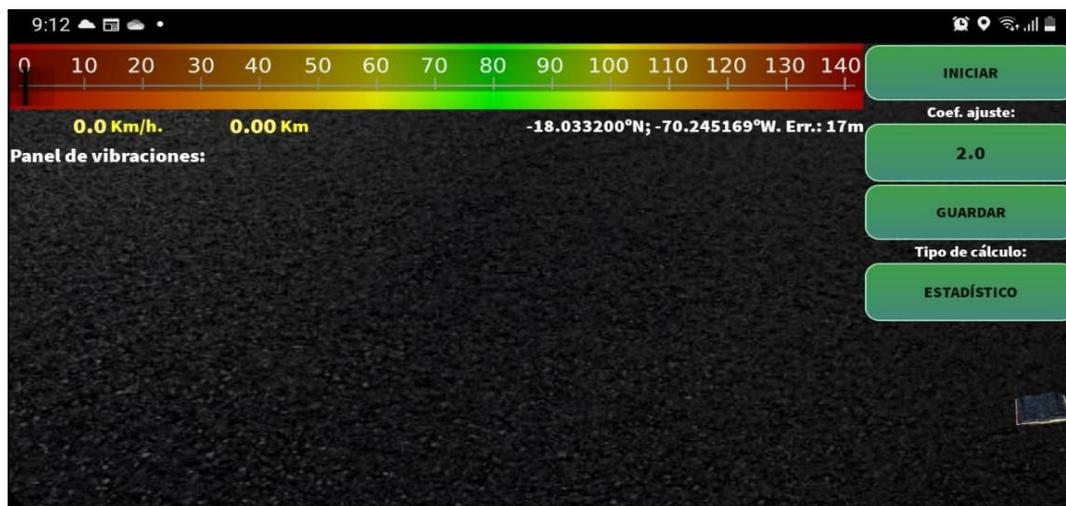
**Figura 22**

*Pantalla Inicio del aplicativo ABAKAL en el vehículo de ensayo*

*Nota. Pantalla de inicio configurada con el tipo de cálculo estadístico, apreciamos que el programa utiliza de manera automática el coeficiente de ensayo 2.*

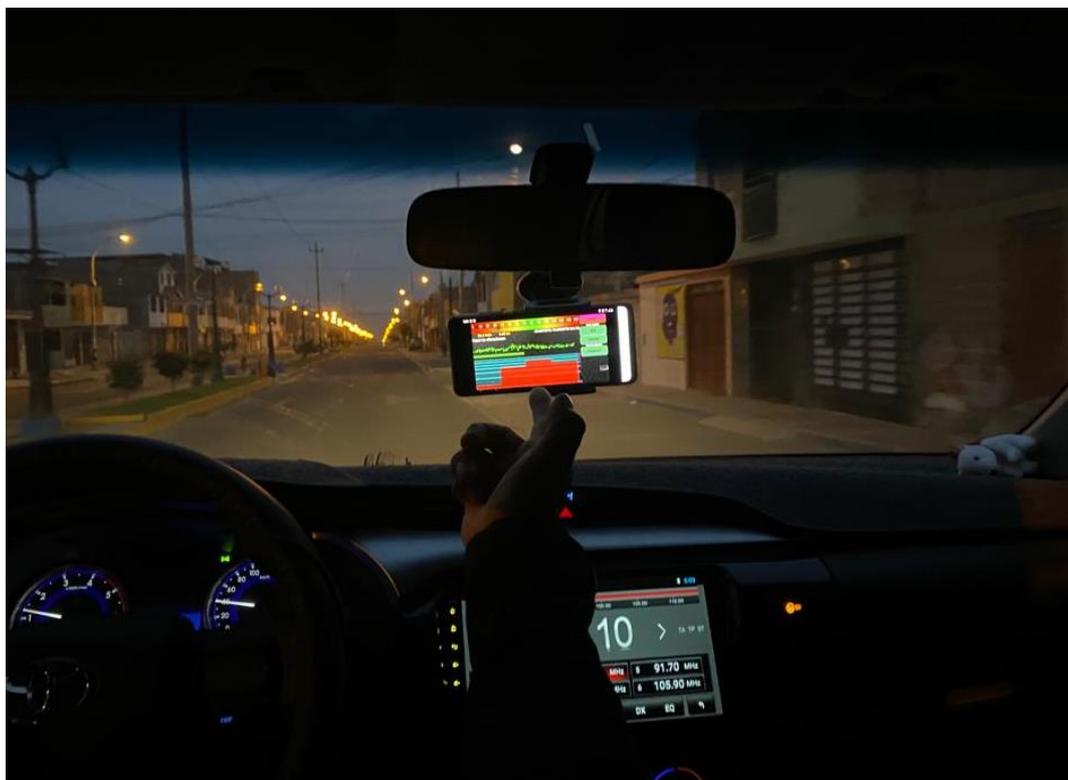
**Figura 23**

*Determinación de la rugosidad con el aplicativo ABAKAL*

Luego de ajustar con el tipo de calculo que trabajaremos los ensayos, daremos inicio al recorrido por la vía ubicando el Smartphone en la parte delantera del vehículo, de la manera en que se aprecia en la figura 23.

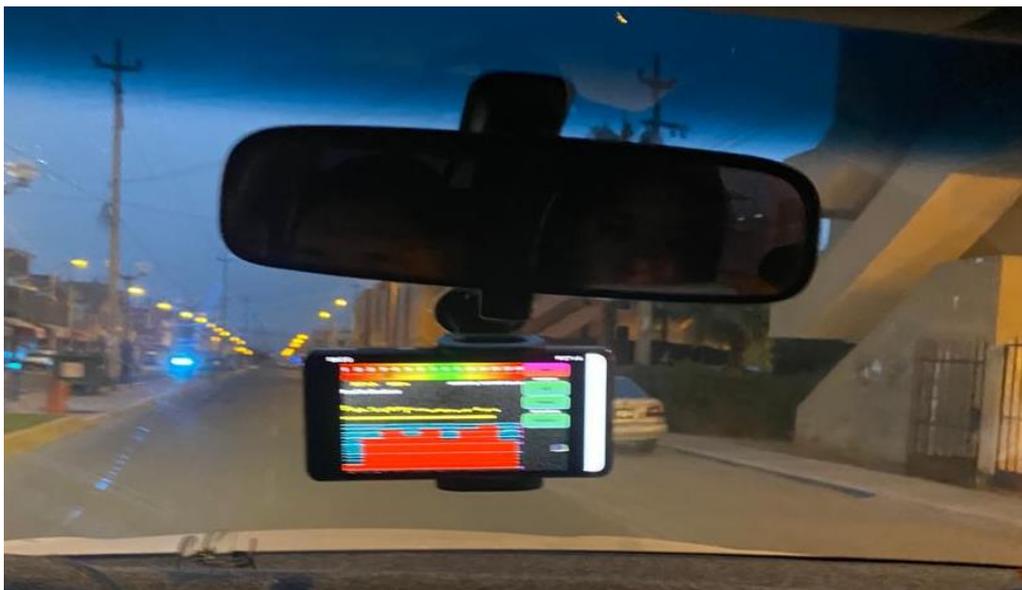
### Figura 24

*Determinación de la rugosidad usando el aplicativo ABAKAL bajada*

Por otro lado realizaremos los ensayos en ambos sentidos de la vía, de subida y bajada, donde el aplicativo nos mostrará en gráficas de acuerdo a las señales emitidas el estado del pavimento de las vía evaluada, en la figura 24 observamos los resultados obtenidos en graficas de un tramo de la vía en sentido de bajada, del mismo modo en la figura 25 visualizamos para el sentido de subida.

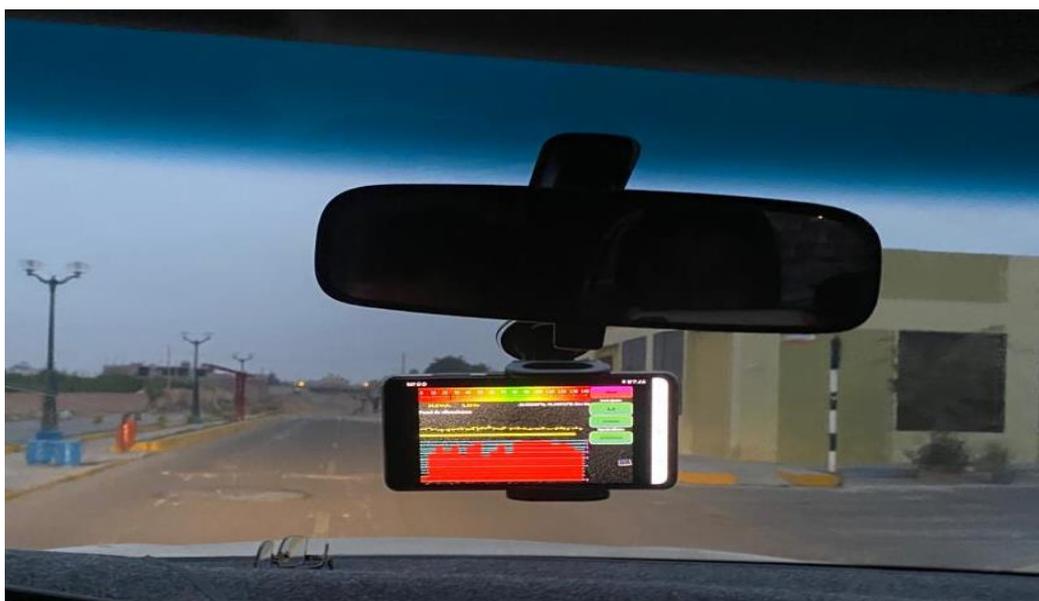
### Figura 25

*Determinación de la rugosidad usando el aplicativo ABAKAL subida*

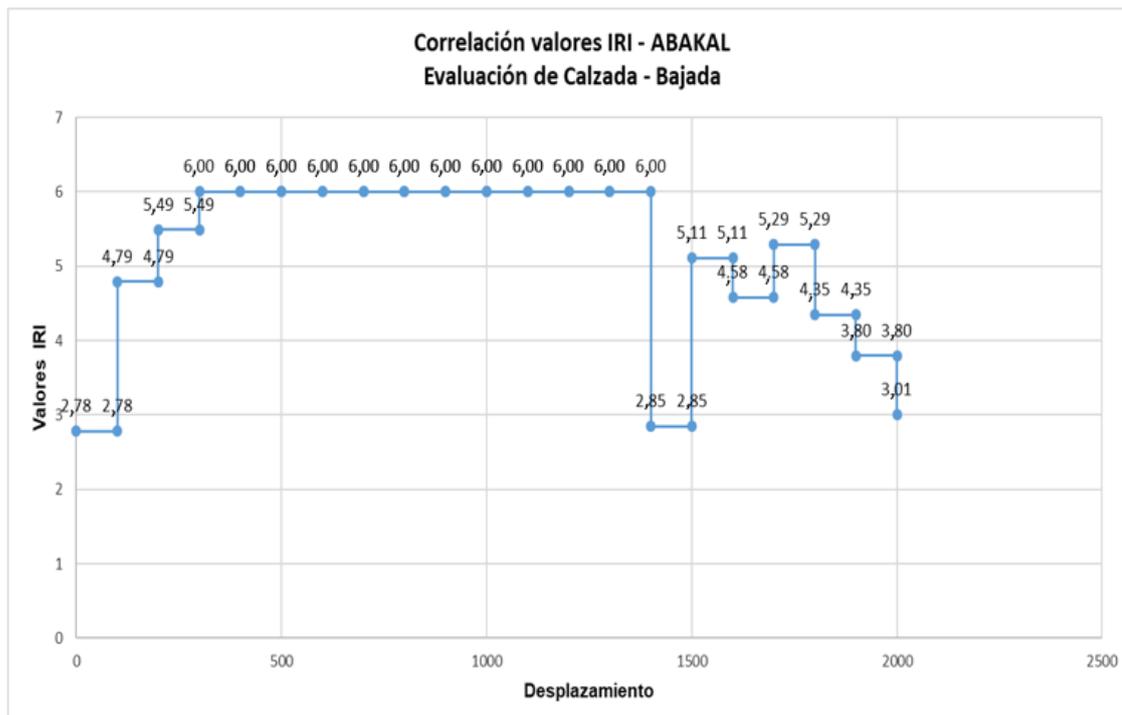
**Figura 28**

*Comportamiento de los valores IRI cada 100 m. Calzada de Bajada*

*Nota.* Comportamiento de los valores IRI obtenidos en campo en el tramo 0+000 al 2+000, utilizando el aplicativo ABAKAL IRI evaluados cada 100 m en el carril de bajada.

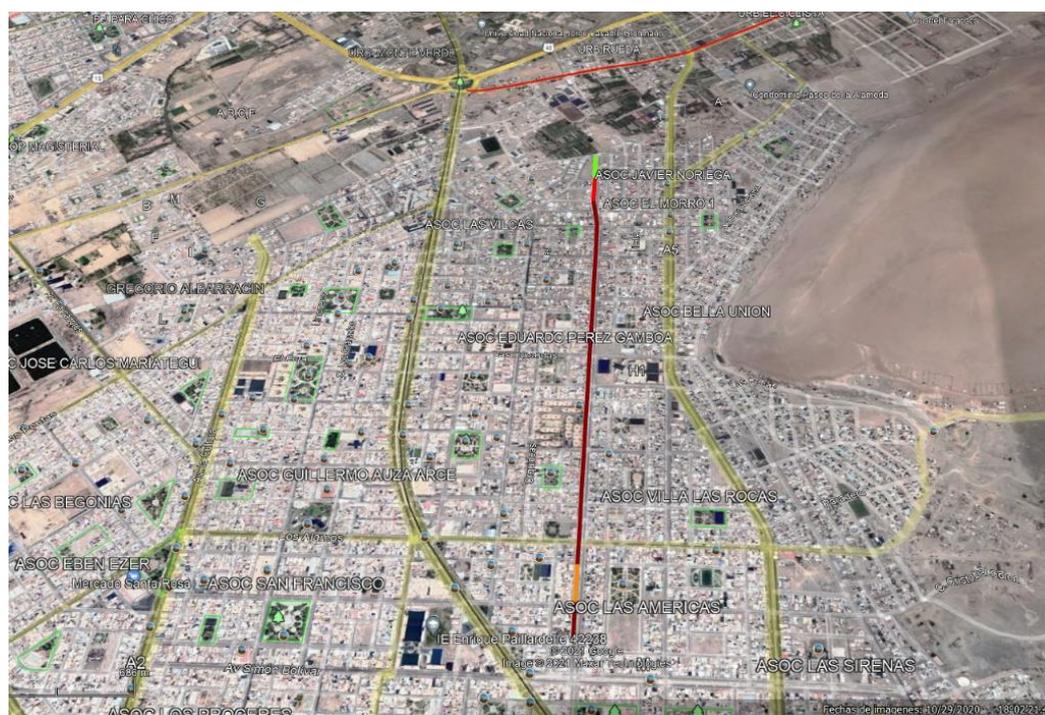
**Figura 29**

*Desplazamiento por la calzada de bajada utilizando ABAKAL*

zona de evaluación (ver figura 28), de la misma forma en la figura 29 observamos la imagen obtenida del aplicativo de la zona de evaluación.

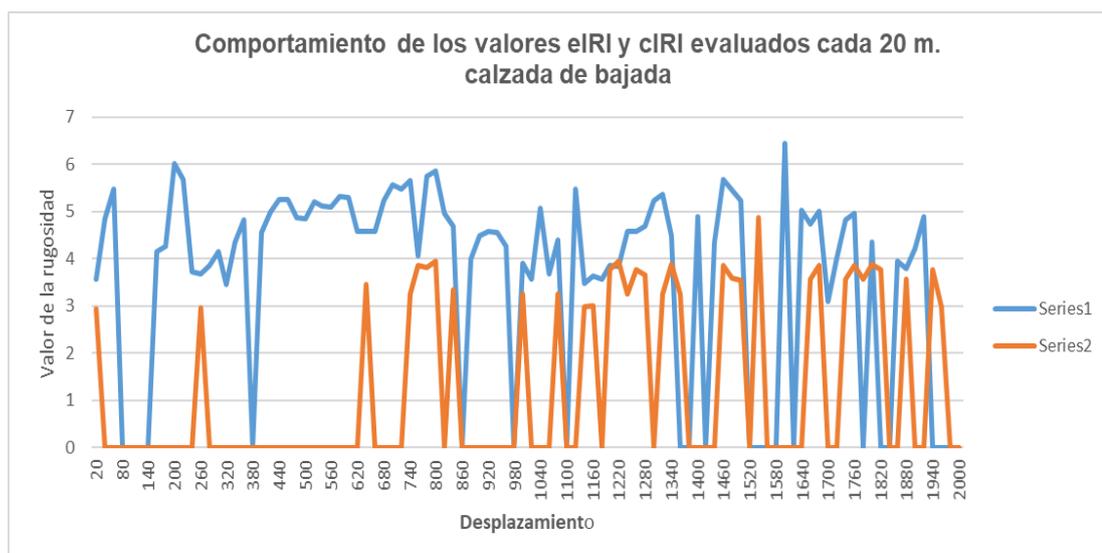
**Figura 32**

*Comportamiento de los valores eIRI y cIRI, evaluados cada 20 m calzada de bajada*

En los gráficos anteriores los valores cIRI tiene muchas fluctuaciones, lo cual mejoraría si evaluamos con velocidades de 60 a 80 km/h constantes. Por esa consideración los valores de eIRI son las utilizadas para efectos de comparación con el aplicativo ABAKAL.

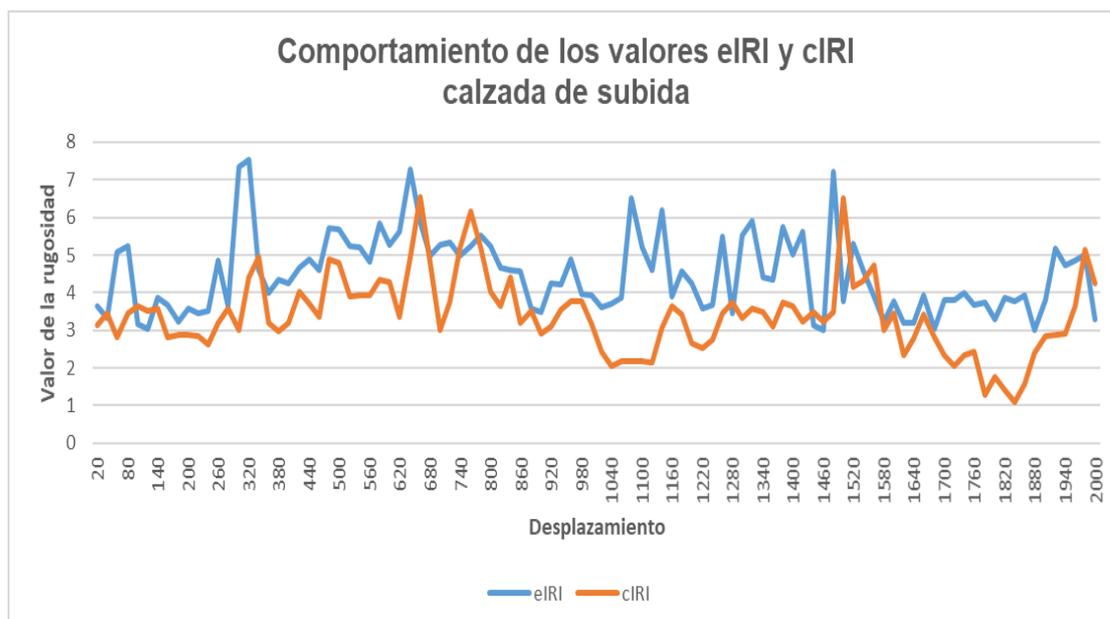
**Figura 33**

*Comportamiento de los valores eIRI y cIRI, evaluados cada 20 m calzada de subida*

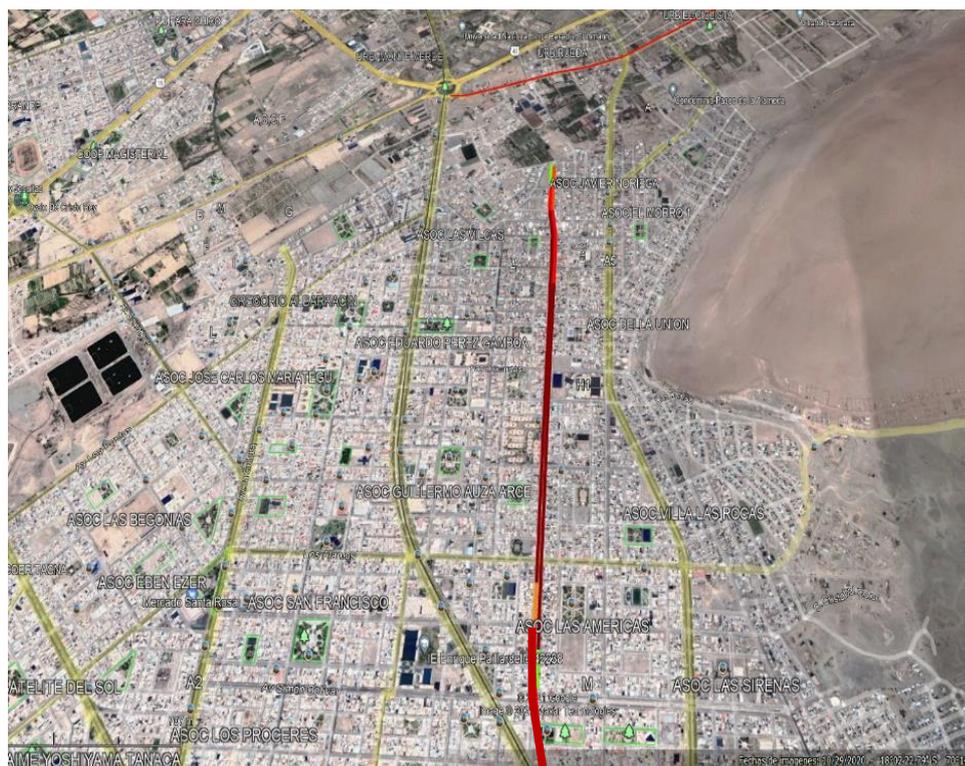
**Figura 34**

*Zona de evaluación, aplicando ROADROID, ambas calzadas*
