DISEÑO SISMORRESISTENTE DE MÓDULOS DE VIVIENDA
PARA SECTORES RURALES SEGÚN LA ZONA EN LA
REGIÓN LAMBAYEQUE, 2018

TESIS

Para obtener el grado académico de:
MAESTRO EN INGENIERÍA CIVIL CON MENCIÓN EN GEOTECNIA

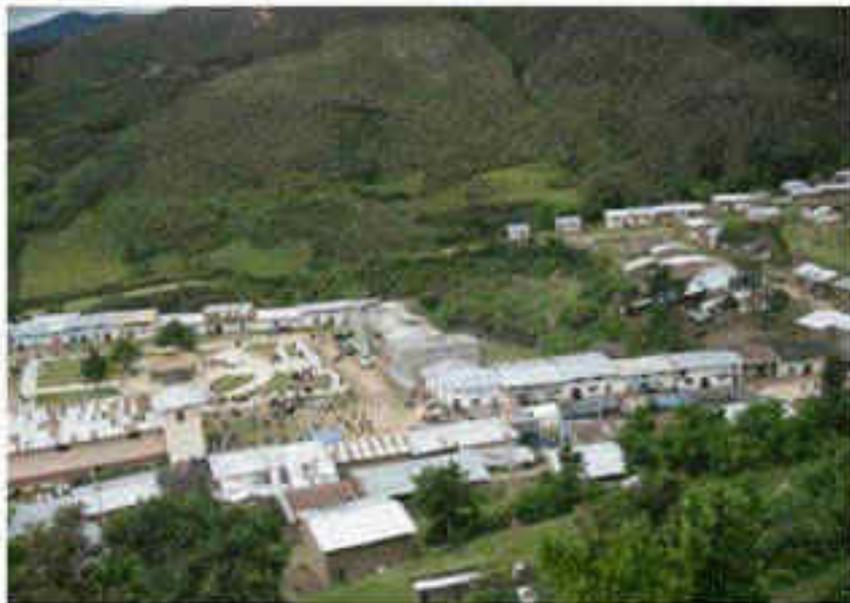
Figura 1. *Distrito de Cañaris, provincia de Ferreñafe y departamento de Lambayeque.*

Como se puede apreciar en la figura 1 es el típico agrupamiento de viviendas en un caserío de la sierra de la región Lambayeque, las cuales se adaptan a la topografía del terreno y su autoconstrucción sin técnica normativa se realiza con materiales propios de la zona, paredes de adobe o tapial con techos tipo dos aguas con vigas de madera y planchas onduladas de zinc (calaminas), adicionalmente estos sectores no cuentan con servicios básicos de saneamiento (agua y desagüe) y electrificación.

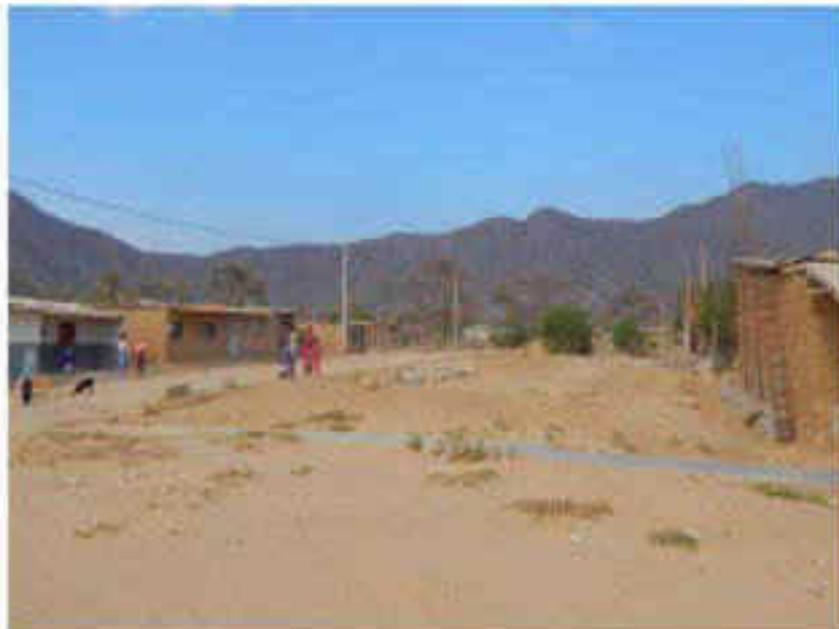
Figura 2. C.P. El Orcon del sector 1, distrito de Motupe, provincia y departamento de Lambayeque.

La figura 2 muestra la consolidación de las viviendas en un centro poblado de la costa de la región Lambayeque, donde la topografía del terreno es relativamente plana y la autoconstrucción de las viviendas se realiza con personal empírico sin dirección técnica adecuada y con materiales propios de la zona, las paredes son de adobe y barro o de albañilería de ladrillo con techos livianos ligeramente inclinados con vigas de madera y cobertura con planchas onduladas de zinc (calaminas) o torta de barro, estos sectores cuentan parcialmente con servicios básicos de saneamiento (agua y desagüe) y si cuentan con electrificación.

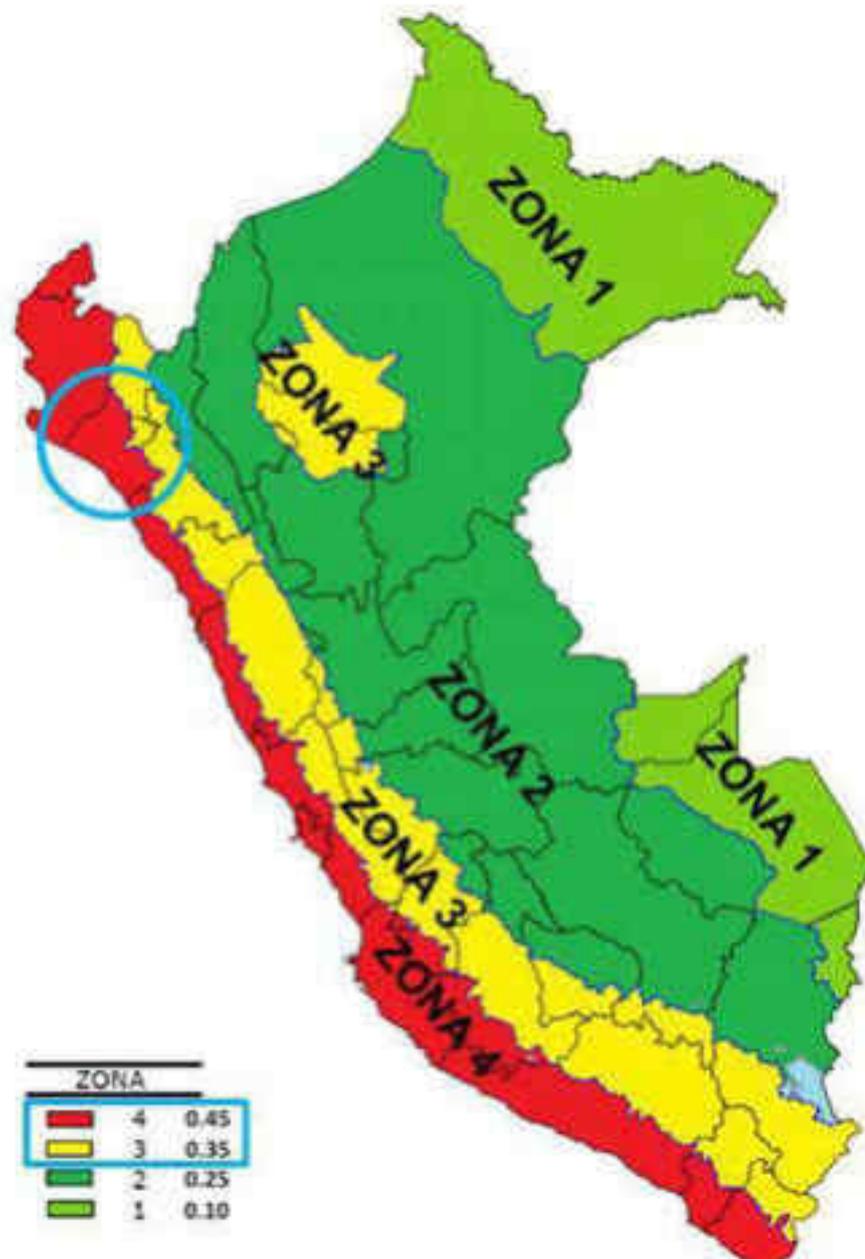
Figura 10. Mapa de las Zonas Sísmicas en el Perú

El mapa de zonificación sísmica para el territorio peruano, el departamento de Lambayeque está ubicado dentro de la zona III y IV, cuyas características son: sismos de magnitud siete (escala de Richter), hipocentros de profundidad intermedia y de intensidad entre VII y IX.

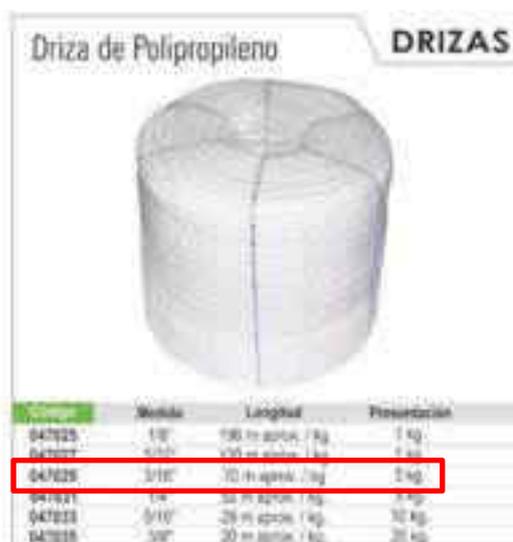
Figura 32. Driza de polipropileno

- v. La separación entre sogas horizontales debe ser menor a 0,40 m., en promedio para el tercio inferior a la altura del muro (sea la edificación de uno o dos pisos). Debe ser de 0,30 m. en promedio para el tercio central y de 0,20 m. en promedio para el tercio superior (sin coincidir con la junta horizontal). La separación entre sogas verticales debe ser menor a 0,40 m.
- vi. Los niveles inferior y superior de los vanos deben coincidir con el refuerzo horizontal.

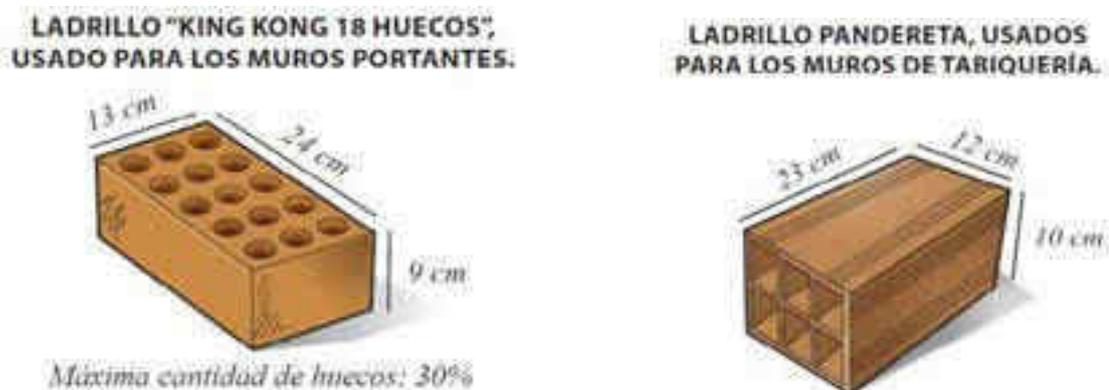
Figura 35. Tipos de ladrillo para muros portantes y tabiques

3.26. Unidad de Albañilería Sólida (o Maciza). Unidad de albañilería cuya sección transversal en cualquier plano paralelo a la superficie de asiento tiene un área igual o mayor que el 70% del área bruta en el mismo plano”.

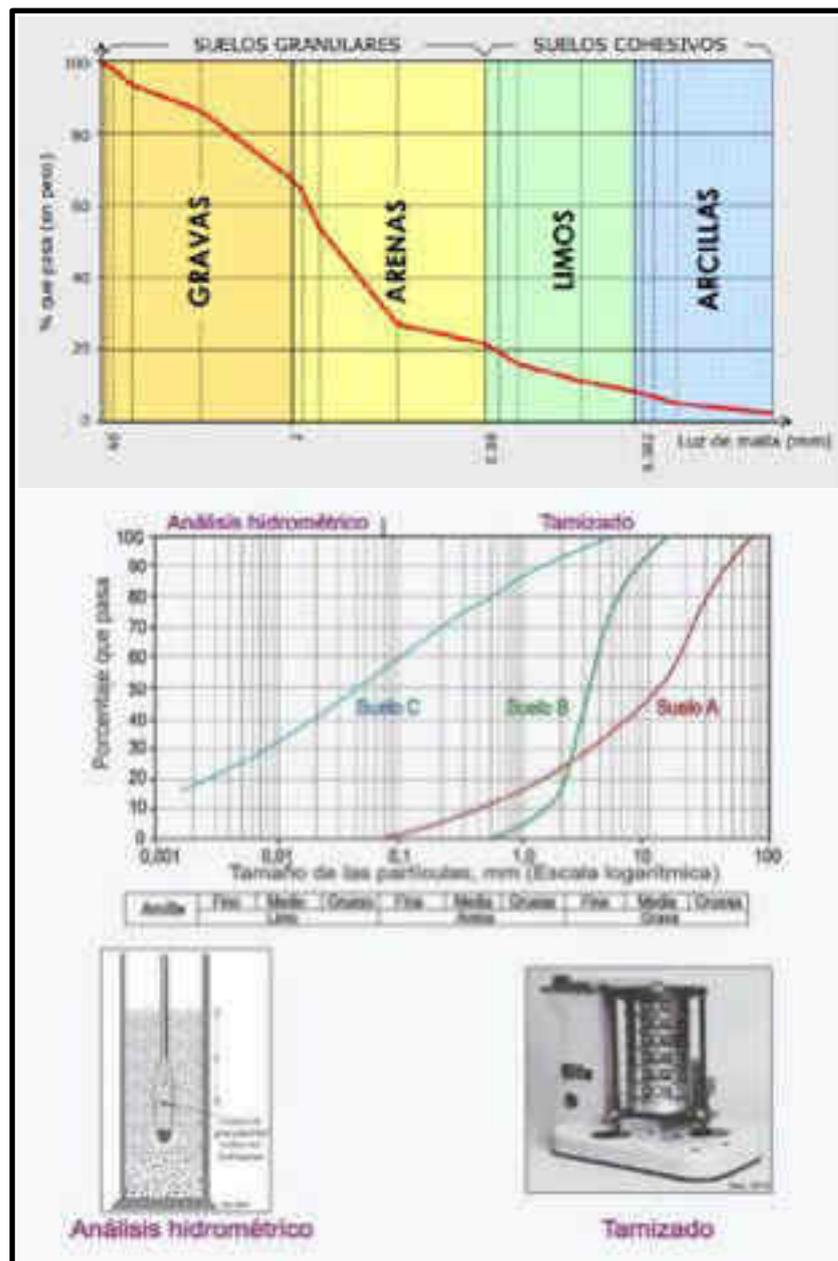
La curva granulométrica del suelo son los resultados obtenidos en los ensayos de laboratorio representados en una gráfica y nos proporciona los porcentajes en peso de los diversos tamaños de las partículas de finos (arcillas y limos) y la fracción gruesa (arenas y gravas).

Gráfico 12: Curvas granulométricas y equipos de laboratorio, extraído del Manual de Carreteras, Tomo 2: Construcción – Mantenimiento, Bañón Blásquez & Bevia García, <https://masgeotecnia.mykajabi.com/>

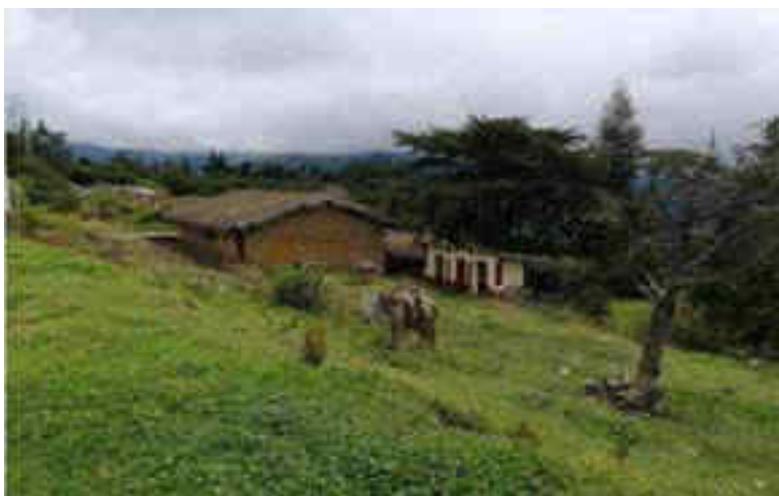
Figura 49. *Centro Poblado Janque – Incahuasi*

6. No cuentan con viga solera en la parte superior de los muros, que confine la edificación para recibir el techo correspondiente.
7. La mano de obra no es calificada, es empírica y en algunas ocasiones suelen construirse a través de mingas, sobre todo cuando se trata de construcciones de locales comunales, como se realizó con la renovación del techado de la iglesia de San Pablo, cuyo trabajo se distribuyó por secciones, correspondiéndole a un caserío la responsabilidad de una parte del techo.

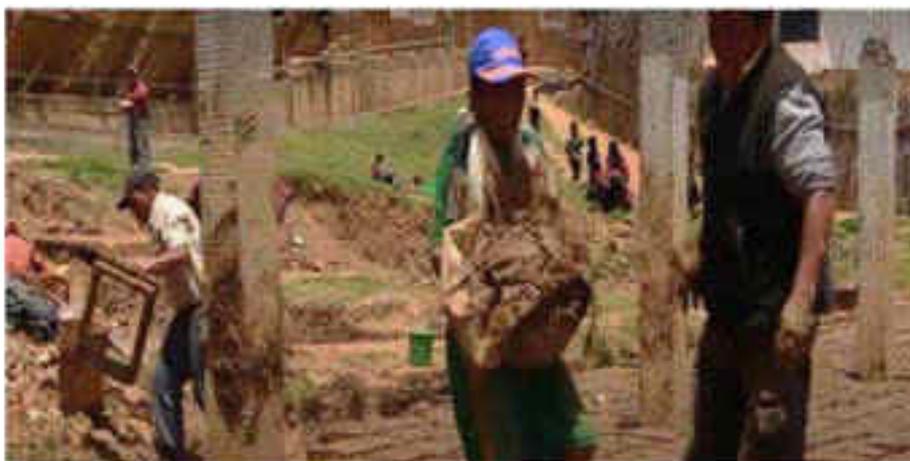
Figura 50. *Proceso de fabricación de adobes en Incahuasi.*

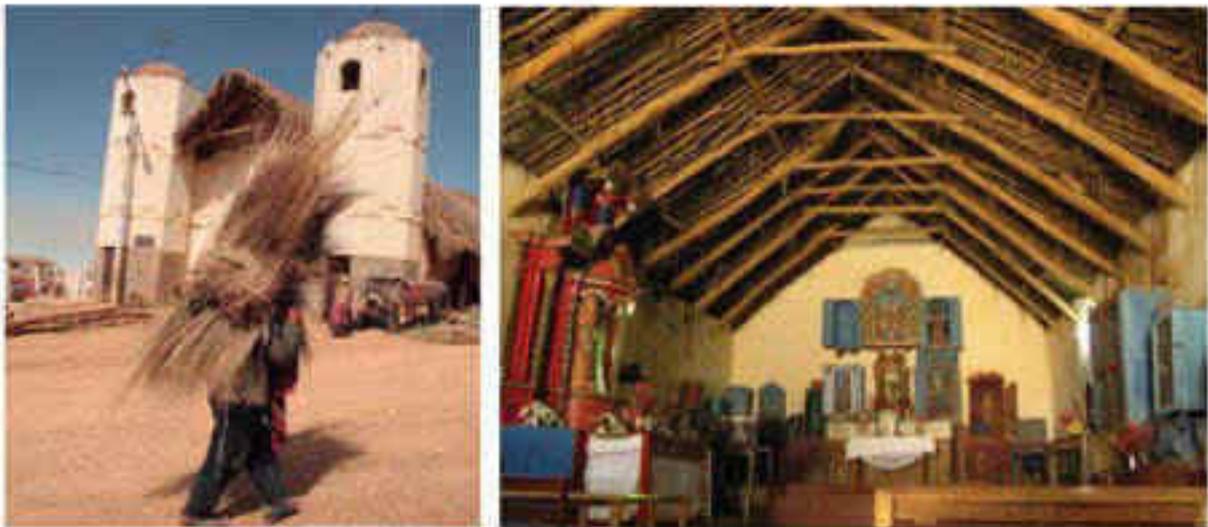
La iglesia San Pablo se ejecutó el cambio del techo a través de un trabajo comunitario con la participación de diferentes comunidades, previamente se retiró la cobertura existente que ya había cumplido su vida útil, posteriormente utilizaron materiales propios de la zona, principalmente paja uqsha, varas de suru, fibras de llaqa y madera del árbol Aliso.

El aliso es un árbol que mide entre 15 a 20 metros de altura, crece en zonas húmedas y se utilizó para las columnas y vigas principales.

Figura 51. *Vistas interior y exterior de la iglesia San Pablo antes del retiro de la cobertura*

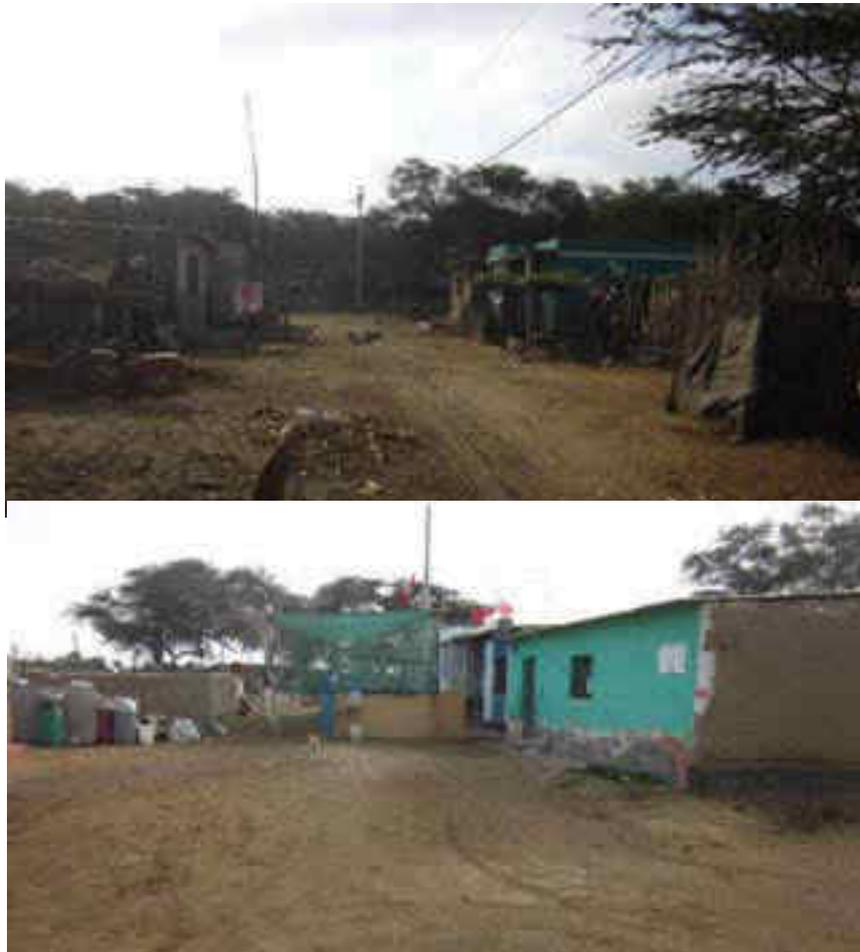
Las edificaciones con adobe o con albañilería existentes se puede notar la falta de dirección técnica en el diseño, calidad de los materiales y construcción de las mismas como, por ejemplo:

6. Los elementos de arriostre no son colocados apropiadamente con la finalidad de que sirvan de confinamiento de los muros.
7. La mano de obra no es calificada, es empírica y generalmente está a cargo de un operario con experiencia que es quien diseña, dirige y construye en base a su empirismo obtenido en obras similares, sin conocimiento mínimo de las normas técnicas que rigen para este tipo de edificaciones.

Figura 59. *Viviendas rurales en el Sector Las Delicias – Morrope.*

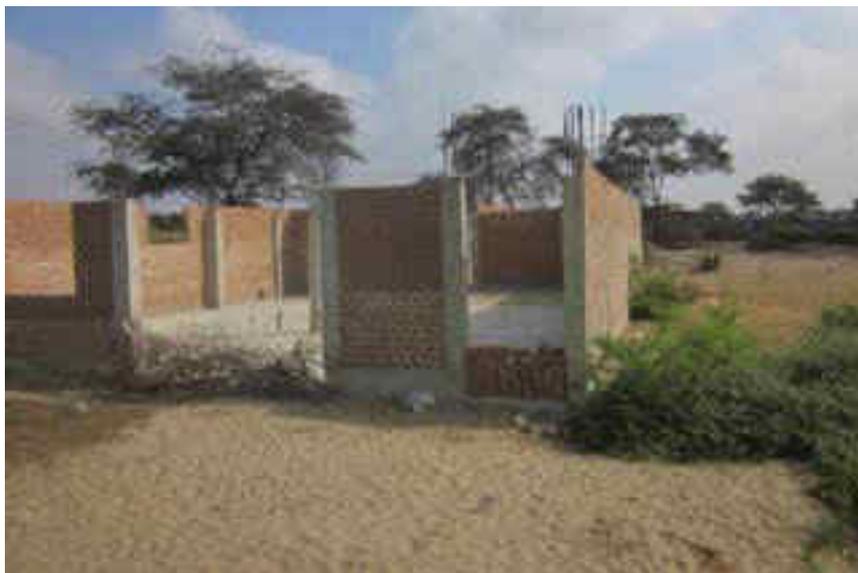
Figura 60. *Procesos constructivos de vivienda de albañilería*

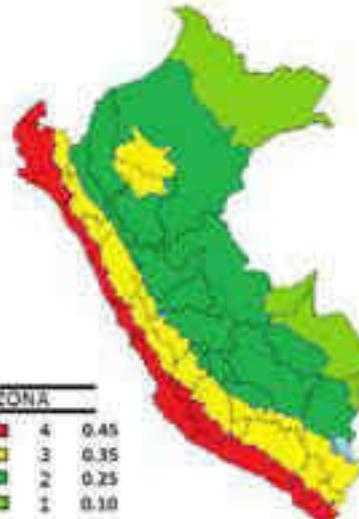
ZONA	Z
4	0.45
3	0.35
2	0.25
1	0.10

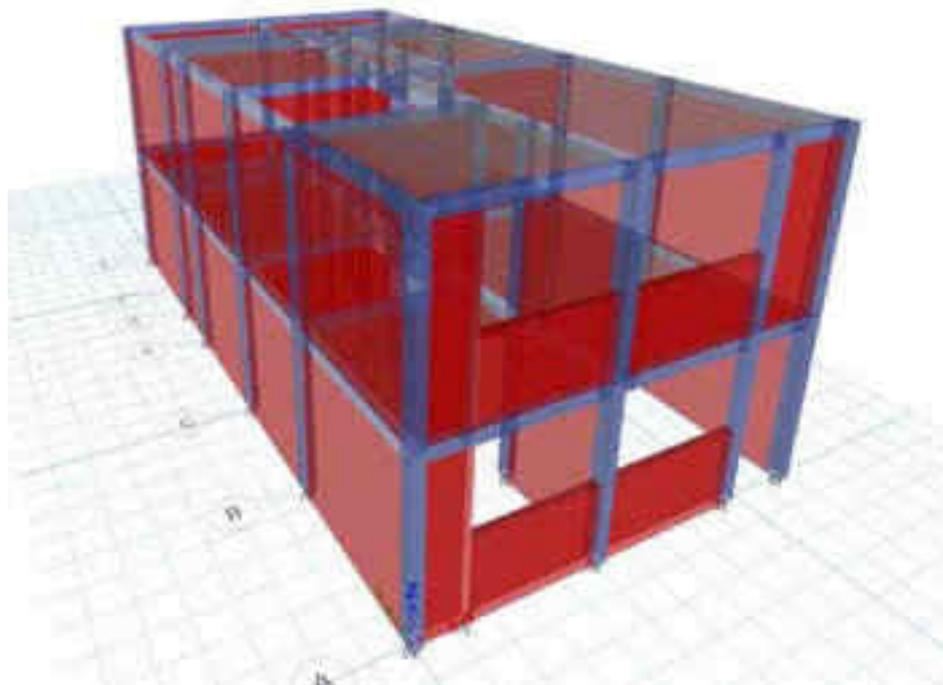
DISTORSIONES DE ENTREPISO DE LA VIVIENDA DE ALBAÑILERÍA CONFINADA

Direccion Y		R = 6	SI CUMPLE					
Piso	Altura cm	Desplazamiento Di abs ETABS	Desplazamiento Di abs ETABS	D-ABS-ETABS	D abs REAL	D-Relativo-REAL	Destro	Verificacion
Piso 1	277	0.0112	0.011	0.0111	0.0500	0.0500	0.0001	OK
Piso 2	207	0.019	0.0106	0.0108	0.0946	0.0347	0.0001	OK

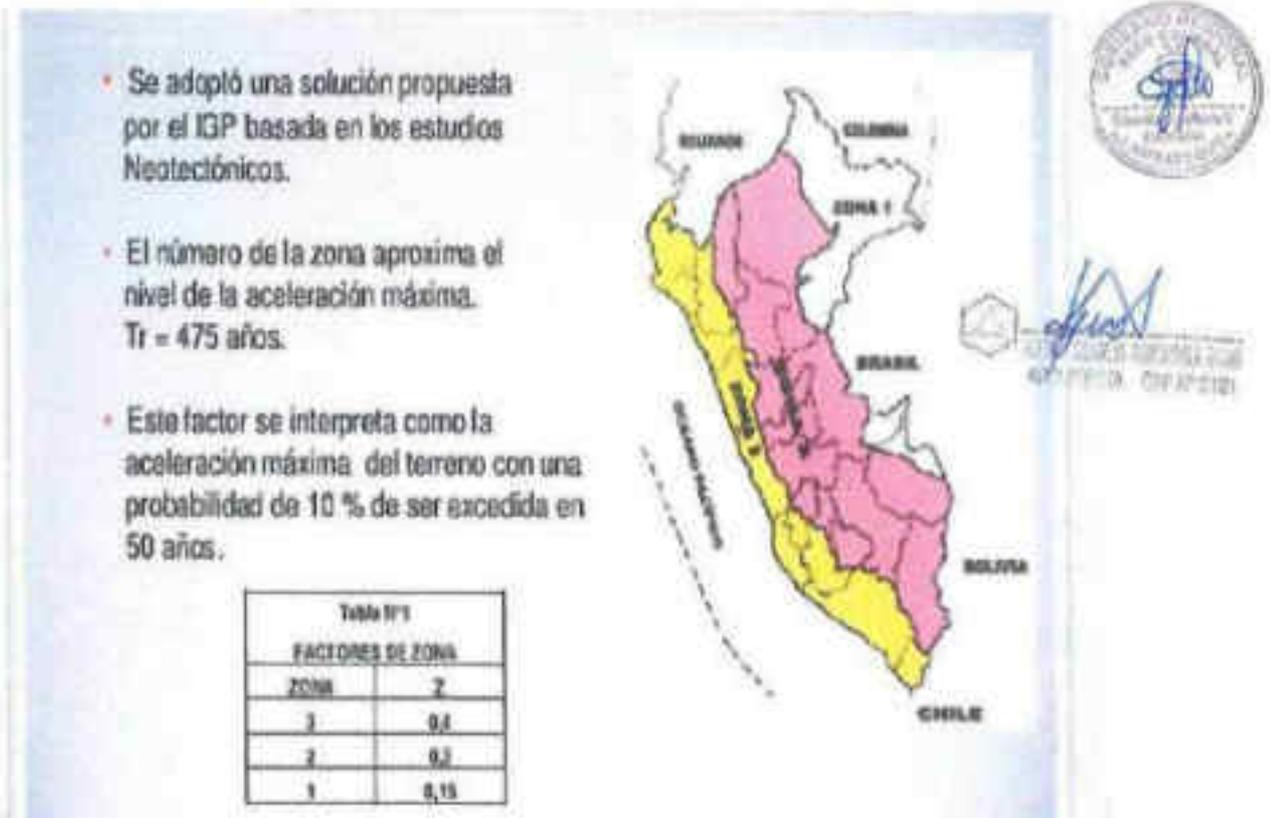
MAPA DE ZONIFICACION SISMICA

Para el diseño de las estructuras sismo resistentes se debe tener en cuenta que el proyecto está ubicado en la Provincia de Lambayeque – Reg. Lambayeque, la cual está clasificada como una zona de amenaza sísmica Alta, Zona – 3. De acuerdo a las características geotécnicas en la zona en estudio el perfil de suelo típico es S2, por estar constituidos por suelos de consistencia media, el factor de zona $Z = 0.40$. El factor de uso es de 1.50

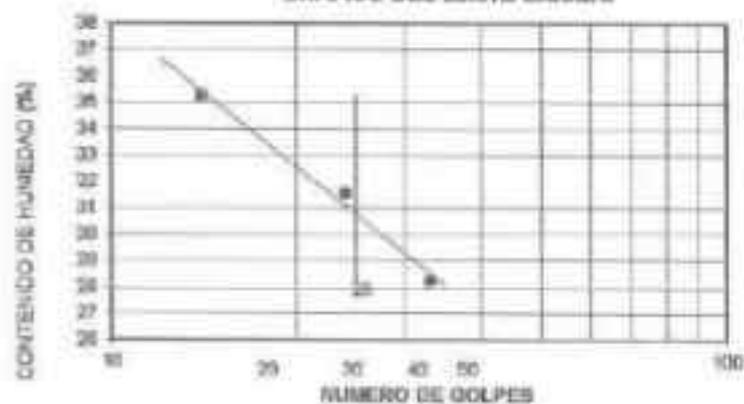
GRAFICO DEL LIMITE LIQUIDO

MUESTRA	
	C2 - M2
LL	31.70
LP	25.78
LP	5.42

CLASIFICACION		
MUESTRA	SUELO	ASHTO
C2 - M2	ML-CL	A-4 (G)

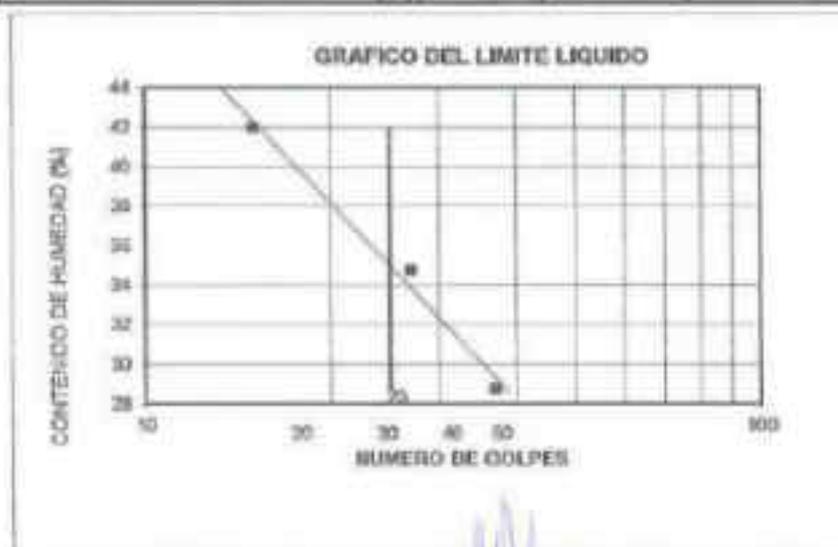
MUESTRA	
	C3 - M2
L.L.	35.97
L.P.	31.76
I.P.	4.21

CLASIFICACION		
MUESTRA	SUCS	ASBTO
C3 - M2	ML-CL	A-4 (U)

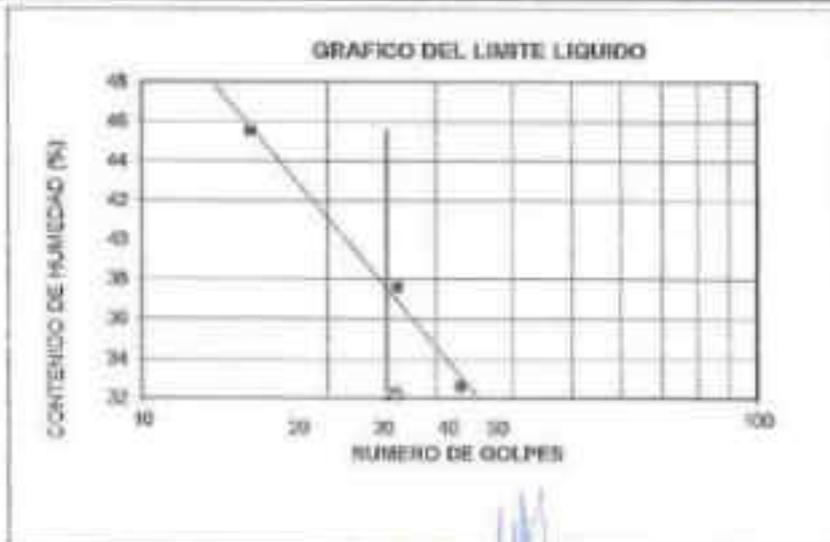
MUESTRA	
	C4 - M2
L.L.	38.16
L.P.	35.39
I.P.	2.97

CLASIFICACION		
MUESTRA	SUCS	RANGO
C4 - M2	ML	A-4 (G)

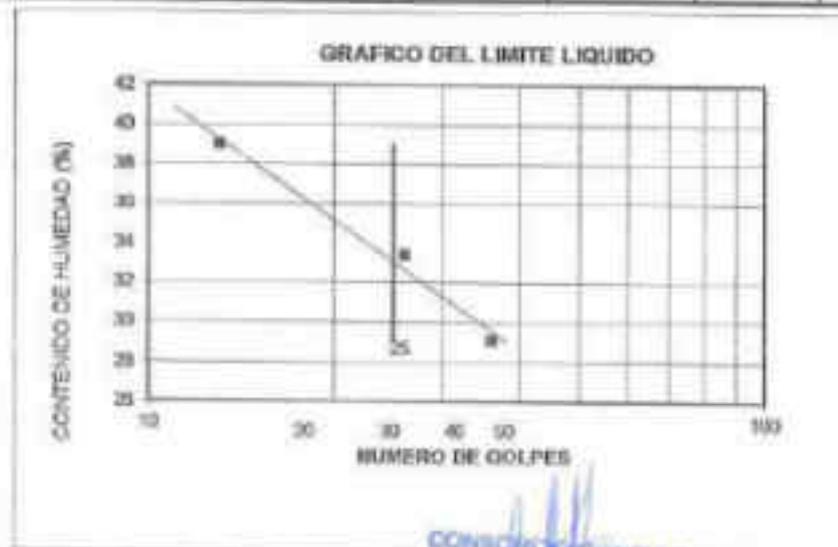
MUESTRA	
	CS - M3
L.L.	33.86
L.P.	31.26
I.P.	2.60

CLASIFICACION		
MUESTRA	SUCS	AASITO
CS - M3	ML	A-4 (0)

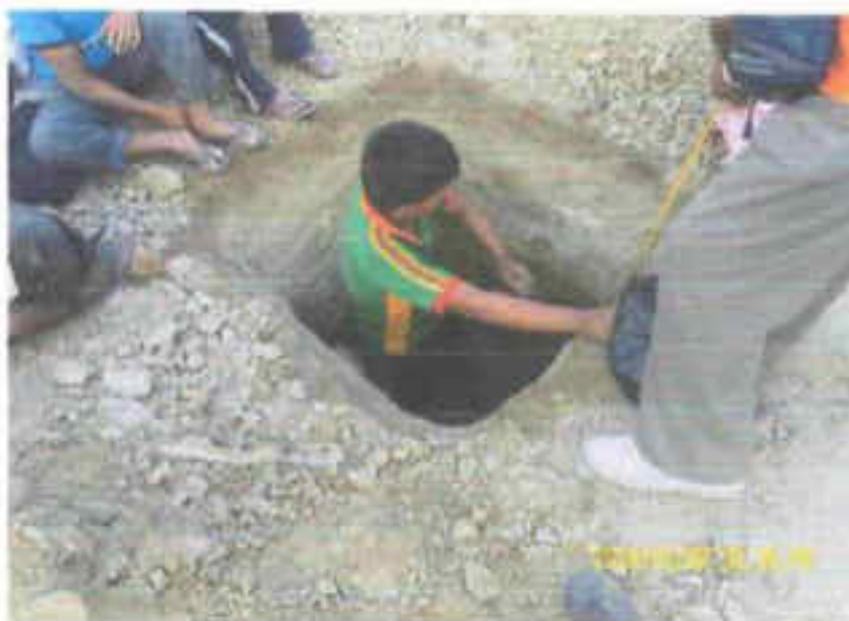
FOTO 01: observamos el proceso de excavación de la calicata N° 01 los diferentes copas del suelo existente en esta zona.

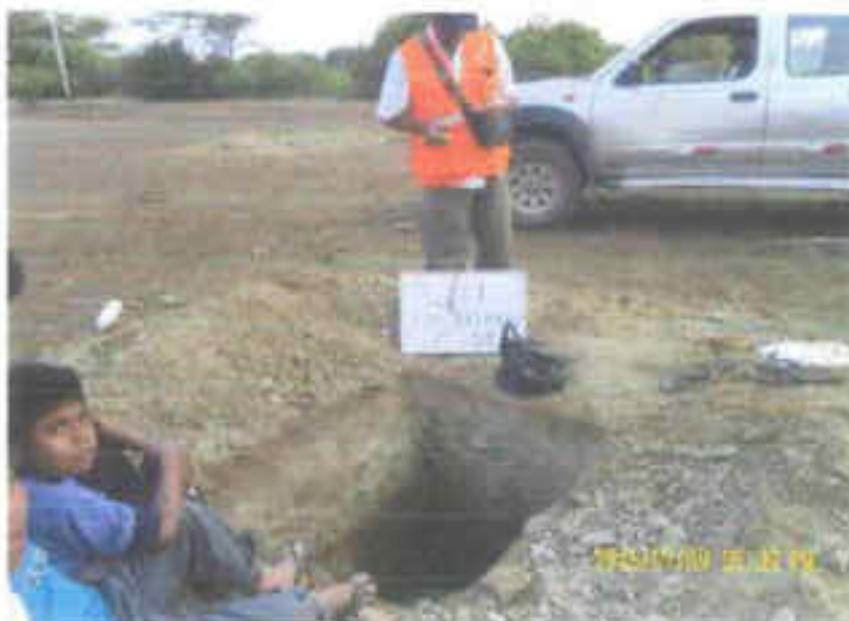
FOTO 02: Se observa la culminación del proceso de excavación alcanzando la profundidad indicada, para la extracción de muestras y realizar los ensayos correspondientes.

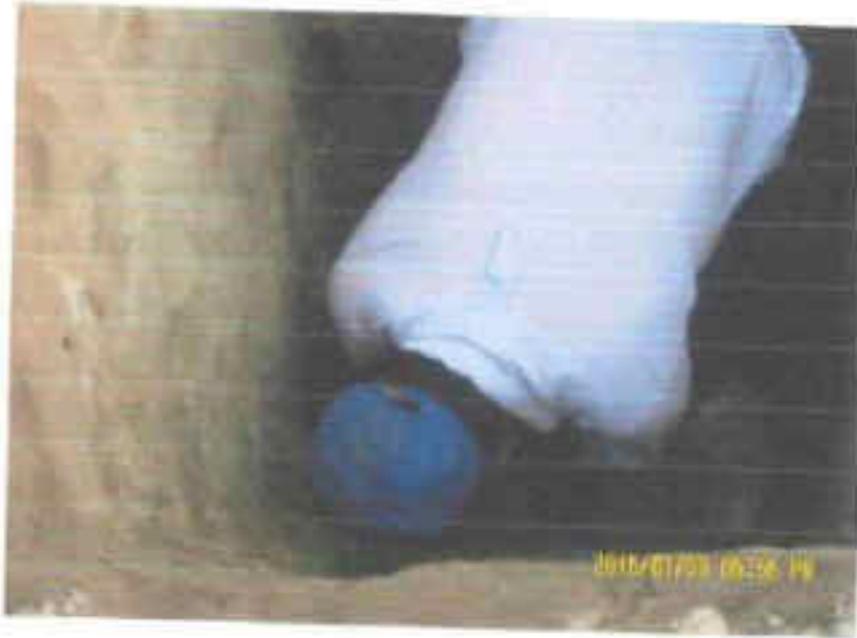
FOTO 03: observamos el proceso de excavación de la calicata N° 02 y las diferentes capas del suelo existente en esta zona.

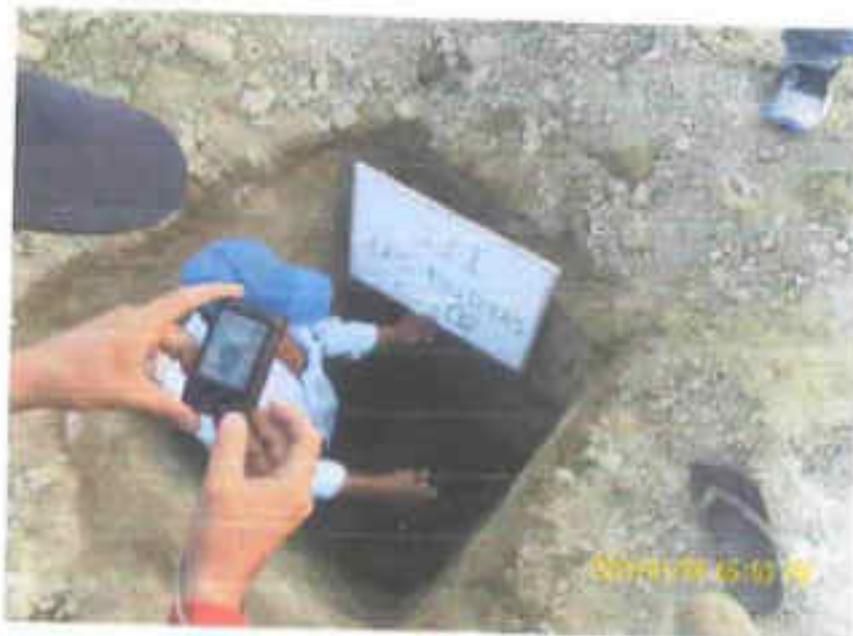
FOTO 04: Se observa la culminación del proceso de excavación alcanzando la profundidad indicada, para la extracción de muestras y realizar los ensayos correspondientes.

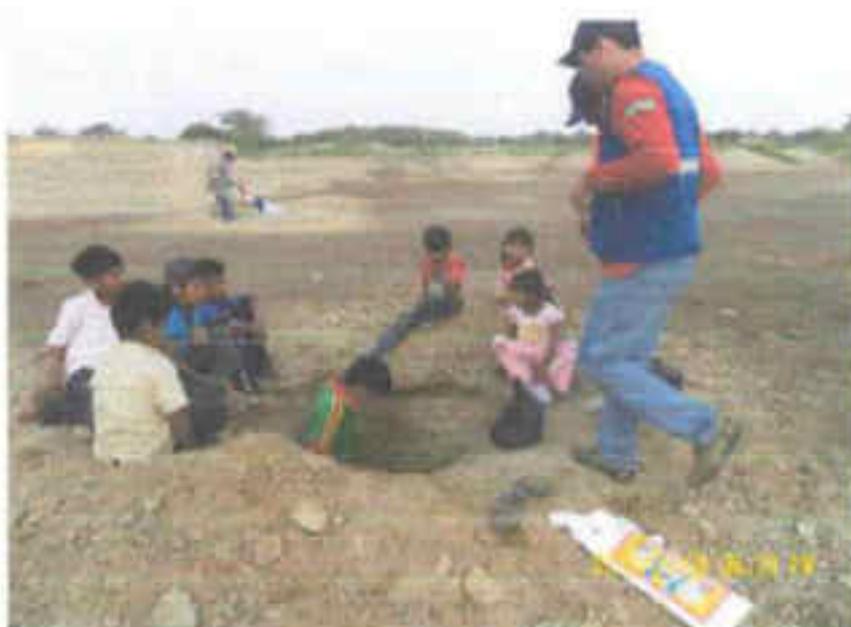
FOTO 05: observamos el proceso de excavación de la calicata N° 03 y las diferentes capas del suelo existente en esta zona.

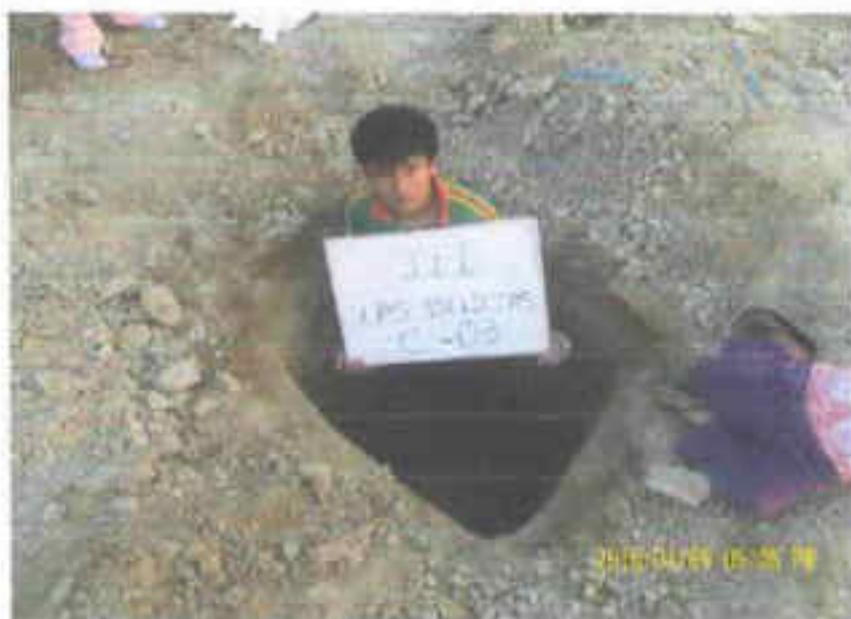
FOTO 06: Se observa la culminación del proceso de excavación alcanzando la profundidad indicada, para la extracción de muestras y realizar los ensayos correspondientes.
