**FACULTAD DE INGENIERÍA**

**ESCUELA PROFESIONAL DE INGENIERÍA CIVIL**

**TESIS**

**“EVALUACIÓN ESTRUCTURAL PARA DETERMINAR EL  
COMPORTAMIENTO SÍSMICO DEL PABELLÓN ‘1’ DE LA  
INSTITUCIÓN EDUCATIVA 42251 SIMÓN BOLÍVAR, TACNA  
2022”**

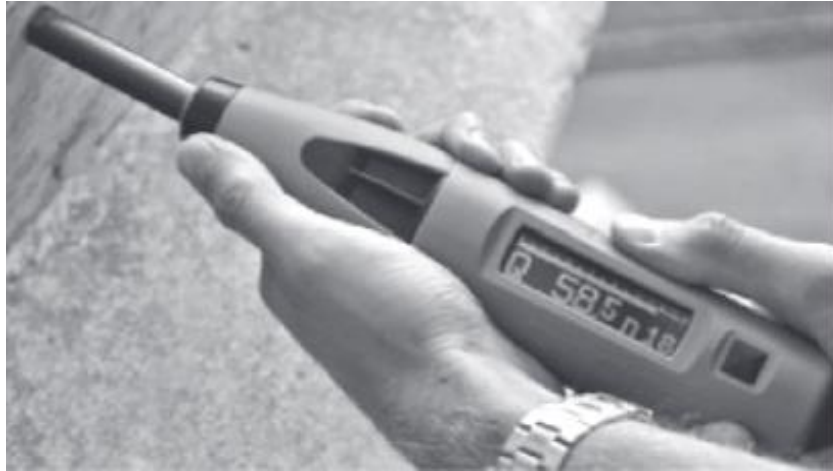
**Figura 6***Esclerómetro digital*

*Nota.* El esclerómetro siendo empleado de manera horizontal. Adaptado del artículo de investigación (Hernández Ávila et al., 2017).

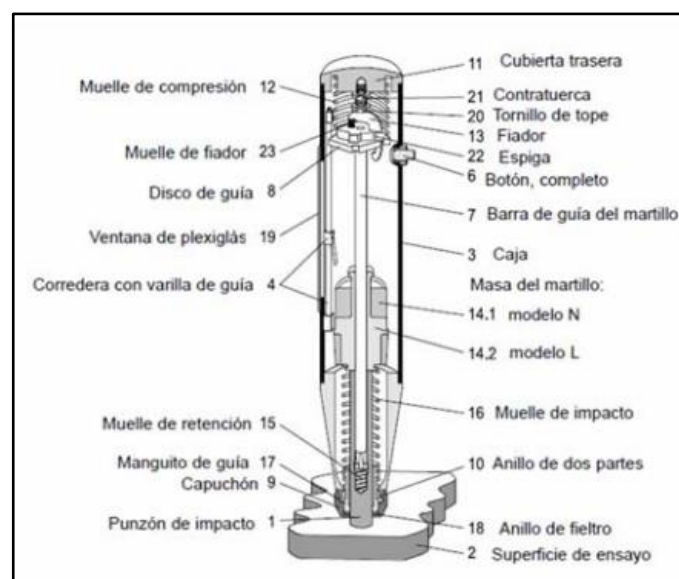
**Figura 7***Componentes del martillo de Schmidt*

*Nota.* Manual del martillo de Schmidt. Adaptado del trabajo de investigación (Vélez Gallardo, 2019).

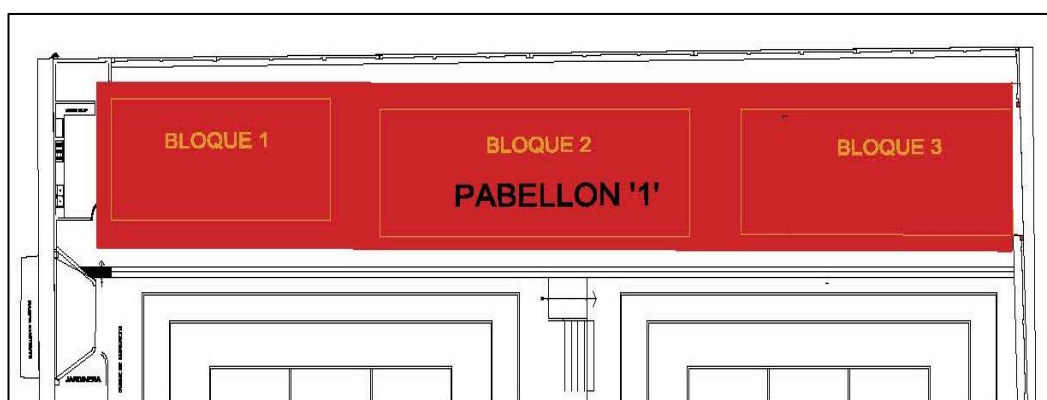
*Plano perimétrico del pabellón “1”*

*Nota.* Se encuentra achurado en color rojo el pabellón “1”, el cual es objeto de investigación para la tesis a desarrollar, contando con tres (03) bloques donde se distribuye de la siguiente forma: Comedor, biblioteca (bloque 01), 6 aulas (bloque 02), 2 SS. HH y 5 aulas (bloque 03). Adaptado de Catastro de la Municipalidad Distrital de Ciudad Nueva.

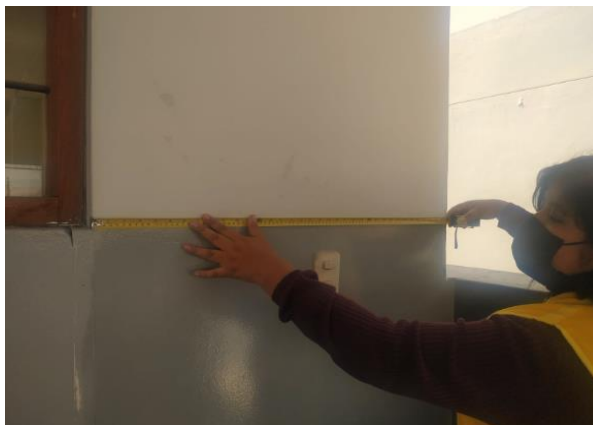
**Figura 13***Medición de elementos estructurales*

Se desarrolló la elaboración de planos del pabellón "1" de la Institución Educativa 42251 Simón Bolívar, ya que debido a la antigüedad de la estructura no se cuenta con planos con las dimensiones actuales del primer piso del bloque 01 y 02 donde los nuevos proyectos fueron ejecutados sobre dichos bloques, para ello se consideró las dimensiones del exterior e interior de los ambientes y la altura de cada uno de ellos, asimismo se hizo la corroboración de las dimensiones del bloque 01 y 02 (segundo piso) y todo el bloque 03 , para así poder realizar el dibujo de los planos de la estructura, tal como se aprecia en la figura 13.

*Nota.* Se aprecia el uso de cinta métrica metálica para las respectivas mediciones.

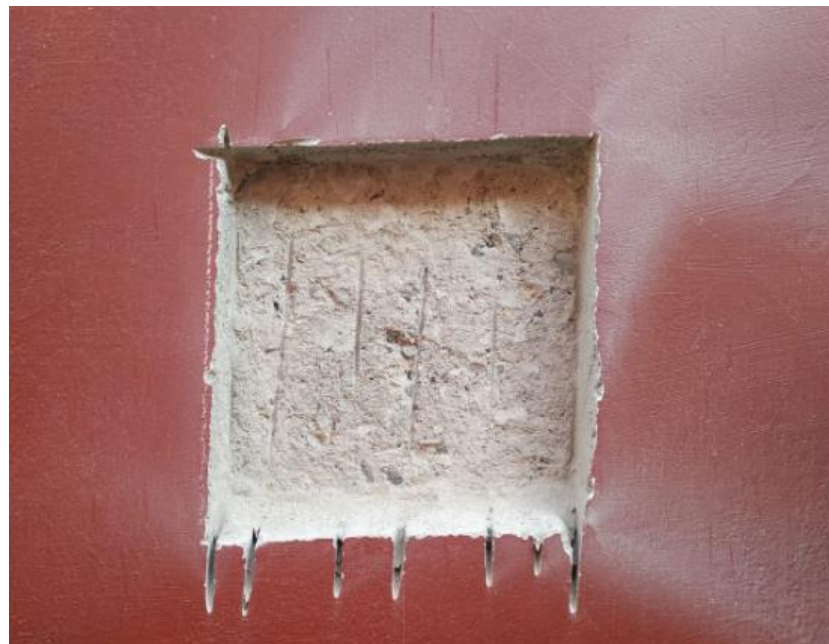
*Picado de tarrajeo de 15 cm x 15 cm*

Una vez determinado los puntos en los pórticos a evaluar se realizó el picado de tarrajeo de los elementos estructurales (columnas y vigas) en una sección de 15 cm x 15 cm, tal como se aprecia en la figura 20.

*Nota.* Una vez terminado el picado, fue limpiado de tal manera que no altere los valores de las 12 lecturas que se hicieron.

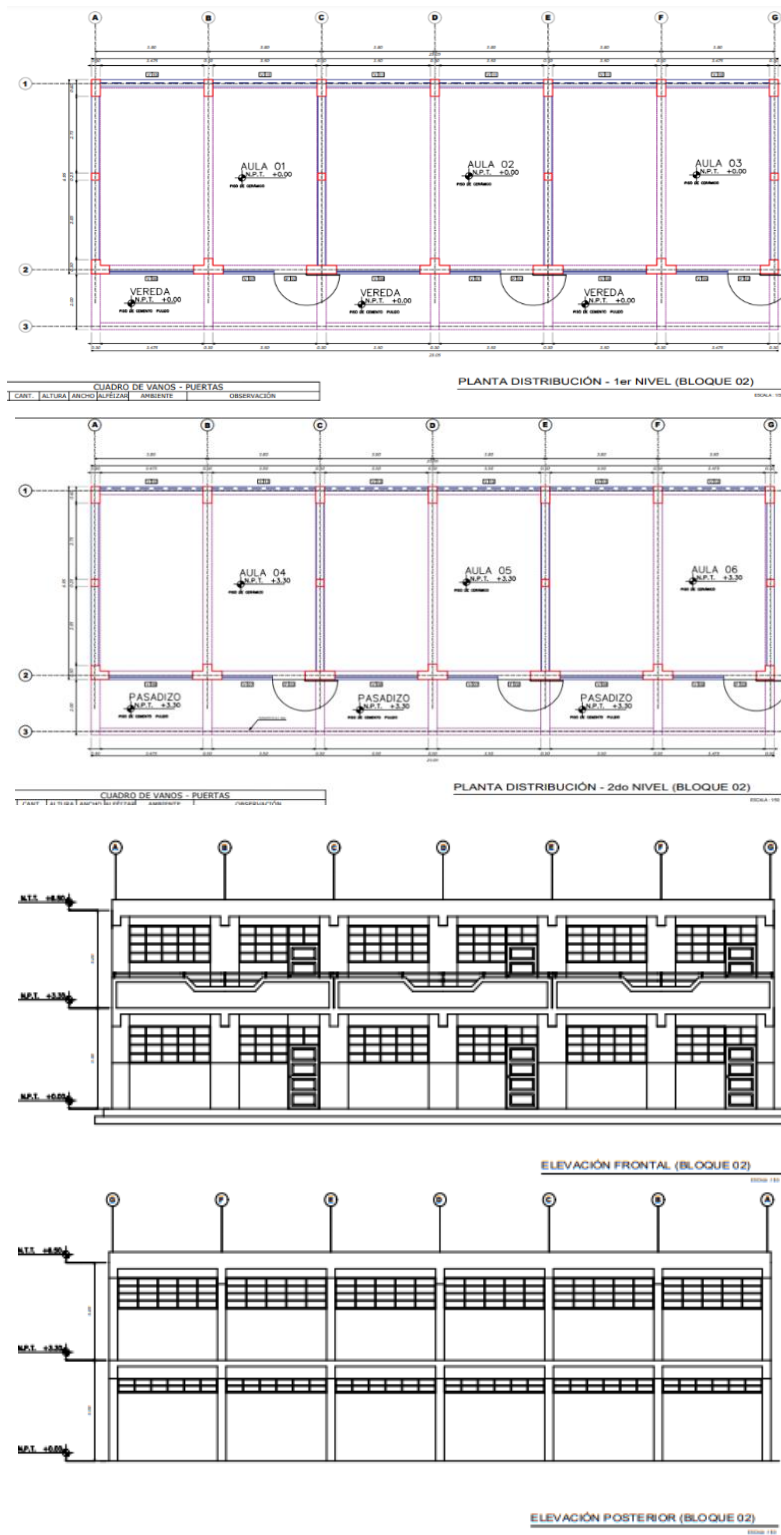
**Figura 22**

*Plano en planta y elevaciones del bloque 02*

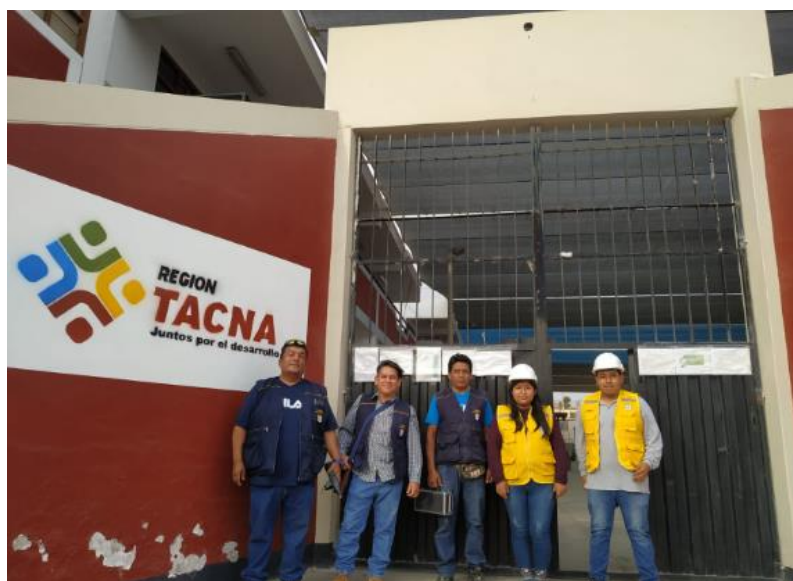
**Figura 24**

Se realizó el ensayo del esclerómetro, siendo este un método de ensayo no destructivo para determinar la resistencia a la compresión del concreto de los elementos estructurales. Se anotaron las lecturas del equipo en una ficha de almacenamiento de datos tal como se observa en la tabla 11. En cada pórtico se efectuó tres (03) ensayos de esclerometría, el primero se hizo en la columna interior, el segundo en la columna exterior y el tercero en la viga. Para el adecuado uso del equipo, es necesario contar con los técnicos especializados en ello y así tener lecturas reales, tal como se aprecia en la figura 24.

*Asistencia de técnicos para la realización del ensayo*

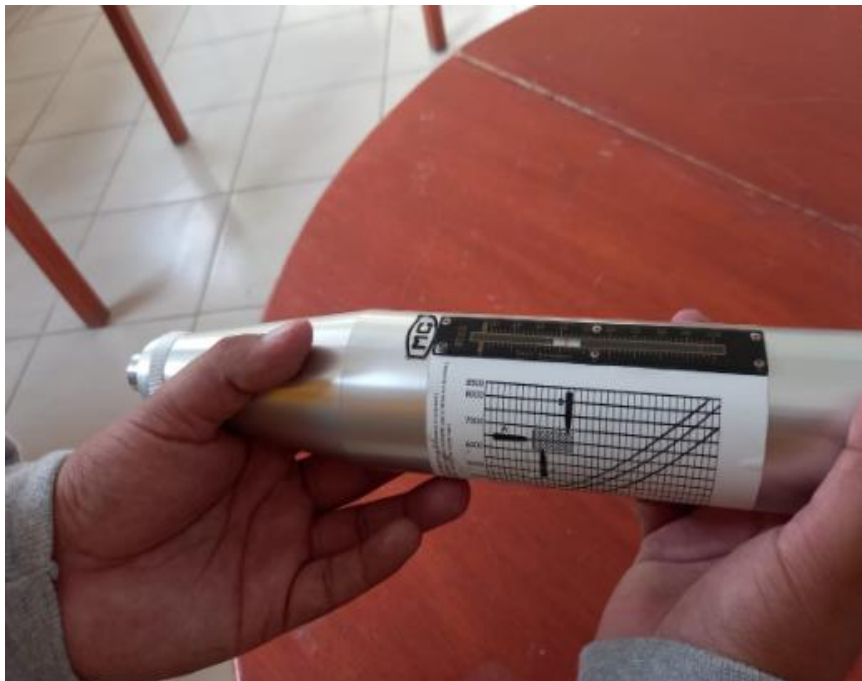
*Esclerómetro*

*Nota.* Equipo calibrado utilizado para determinar la resistencia del concreto.

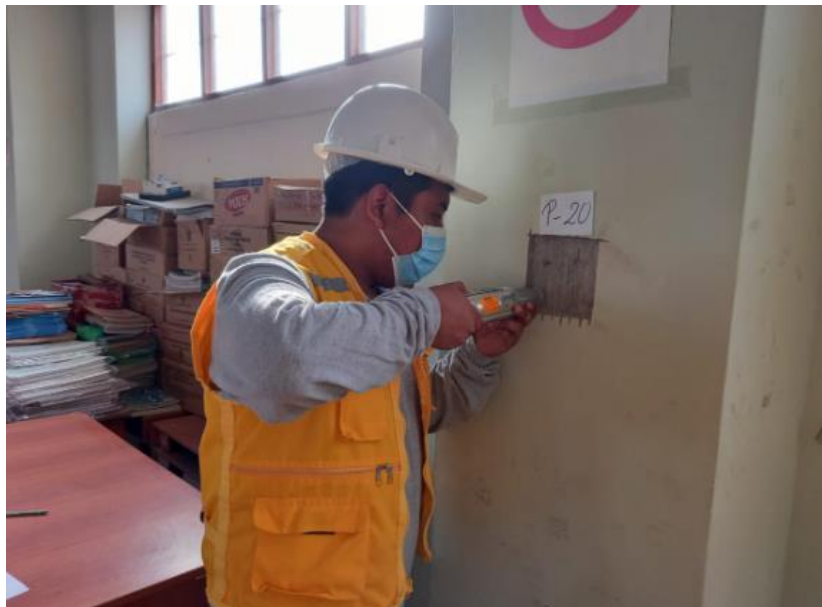
**Figura 27**

En cada p rtico seleccionado se realiz  12 golpes con el escler metro y luego se apunt  las lecturas, tal como se aprecia en las figuras 27 y 28.

*Toma de lecturas en los p rticos*

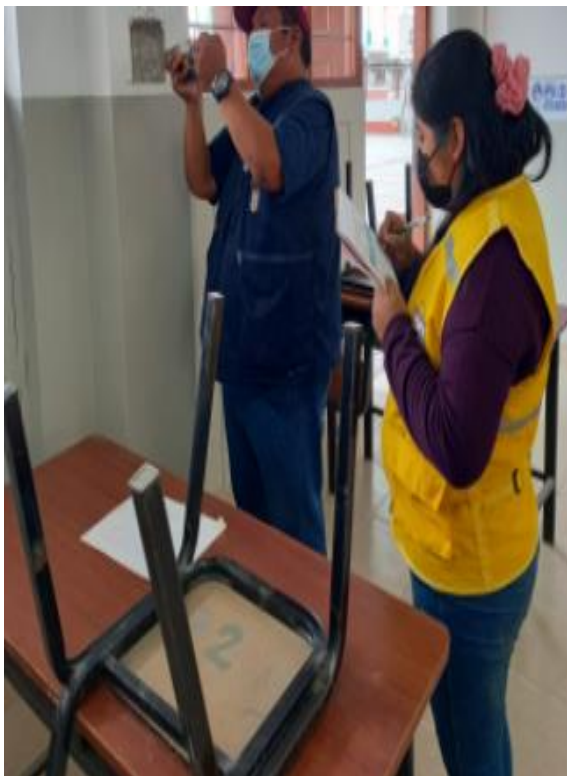
**Figura 28**

*Apunte de lecturas*

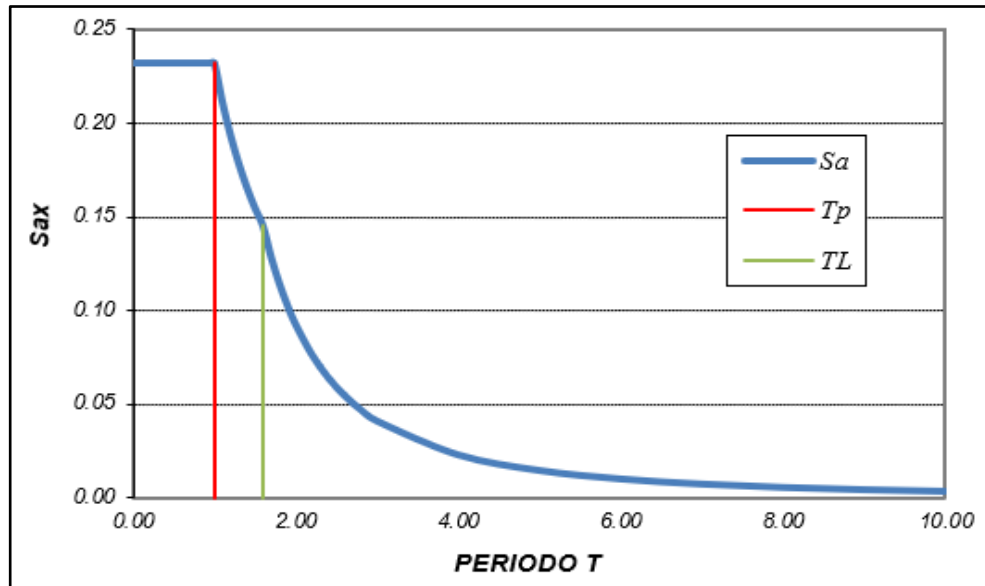
*Espectro de aceleración del eje X en los 03 bloques*

En la figura 36, se muestra los periodos de vibración en el eje horizontal y la aceleración en el eje vertical.

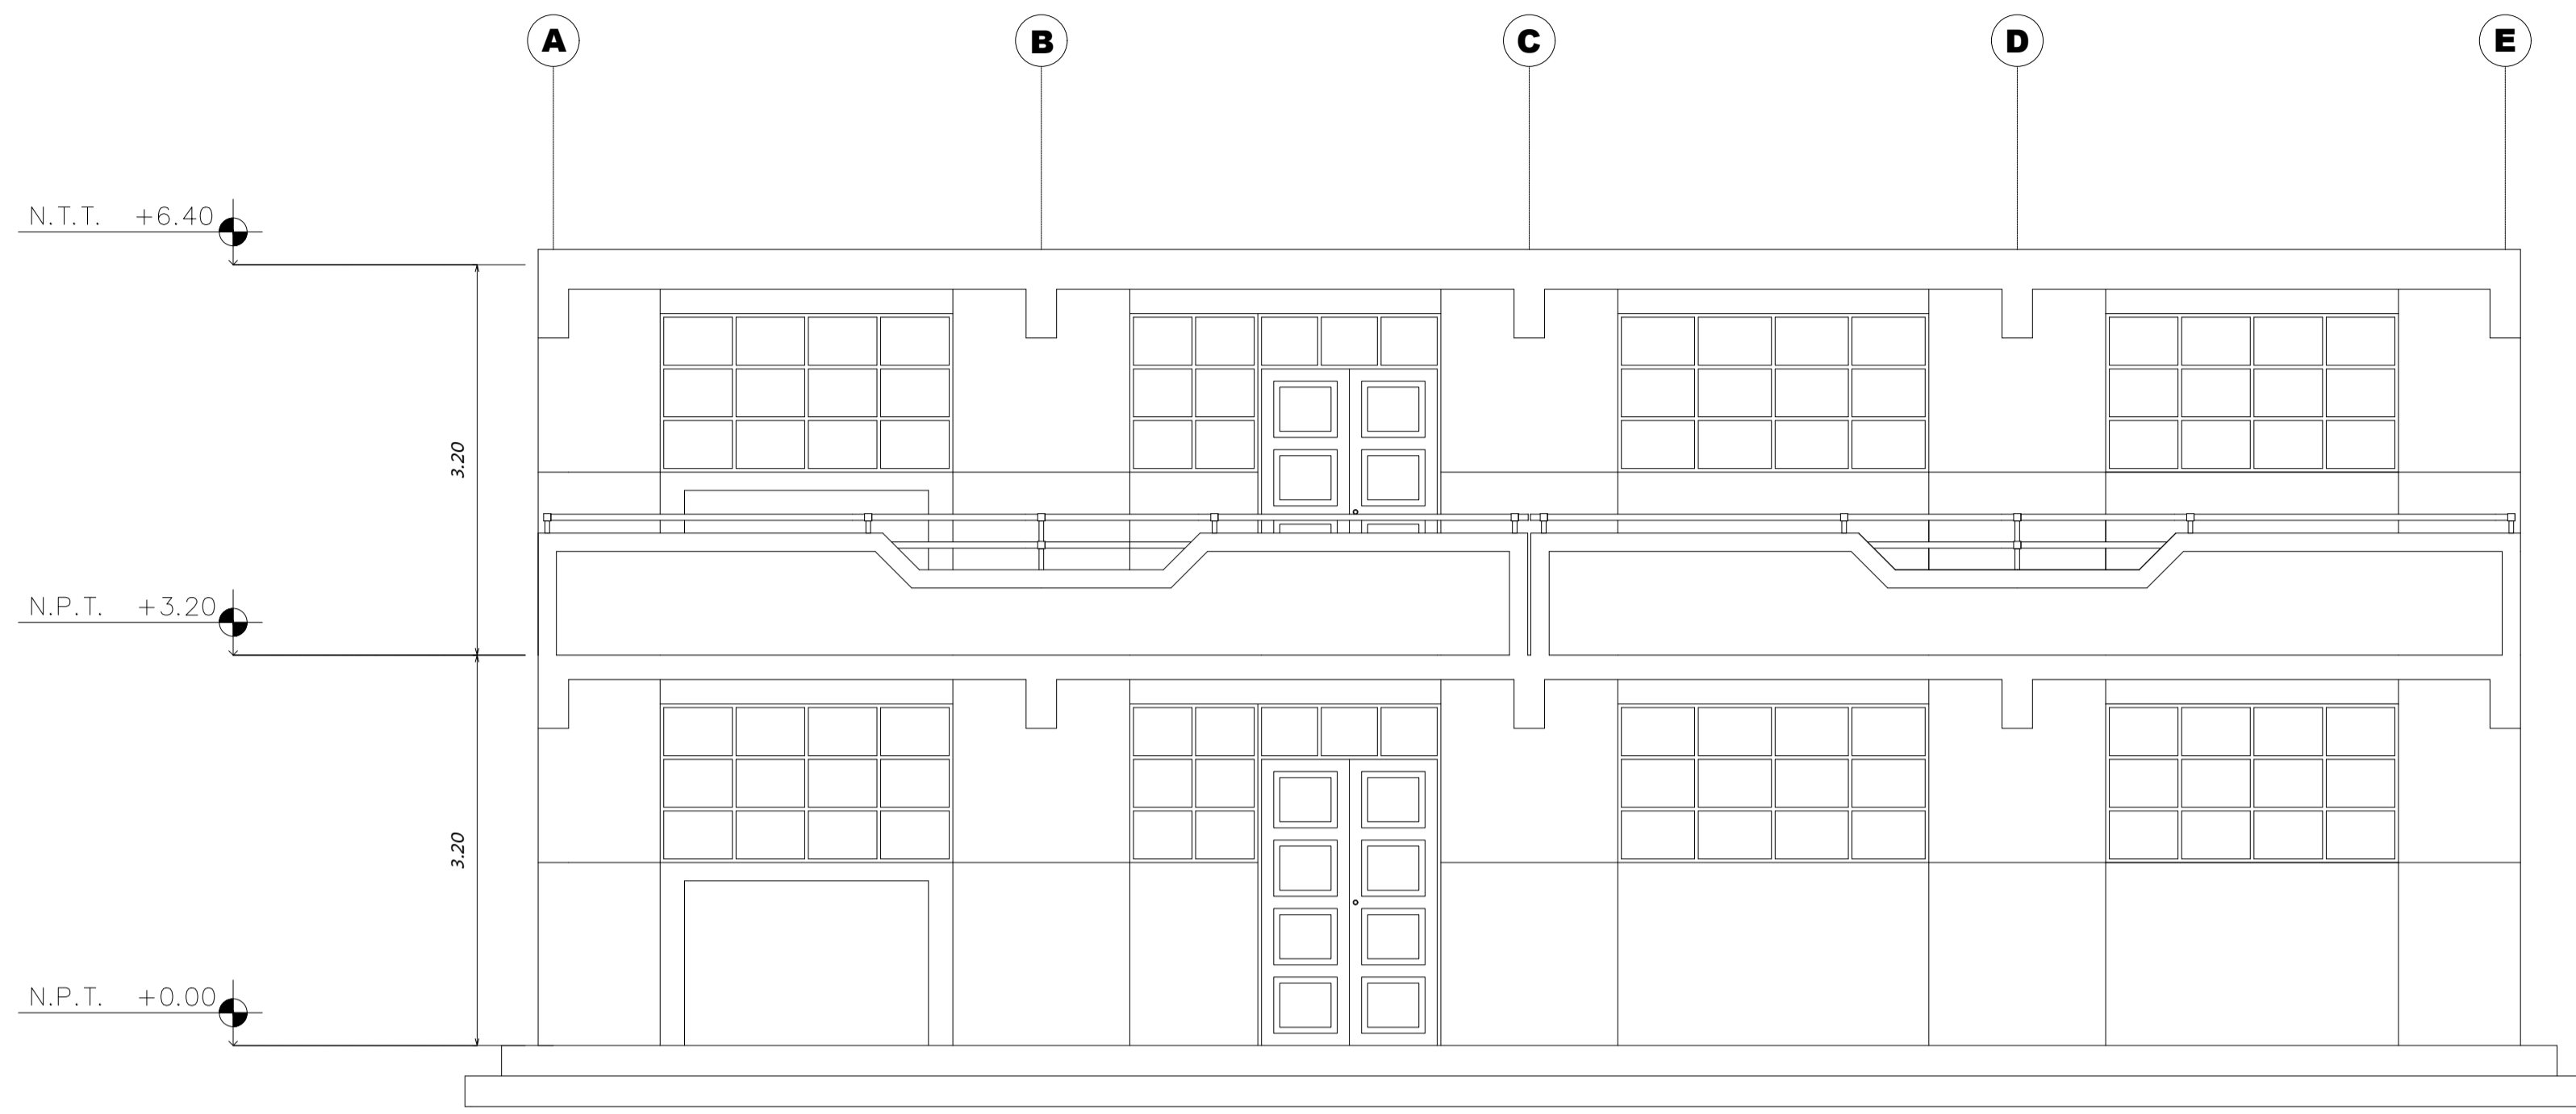
ELEVACIÓN FRONTAL (BLOQUE 01)

DEPARTAMENTO : TACNA	INVESTIGACIÓN: "EVALUACIÓN ESTRUCTURAL PARA DETERMINAR EL COMPORTAMIENTO SÍSMICO DEL PABELLÓN '1' DE LA INSTITUCIÓN EDUCATIVA 42251 SIMÓN BOLÍVAR, TACNA 2022"		
PROVINCIA : TACNA	PLANO : PLANTA DISTRIBUCIÓN BLOQUE 01		PLANO N°: <b>A-03</b>
DISTRITO : CIUDAD NUEVA	ESCALA : INDICADA	FECHA : MARZO, 2022	
CAD: BACH. ADALID SANDER MENDOZA CACHICATARI BACH. YESSENIA DEYSI CONDORI TUCCI	ASESOR: MGR. ANGELY PAOLA VALLE CASTRO
