**UNIVERSIDAD PRIVADA DE TACNA
FACULTAD DE INGENIERÍA
ESCUELA PROFESIONAL DE INGENIERÍA CIVIL**

**“GESTIÓN DEL MANTENIMIENTO VIAL-URBANO PARA
MEJORAR LA TRANSITABILIDAD EN LA CIUDAD DE TACNA,
2022”**

TÍTULO PROFESIONAL DE INGENIERO CIVIL

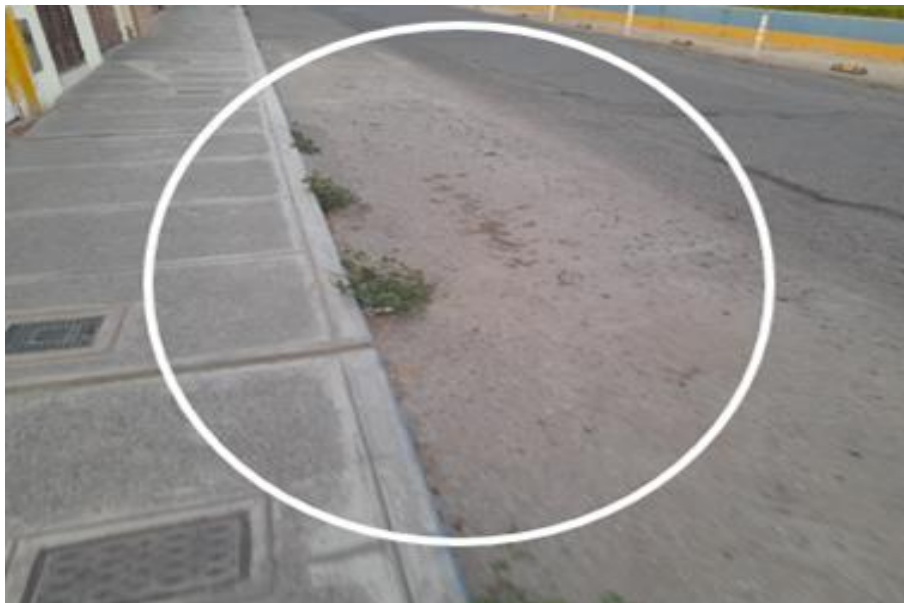
Figura 2

Afloración de vegetación en bermas

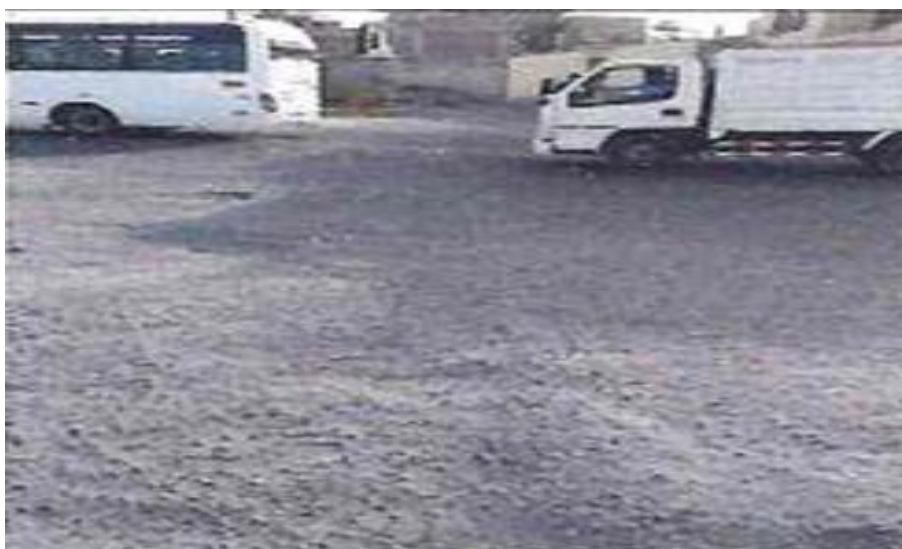
Falta de barrido y desgaste en carpeta asfáltica

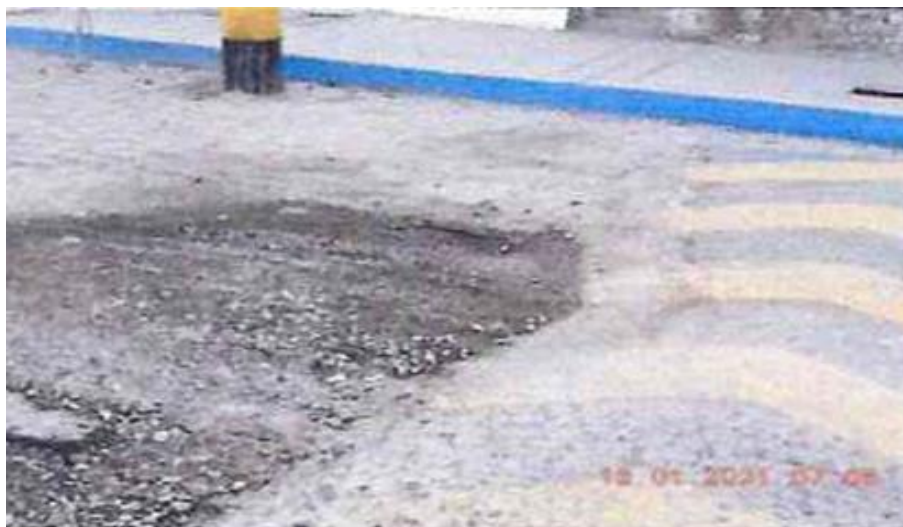
Figura 5

Acumulación de arena, piedras, bache en pista y bermas

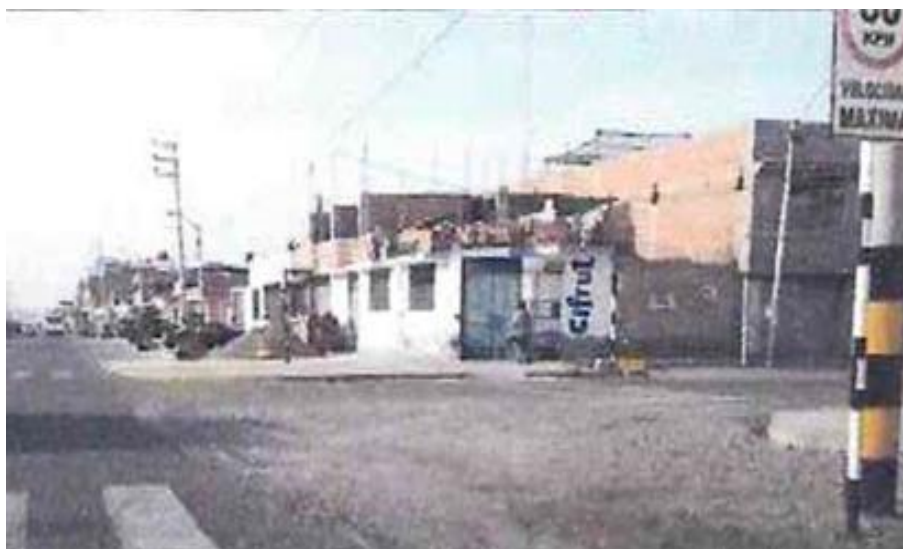
Figura 6

Acumulación de arena, piedra y desgaste de carpeta asfáltica

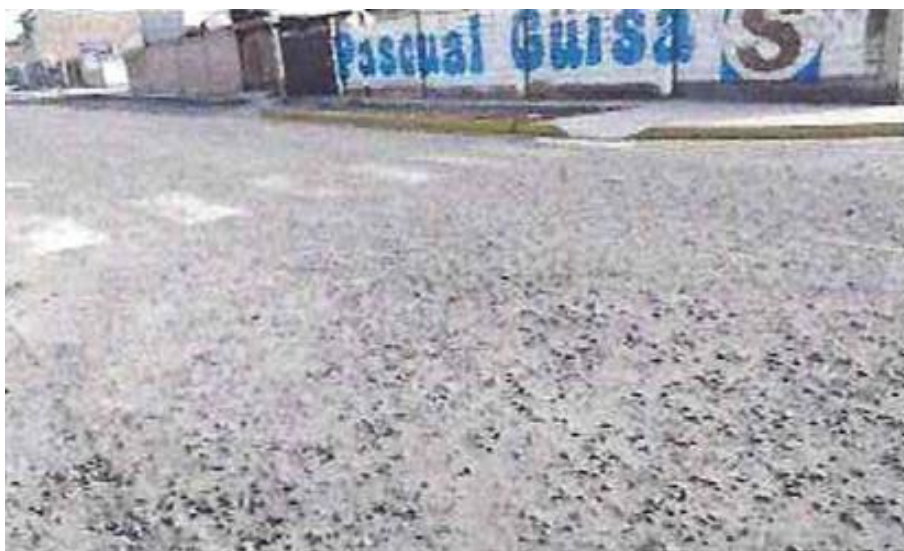
Figura 8

Pista con arena, piedras y desgaste del asfalto

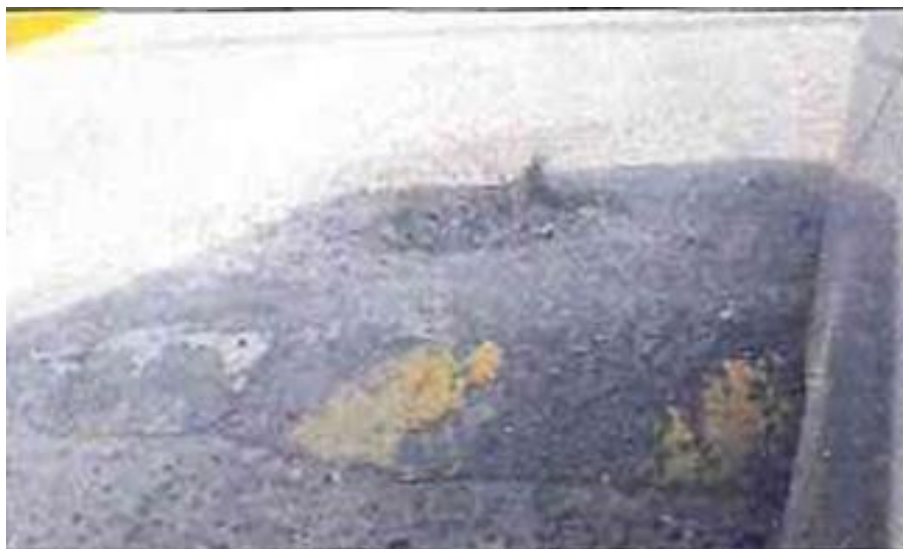
Figura 9

Bache en pista

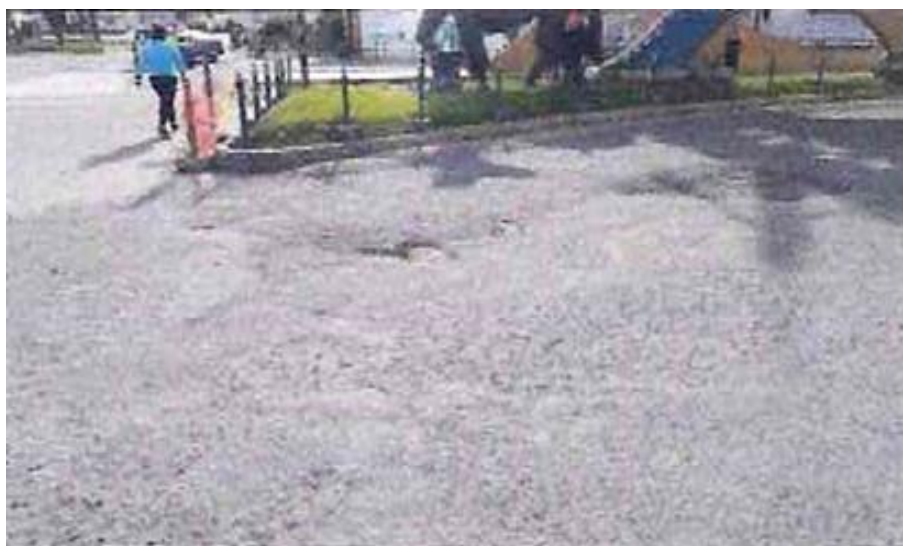
Figura 10

Desgaste de carpeta asfáltica y acumulación de arena y piedras

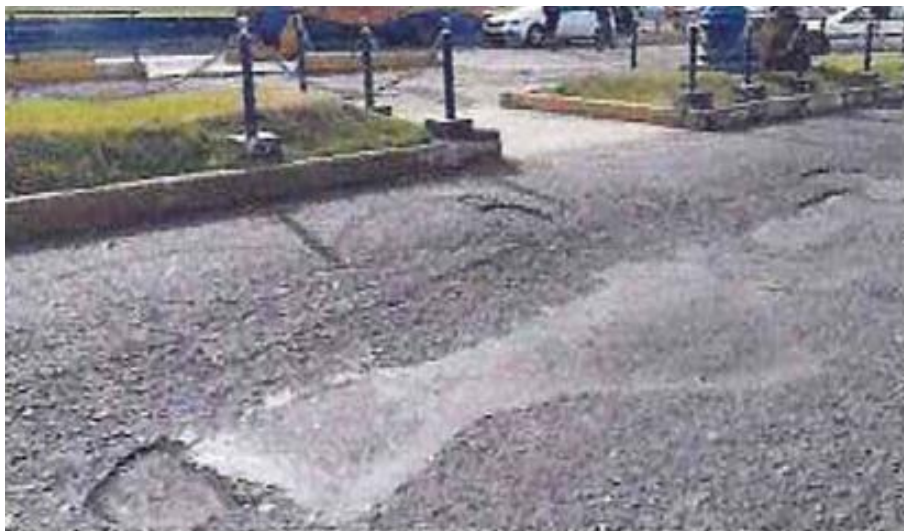
Figura 11

Desgaste de carpeta asfáltica y acumulación de arena y piedras, también se aprecian huecos

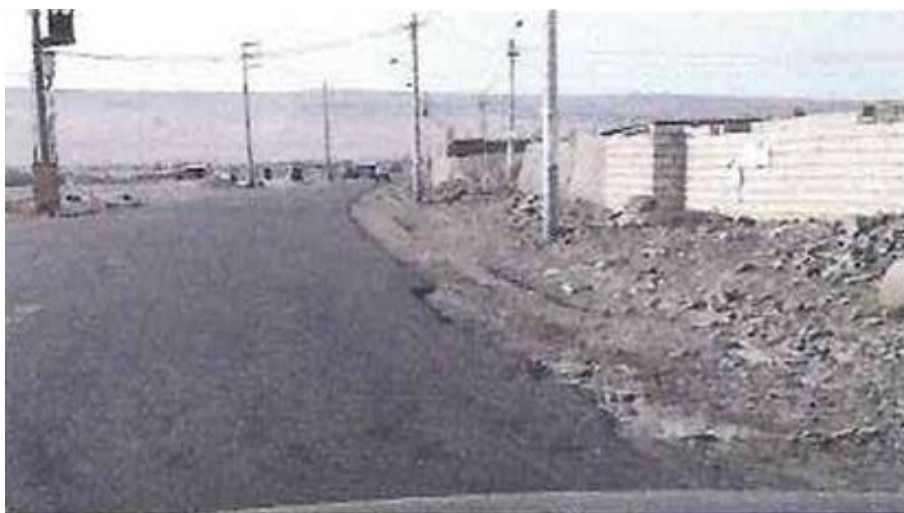
Figura 12

Pista afectada por lluvias, se aprecia reducción del ancho de la superficie de rodadura

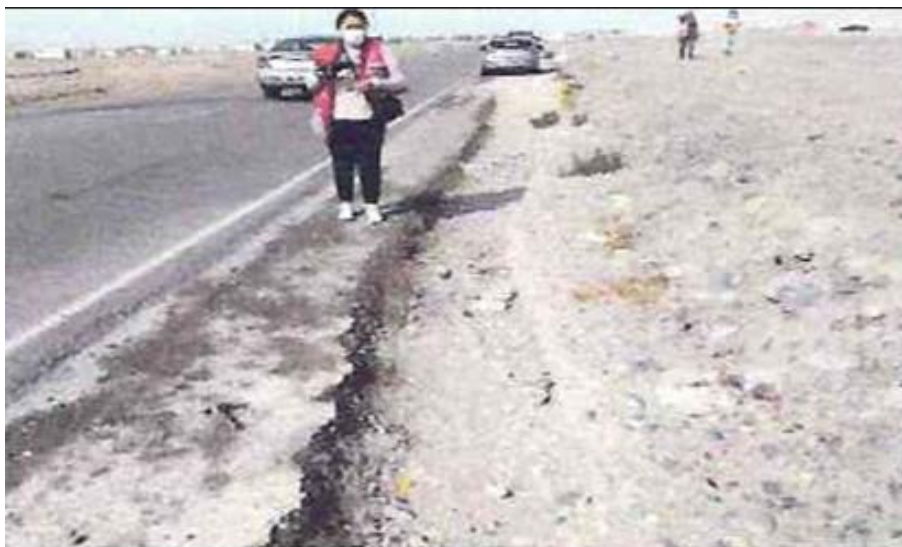
Figura 13

Reducción de base granular y berma

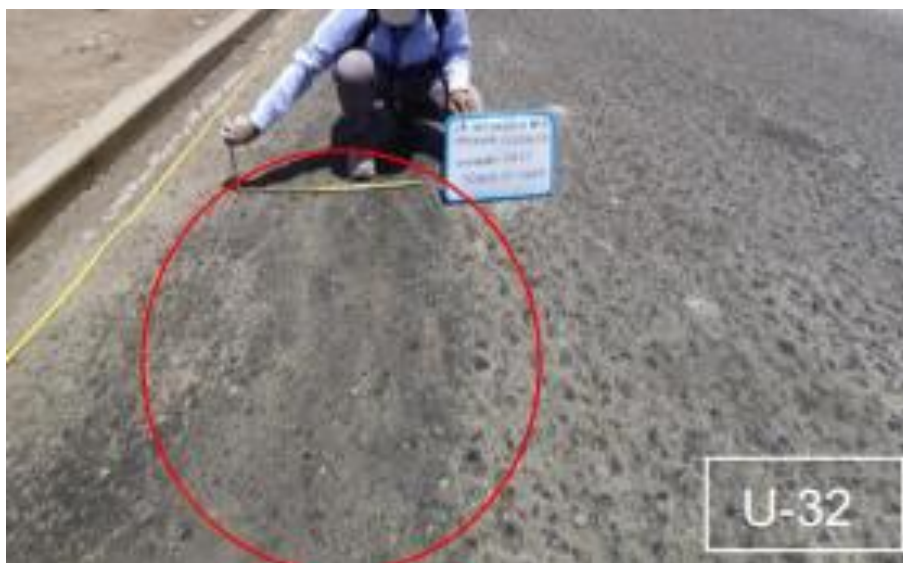
Exudación en el carril de subida de la calle Antúnez de Mayolo del distrito de coronel Gregorio Albarracín

En las Figuras 33, 34, 35 y 36 podemos identificar las deficiencias en el pavimento de la calle Antúnez de Mayolo.

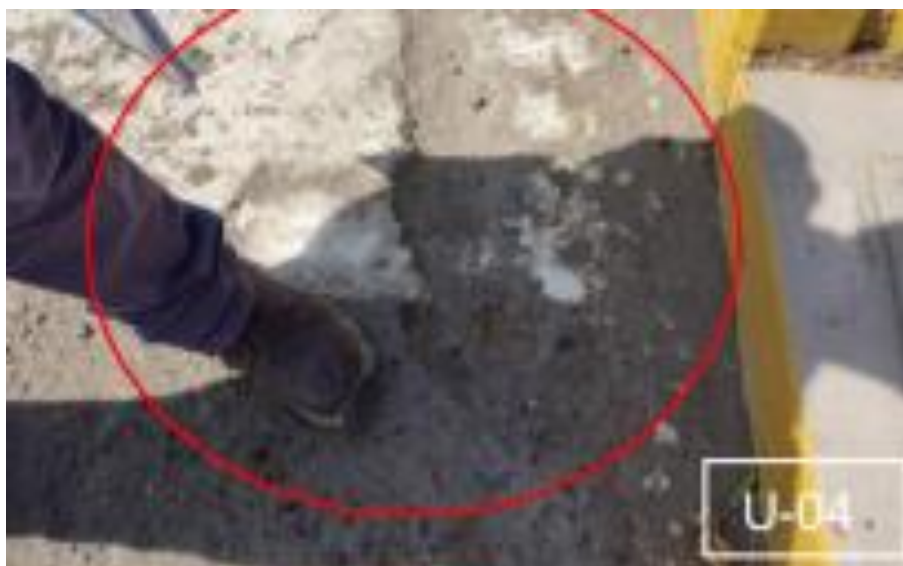
Figura 34

Bacheo en la calle Antúnez de Mayolo del distrito de Coronel Gregorio Albarracín

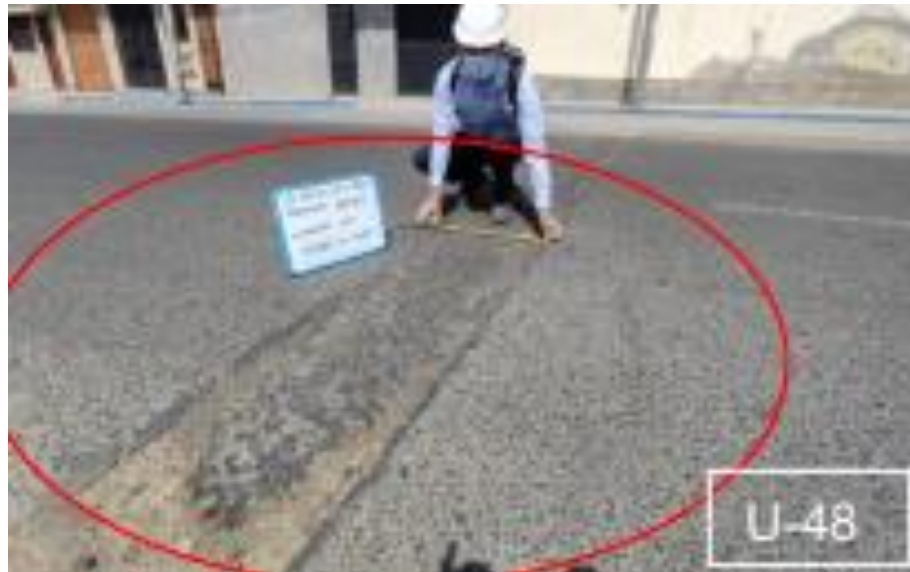
Figura 35

Parcheo en la calle Antúnez de Mayolo del distrito de Coronel Gregorio Albarracín

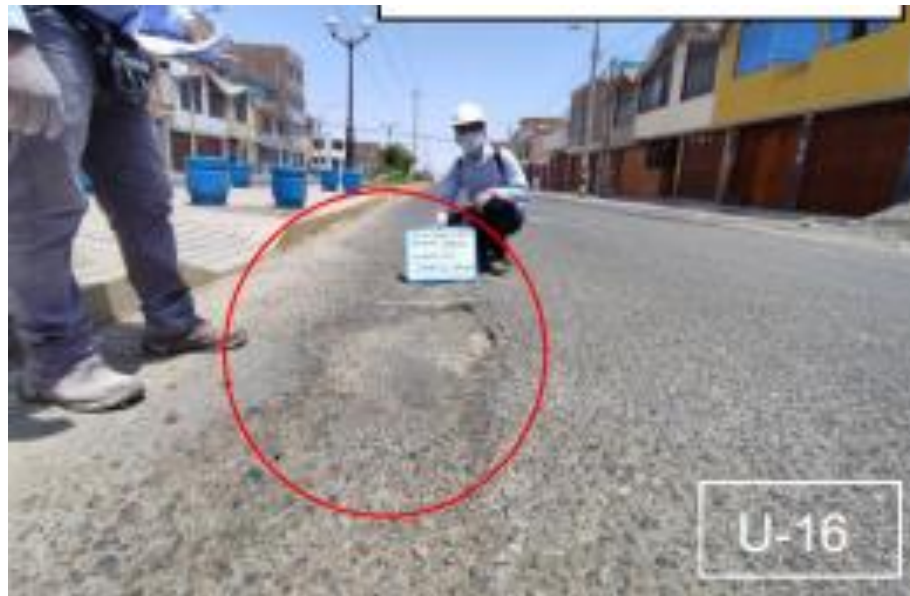
Figura 36

Bache o hueco en la calle Antúnez de Mayolo del distrito de Coronel Gregorio Albarracín

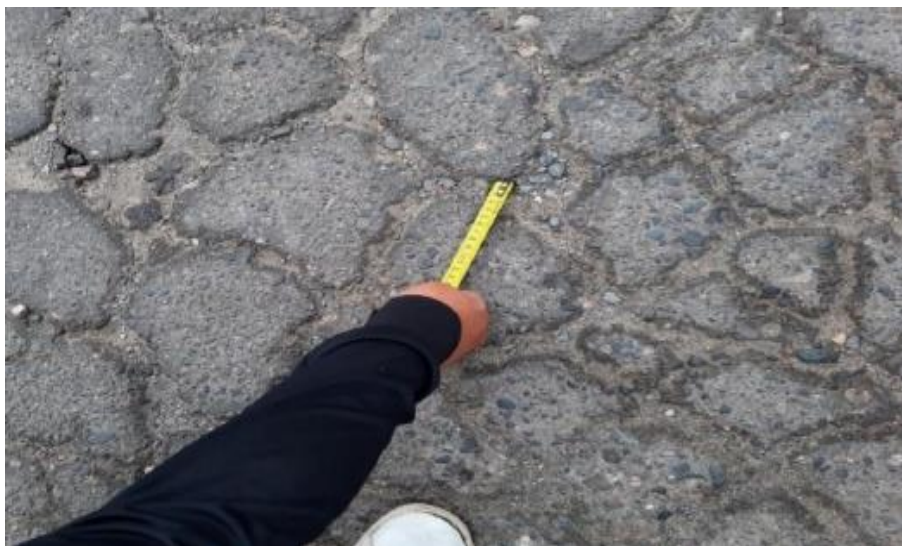
Agrietamiento superficial tipo piel de cocodrilo en la av. Cusco

En las figuras 37 y 38 se puede apreciar las deficiencias en la infraestructura vial de la avenida Cusco.

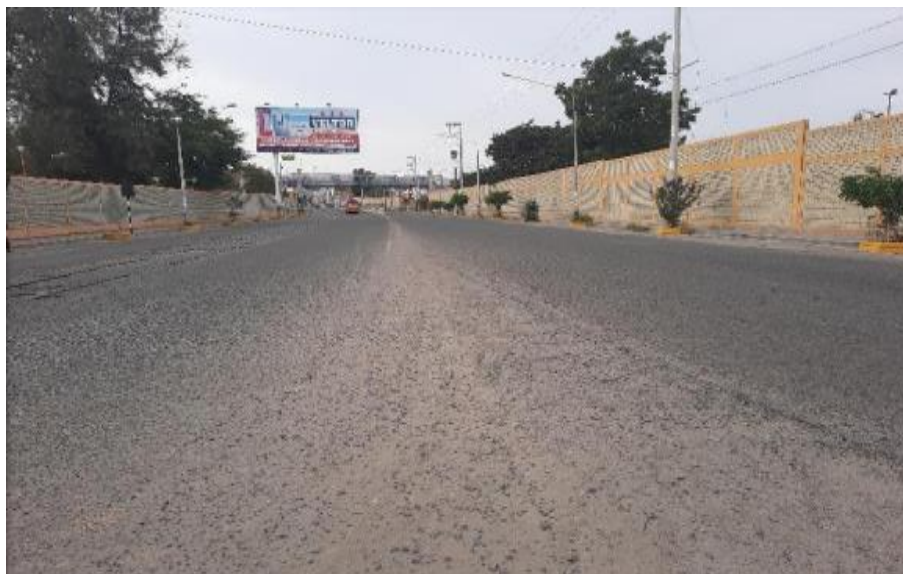
Figura 38

Desprendimiento de agregados en la av. Cusco

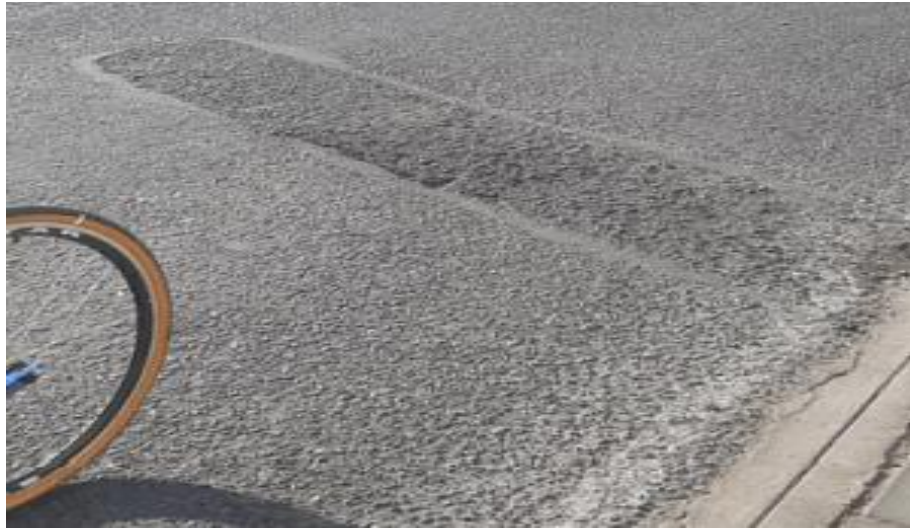
Parcheo en la av. Antúnez de Mayolo del distrito de Gregorio Albarracín

En las figuras 39 y 40, podemos observar las deficiencias que se identificaron en el pavimento de la avenida Antúnez de Mayolo.

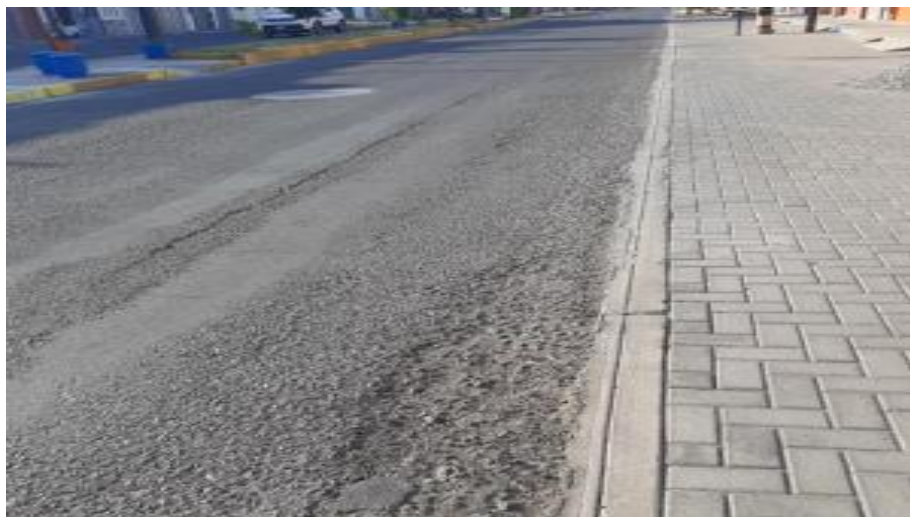
Figura 40

Desprendimiento de agregados v en la av. Antúnez de Mayolo del distrito de Gregorio Albarracín

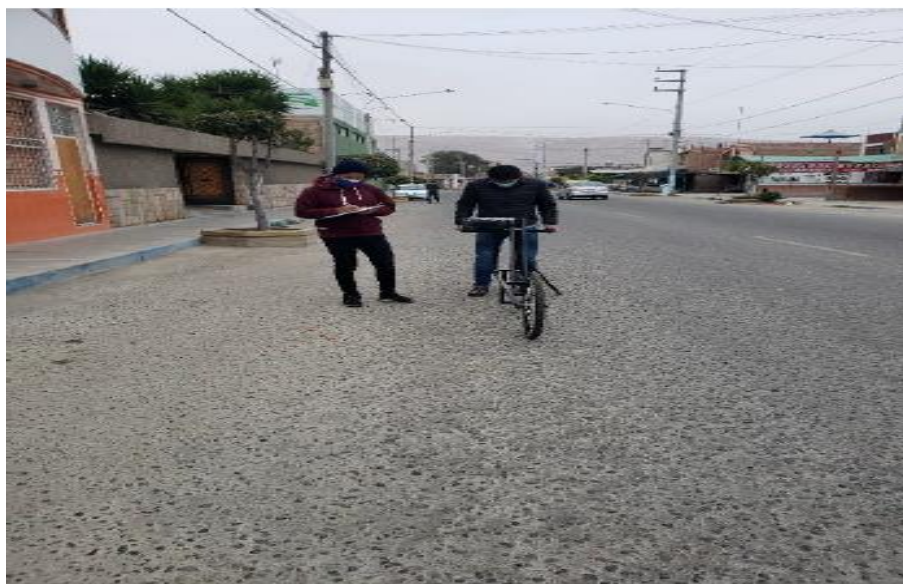
Desgaste por desprendimiento de áridos en la av. Gustavo Pinto del distrito de Alto de la Alianza

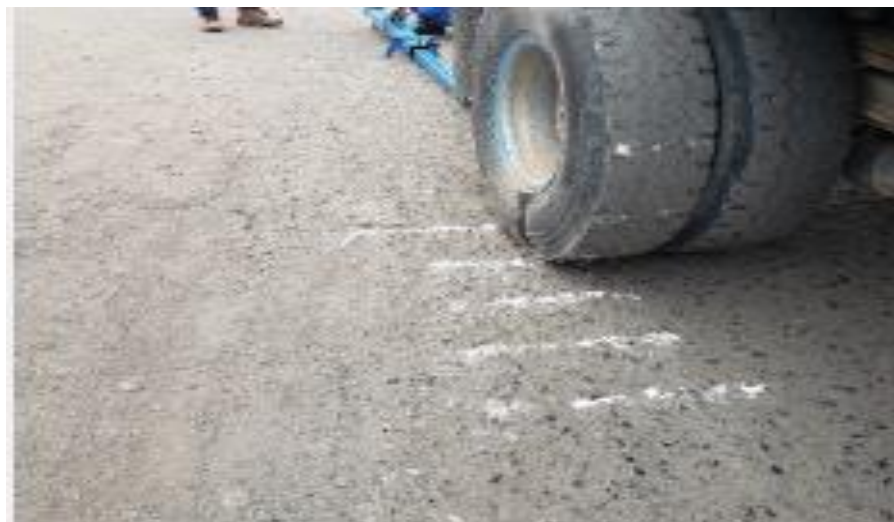
Figura 43

Pavimento rugoso en la av. Billinghamurst

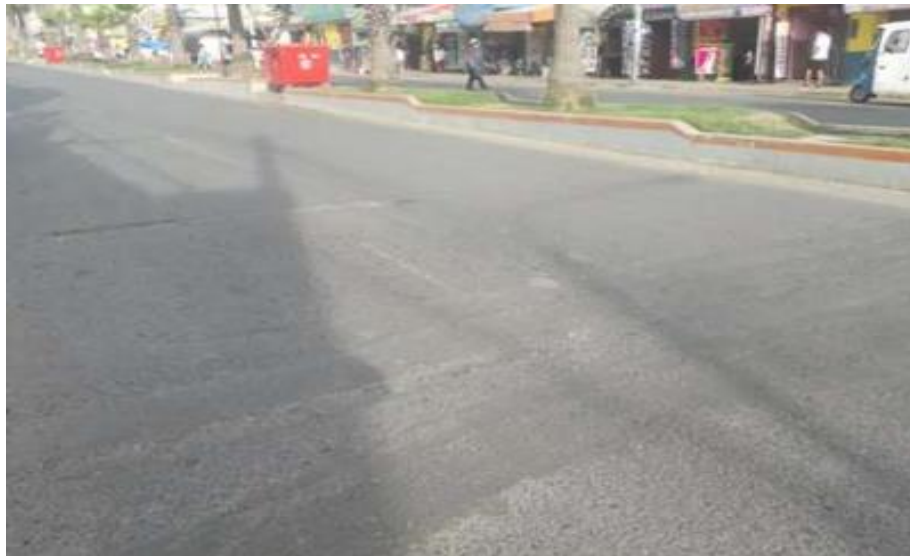
Parches en pavimento de la av. Internacional del distrito de Ciudad Nueva

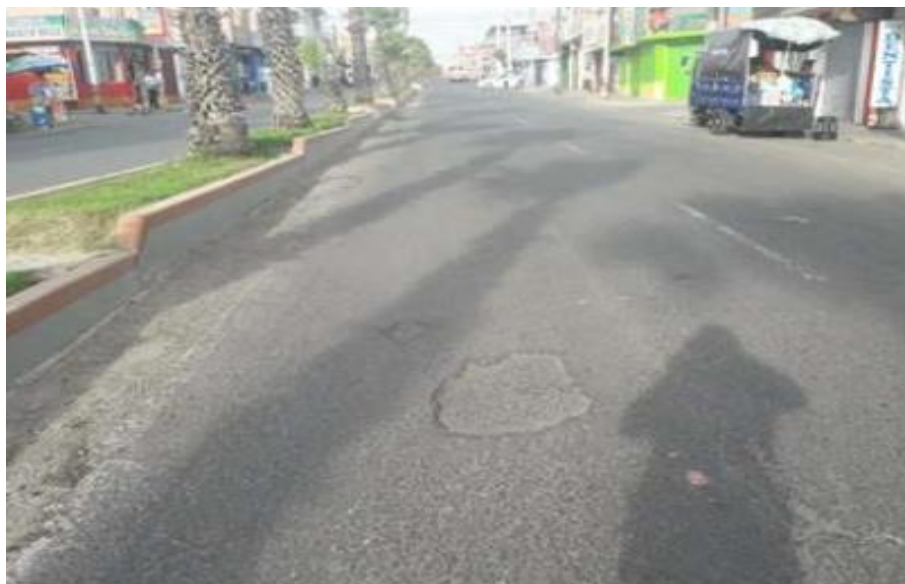
Baches o huecos en el pavimento de la av. Internacional del distrito de Ciudad Nueva

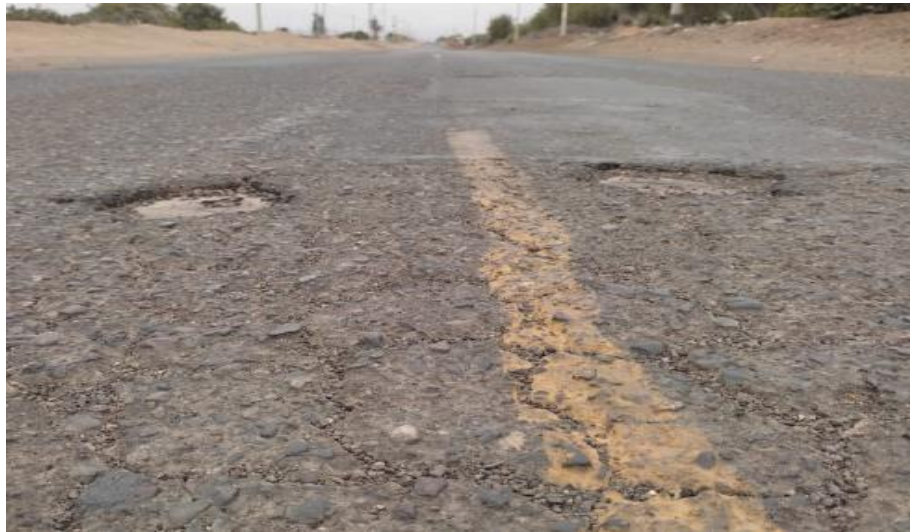
Baches en la carretera Tacna – Los Palos

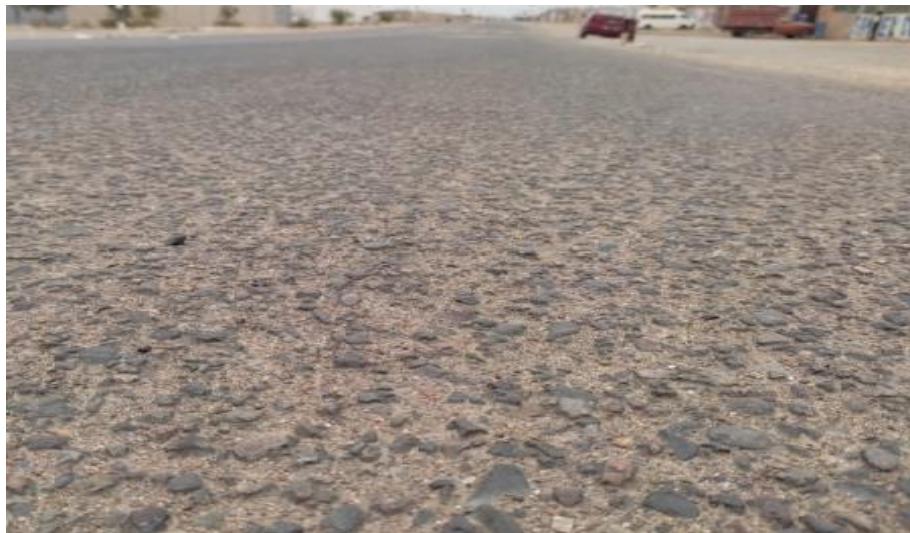
Perdida de áridos en la carretera Tacna – Los Palos

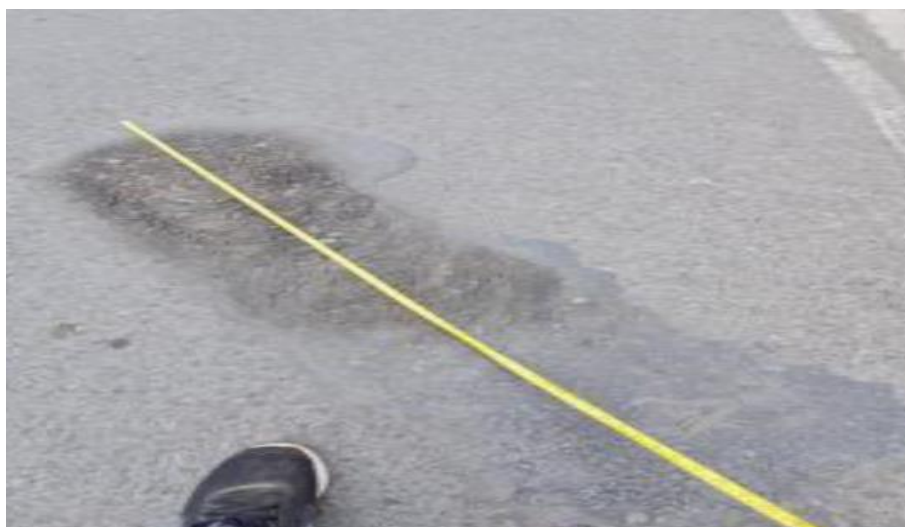
Pérdida de áridos en la av. Antúnez de Mayolo en el distrito de Gregorio Albarracín

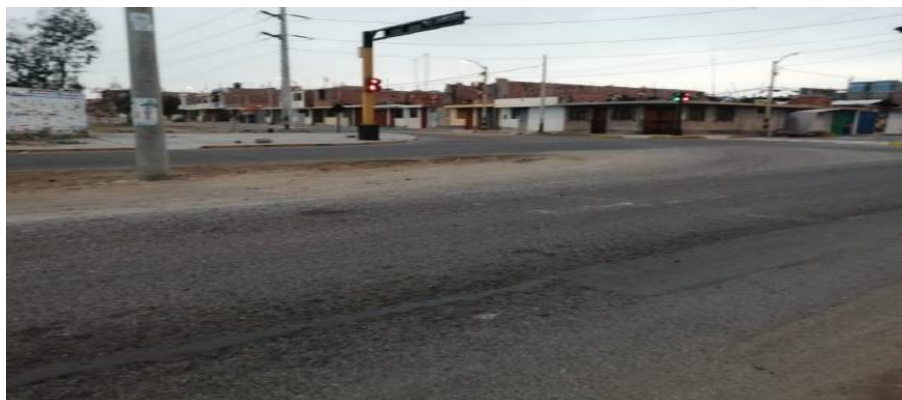
Perdida de áridos en la av. Bohemia Tacneña en el distrito de Gregorio Albarracín

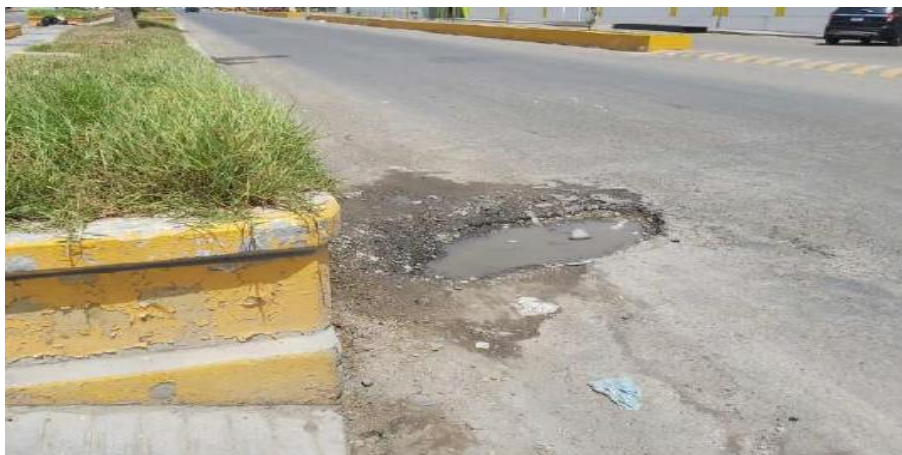
Se observa baches por falla del pavimento en la av. Industrial

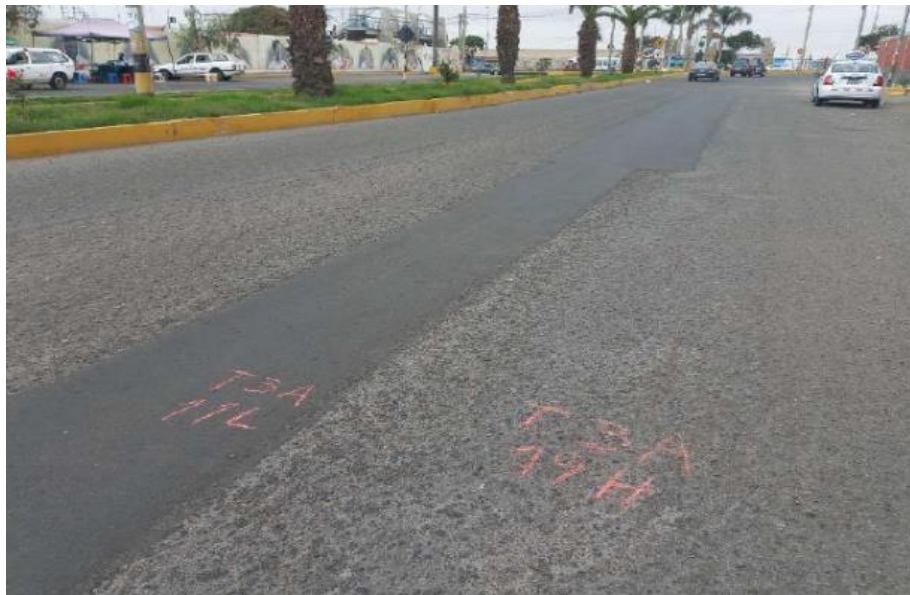
Desgaste por pérdida de áridos en la av. Industrial

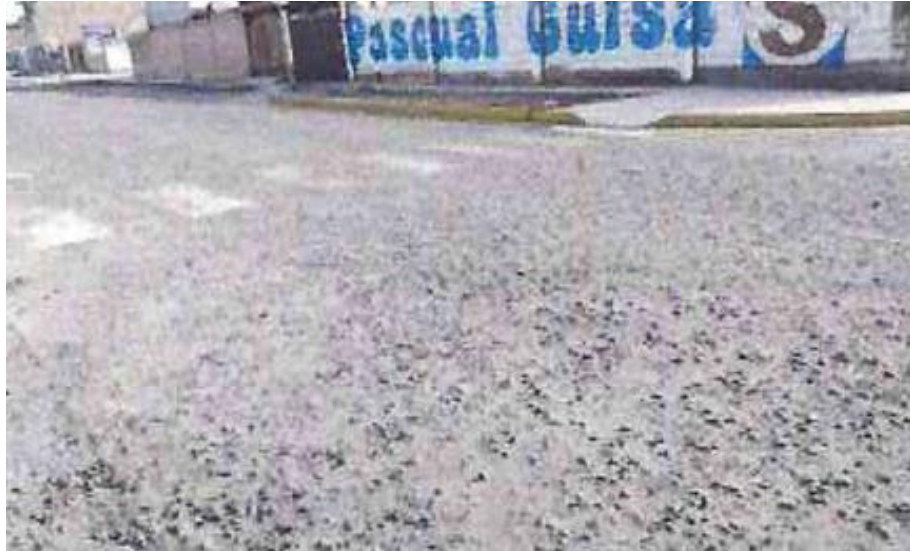
Desgaste de la superficie de la pista y señalización horizontal en la Av. Antúnez de Mayolo

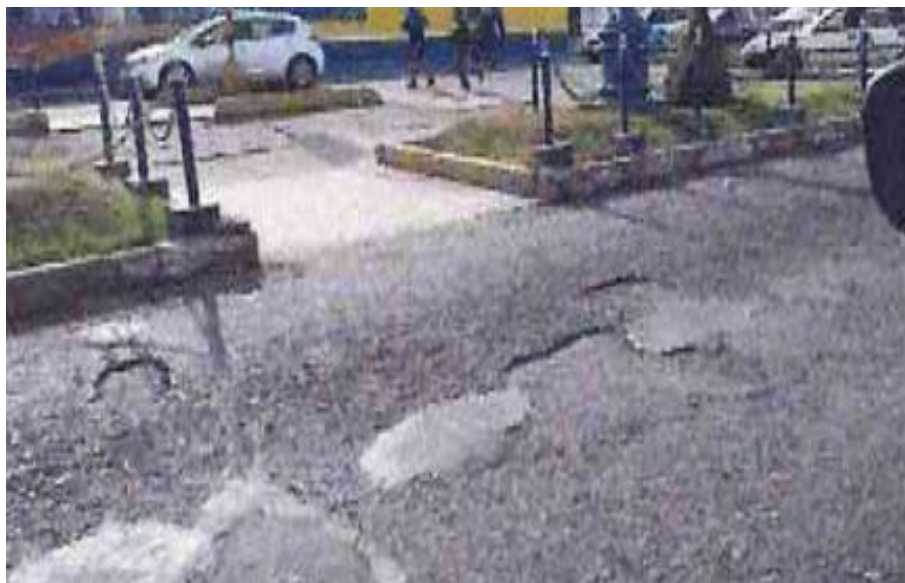
Baches en pista de Av. Municipal

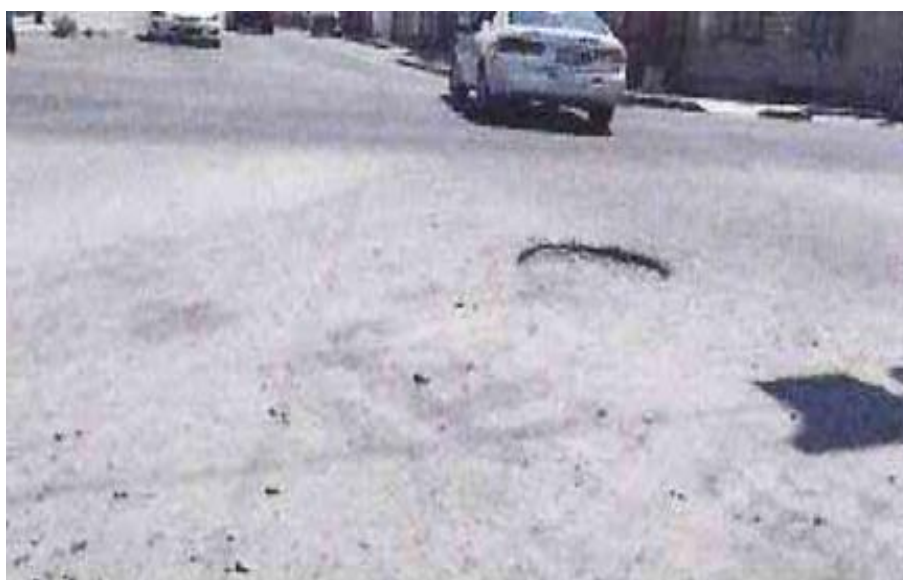
Baches en pista, con presencia de arena y piedras en la Av. Bohemia Tacneña

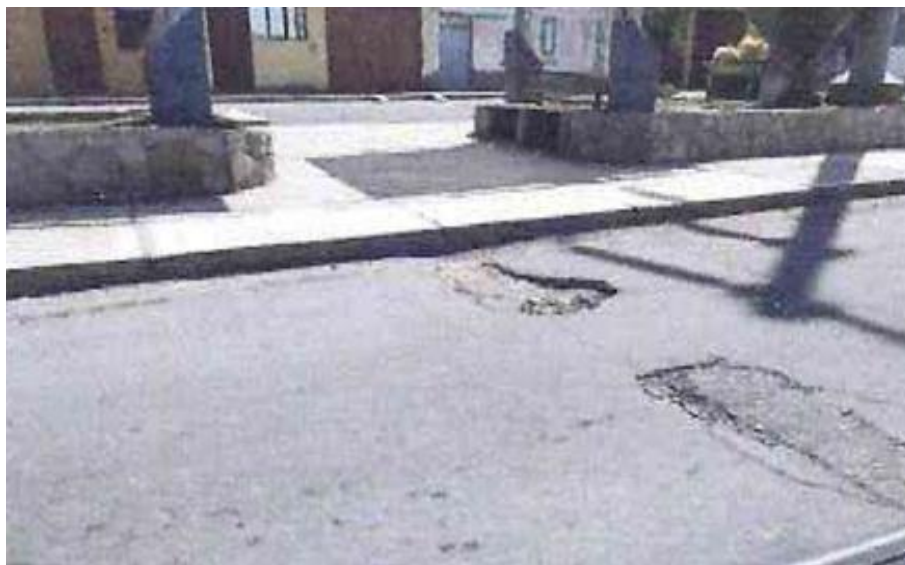
Grietas y baches en pista de Av. Bohemia Tacneña

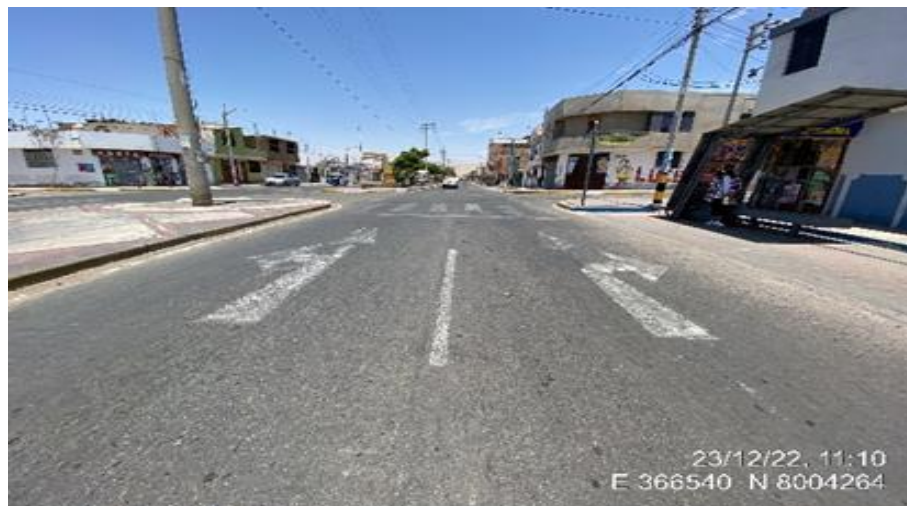
Desgaste de pintura en cruceo peatonal y flecha de direccionamiento, en la av. Bohemia Tacneña

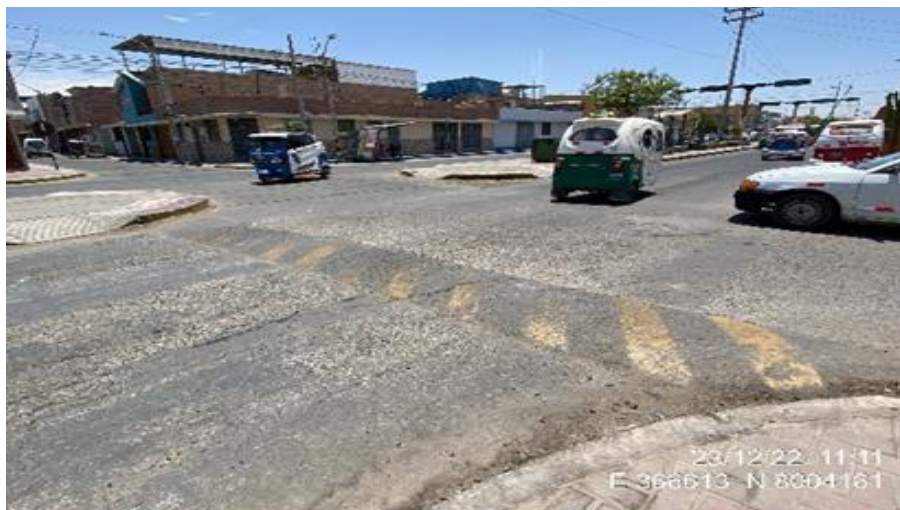
Figura 76

Desgaste de pintura en reductor de velocidad (giba), en la av. Bohemia Tacneña
