**“EVALUACIÓN ESTRUCTURAL PARA DETERMINAR EL  
COMPORTAMIENTO SÍSMICO DE LA MUNICIPALIDAD  
DISTRITAL DE PACHÍA, TACNA 2022”**

**TÍTULO PROFESIONAL DE INGENIERO CIVIL**

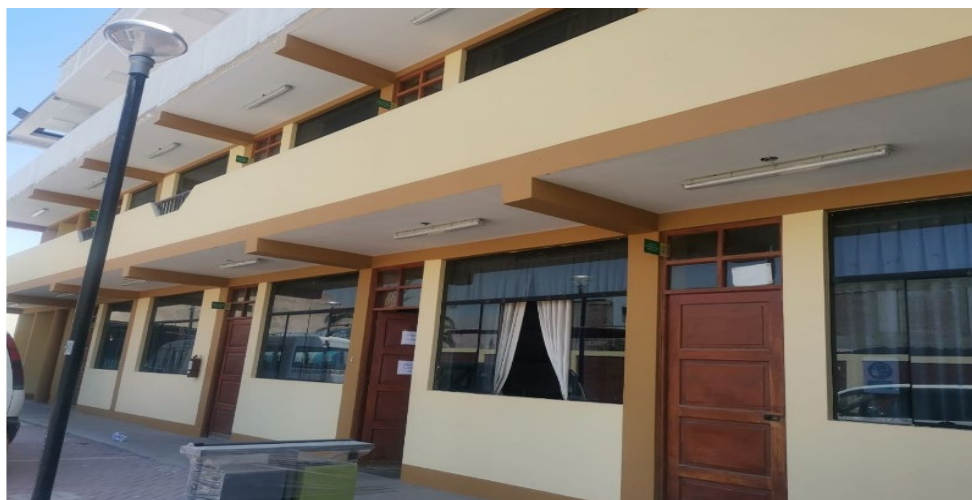
*A pesar de las recientes refacciones hechas, las obras exteriores en el Pabellón Principal de la Municipalidad Distrital de Pachía no ocultan su estado*

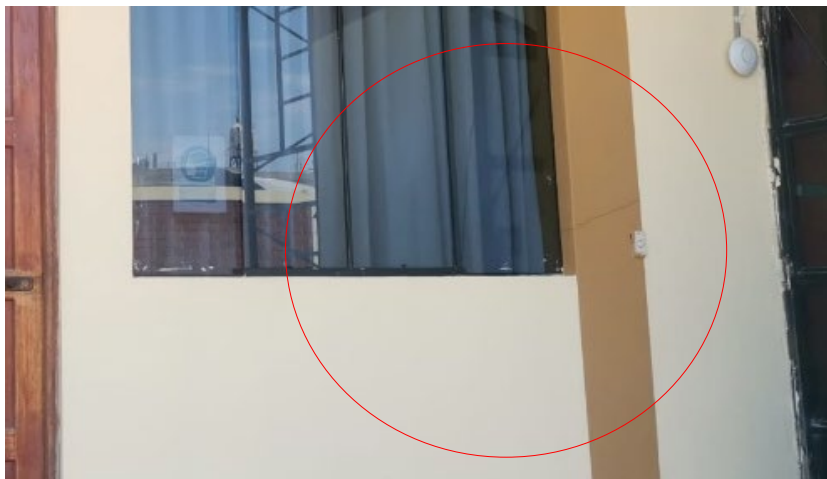
La Figura 23 permite identificar muy notablemente el efecto de falla conocido como columna corta consecuente de un mal aislamiento del tabique de albañilería con el elemento vertical resistente de concreto armado, muy frecuentemente en aquellas edificaciones con un sistema de pórticos como en colegios, hospitales, municipalidades, etc.

Al suscitarse un evento sísmico de una considerable magnitud la columna al encontrarse unido con el tabique estaría aumentando su rigidez por consecuente tendría mayor responsabilidad de fuerzas generando una mala disipación de energía y no calculada por el proyectista, llevando a fallar la corta longitud por encima de la altura del tabique.

*Nota.* Se puede apreciar una fisura en la columna debido a que no se cuenta con junta sísmica produciendo una falla de columna corta.

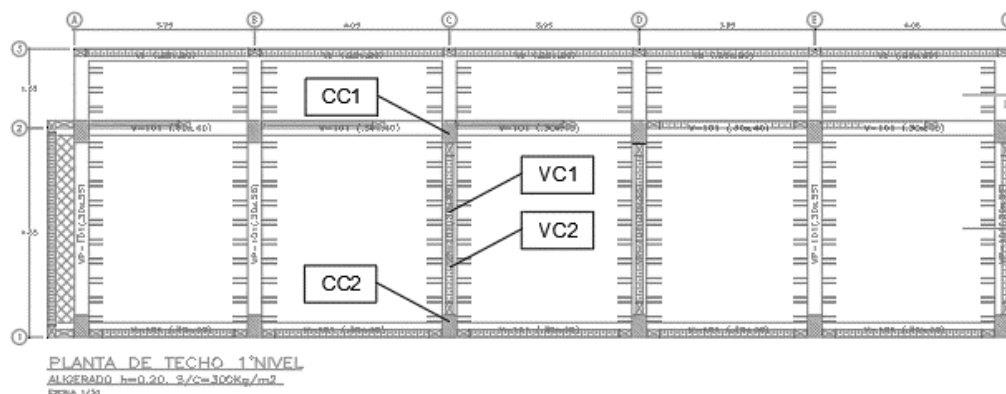
Ubicación de los puntos del ensayo de esclerometría en el pórtico "C"

Nota. Se representa CC1, CC2, VC1 y VC2 las zonas identificadas para realizar el ensayo, debido a que presente mayor número de patologías.

Se realizaron aquellos ensayos respectivos en los puntos indicados y registrados en las fichas de resultados que nos brindó el ensayo de esclerometría.

La Figura 26 y Figura 27 muestra las fichas con los resultados obtenidos del esclerómetro en donde finalmente se nos brinda un promedio como resultado de 218 kg/cm<sup>2</sup> de resistencia a la compresión, el resultado mencionado nos brindará facilidad al momento de proporcionar las propiedades del concreto armado en el modelamiento matemático para el análisis sísmico de la Municipalidad Distrital de Pachia.

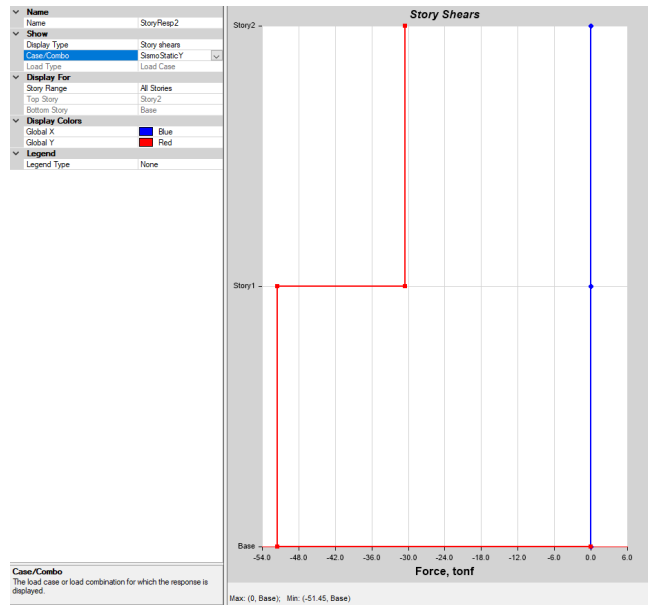
Grafica de la fuerza cortante estática en la base, de acuerdo a la dirección considerada siendo el sismo estático en dirección Y.

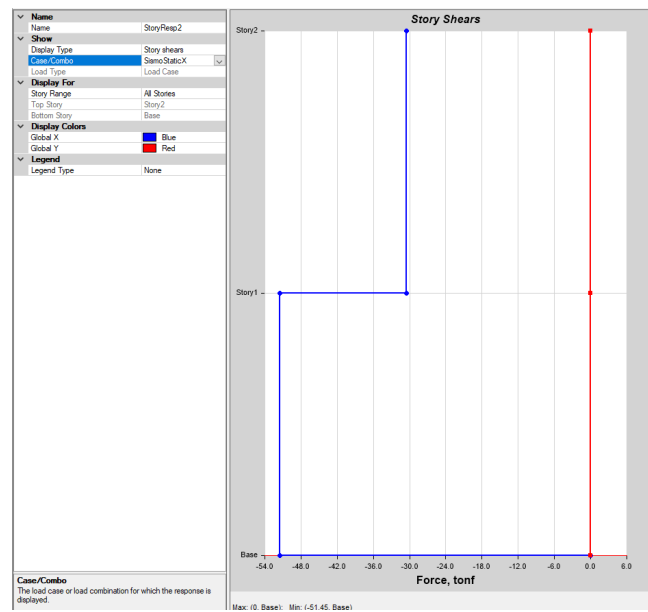
**Figura 37**

Grafica de la fuerza cortante estática en la base, de acuerdo a la dirección considerada siendo el sismo estático en dirección X.

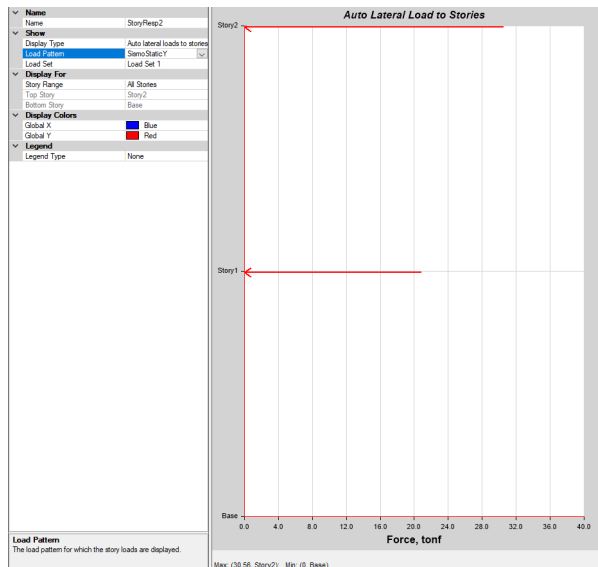
**Figura 39**

*Grafica de la Fuerza inercial estática en la base, de acuerdo a la dirección considerada siendo el sismo estático en dirección Y.*
