UNIVERSIDAD PRIVADA DE TACNA

**“ANÁLISIS DE LAS INVASIONES EN EL DERECHO DE VIA
PARA DETERMINAR LOS EFECTOS EN LOS NIVELES DE
SERVICIO DE LA CARRETERA NACIONAL: PE-1SD, LA
COSTANERA, TRAMO: TACNA - ILO - 2018”**

TÍTULO PROFESIONAL DE INGENIERO CIVIL

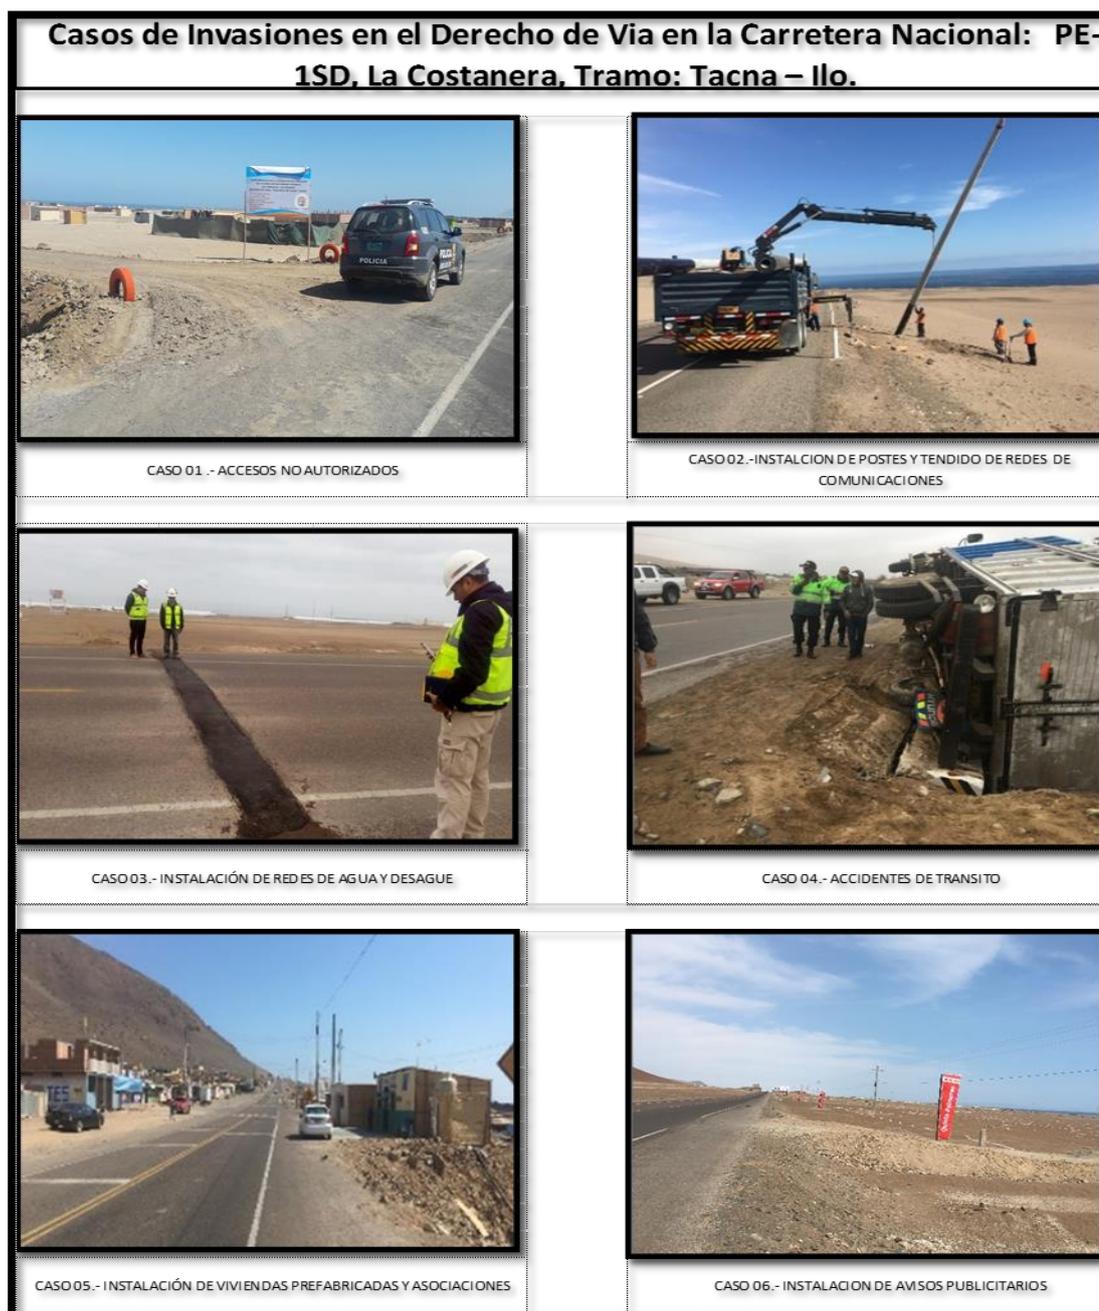
Figura N° 1 : Casos de Invasiones en el derecho de vía que afectan la estructura y los Niveles de Servicio de la carretera.

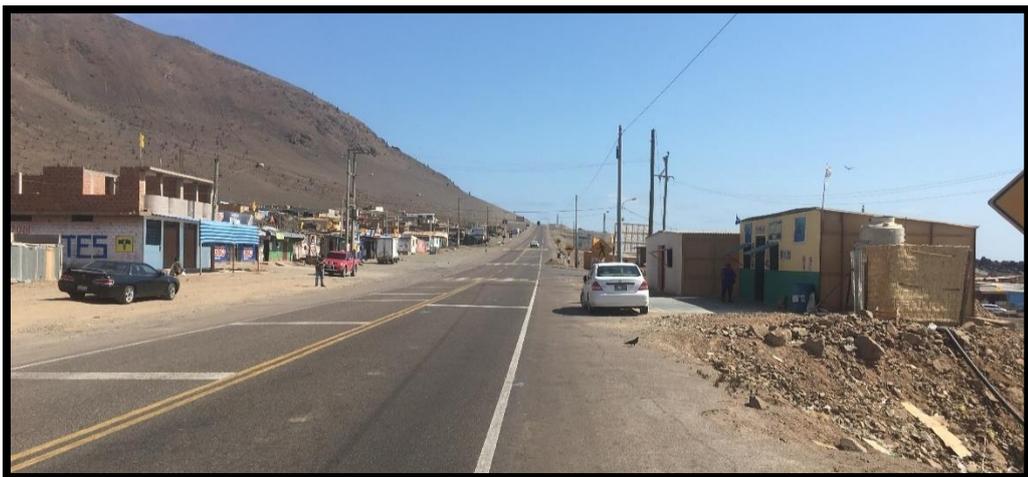
Invasión en el Derecho de Vía, según el reporte de daños emitido por la Unidad Zonal Tacna-Moquegua de Provias Nacional el día 07 de febrero del 2018, se detectó y tomo conocimiento de la Invasión al Derecho de Vial (berma lateral) de aproximadamente 27.00 x 5.00 metros (área afectada); en la Carretera Nacional: **PE-1SD**, Tramo: **Tacna – Ilo**, en la progresiva: **km. 76+800**, el cual presentó graves daños a la infraestructura vial por la construcción de cuatro (04) módulos de madera para uso comercial, esta invasión al Derecho de Vía, se realizó en colaboración entre la Comisaría Rural PNP – Ite y el Frente de Defensa del Anexo de Puerto Grau – Morro Sama; no contaba con la autorización correspondiente.

Figura N° 3 : Módulos de Madera dentro del Derecho de Vía, en la Carretera Nacional: PE-1SD, km.76+800.

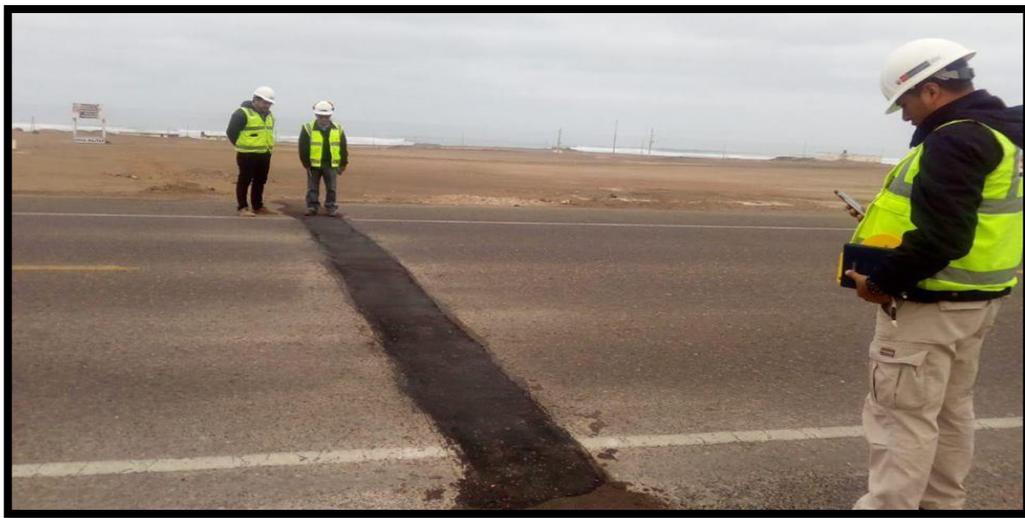
La invasión consistió en el corte transversal de la estructura vía (calzada, berma y terraplén) para la instalación de una tubería de agua con un corte transversal de la vía por un largo de 15.50 metros y un ancho de 40 centímetros y 1.20 m. de profundidad.

Figura N° 4: Corte transversal a la carretera nacional PE-1SD, Km. 53+550.

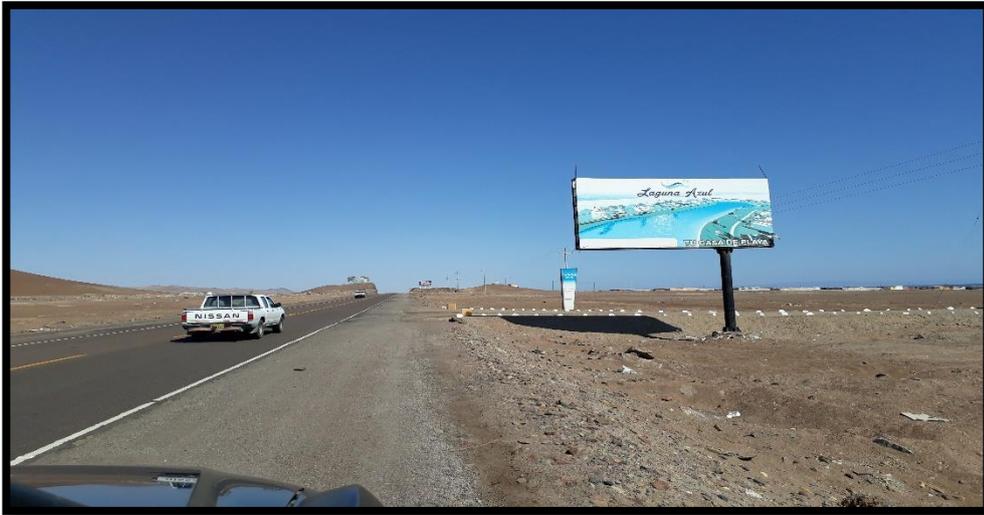
Figura N° 5 : *Infracción Grave. colocación de avisos publicitarios en el derecho de vía. (ejm. originan la contaminación visual que distrae al conductor).
Fuente: Elaboración propia - Custodia e Inspecciones de Campo.*

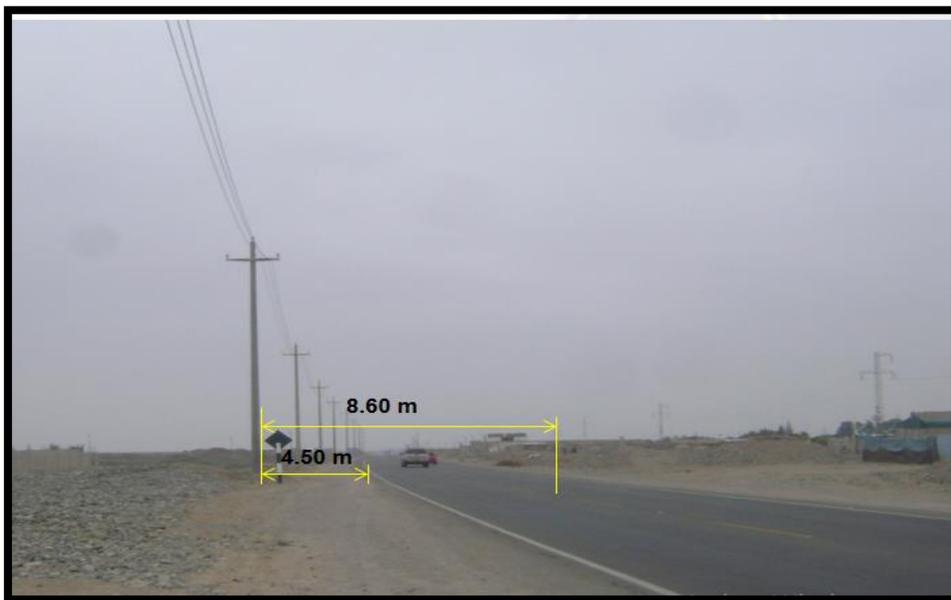
Carretera Nacional: PE-1S, Tramo: Tacna – Dv. Moquegua. Instalación no permitida de postes y tendido de cables de energía eléctrica., no cumple con las distancias mínimas requeridas.

Figura N° 6 : *infracción grave cualquier instalación colocada dentro del derecho de vía sin la correspondiente autorización de la autoridad competente. (ejm. Muros, cercos, postes)
Fuente: Elaboración propia - Custodia e Inspecciones de Campo.*

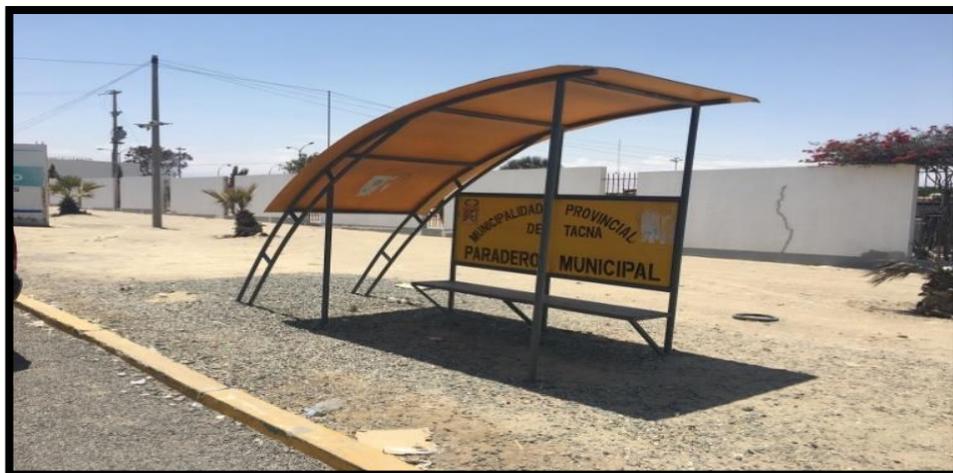
Carretera Nacional: PE-1S, Tramo: Tacna - La Concordia. Invasión al Derecho de Vía. Instalación de semáforos, señales turísticas y paraderos no autorizados.

Figura N° 7: Infracción grave cualquier instalación colocada dentro del derecho de vía sin la correspondiente autorización de la autoridad competente. (ejm. Paraderos, muros, cercos, postes)

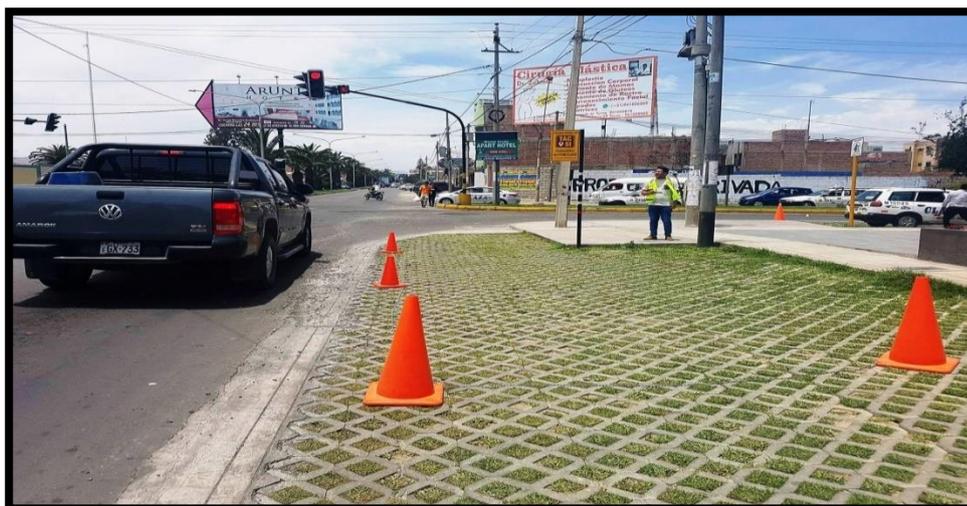
Carretera Nacional: PE-1S, Tramo: Tacna - La Concordia en el Km. 1301+000. Invasión al derecho de Vía frente a la Clínica la Luz, en la ciudad de Tacna,

Figura N° 8: Infracción grave. Cualquier instalación colocada dentro del derecho de vía sin la correspondiente autorización de la autoridad competente. (instalación de paradero de taxis).

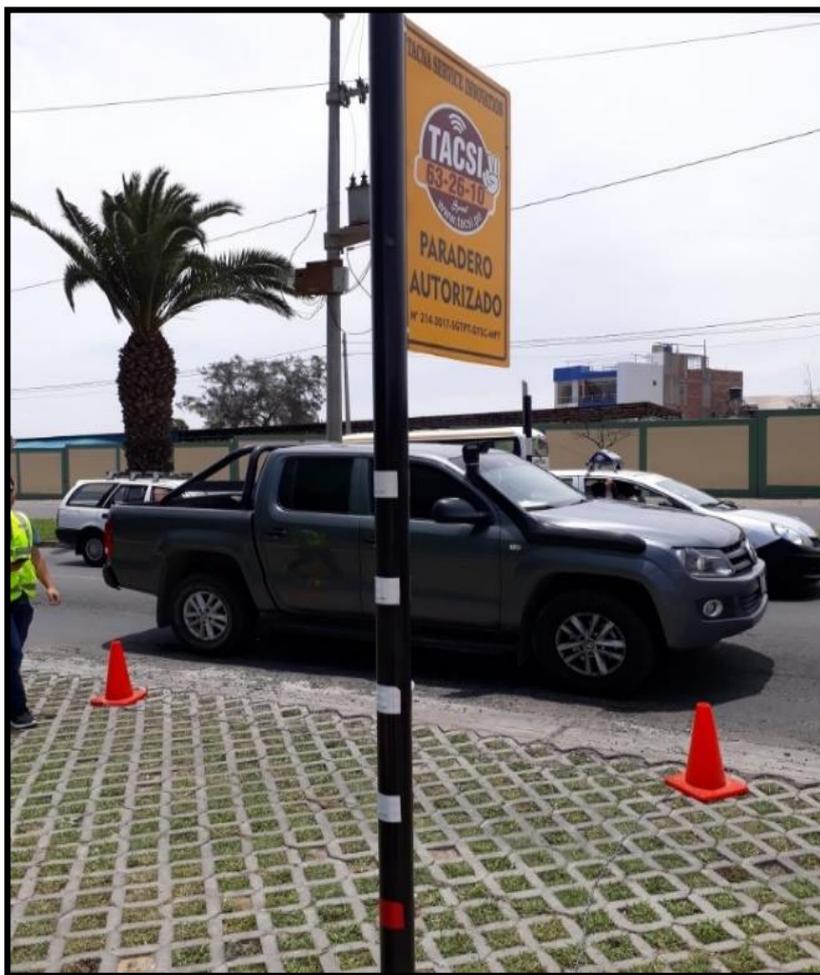
Figura N° 9: situación actual del paradero de taxis Tacna Service Innovation Speed E.I.R.L., se encuentra instalado en el derecho de vía una señal vertical de carácter informativa que se convierte en un agente distractor para los conductores, ubicado en la ruta nacional PE-1S en el km 1301+00.

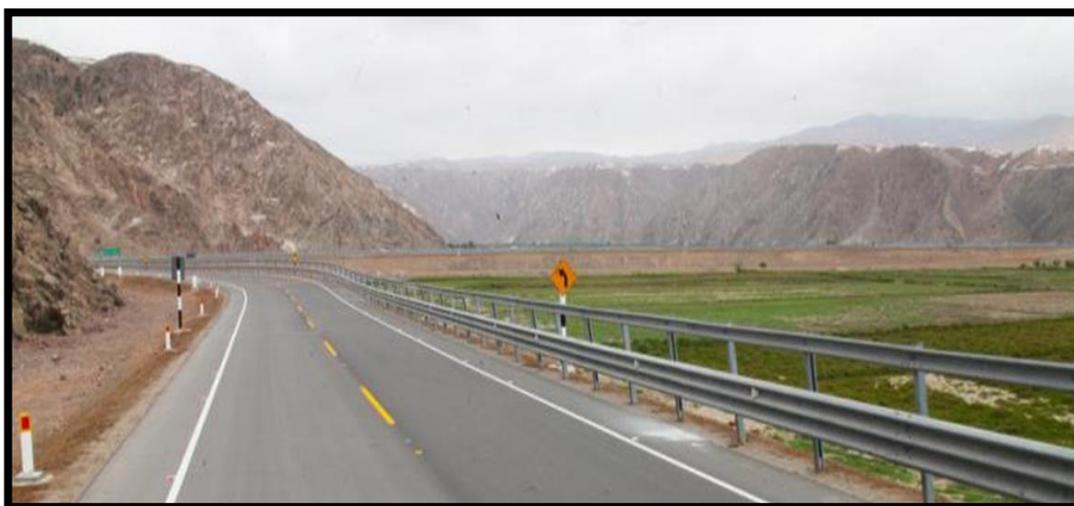
Figura N° 10: Carretera Nacional: PE-1SD, Tramo: Tacna – Ilo.
Fuente: Elaboración propia – Custodia e Inspecciones de Campo.

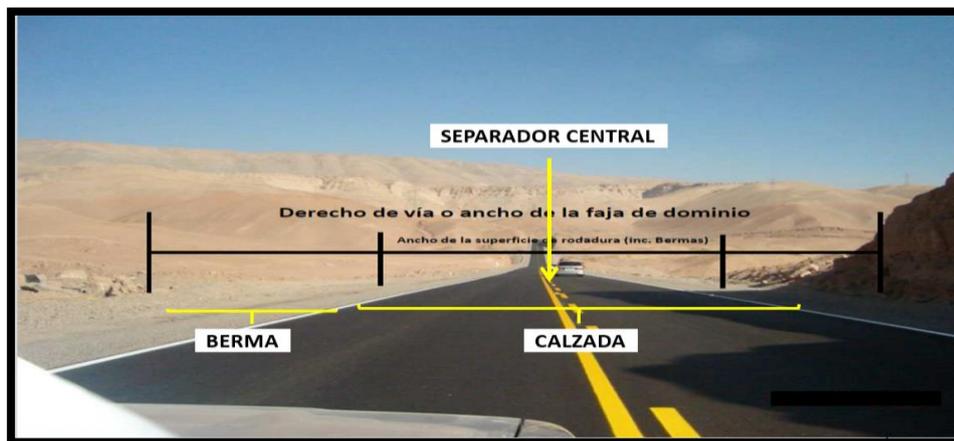
Figura N° 17: Estructura de los elementos que conforman el dominio de la franja de Derecho de Vía.

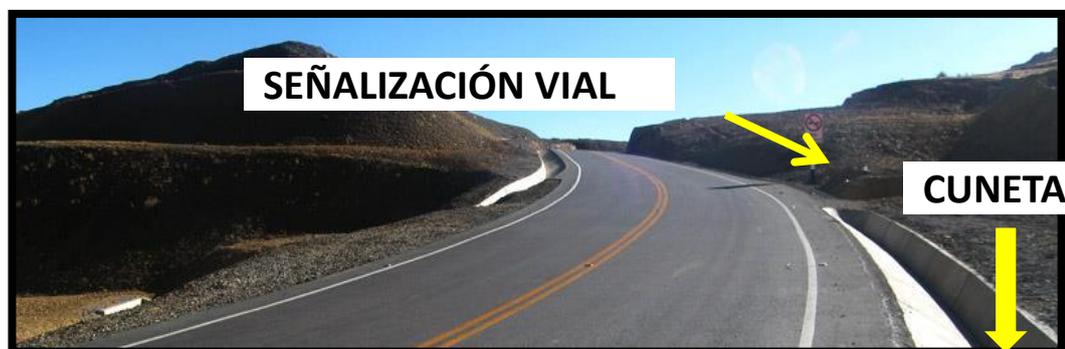
Figura N° 18: Estructura de los elementos y características de una vía Nacional dentro de la franja de Derecho de Vía.

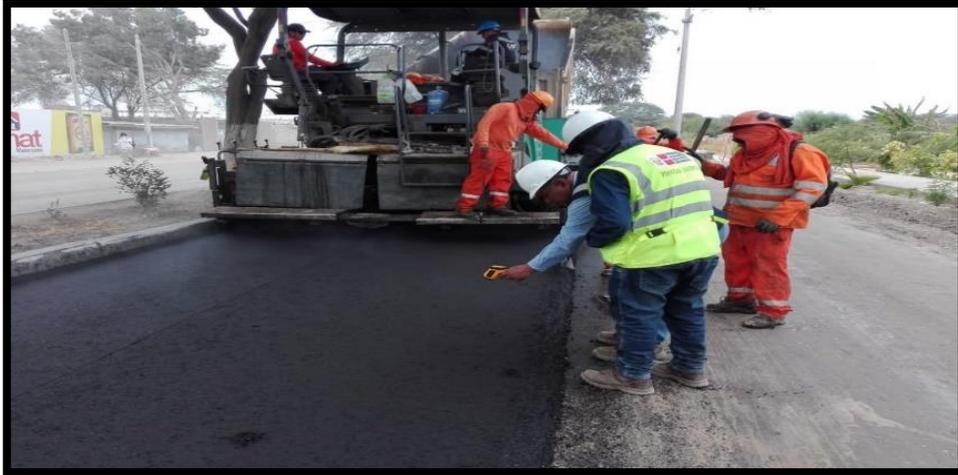
Figura N° 23: Construcción de una Carretera – colocación de pavimento asfáltico.
Fuente: Obras ejecutadas por Provias Nacional.

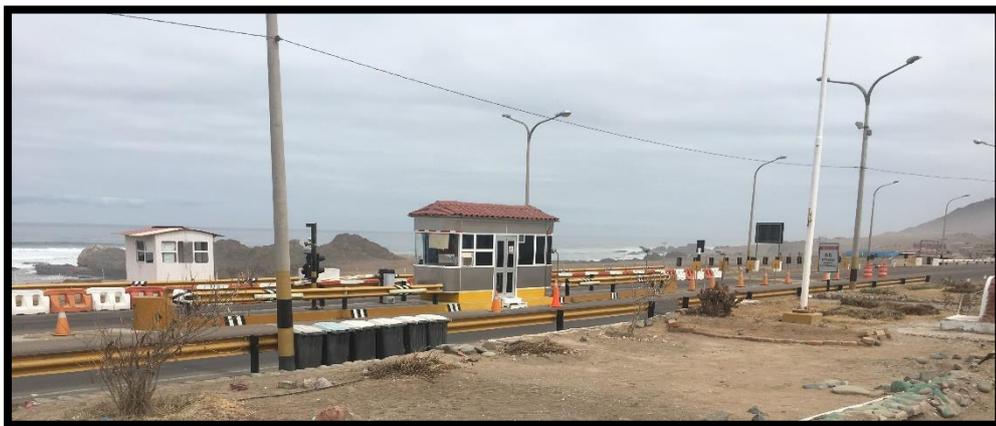
Figura N° 24: Instalación de módulos de unidades de cobro de peaje y señales verticales y horizontales - Unidad de Peaje Pozo Redondo - Tacna..
Fuente: Elaboración Propia - Custodia e Inspecciones de Campo.

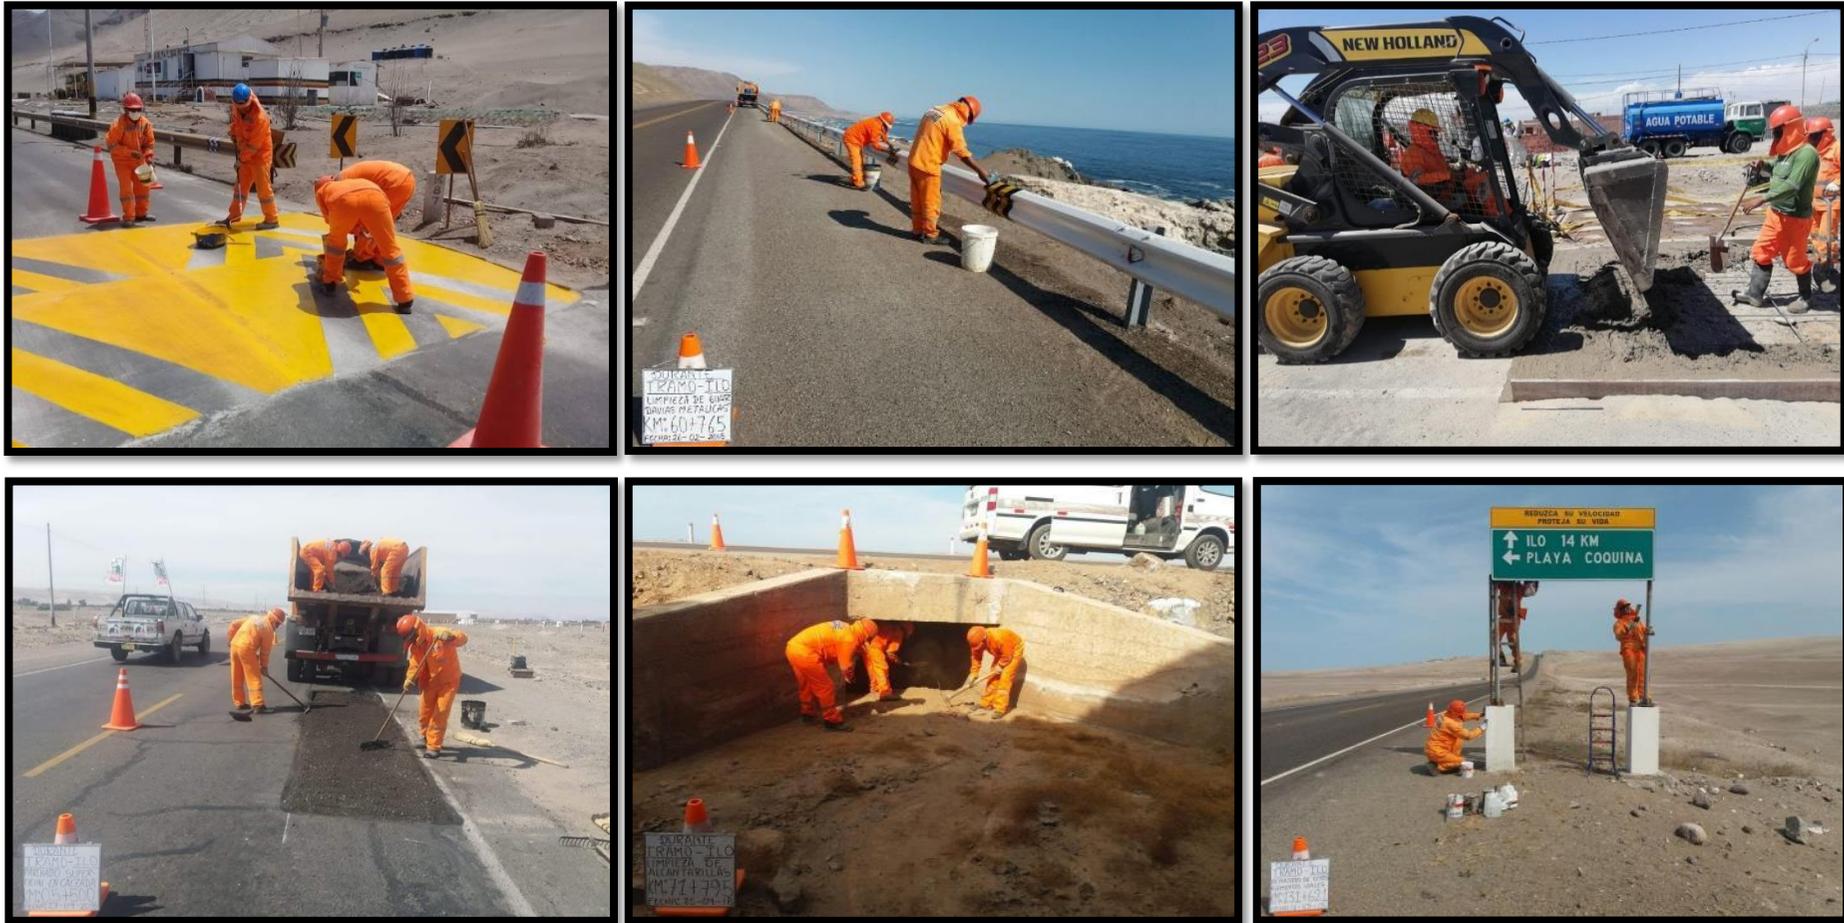
Figura N° 25: Trabajos de Mantenimiento de la Carretera Nacional: PE-1SD, La Costanera, Tramo: Tacna –Ilo.
Fuente: Unidad Zonal Tacna – Moquegua PROVIAS NACIONAL – 2018.

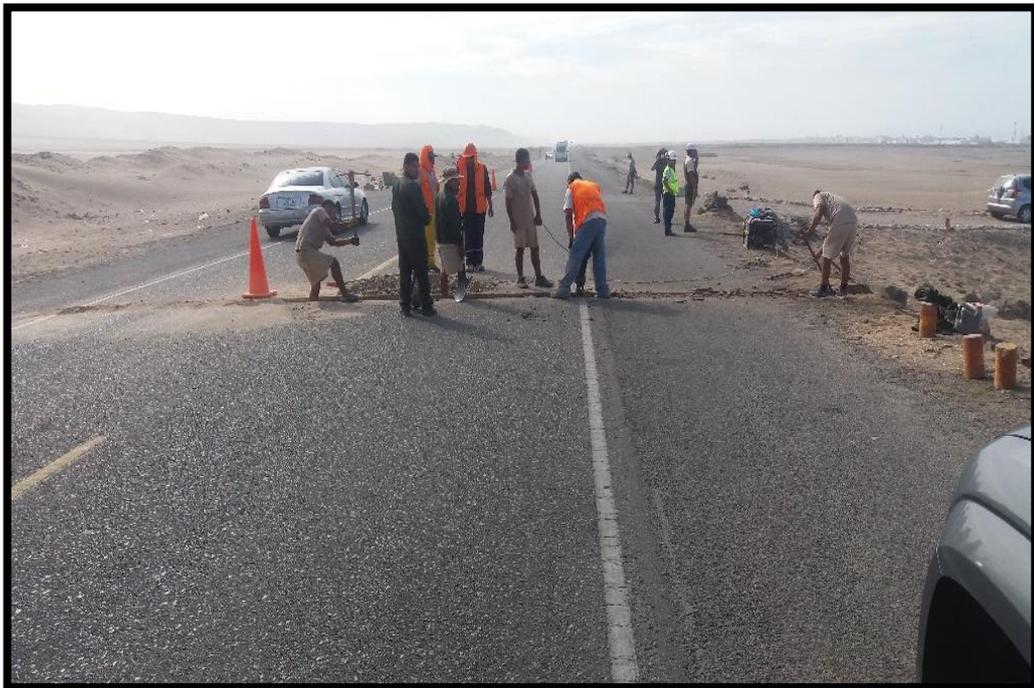
Los gastos relacionados son: combustible, filtros, lubricantes, aceite de motor, neumáticos, mantenimiento mecánico vehicular etc. Así por ejemplo, un automóvil al transitar por una carretera sin pavimento (falta de mantenimiento y conservación vial) tendrá un gasto de operación del vehículo en comparación que si lo hace por una carretera pavimentada (mantenimiento y conservación vial adecuada), donde el vehículo pueda circular con comodidad. Por lo señalado, las invasiones en la faja del Derecho de Vía afectan significativamente el deterioro de la carretera y con esto se ve afectado los niveles de servicios.

Figura N° 27: Daños en la carretera, corte transversal de la calzada, incrementa los costos de operación de vehículos.

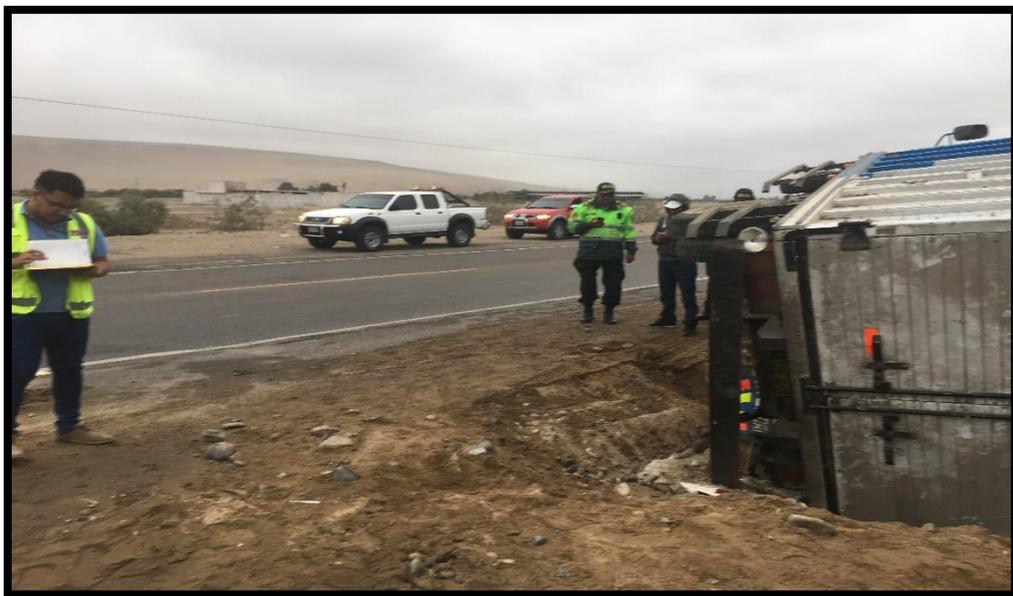
El estado de la carretera en los niveles de seguridad se ve afectada por los defectos que puede presentar la carretera, tales como: Reducción de distancias de visibilidad, destrucción de cunetas, destrucción de alcantarillas, deficientes sistemas de control de tránsito, proliferación de accesos no controlados etc. estos defectos aumentan la incidencia de accidentes de tránsito.

Figura N° 28: Accidentes de tránsito en la carretera La Costanera, afectación del cabezal de la alcantarilla – Infracción Grave.

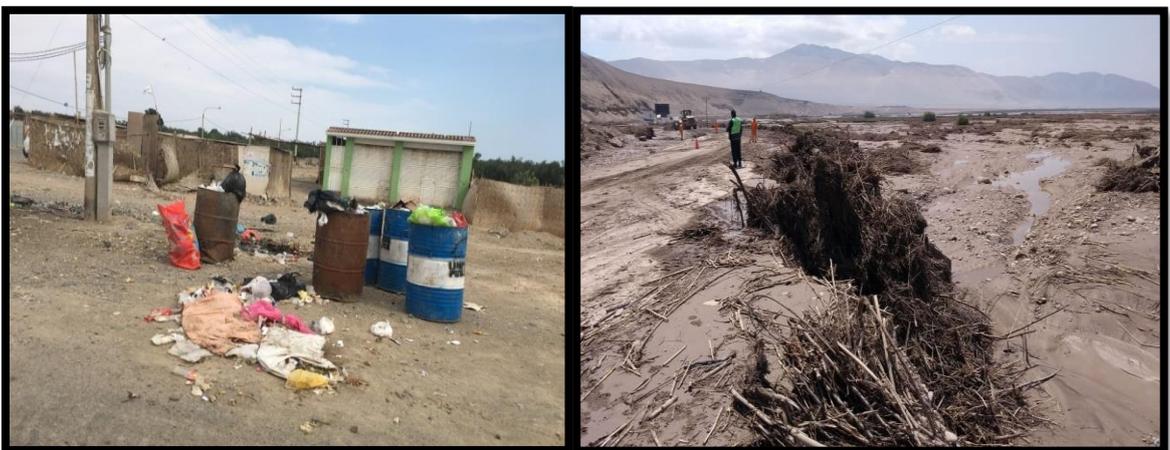
Las invasiones sobre el Derecho de Vía al no contar un respaldo técnico, se ejecutan afectando el entorno existente, estos casos de invasiones crean un stress y contaminación visual hacia los usuarios de la red vial. Así es el caso de la instalación de avisos publicitarios, instalación de paraderos, construcciones de obras civiles entre otros.

Figura N° 30: Efecto en el entorno paisajista, Además, estos efectos pueden convertirse en factor preponderante (especialmente en viajes con fines turísticos) para la disminución de viajes – ubicados en la Yarada los Palos, Ite, etc. – Tacna.

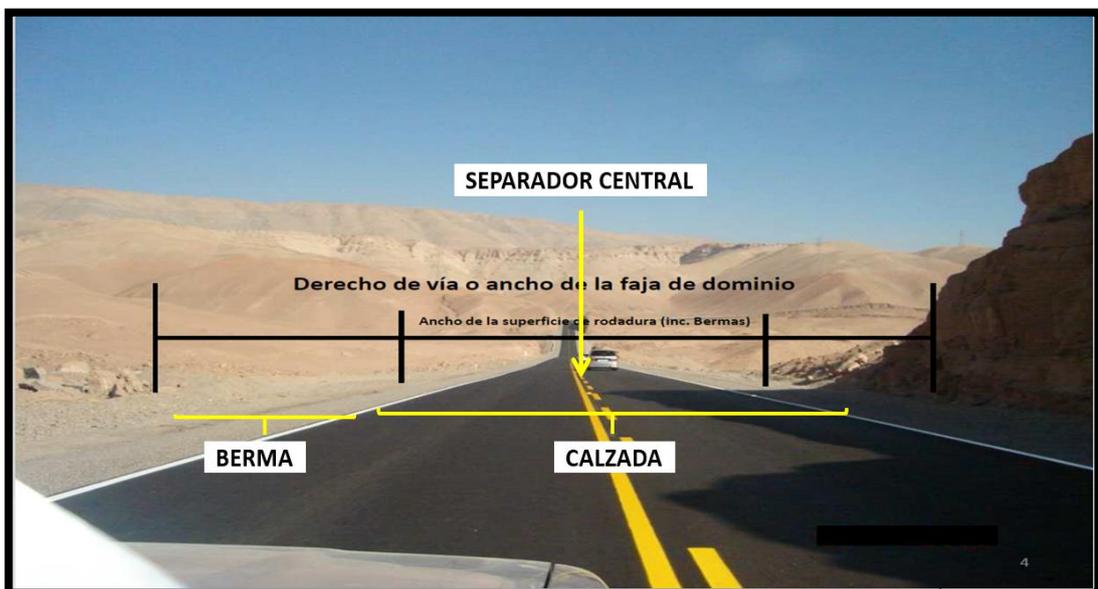
Figura N° 31: Elementos que componen el derecho de vía de una carretera.

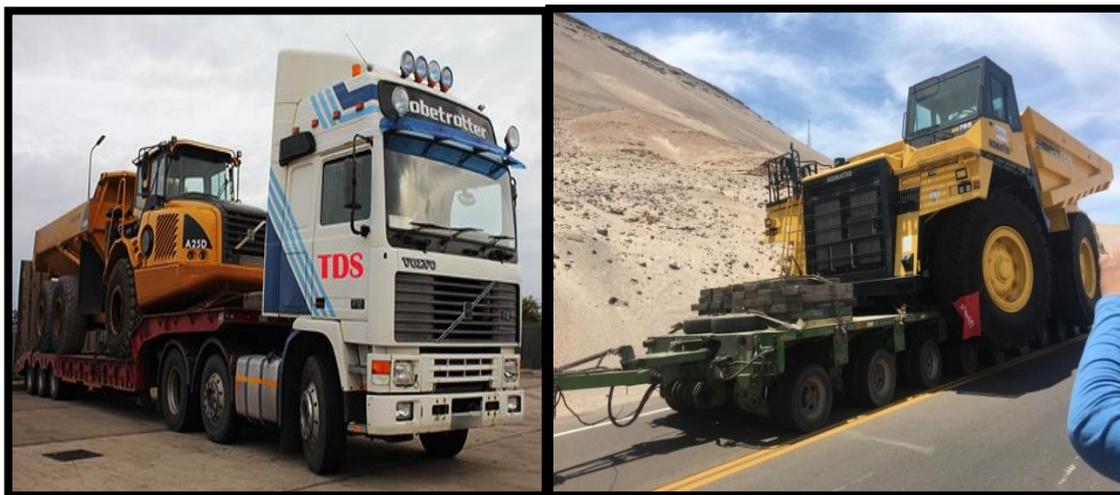
Figura N° 32: Camas bajas transportando cargas anchas, Maquinaria para minería de la zona sur del país, circulando en la Carretera Nacional: PE-1SD “La costanera Sur”

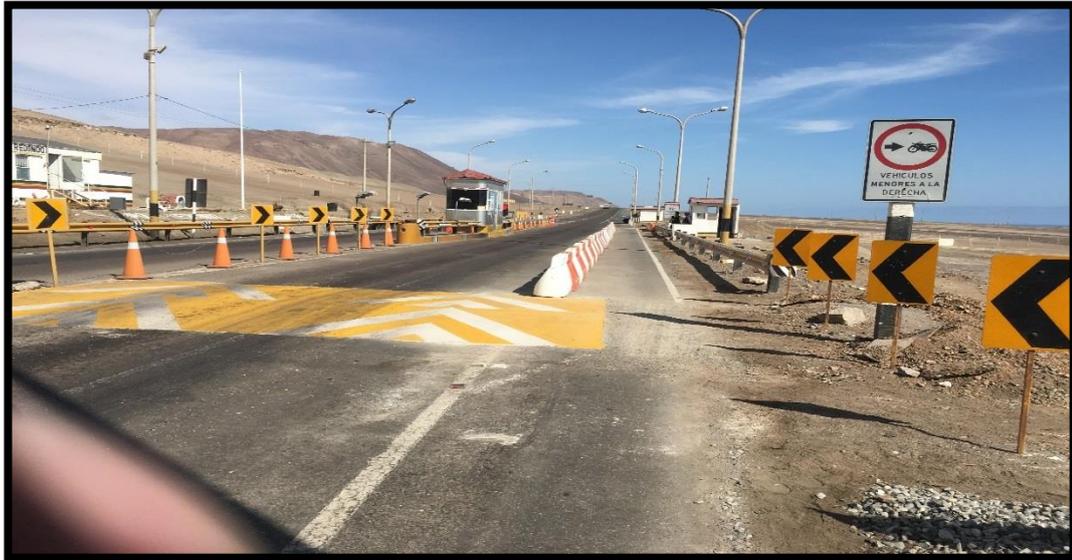
La finalidad de los peajes es recaudar la tasa de peaje necesaria, para garantizar el mantenimiento de la Red Vial Nacional que administra Provias Nacional; por otro lado, las casetas de cobro de pesaje fiscalizan que los vehículos no se sobrepasen los pesos mínimos reglamentados.

Figura N° 33: Caseta de cobro de peaje - Unidad de Peaje Pozo Redondo - La Costanera, km 58+500 - Provias Nacional.

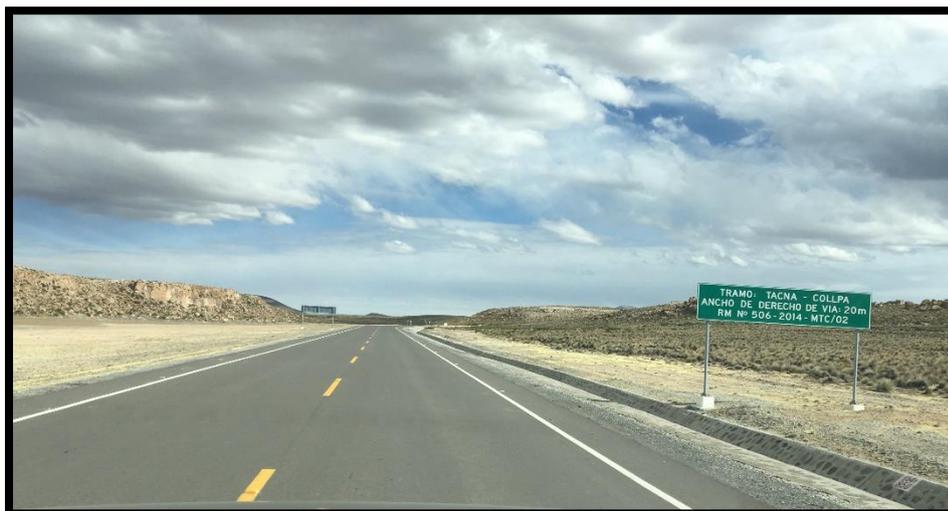
La faja de terreno que constituye el derecho de vía de las carreteras del Sistema Nacional de Carreteras – SINAC, será demarcada y señalizada por la autoridad competente, durante la etapa de ejecución de los proyectos de rehabilitación, mejoramiento y construcción de carreteras, delimitando y haciendo visible su fijación a cada lado de la vía con la finalidad de contribuir a su preservación, de acuerdo a lo establecido por la R.M. N° 404-2011-MTC/02, o la norma que se encuentre vigente.

Figura N° 37: Señal informativa en una carretera Nacional en el derecho de vía.
Fuente: Señal informativa instalado por Provias Nacional.

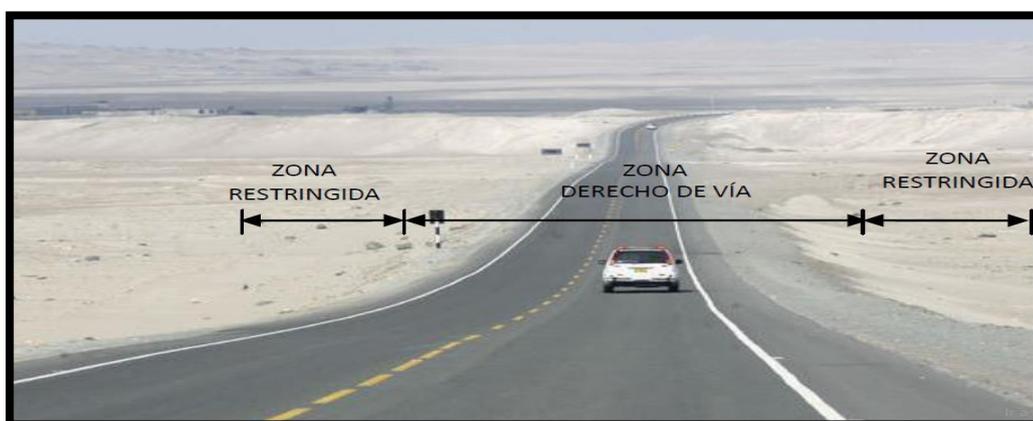
(D.S. N° 034-2008-MTC) a cada lado del límite del Derecho de Vía habrá una faja de terreno denominada Propiedad Restringida, dónde está prohibido ejecutar construcciones permanentes que puedan afectar la seguridad vial a la visibilidad o dificulten posibles ensanches.

El ancho de dicha faja de terreno será de 5.00 m a cada lado del Derecho de Vía, el cual será establecido por resolución del titular de la entidad competente; sin embargo, el establecimiento de dicha faja no tiene carácter obligatorio sino dependerá de las necesidades del proyecto, además no será aplicable a los tramos de carretera que atraviesan zonas urbanas. Este ancho podrá ser mayor en los casos que se requiera, el mismo que deberá tener la evaluación técnica correspondiente que lo justifique y sea aprobado por la autoridad competente.

Figura N° 38: Zona de Propiedad Restringida.
Fuente: Derecho de vía - Custodia e Inspecciones de Campo.

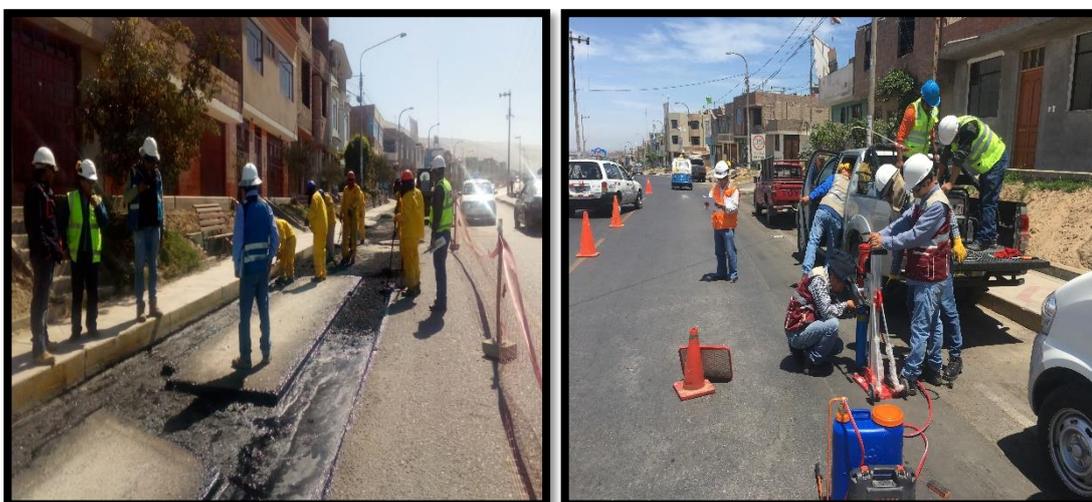
Instalación de dispositivos y obras básicas de infraestructura para el funcionamiento de servicios públicos (telecomunicaciones, electricidad, saneamiento, gas, etc.)

Figura N° 39: Obras básicas de infraestructura para el funcionamiento de servicios públicos

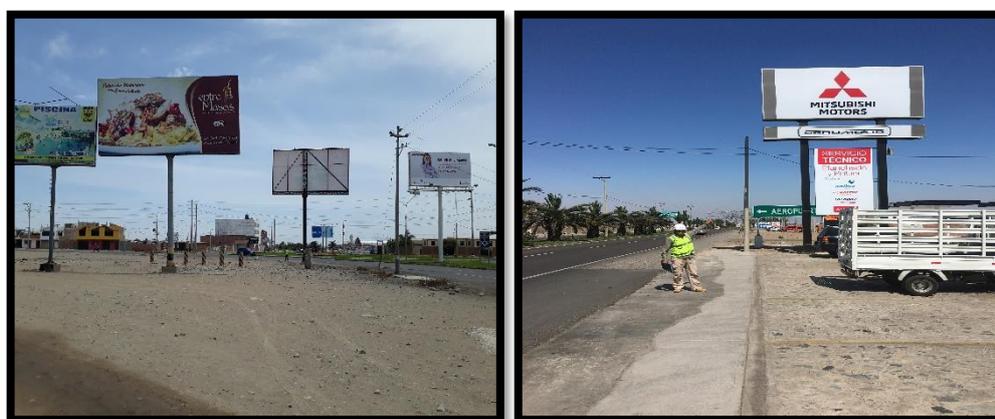
Está prohibido colocar avisos publicitarios en el derecho de vía (infracción grave) según el art 37- núm. .37.1 del reglamento nacional de gestión de infraestructura vial

Figura N° 40: Elementos que no corresponden a la infraestructura vial (avisos publicitarios)

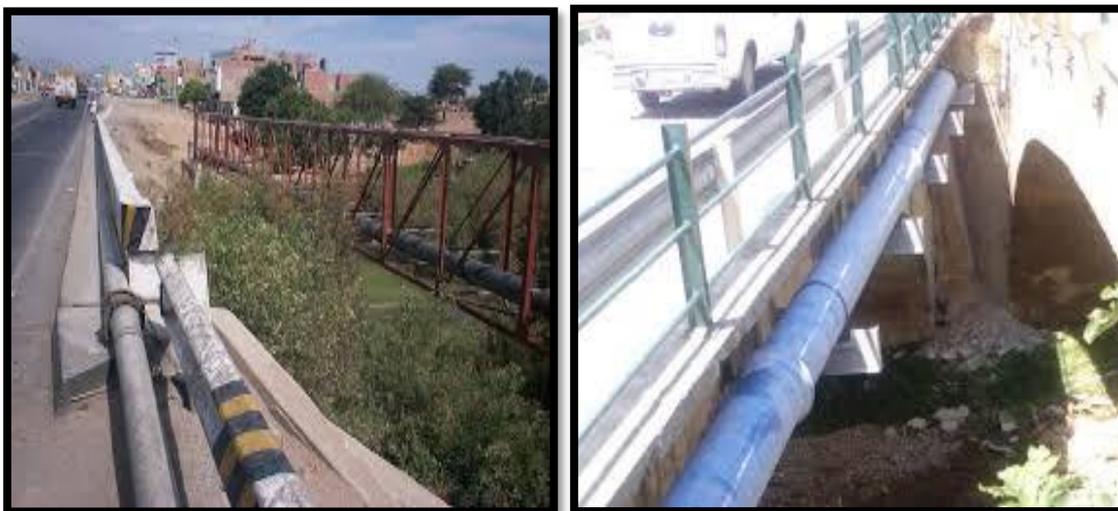
Figura N° 50: Tubería de servicios básicos adosados en un puente, la cual está prohibido, estos elementos deben tener su propia estructura independiente al puente.

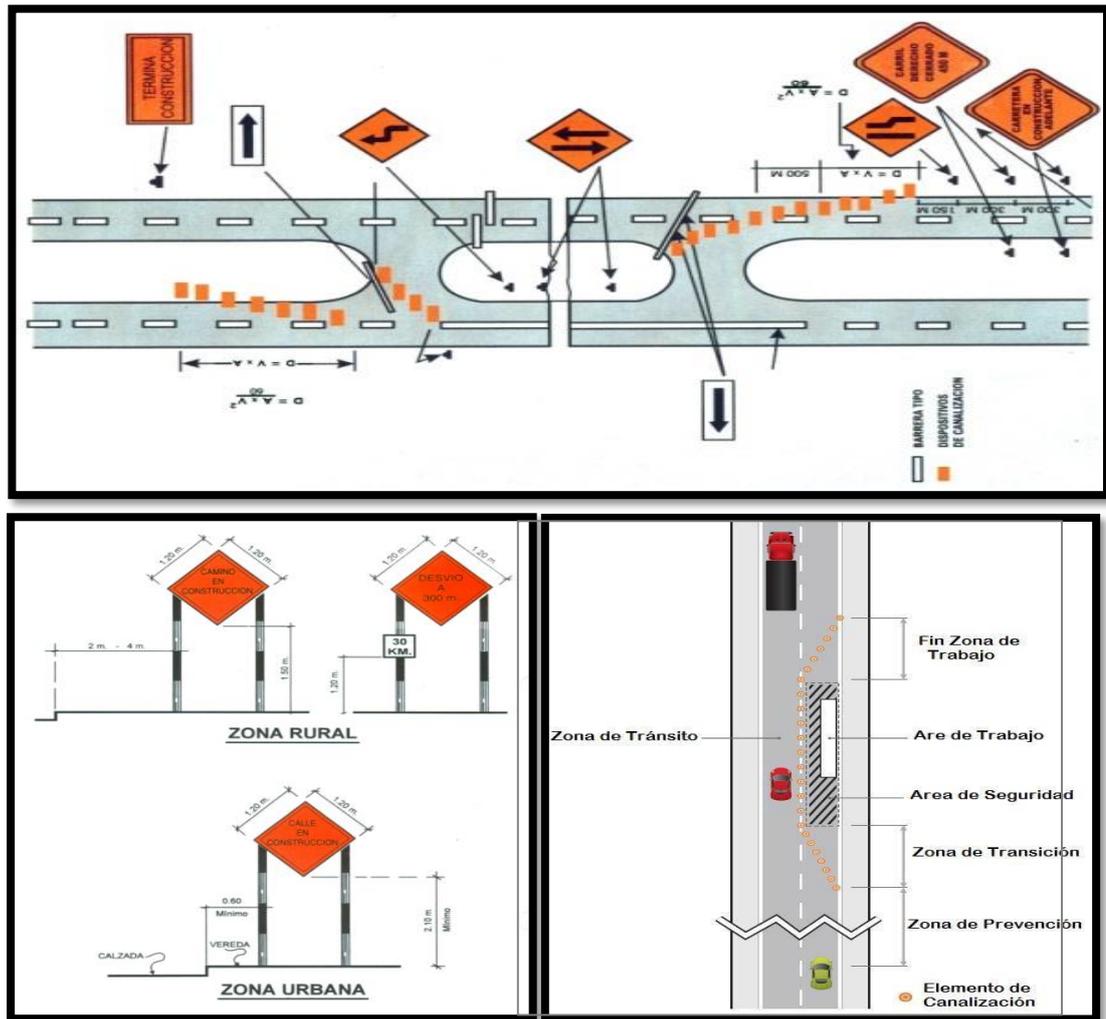
Figura N° 51: Modelo de plano de seguridad vial en una zona de trabajo de una Carretera Nacional.

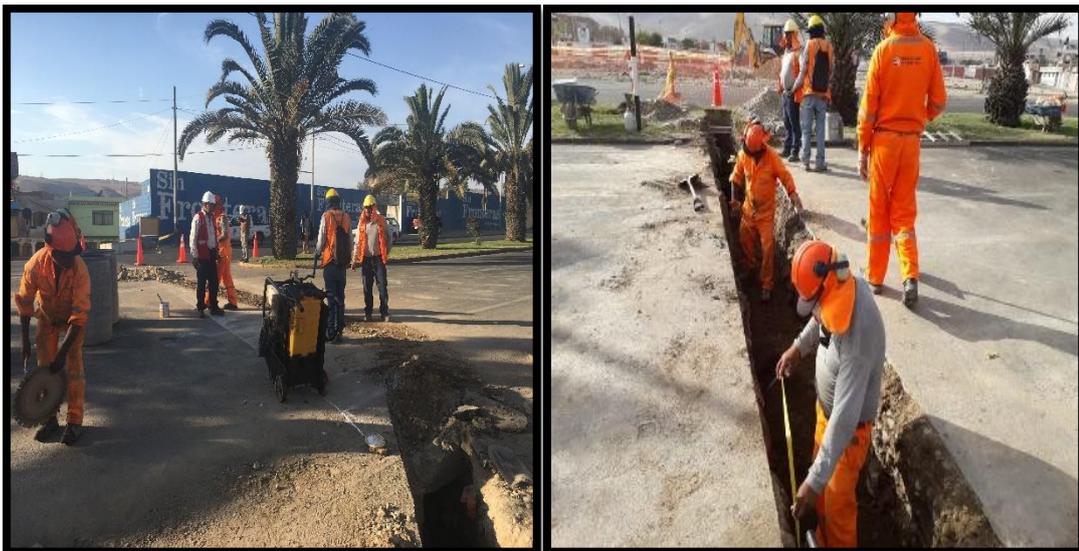
Figura N° 52: trabajos de corte y excavación para instalación de servicios básicos en una carretera nacional.

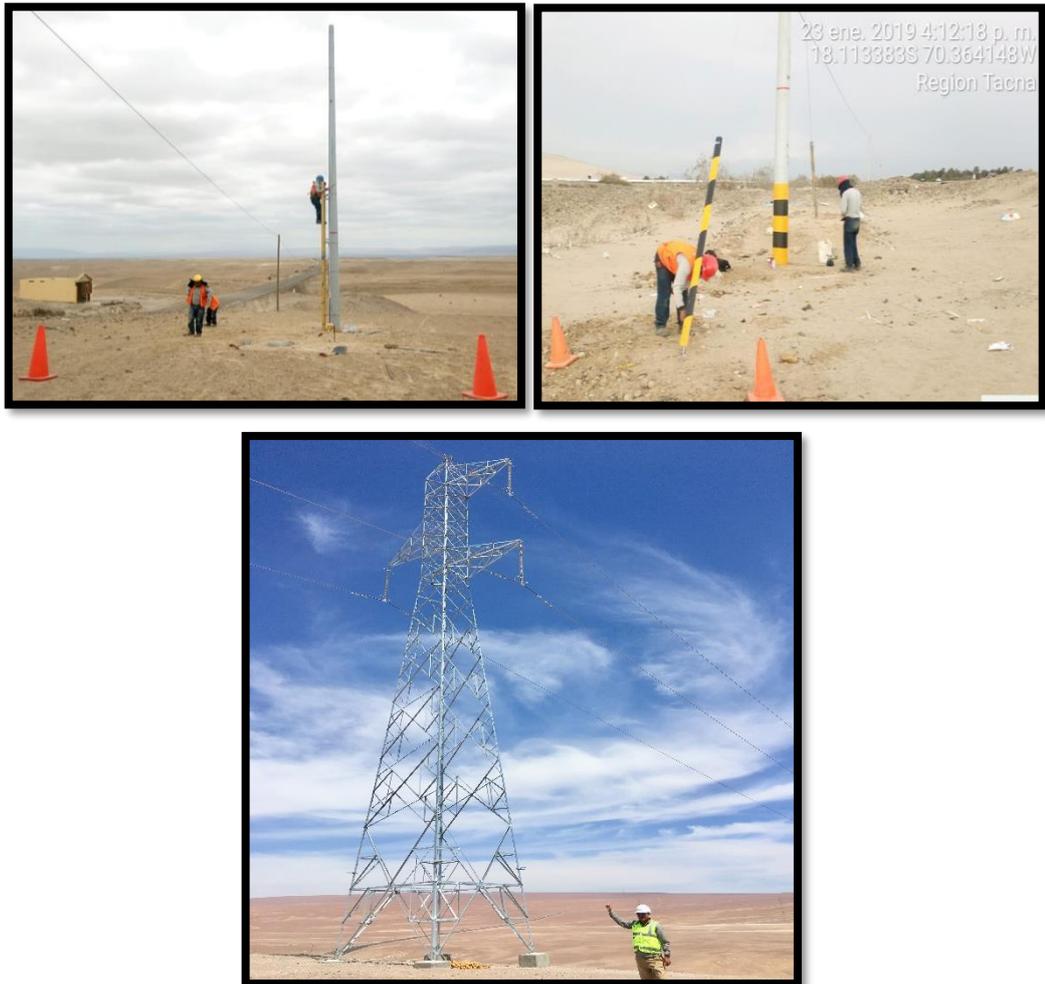
Figura N° 53: Trabajos de instalación de postes para el tendido de fibra óptica y energía eléctrica de alta tensión con cruce aéreo dentro del Derecho de Vía.
Fuente: Elaboración Propia - Custodia e Inspecciones de Campo.

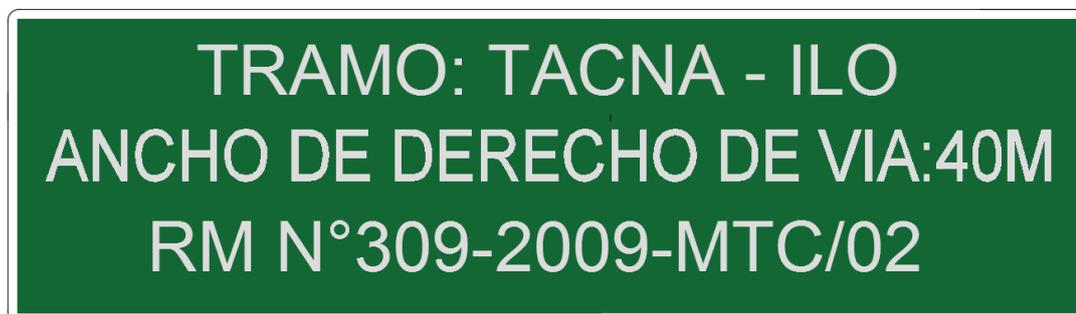
La señalización del Derecho de Vía, consistirá en la colocación de señales informativas y muretes que indiquen su límite, establecidas en el art 3º del (R.M. N° 404-2011-MTC/02).

Las dimensiones serán establecidas de acuerdo con el Manual de Control de Tránsito: Manual de Dispositivos de Control de Tránsito Automotor para calles y Carreteras.

Figura N° 56: Señal informativa Carretera: La Costanera, ancho de Derecho de Vía: 40m. (Es decir 20m. a cada lado del eje de la vía) RM.Nº309-2009-MTC/02.

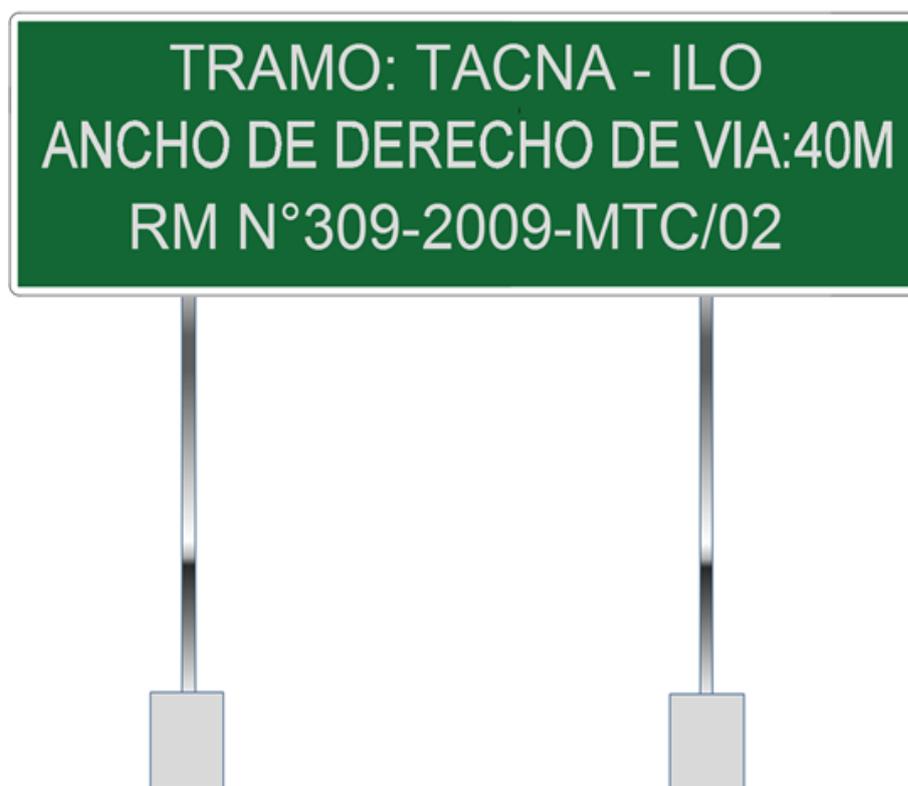
Figura N° 57: Señal informativa con sus elementos estructurales para la Carretera: La Costanera, ancho de Derecho de Vía: 40m. (Es decir 20m. a cada lado del eje de la vía) RM.Nº309-2009-MTC/02.

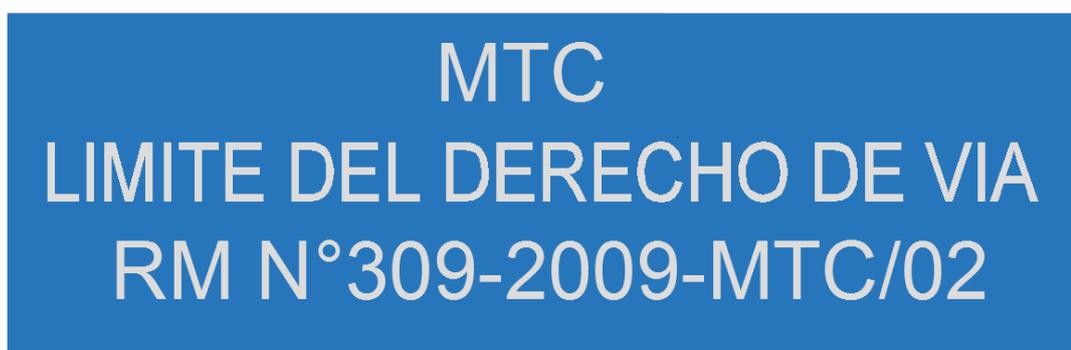
Figura N° 58: Modelo de Murete para la Carretera: La Costanera, ancho de Derecho de Vía: 40m. (Es decir 20m. a cada lado del eje de la VÍA) RM. N°309-2009-MTC/02.

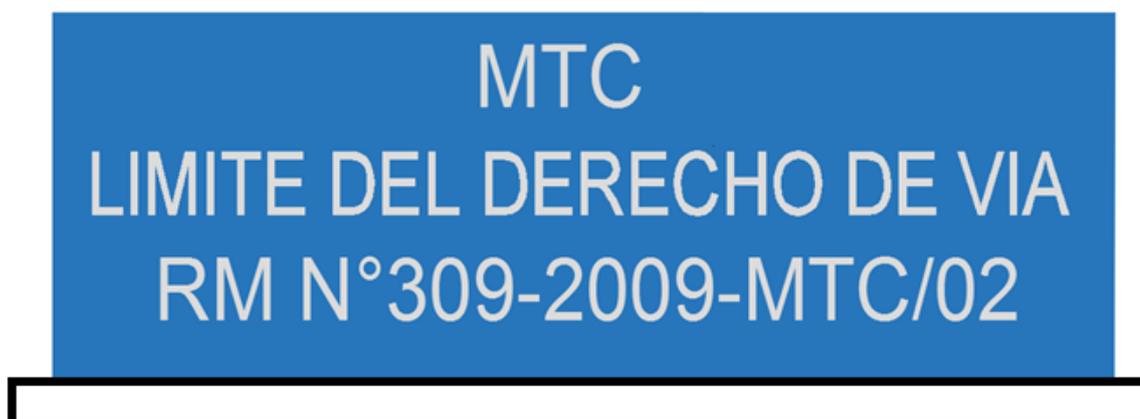
Figura N° 59: Modelo de Murete para su instalación en la Carretera: La Costanera, ancho de Derecho de Vía: 40m. (Es decir 20m. a cada lado del eje de la VÍA) RM.N°309-2009-MTC/02
