UNIVERSIDAD PRIVADA DE TACNA

**“ANÁLISIS DE LAS INVASIONES EN EL DERECHO DE VIA
PARA DETERMINAR LOS EFECTOS EN LOS NIVELES DE
SERVICIO DE LA CARRETERA NACIONAL: PE-1SD, LA
COSTANERA, TRAMO: TACNA - ILO - 2018”**

TÍTULO PROFESIONAL DE INGENIERO CIVIL

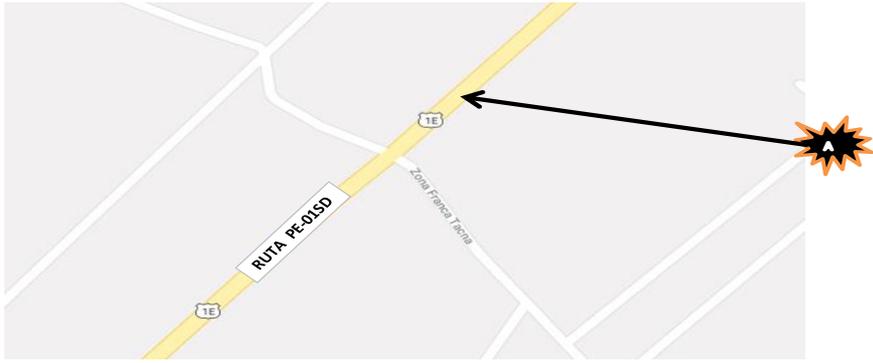
3. TIPO DE ACCIDENTE									
Vuelco	<input checked="" type="checkbox"/>	Caida	<input type="checkbox"/>	Atropello a peatón	<input type="checkbox"/>	Choque Frontal	<input type="checkbox"/>	Choque con animal	<input type="checkbox"/>
Choque Perpendicular	<input type="checkbox"/>	Choque con objeto	<input type="checkbox"/>	Choque Lateral	<input type="checkbox"/>				
Tipo de Vehículo (s) involucrado (s)									
UNA (01) MOTO DE PLACA 37913Z									
Precisar Accidente y consecuencias:									
DESPISTE DE MOTO LINEAL DE PLACA 37913Z EN EL KM 02+000 DE LA RUTA NACIONAL PE-1SD, QUEDANDO HERIDO EL CHOFER DE DICHA UNIDAD.

4. DESCRIPCION DEL LUGAR DEL ACCIDENTE									
Tramo Tangente	<input checked="" type="checkbox"/>	Curva Horizontal	<input type="checkbox"/>	Curva Vertical	<input type="checkbox"/>				
Calzada	<input type="checkbox"/>	Berma	<input type="checkbox"/>	Puente	<input type="checkbox"/>				
Túnel	<input type="checkbox"/>	Zona Rural	<input type="checkbox"/>	Zona Urbana	<input type="checkbox"/>				
Semiurbana	<input checked="" type="checkbox"/>	Cruce con calle	<input type="checkbox"/>	Ovalito	<input type="checkbox"/>				
Otro (Especificar)									
CROQUIS Y FOTOS (Puede adjuntar planos)

Figura N° 64: Despiste de moto lineal, en la Ruta: PE-1SD, Tramo: Tacna- Ilo en la progresiva: km.02+000.

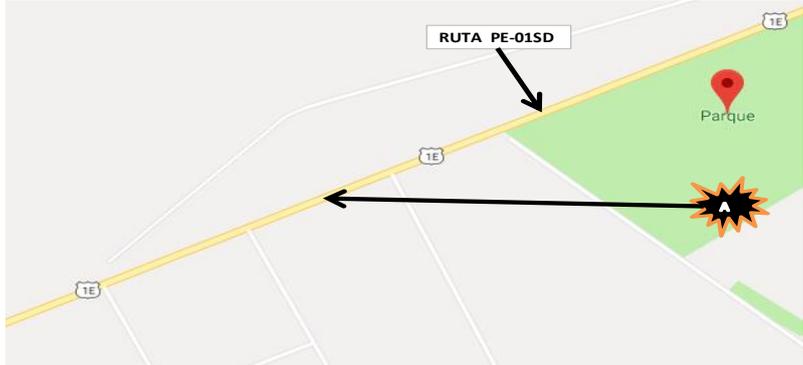
3. TIPO DE ACCIDENTE									
Vuelco	<input checked="" type="checkbox"/>	Caida	<input type="checkbox"/>	Atropello a peatón	<input type="checkbox"/>	Choque Frontal	<input type="checkbox"/>	Choque con animal	<input type="checkbox"/>
Choque Perpendicular	<input type="checkbox"/>	Choque con objeto	<input type="checkbox"/>	Choque Lateral	<input type="checkbox"/>				
Tipo de Vehículo (s) involucrado (s)									
CAMIONETA DE PLACA A4G 589									
Precisar Accidente y consecuencias:									
EL VEHÍCULO DE PLACA A4G 589, CONDUCIDO POR JHON ARTEAGA SÁNCHEZ DE 24 AÑOS ,									
SE DESPISTÓ DANDO VUELTAS DE CAMPANA.									
RESULTANDO CON LESIONES EL CHOFER Y SU ACOMPAÑANTE.									
LAS CONSECUENCIAS SE REALIZAN EN LA COMISARÍA DE AUGUSTO B. LEGUÍA.

4. DESCRIPCION DEL LUGAR DEL ACCIDENTE									
Tramo Tangente	<input checked="" type="checkbox"/>	Curva Horizontal	<input type="checkbox"/>	Curva Vertical	<input type="checkbox"/>				
Calzada	<input checked="" type="checkbox"/>	Berma	<input type="checkbox"/>	Puente	<input type="checkbox"/>				
Túnel	<input type="checkbox"/>	Zona Rural	<input checked="" type="checkbox"/>	Zona Urbana	<input type="checkbox"/>				
Semiurbana	<input type="checkbox"/>	Cruce con calle	<input type="checkbox"/>	Ovalo	<input type="checkbox"/>				
Otro (Especificar)									
CROQUIS Y FOTOS (Puede adjuntar planos)

Figura N° 65: Despiste y vueltas de campana, en la Ruta: PE-1SD, Tramo: Tacna-Ilo en la progresiva: km. 10+000.

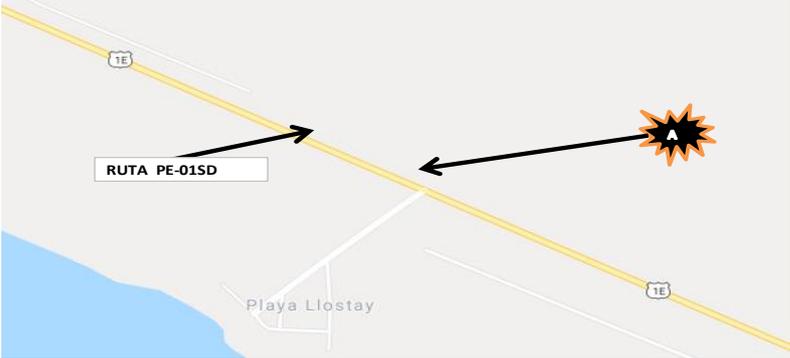
3. TIPO DE ACCIDENTE				
Vuelco	<input type="checkbox"/>	Caida	<input type="checkbox"/>	Atropello a peatón
Choque Perpendicular	<input type="checkbox"/>	Choque con objeto	<input type="checkbox"/>	Choque Lateral
				Choque Frontal
				Choque con animal
				Despiste
Tipo de Vehículo (s) involucrado (s)				
VEHÍCULO MENOR DE PLACA Z2T-071				
Precisar Accidente y consecuencias:				
A HORAS DE LA NOCHE UN VEHÍCULO MENOR DE PLACA DE RODAJE Z2T-071, SE DESPISTÓ Y VOLCÓ				
POR CAUSAS QUE SON MATERIA DE INVESTIGACIÓN.				
EL CHOFER DEL VEHÍCULO RESULTÓ HERIDO.

4. DESCRIPCION DEL LUGAR DEL ACCIDENTE				
Tramo Tangente	<input checked="" type="checkbox"/>	Curva Horizontal	<input type="checkbox"/>	Curva Vertical
Calzada	<input type="checkbox"/>	Berma	<input type="checkbox"/>	Puente
Túnel	<input type="checkbox"/>	Zona Rural	<input checked="" type="checkbox"/>	Zona Urbana
Semiurbana	<input type="checkbox"/>	Cruce con calle	<input type="checkbox"/>	Ovalo
Otro (Especificar)				
CROQUIS Y FOTOS (Puede adjuntar planos)

Figura N° 67: Despiste y vuelco de vehículo, en la Ruta: PE-1SD, Tramo: Tacna-Ilo en la progresiva: km.42+610.

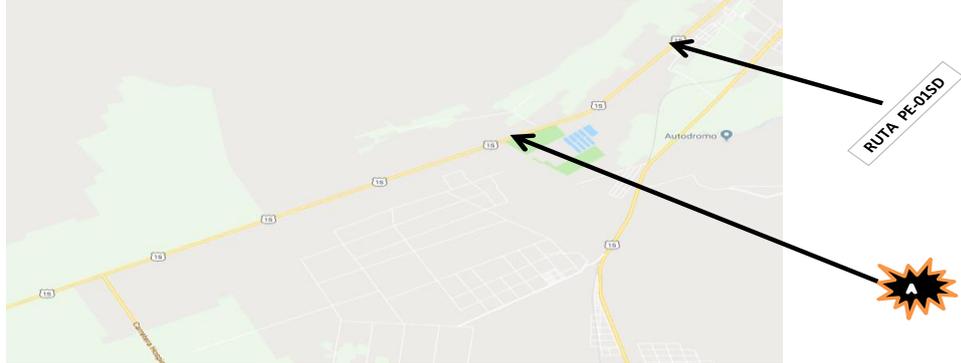
Figura N° 78: Vuelco de camión baranda, en la Ruta: PE-1SD, Tramo: Tacna- Ilo en la progresiva: km.07+800.

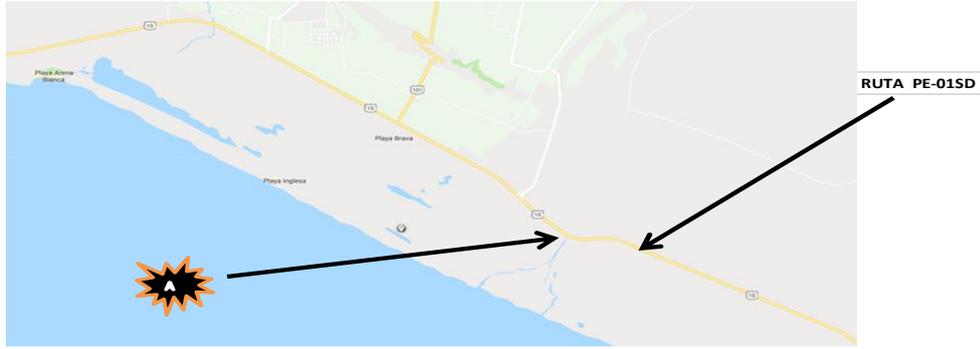
Figura N° 80: Despiste de moto lineal, en la Ruta: PE-1SD, Tramo: Tacna- Ilo en la progresiva: km.90+000.

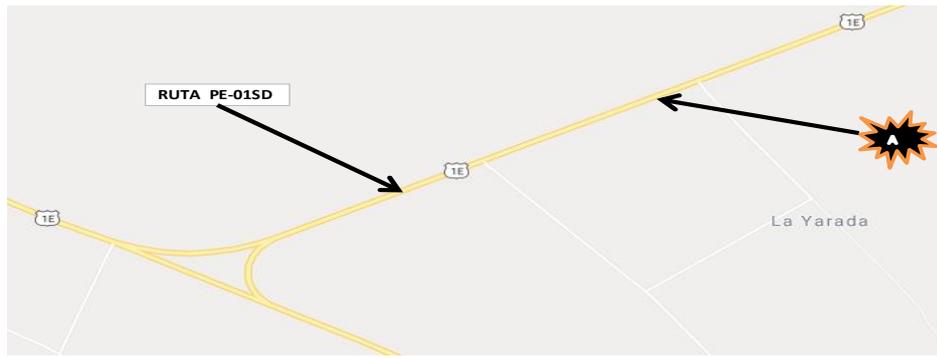
Figura N° 81: Impacto de auto a moto lineal, en la Ruta: PE-1SD, Tramo: Tacna- Ilo en la progresiva: km.33+500.

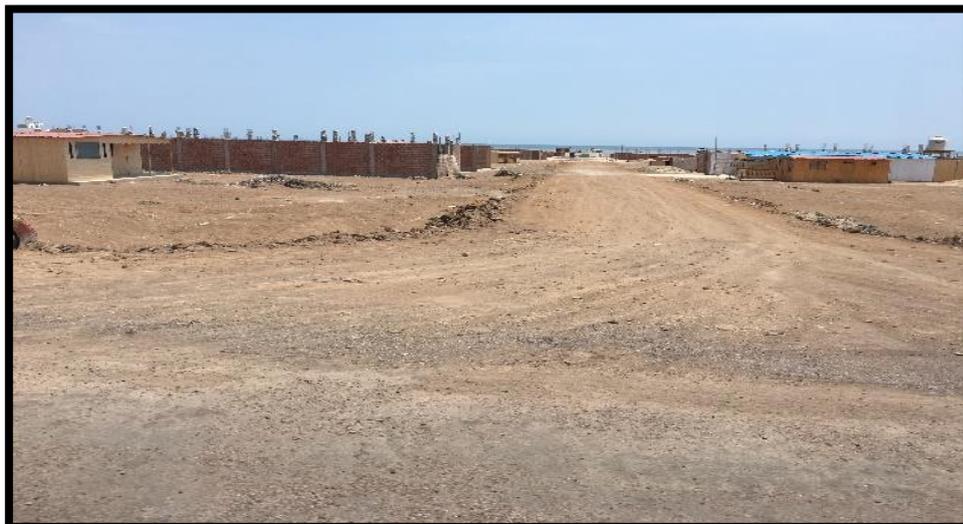
También se debe indicar, que ha mayor proliferación de accesos a la vía nacional incrementa la peligrosidad de la ruta Tacna -Ilo. Según inspección en campo, en la carretera La Costanera se ha identificado la construcción de nuevos accesos hacia esta carretera nacional, los cuales cometen una invasión al Derecho de Vía.

Figura N° 86: Proliferación de accesos no autorizados, instalados a lo largo de la carretera: PE-1SD, Tramo: Tacna- Ilo

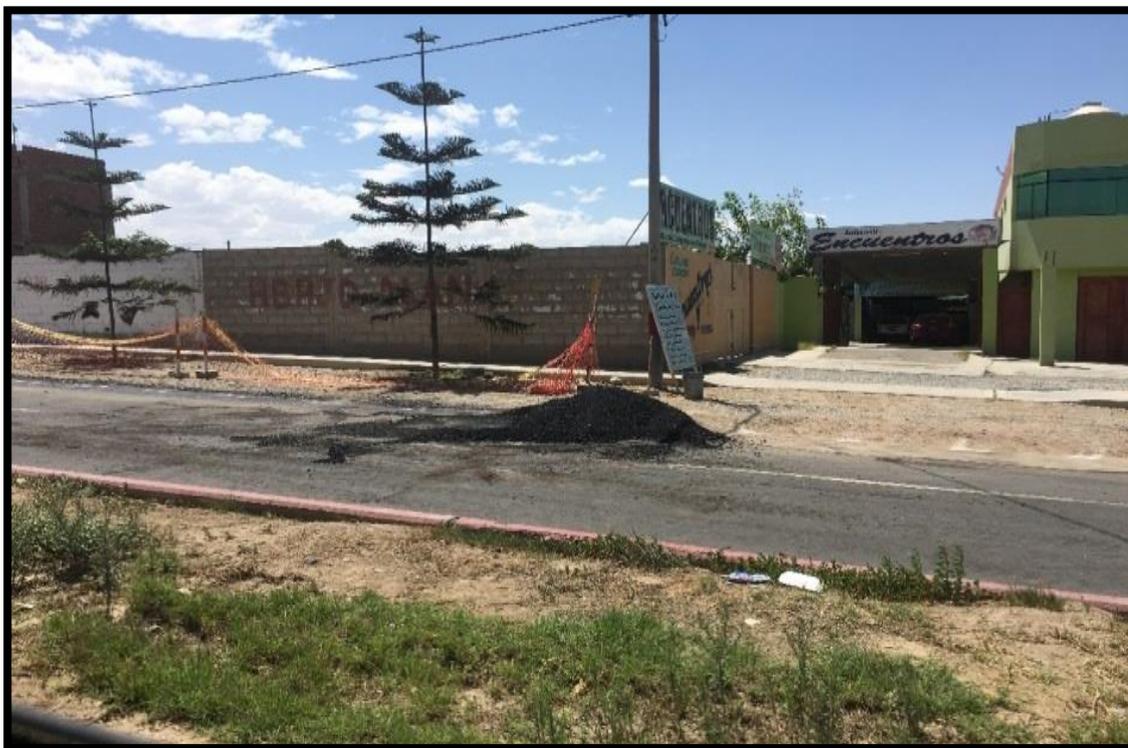
Figura N° 87: Reducción de sección transversal en la carretera Nacional por trabajos producto de las invasiones en el derecho de vía.

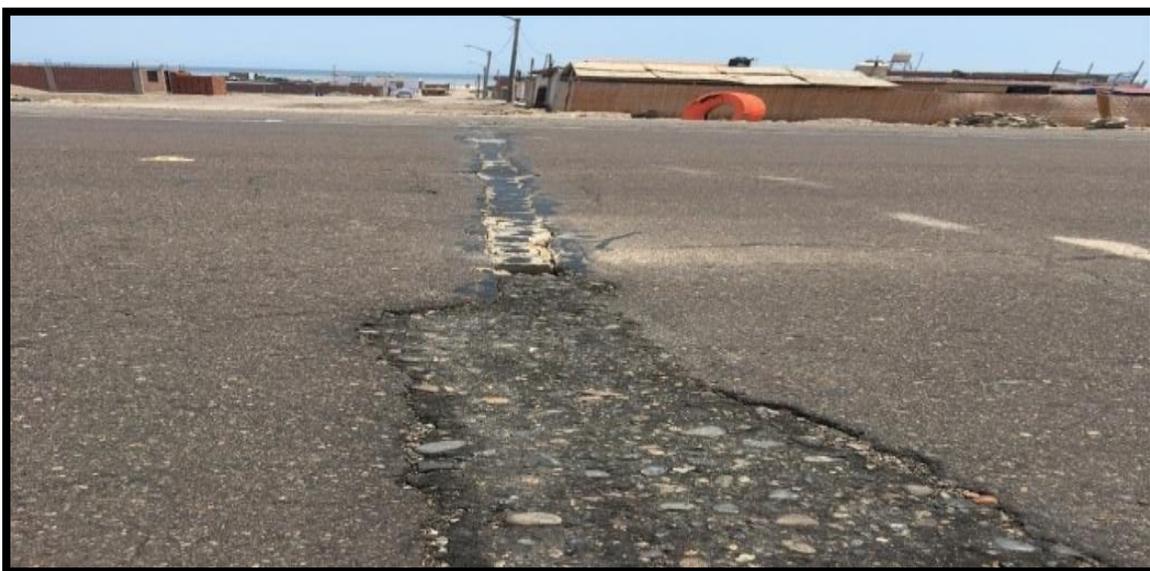
En la figura siguiente se observa como es qué producto de la invasión en el Derecho de Vía, por parte de un corte transversal en la carretera La Costanera (km 53+800), esta sufrió serios daños poniendo en peligro la seguridad vial de los usuarios.

Figura N° 88: Corte y Excavación Trasversal para una instalación de servicios de agua

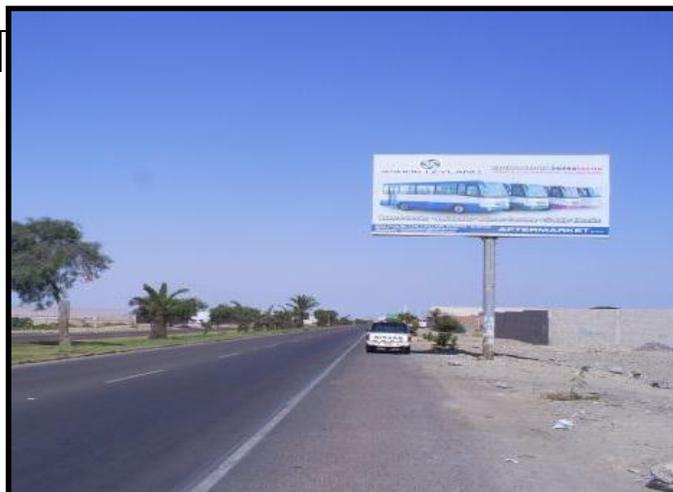
PE-1S, Km. 1304+569

INSTALACION DE PANEL DE AVISO PUBLICITARIO

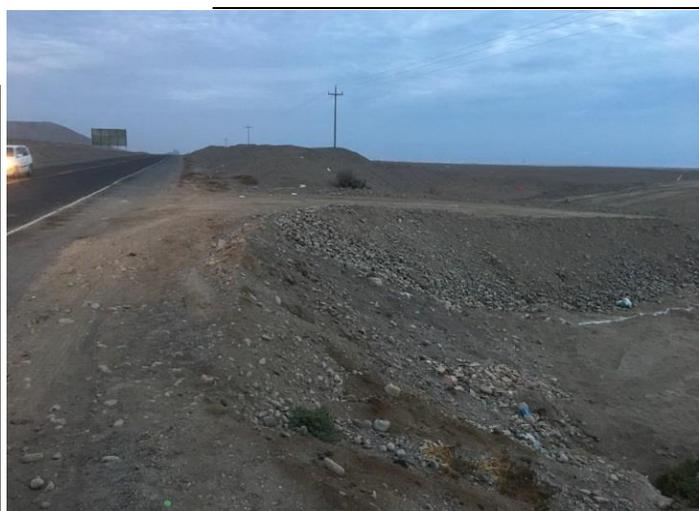
PE-1SD, Km. 47+560

ACCESO A LA CARRETERA NACIONAL

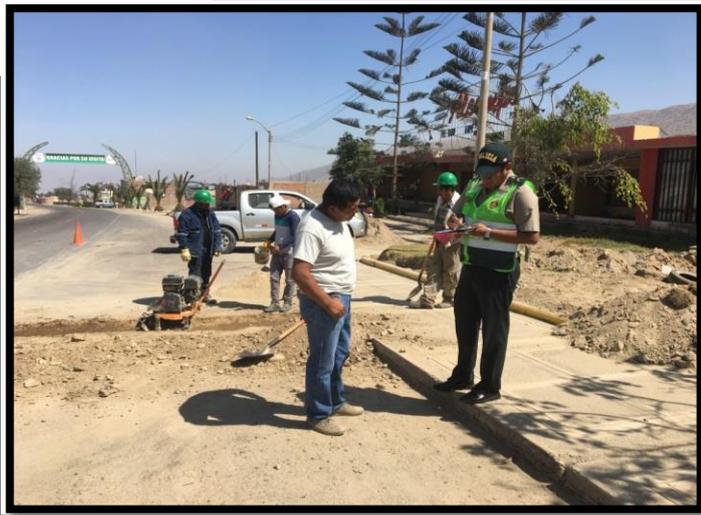
CORTE DE PAVIMENTO Y EXCAVACION EN BERMA

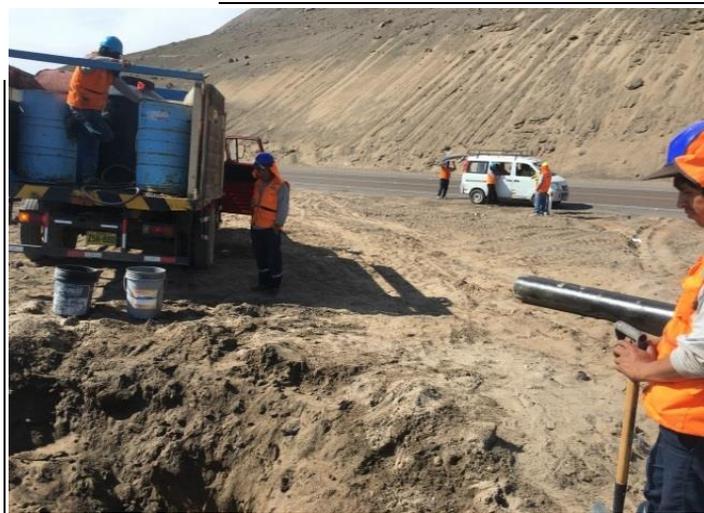
PE-1SD, Km. 68+250

INSTALCION DE POSTES DE ENERGIA

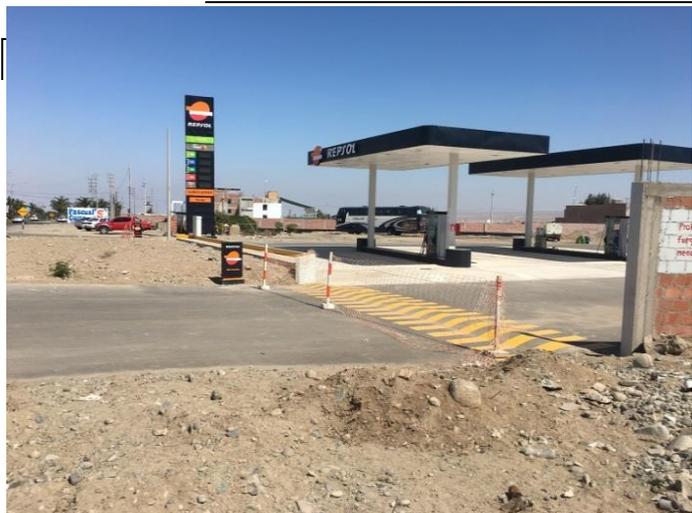
PE-1S, Km. 1303+410

EMPALME Y ACCESOS DE INGRESO Y SALIDA

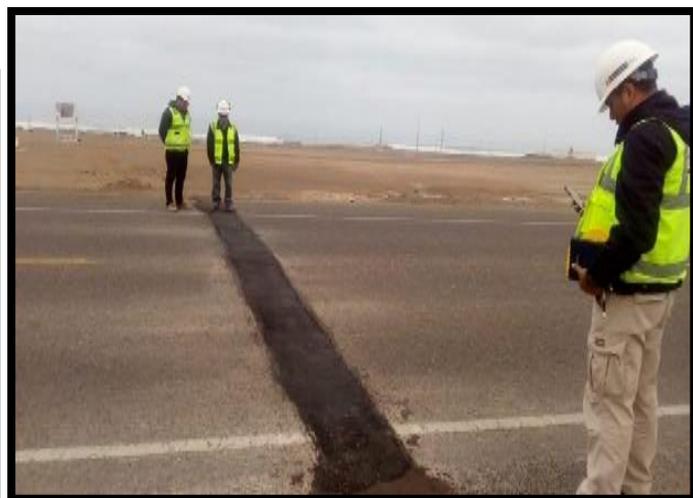
PE-1SD, Km. 53+500

CORTE TRANSVERSAL DE LA CALZADAS Y BERMAS

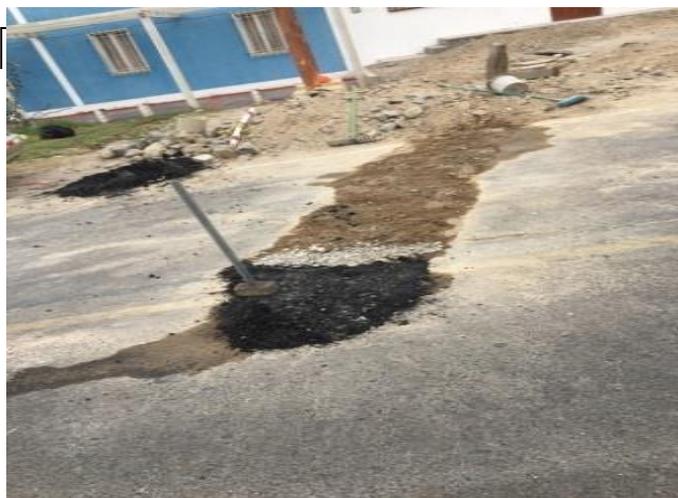
PE-40, Km. 21+400

CORTE DE PAVIMENTO Y EXCAVACION EN BERMA

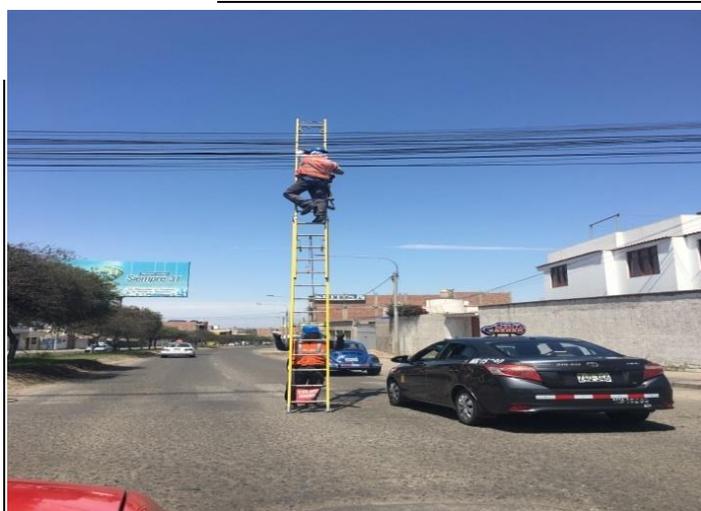
PE-40, Km. 03+400

TENDIDO DE CABLE DE TELECOMUNICACIONES

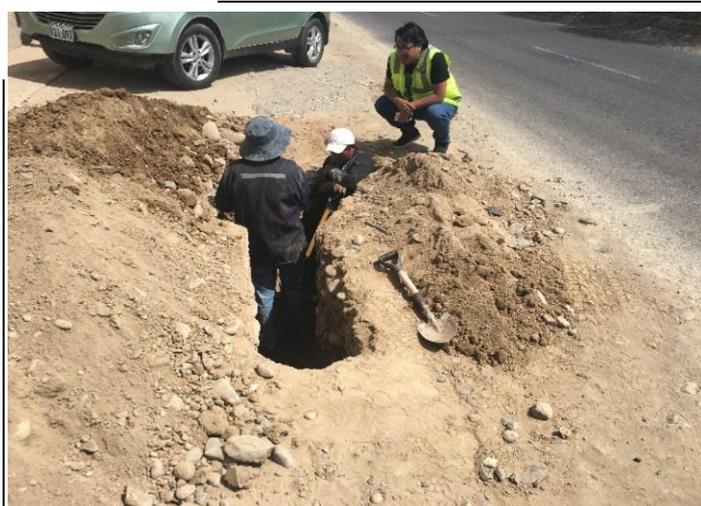
EXCAVACIONES PARA INSTALACION DE TUBERIAS EN BERMA

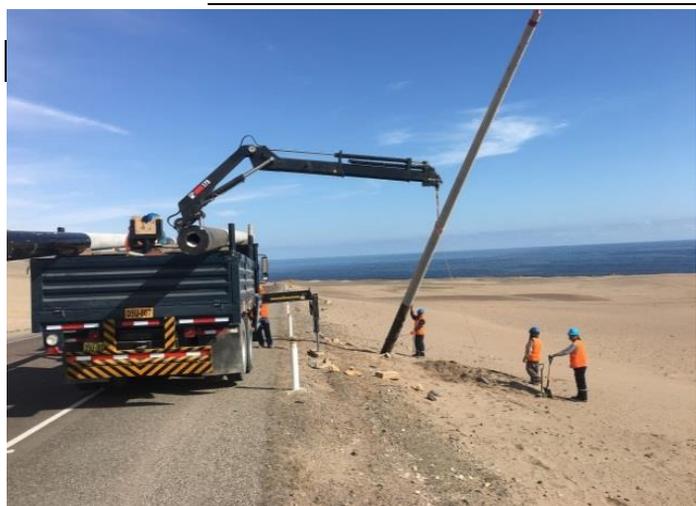
PE-1SD, Km. 60+592

IZADO DE POSTES DE TELECOMUNICACIONES

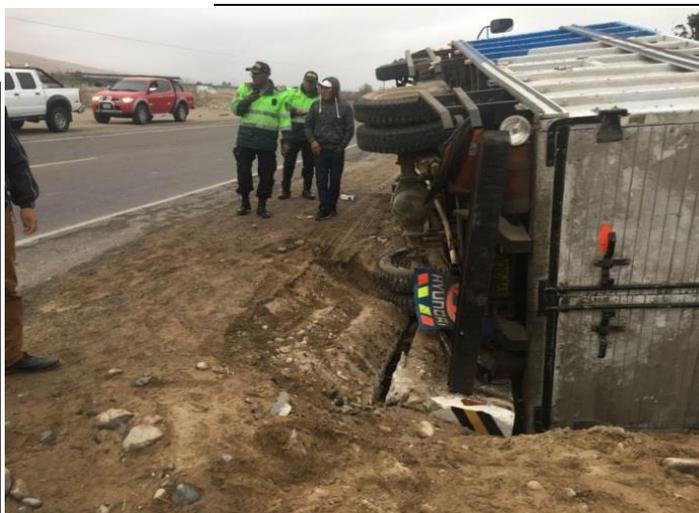
DESTRUCCION DE CABEZAL DE ALCANTARILLA POR MALA MANIOBRA

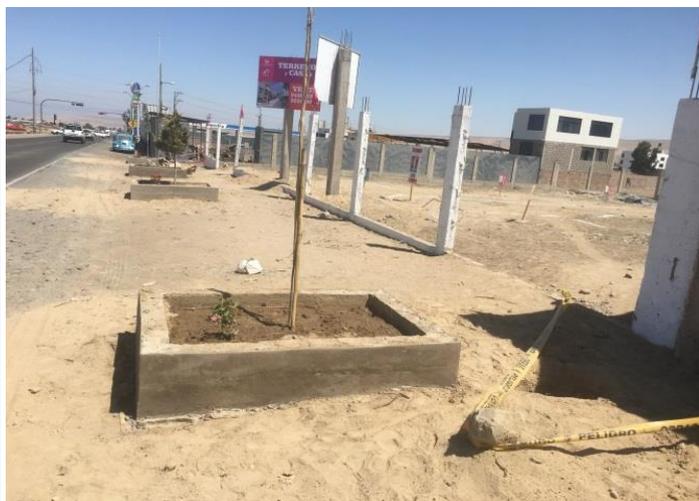
PE-40, Km. 01+200

CONSTRUCCION DE JARDINERAS EN BERMA

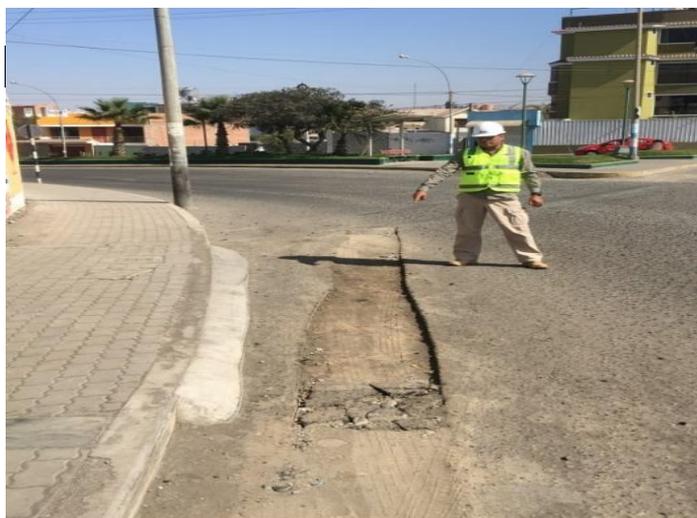
CORTE DE PAVIMENTO Y EXCAVACION EN BERMA

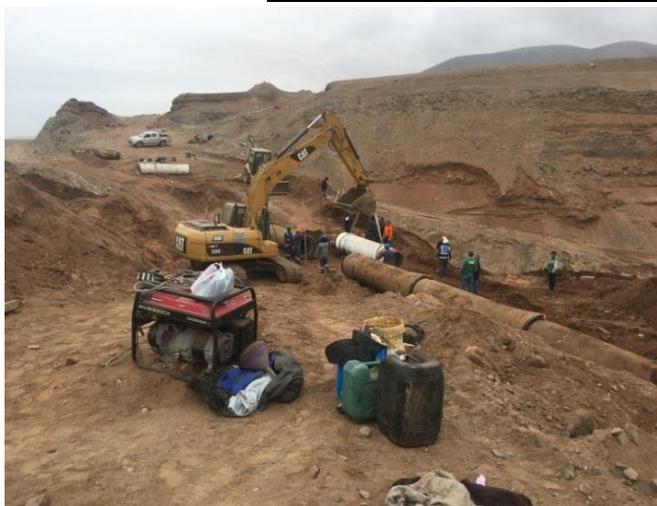
ROTURA DE TUBERIA DE AGUA DE 32" POR PARTE DE EPS-ILO

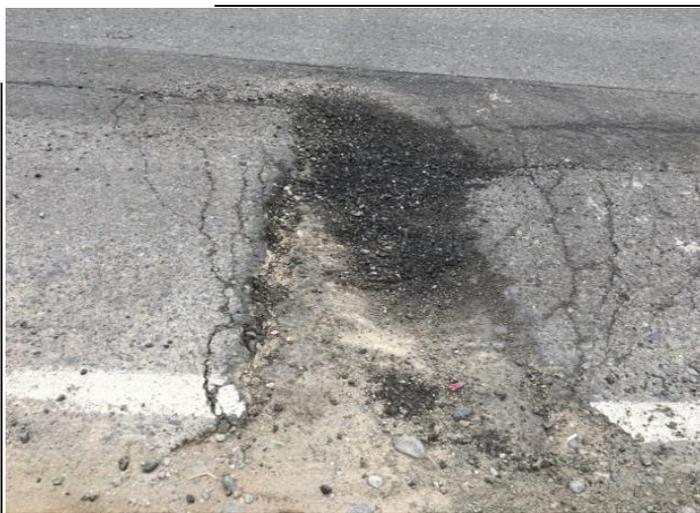
TRABAJOS DEFECTUOSOS EN LA COMPACTACION
