TESIS

**“RUGOSIDAD Y EVALUACIÓN SUPERFICIAL DEL PAVIMENTO
ASFÁLTICO EN LA AVENIDA 200 MILLAS, TACNA, 2022”**

**TACNA – PERÚ
2022**

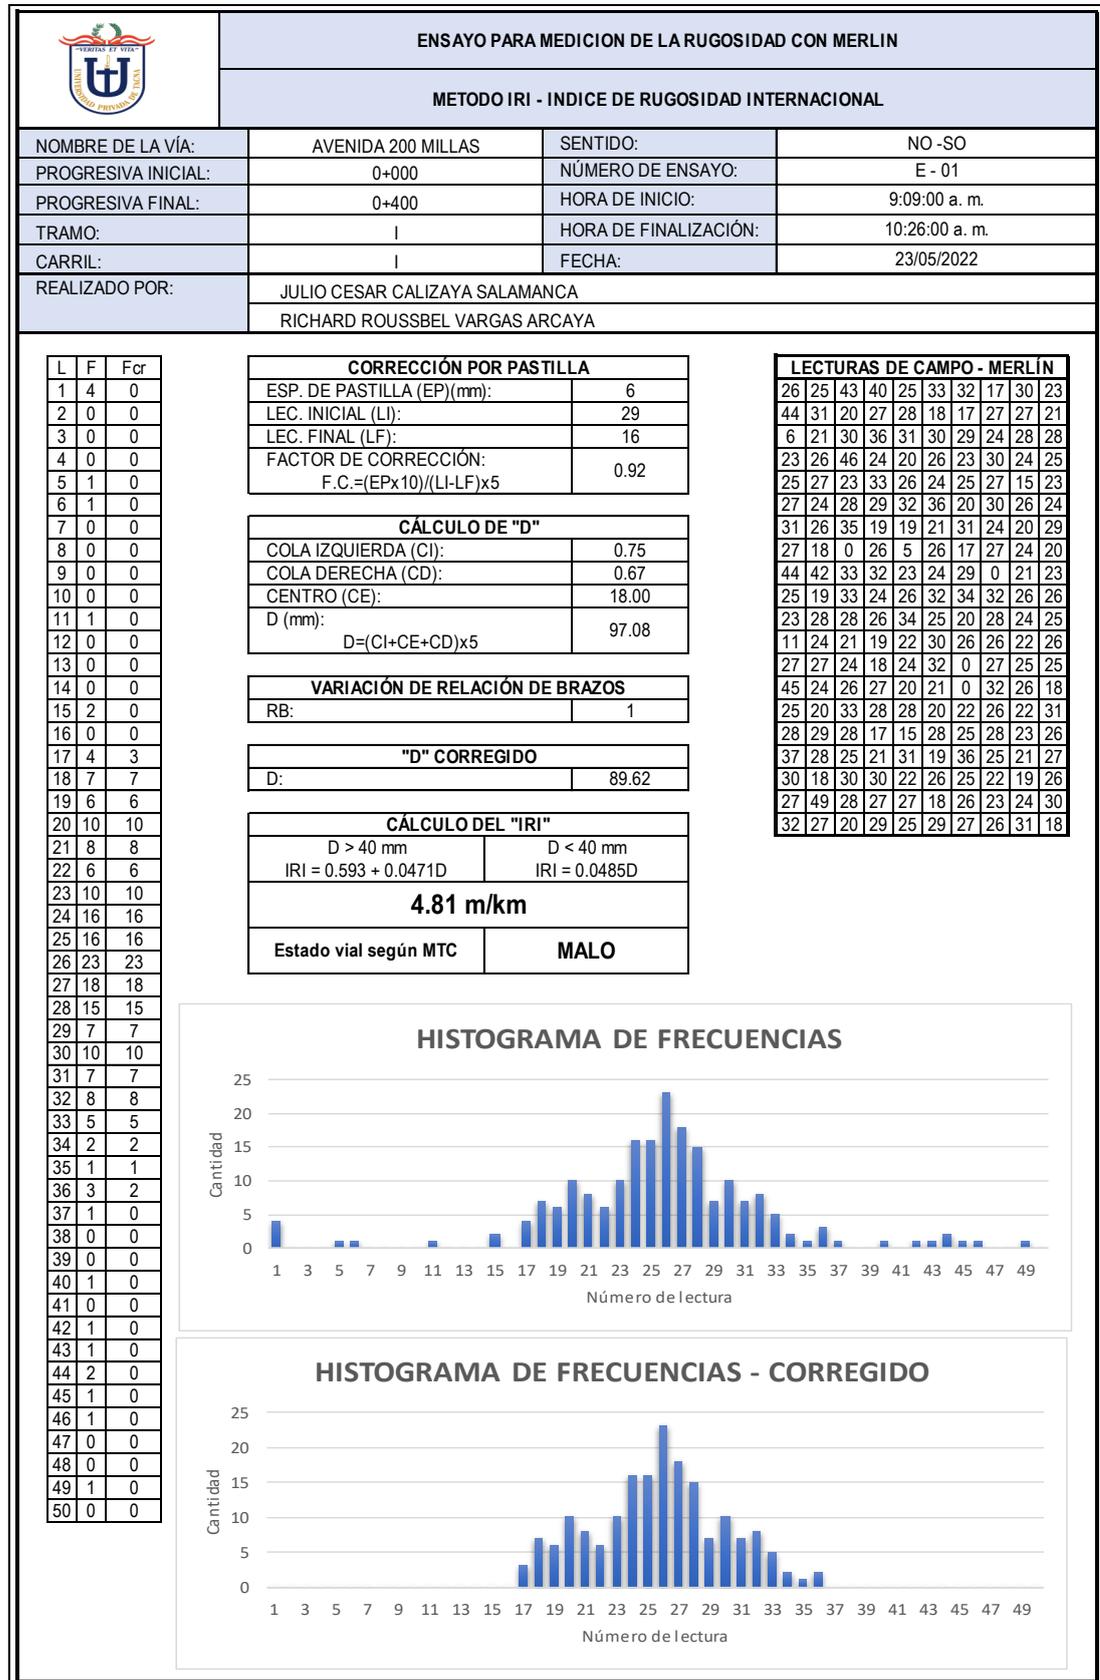
Resultados del IRI, carril I – E01

Se evaluó La Avenida 200 Millas en ambos carriles en secciones de 400 m, con consecutivas mediciones de 200 lecturas que fueron anotadas en hojas de campo, se utilizó el rugosímetro de Merlín. Los datos de campo fueron procesadas en hojas de Excel. A continuación, en las figuras 35, 37, 39, 41, 43, 45, 47, 49, 51 y 53 se muestran los resultados obtenidos y en las figuras 34, 36, 38, 40, 42, 44, 46, 48, 50 y 52 se muestran los datos tomados en campo.
