**“DETERIORO SUPERFICIAL DE LA CARPETA ASFÁLTICA Y
SERVICIABILIDAD VIAL DE LA AVENIDA ANTÚNEZ DE
MAYOLO, DISTRITO G. ALBARRACÍN L. TACNA - 2021”**

TÍTULO PROFESIONAL DE INGENIERO CIVIL

2022

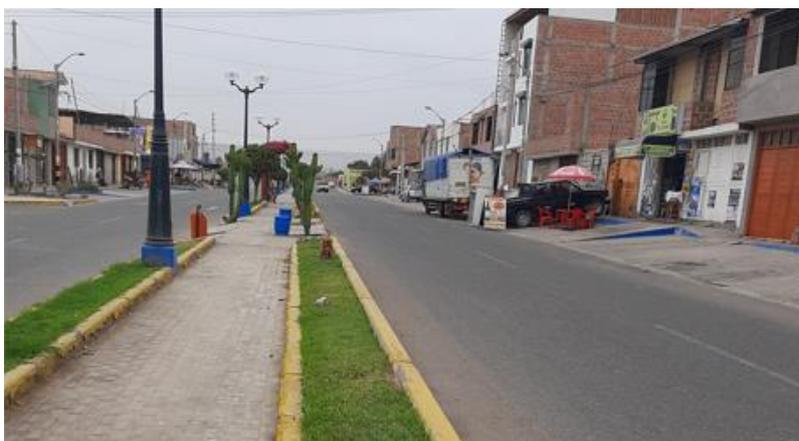
Figura 2

En la actualidad la avenida Antúnez de Mayolo es de dos calzadas cada una de ellas con dos carriles con superficies de carpeta asfáltica en frío, separadas por una berma central que tiene una caminería y áreas verdes, en la figura 2 se aprecia dicha vía.

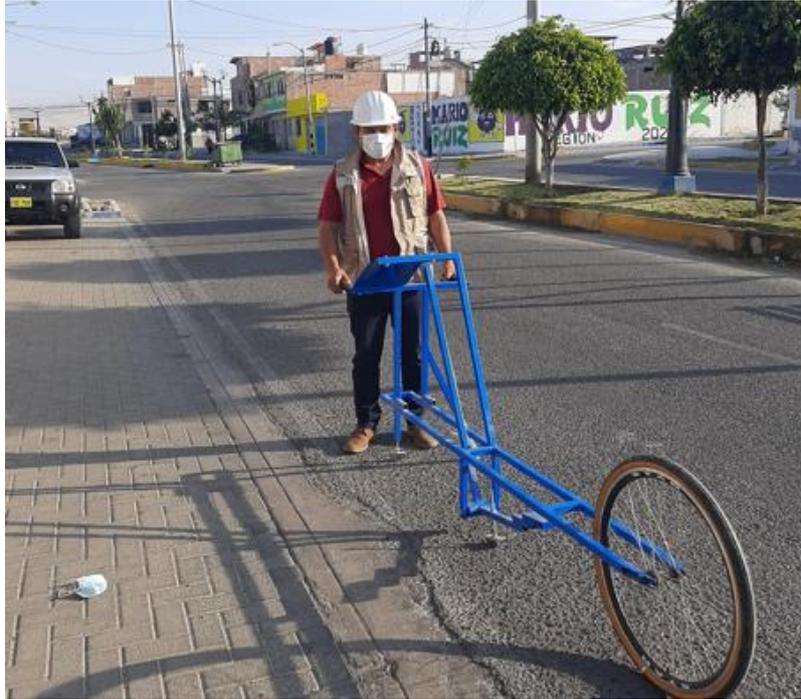
Figura 16*Ensayo de rugosidad*

Nota. Proceso de evaluación con equipo Merlín

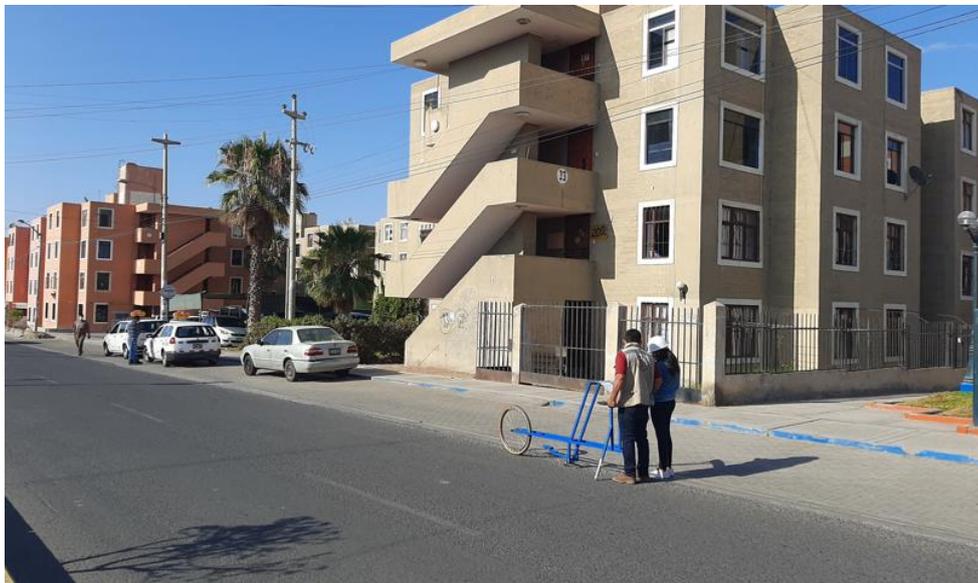
Figura 17*Ensayo de rugosidad*

Nota. Proceso de evaluación con equipo Merlín con apoyo de asistentes de campo

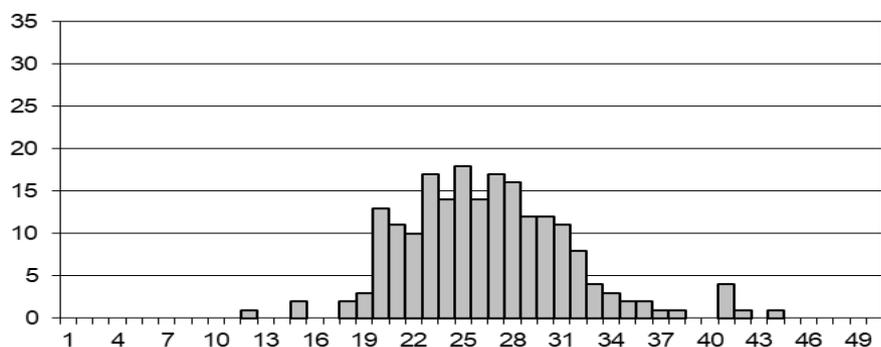
Figura 19*Distribución de frecuencias ensayo 1*

Datos del ensayo 1 carril de bajada Merlín se muestran en la tabla 52, mientras que la representación de frecuencia en la figura 19. Por otro lado los resultados de la rugosidad del ensayo 1 para el tramo de bajada se han realizado en la zona de huella exterior del carril al borde de la calzada, el tramo evaluado presenta una superficie de pavimento flexible a base de carpeta asfáltica en frío con cierta antigüedad mayor a 20 años aproximadamente, se observa una presencia de desprendimiento de agregados q hace q la superficie tenga una rugosidad considerable siendo el resultado obtenido de IRI=4,325 m/km para este tramo de 400 m, tal como lo muestra la tabla 53.

Criterio	Valor
Rango "D":	79,231 mm
Rango Corregido "Dcr":	79,231 mm
Rugosidad IRI:	4,325 m/Km

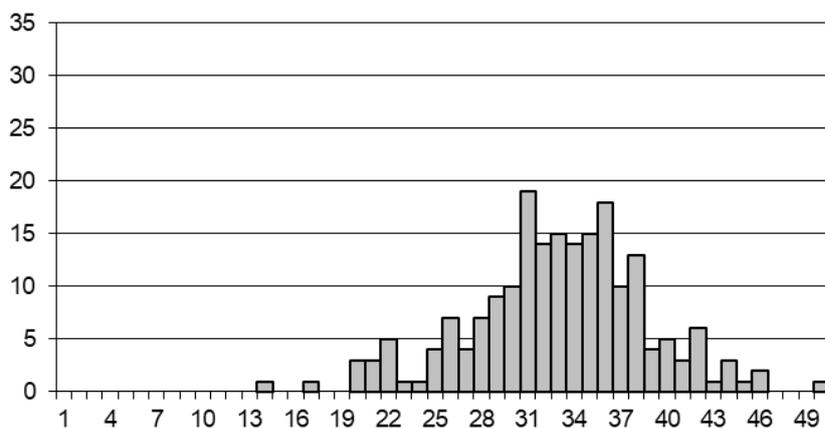
Figura 20*Distribución de frecuencias ensayo 2*

Los resultados de la rugosidad del ensayo 2 para el tramo de bajada se han realizado en la zona de huella exterior del carril al borde de la calzada, el tramo evaluado presenta una superficie de pavimento flexible a base de carpeta asfáltica en frío con cierta antigüedad mayor a 20 años aproximadamente, se observa una presencia de desprendimiento de agregados q hace q la superficie tenga una rugosidad considerable siendo el resultado obtenido de $IRI=5,366$ m/km para este tramo de 400 m, tal como se muestra en la tabla 55.

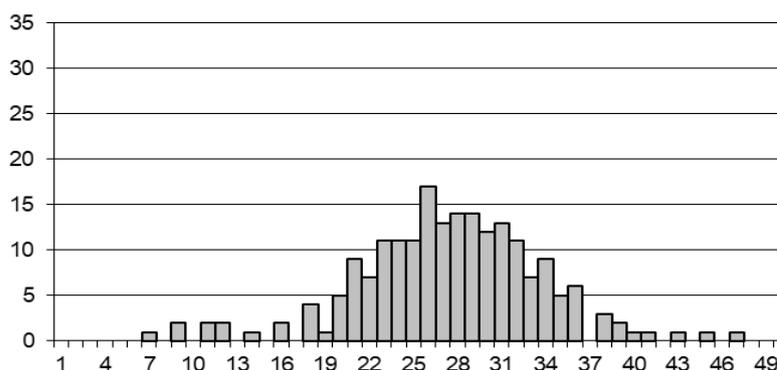
Figura 21*Distribución de frecuencias ensayo 3*

Los datos del ensayo Merlín - 3 carril de subidase muestran en la tabla 56 y la representación de frecuencias en la figura 21. Po otro lado, los resultados de la rugosidad del ensayo 3 para el tramo de subida se han realizado en la zona de huella exterior del carril al borde de la calzada, el tramo evaluado presenta una superficie de pavimento flexible a base de carpeta asfáltica en frío con cierta antigüedad mayor a 20 años aproximadamente, se observa una presencia de desprendimiento de agregados q hace q la superficie tenga una rugosidad considerable siendo el resultado obtenido de IRI=5,068 m/km para este tramo de 400 m, tal como se muestra en la tabla 57.

Característica	Valor
Rango "D":	95,000 mm
Rango corregido "Dcr":	95,000 mm
Rugosidad IRI:	5,068 m/Km

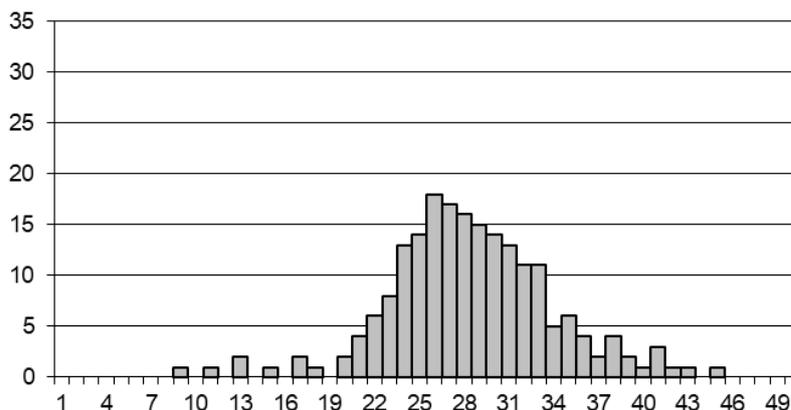
Figura 22*Distribución de frecuencias ensayo 4*

Los resultados de la rugosidad del ensayo 4 para el tramo de subida se han realizado en la zona de huella exterior del carril al borde de la calzada, el tramo evaluado presenta una superficie de pavimento flexible a base de carpeta asfáltica en frío con cierta antigüedad mayor a 20 años aproximadamente, se observa una presencia de desprendimiento de agregados q hace q la superficie tenga una rugosidad considerable siendo el resultado obtenido de $IRI=4.,773$ m/km para este tramo de 400 m, tal como se muestra en la tabla 59.

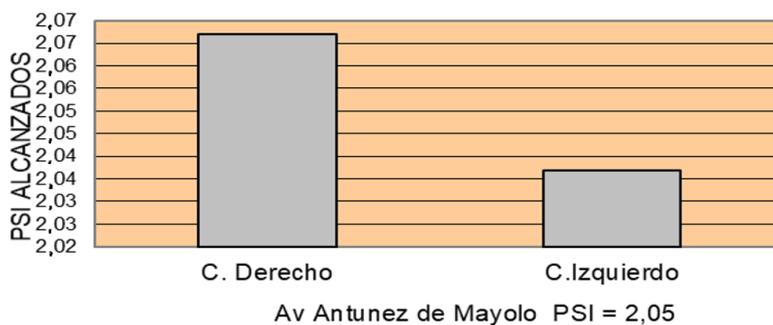
Figura 23

Valores de PSI por sentido de vía
