**UNIVERSIDAD PRIVADA DE TACNA
FACULTAD DE INGENIERÍA
ESCUELA PROFESIONAL DE INGENIERÍA CIVIL**

TESIS

**“APLICACIÓN DE LA METODOLOGÍA PCI PARA LA
EVALUACIÓN DE LA SUPERFICIE DEL PAVIMENTO DE LA AV.
JORGE BASADRE GROHMANN TRAMO AV. BASADRE Y
FORERO - AV. BUGANVILLAS DEL DISTRITO DE POCOLLAY
TACNA – 2022”**

2023

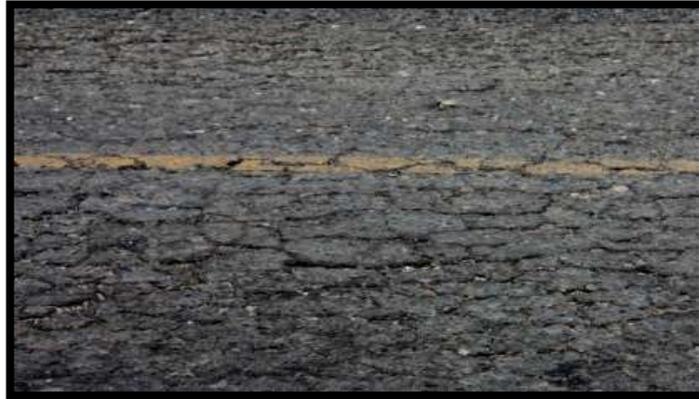
Figura 4*Piel de Cocodrilo*

La piel de cocodrilo está compuesta por una red de polígonos irregulares con lados de hasta 0,5 m de largo que están unidos por fisuras como se aprecia en la Figura 2. El patrón recuerda a la piel de cocodrilo, de ahí el nombre de la falla.

La piel de cocodrilo es un signo de que se ha perdido la resistencia estructural del pavimento, ya que disminuye la capacidad del pavimento para soportar cargas externas. Por ello, sin un mantenimiento rutinario, el comportamiento del pavimento puede deteriorarse y pasar de una fisura a un desprendimiento, perjudicando gravemente la superficie de la carretera.

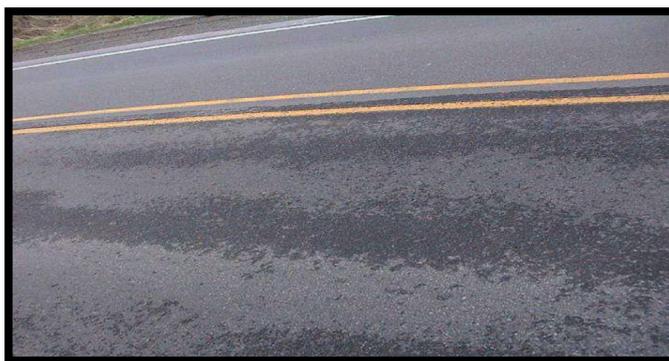
Figura 7*Exudación*

El uso de un ligante asfáltico muy blando, mucho ligante asfáltico en la mezcla, la aplicación de una cantidad excesiva de sello bituminoso, un porcentaje inadecuado de huecos y otras variables pueden contribuir a este fallo.

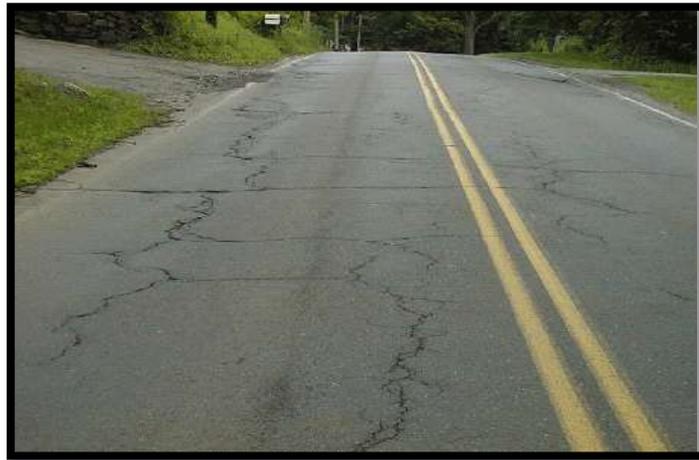
Figura 10

Las fisuras en bloque son un tipo de fractura ligada que produce fragmentos rectangulares con un rango de tamaños, desde alrededor de 0,30 x 0,30 m hasta 3,00 x 3,00 m, como se aprecia en la Figura 4.

La contracción del concreto asfáltico y las variaciones de temperatura, que dan lugar a ciclos diarios de esfuerzo / deformación unitaria, son las principales causas de las fisuras en bloque. Esta falla muestra que el asfalto se ha endurecido significativamente.

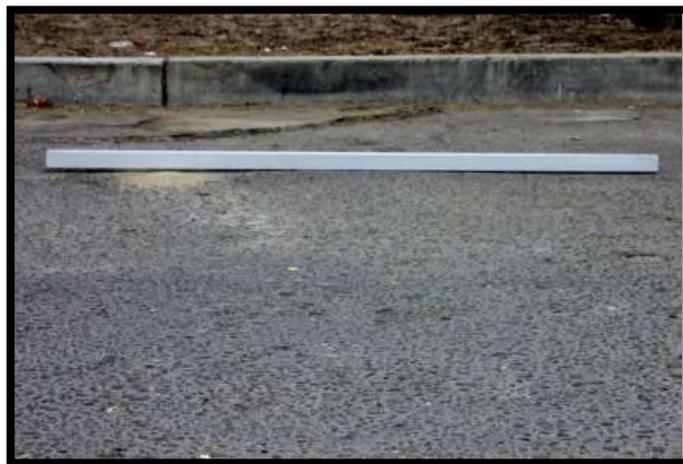
Figura 13

- Infiltración y acumulación de material en una grieta en conjunción con los volúmenes de tráfico.
- Expansión del suelo de fundación.
- Defectos en el sistema de drenaje del paquete estructural del pavimento.

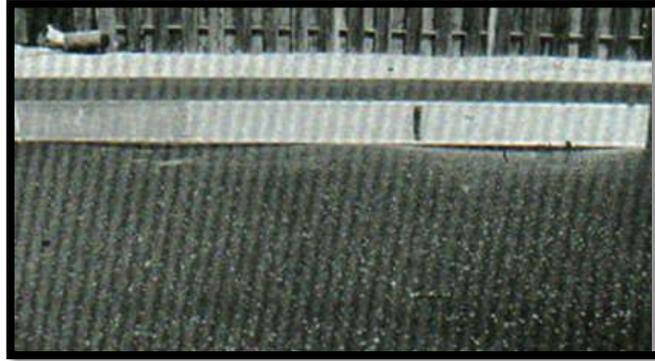
Figura 16*Corrugación*

Este tipo de falla se produce tanto por el movimiento de los vehículos como por la inestabilidad de la base o capas superficiales del pavimento, como se muestra en la figura 6.

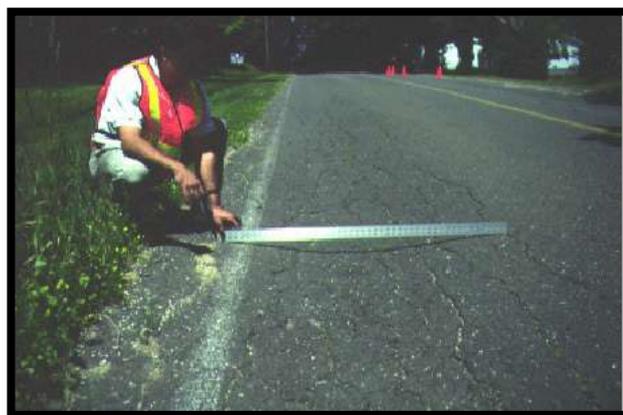
Figura 19*Depresión*

Las depresiones pueden verse cuando el agua de lluvia se acumula en su interior o, en el caso de superficies secas, por la decoloración que deja el agua acumulada. Son el resultado de técnicas de construcción inadecuadas o del asentamiento del suelo, como se aprecia en la figura 7.

Pueden provocar cierta abrasión de la superficie de la vía y, si son lo bastante profundas o están llenas de agua, pueden provocar hidroplaneo. (las llantas de un vehículo pierden contacto con el pavimento por una capa de agua, perdiendo la adherencia de las llantas con la superficie de rodadura).

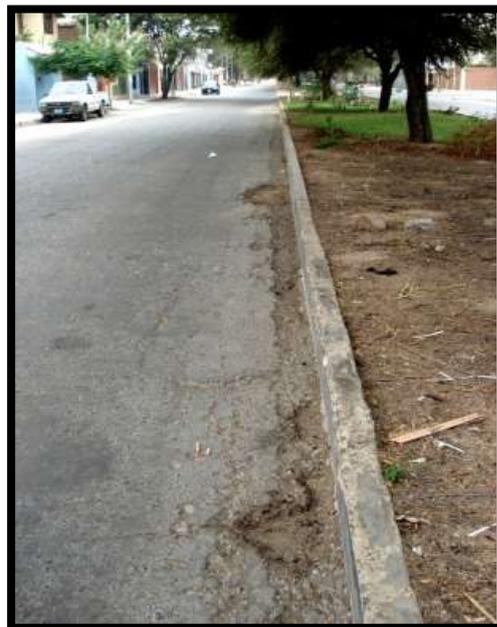
Figura 22

Las fisuras en los bordes son grietas que discurren paralelas al borde exterior del pavimento y se encuentran a una distancia de entre 0,30 y 0,50 metros del pavimento.

Si el pavimento presenta grietas entre él y el borde, pueden producirse desprendimiento, hasta el punto de que pueden desprenderse trozos, como en la figura 8.

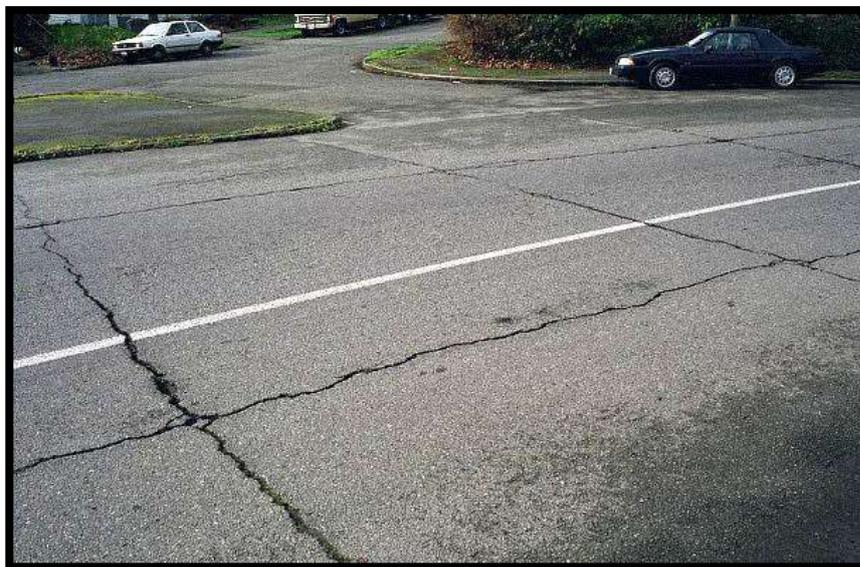
Figura 25

El pavimento rígido situado debajo de la superficie de pavimento flexible se mueve como resultado de los cambios de temperatura o humedad. Aunque las cargas de tráfico pueden provocar el agrietamiento de la superficie del pavimento flexible cerca de las grietas, éstas no están relacionadas con los efectos de la carga.

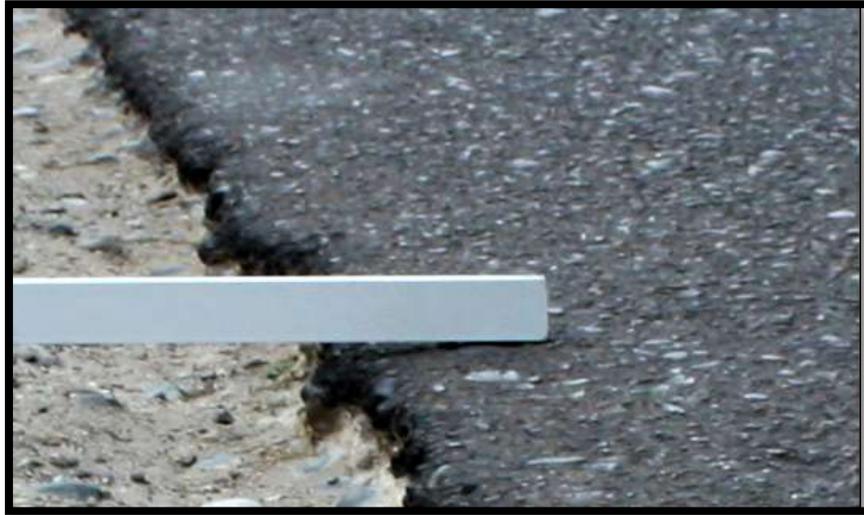
Figura 28

La erosión de la berma, el asentamiento o la adición de nuevas capas (recubrimiento) al carril sin ajustar adecuadamente el nivel de la berma son las tres causas principales de este problema como se aprecia en la figura 10.

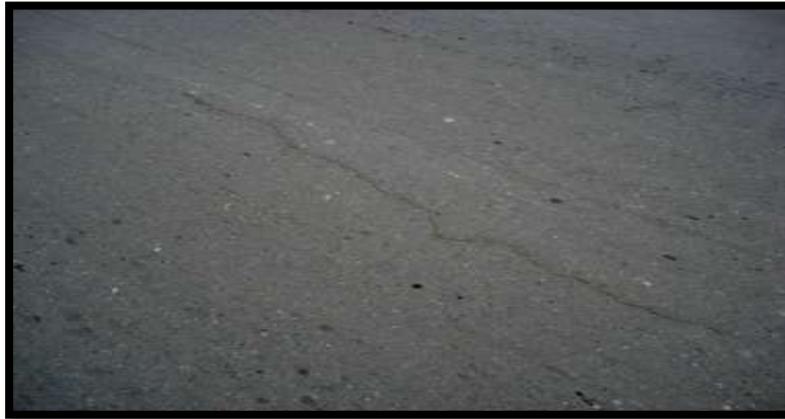
Figura 31

Las fisuras longitudinalmente son las grietas paralelas al eje de la carretera o a la dirección en que se construyó. Por el contrario, las fisuras transversales son grietas que discurren paralelas al eje del pavimento o al sentido de su construcción, como se aprecia en la figura 11.

- Juntas de construcción inadecuadas o inexistentes.
- Contracción de la superficie de hormigón asfáltico como consecuencia del frío, del endurecimiento del asfalto o de las variaciones diarias de temperatura.
- Fisuras de reflexión causadas por agrietamientos bajo la capa superficial, incluyendo grietas en losas de concreto, pero no juntas de pavimento rígido.
- Uso de ligantes viejos o extremadamente duros.
- Un diferencial térmico de más de 30 °C que provoque ciclos de expansión y contracción de la mezcla asfáltica.

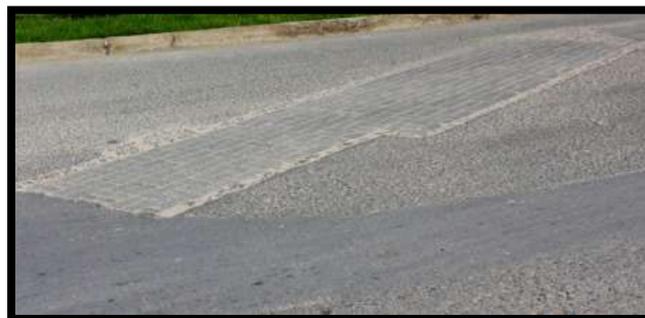
Figura 34

Un parche es una sección de superficie pavimentada a la que se ha añadido material fresco para sustituir la parte deteriorada. Los parches de cortes utilitarios son los que se aplican cuando se realizan cortes para la instalación de cables eléctricos, teléfonos, la reparación de tuberías de agua o alcantarillado, u otros proyectos similares, como se parecía en la figura 12.

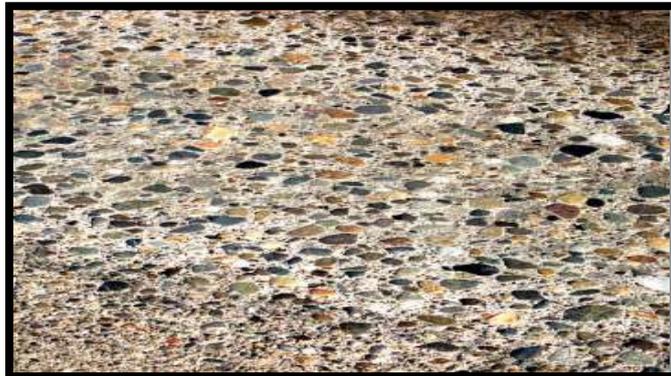
Figura 37

Cuando los agregados de la superficie del pavimento se vuelven lisos al tacto, el pavimento pierde su capacidad de resistencia al deslizamiento, lo que se conoce como agregado pulido, como se puede ver en la figura 13.

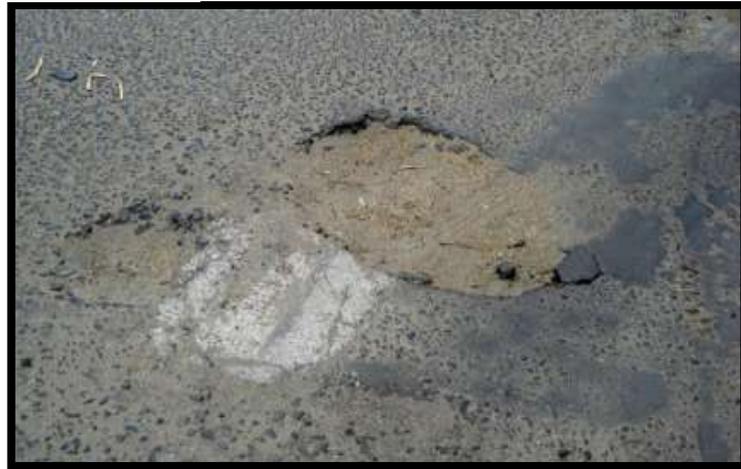
Figura 40*Baches*

Los baches son pequeñas depresiones u hoyos (con un diámetro inferior a 750 mm) en la superficie del pavimento. Cerca de la zona superior de la falla, tienen lados verticales y bordes agudos como se ve en la figura 14. Los baches pueden generarse por diversas causas, entre ellas:

- Fisuramiento tipo piel de cocodrilo de alta severidad, que causa fatiga y origina la desintegración de la superficie de rodadura.
- Subdrenaje insuficiente.
- Mal diseño del paquete estructural

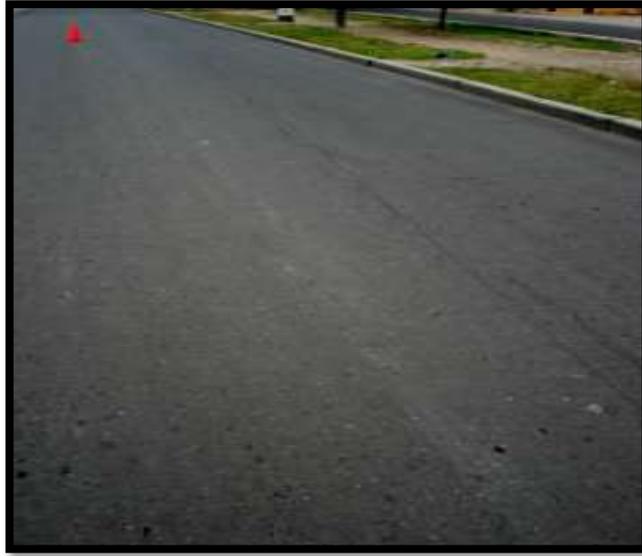
Figura 43*Ahuellamiento*

Esta falla puede ser causada por una pobre compactación del paquete estructural, lo que origina inestabilidad en las capas (bases, subbases) permitiendo el movimiento lateral de los materiales debido a las cargas de tráfico. Un ahuellamiento importante puede conducir a una falla estructural considerable del pavimento.

- Mezcla asfáltica inestable.
- Exceso de ligante en riegos.
- El paquete estructural estaba mal diseñado, con espesores insuficientes.
- Materiales de mala calidad o control de calidad inadecuado.

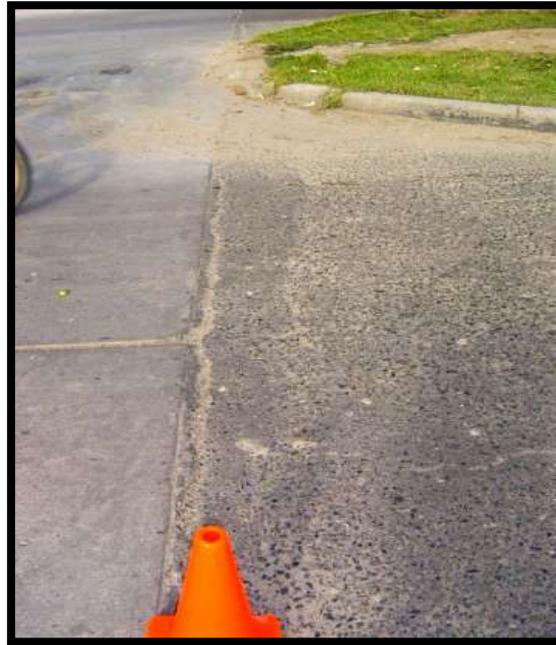
Figura 46*Desplazamiento*

Las distorsiones superficiales conocidas como desplazamientos se producen por desplazamientos de la mezcla. Se trata de "cordones" laterales de pavimento que se desplazan longitudinal y permanentemente en un lugar concreto, como se aprecia en la figura 16.

- Una cantidad excesiva de asfalto o huecos que hagan inestable la mezcla.
- La ausencia de confinamiento lateral
- Adherencia deficiente como resultado de defectos en el riego de liga o de imprimación.

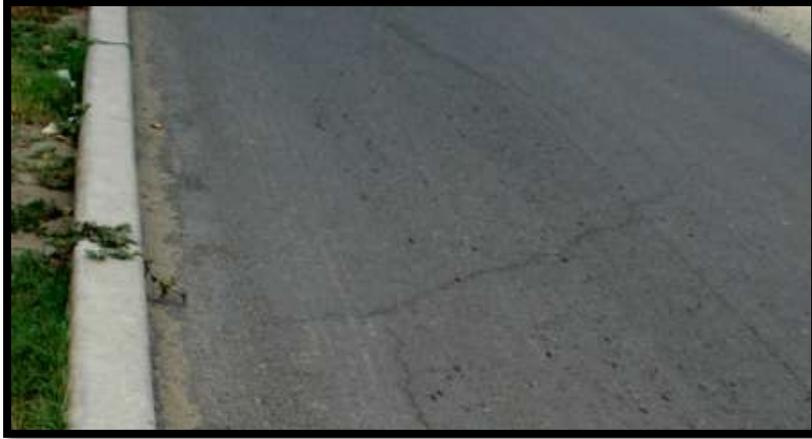
Figura 49*Fisura Parabólica*

Las grietas en forma de media luna, conocidas como grietas parabólicas o de deslizamiento, aparecen en la dirección opuesta al flujo del tráfico, Se aprecia mejor en la figura 17.

- Frenado o giro de las ruedas de un vehículo como consecuencia de un cambio de dirección, que provoca deslizamiento y deformación de la superficie del pavimento.
- Falta de adherencia en capas superpuestas o presencia de polvo.
- Excesivo ligante o inadecuado riego de liga.
- La mezcla contiene mucha arena fina.

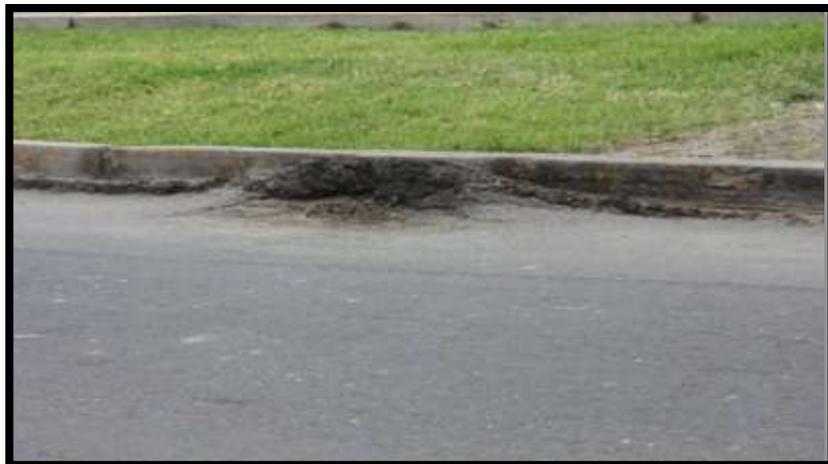
Figura 52*Hinchamiento*

La expansión del suelo de cimentación (suelos expansivos) y la congelación del material de la subrasante son los factores que más contribuyen a este tipo de falla. Además del hinchamiento, puede producirse un agrietamiento de la superficie.

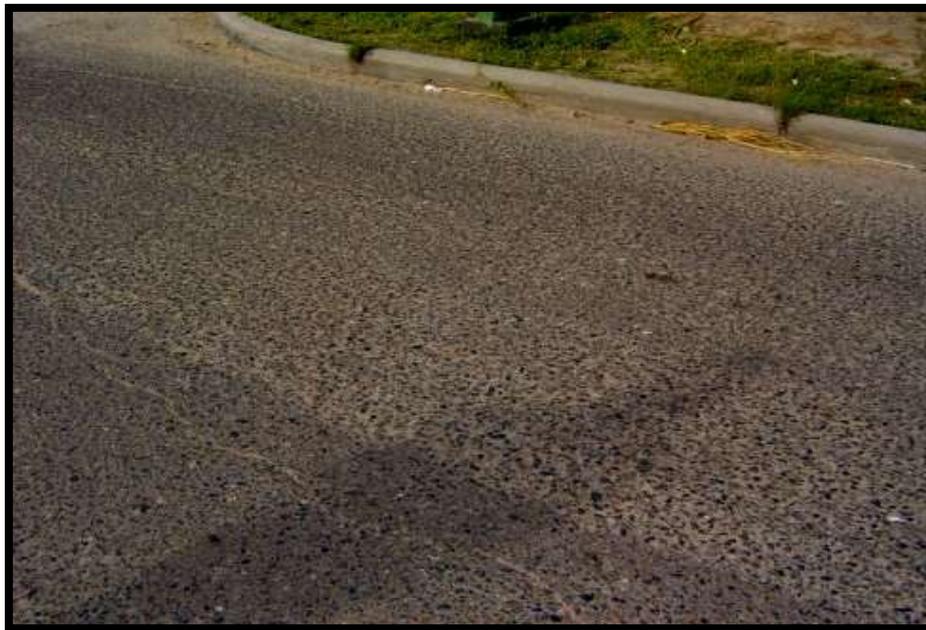
Figura 55

Mientras que el desprendimiento de agregado pétreo se refiere a partículas de agregado que están sueltas o han desaparecido, la peladura por intemperismo es la desintegración superficial del pavimento causada por la pérdida de ligante asfáltico, como se aprecia en la figura 19.

Ambos fallos muestran que la mezcla es deficiente o que el ligante asfáltico ha experimentado un endurecimiento significativo.

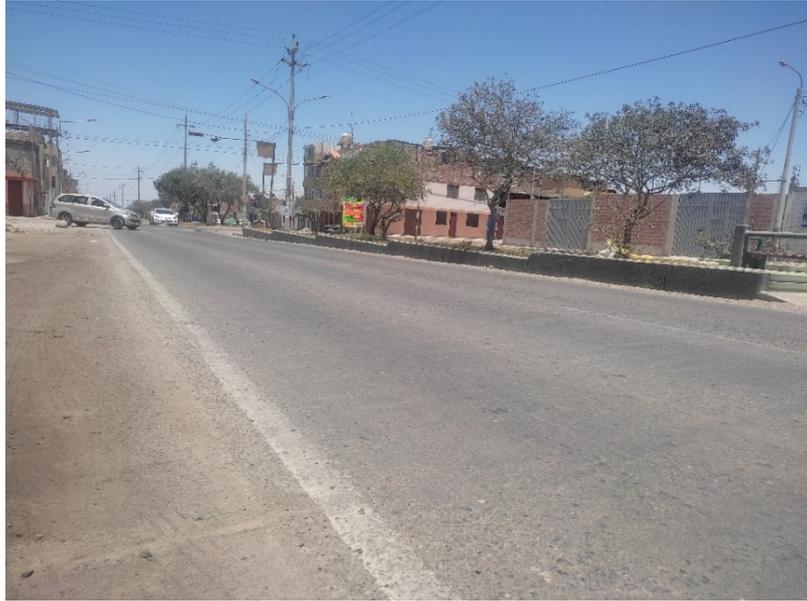
Figura 127

Reconocimiento de la vía de estudio
