**TESIS**

**“EVALUACIÓN Y PROPUESTA DE REPARACIÓN DE UNA  
CISTERNA DE LA PLANTA DE TRATAMIENTO DE AGUAS  
RESIDUALES DEL DISTRITO GREGORIO ALBARRACÍN  
LANCHIPA, TACNA 2022”**

**TÍTULO PROFESIONAL DE INGENIERO CIVIL**

**2023**

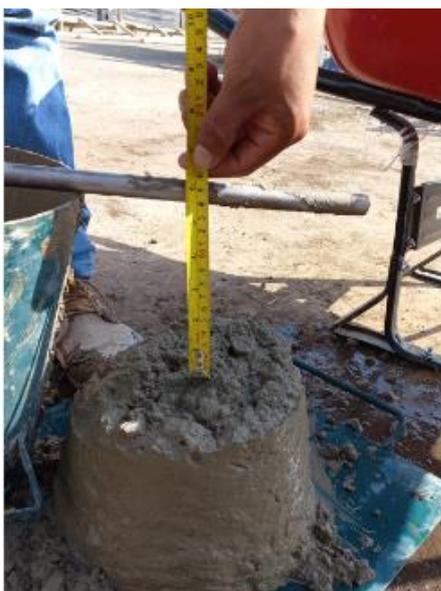
**Figura 26**

Este ensayo se realizó en campo antes de la colocación del concreto, el ensayo determino una consistencia fluida muy trabajable y con slump mayor a 5 pulg. Como se puede observar en la figura 26.

*Asentamiento en campo*

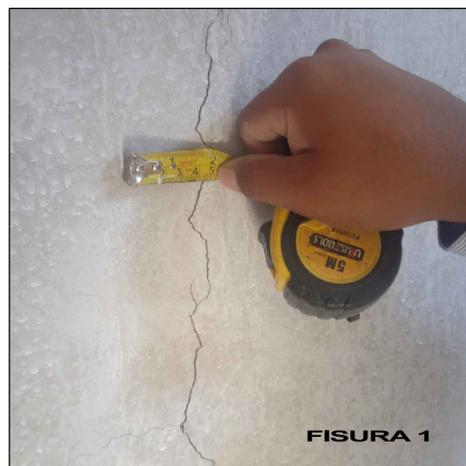
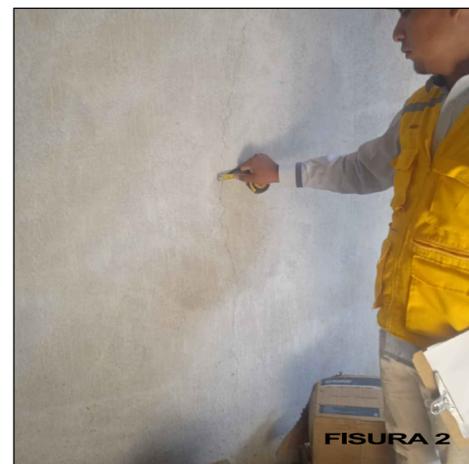
## IDENTIFICACION DE PATOLOGIAS EN MURO II

CUADRO DE PATOLOGIAS	
Tipo de Patologia	Descripcion
Fisuras	
Grietas	
Cangrejas

CUADRO DE GROSORES DE FISURAS			
MEDIDAS DE FISURAS	LEVE	menores a 0.05 mm	II
	MODERADO	0.05 mm a 0.2 mm	I
MEDIDAS DE GRIETAS	SEVERO	0.2 mm a 0.4 mm	
	LEVE	0.4 mm a 0.7 mm	
	MODERADO	0.70 mm a 1 mm	
	SEVERO	mas de 1 mm

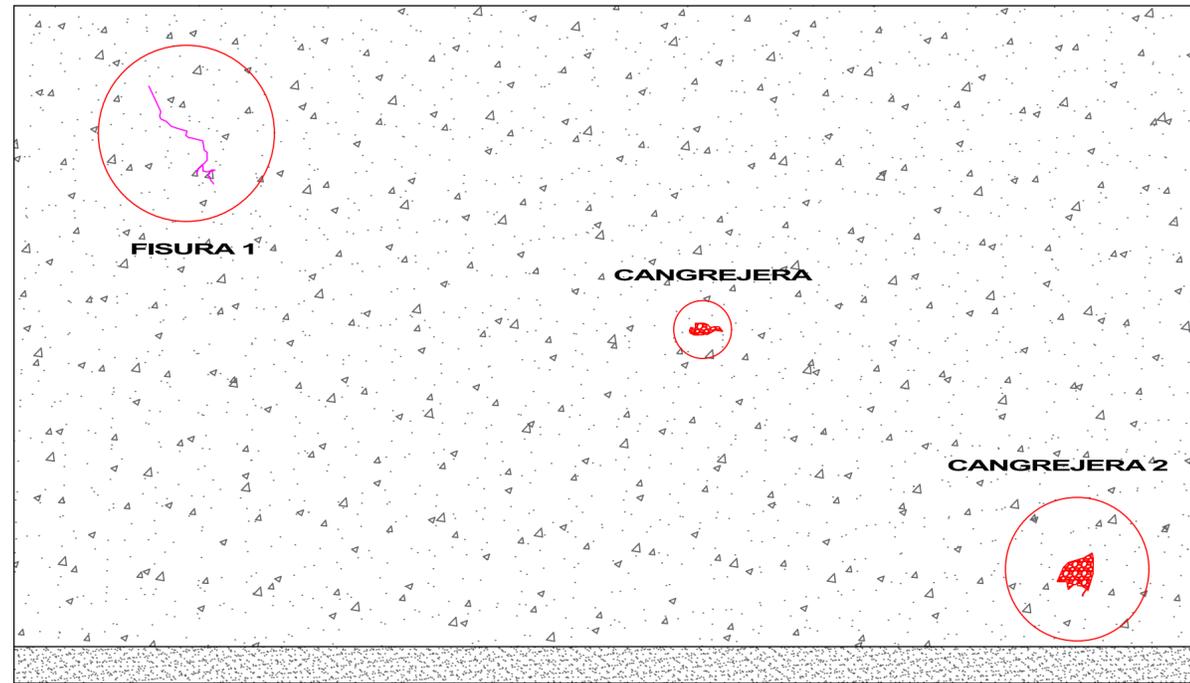
## IDENTIFICACION DE PATOLOGIAS EN MURO III

**PATOLOGIAS EN MURO III**  
FISURAS

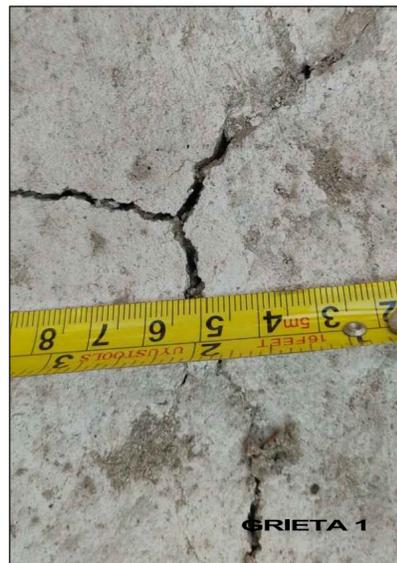
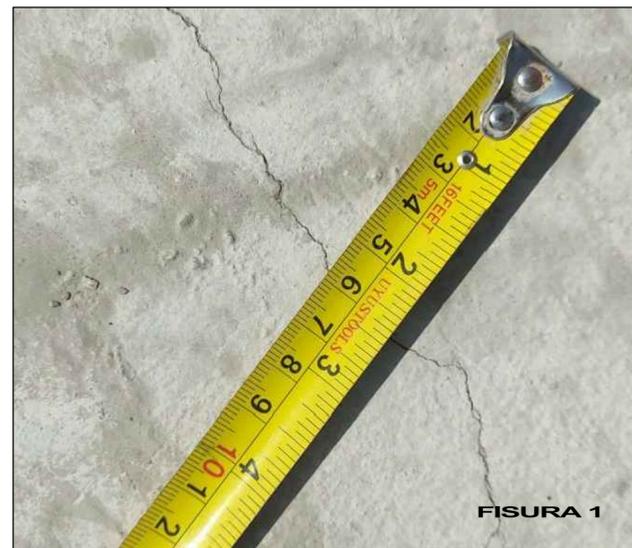
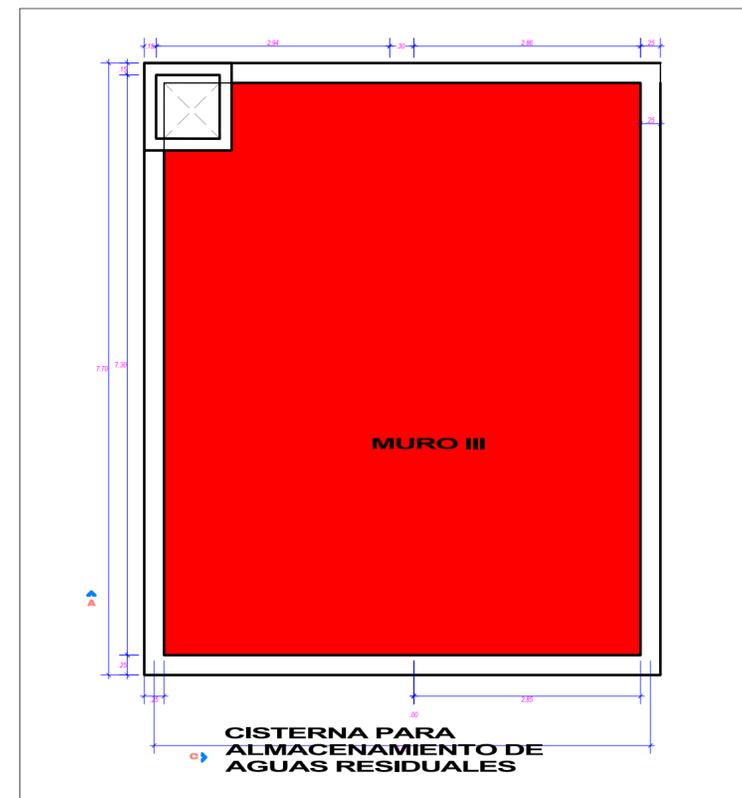
Tipo de Patologia	Descripcion
Fisuras	
Grietas	
Cangrejeras

CUADRO DE GROSORES DE FISURAS			
MEDIDAS DE FISURAS	LEVE	menores a 0.05 mm	
	MODERADO	0.05 mm a 0.2 mm	I
	SEVERO	0.2 mm a 0.4 mm	
MEDIDAS DE GRIETAS	LEVE	0.4 mm a 0.7 mm	
	MODERADO	0.70 mm a 1 mm	I
	SEVERO	mas de 1 mm	I

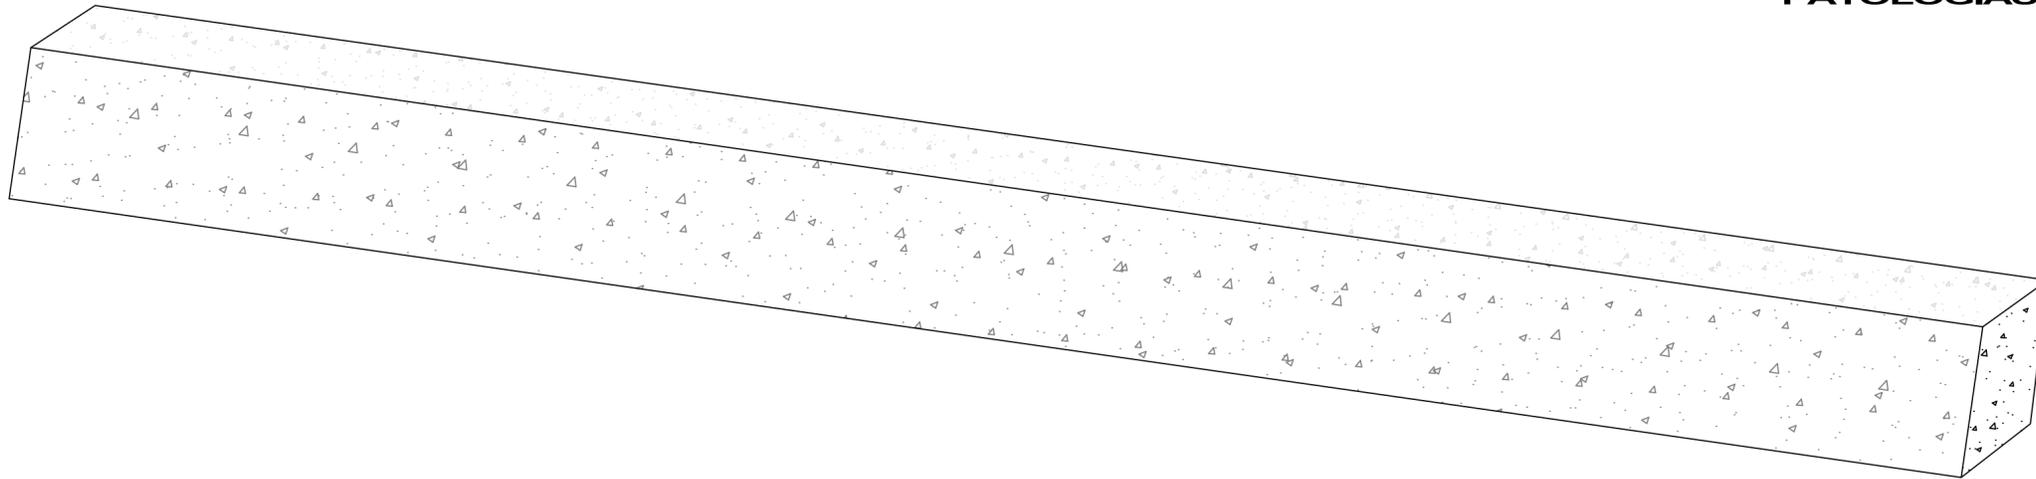
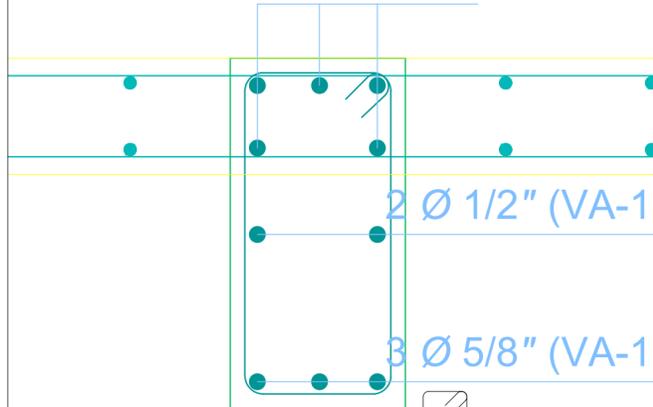
## IDENTIFICACION DE PATOLOGIAS EN VIGA

PATOLOGIAS EN VIGA
