**“PROYECTO DE RESTAURACIÓN Y PUESTA EN VALOR DEL LOCAL
INSTITUCIONAL DE LA PREFECTURA DE TACNA 2022”**

TESIS PARA OPTAR EL TÍTULO PROFESIONAL DE ARQUITECTO

Bach. Arq. Rosa del Rosario Vildoso Flores

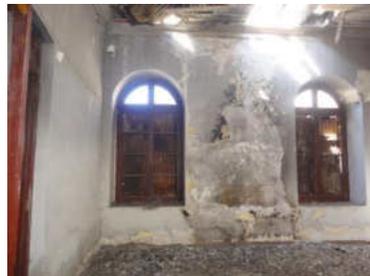
AUTENTICIDAD		Original (Piedra de cantería)		-	-	-	-			
		APAREJO		Isódomo en Piedra de Cantería		-	-	-	-			
		RECUBRIMIENTO		Cemento, cal y yeso		89.64 m2	-	80%	20%			
		COLOR DE RECUBRIMIENTO		Blanco		89.64 m2	-	70%	30%			
		ZOCALO		Madera		22.41 ml	-	30%	70%			
		FRISO		Madera		23.82 ml	-	40%	60%			
		TECHO		CARACTERISTICAS		METRADO	% EST. CONSERV.			OBSERVACIONES		
						O	BUENO	REGULAR	MALO			
		MATERIALES		Madera		35.52 m2	-	20%	80%	- El sistema estructural es a base de vigas de madera. - El cielo raso es de madera entablada cubierta con pintura blanca. - El cielo raso presenta daños notorios producidos por el incendio.		
		ESTRUCTURA		Vigas de madera		-	-	20%	80%			
		AUTENTICIDAD		Original		-	-	-	-			
		CIELO RASO		Madera entablada original		35.52 m2	-	20%	80%			
		COLOR DE CIELO RASO		Blanco		35.52 m2	-	20%	80%			
		CARPINTERIA DE MADERA										
		VENTANAS			PUERTAS						OBSERVACIONES	
		CANTIDAD	02 ventanas	Bueno	Regular	Malo	CANTIDAD	02 puertas	Bueno	Regular	Malo	- Las puertas a este ambiente son de madera entablada y tipo mampara de vidrio de una y dos hojas pintada de color café oscuro. - Las puertas se encuentran en mal estado de conservación. - Algunos vidrios se encuentran siniestrados (rotos).

TIPO	Tipo arco	-	80%	80%	TIPO	Entablada	-	70%	70%	
		MATERIAL	Madera	-	80%	80%	MATERIAL	Madera	-	70%	70%	
		COLOR	Café oscuro	-	60%	60%	COLOR	Café Oscuro	-	80%	80%	
		AUTENTICIDAD	Original	-	-	-	AUTENTICIDAD	Original	-	-	-	
		OTROS	Vidrio simple	-	80%	80%	OTROS		-	-	-	
		HERRERIA										
		VENTANAS			PUERTAS						OBSERVACIONES	
		PICAPORTE	-	-	-	-	PICAPORTE	2	-	-	X	- La fachada presenta un tipo de vano repetitivo y este es uno de los ambientes que tiene una de ellas V-6 y V-7. - Chapa y bisagras con signos de corrosión.
		CERROJO	01	●	-	X	CERROJO	-	-	-	-	
		ARMELLA	-	-	-	-	ARMELLA	-	-	-	-	
		BISAGRA	10	●	-	X	BISAGRA	06	●	-	X	
		BARROTES	07	●	-	X	BARROTES	-	-	-	-	
		CHAPA	-	-	-	-	CHAPA	01	●	-	X	
		MALLA DE METAL	-	-	-	-	MALLA DE METAL	-	-	-	-	
		INSTALACIONES										
		ELECTRICAS					SANITARIAS					OBSERVACIONES
		CANT	ORIG	Bueno	Regular	Malo	CANT	ORIG	Bueno	Regular	Malo	- Los puntos de luz e interruptores se encuentran dispuestos superficialmente.

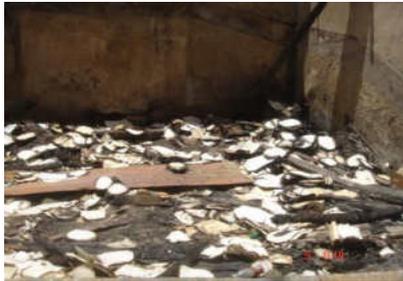
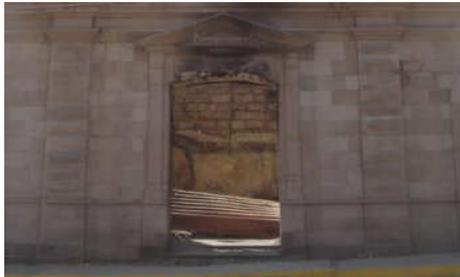
<p>PRIMER NIVEL</p>	MATERIAL	Entablado de madera		28.52 m2	-	20%	80%		- Se observa desgaste por uso y falta de mantenimiento.						
	COLOR	Café oscuro		-	-	-	-	-							
	AUTENTICIDAD	Original		-	-	-	-	-							
	N.P.T.	N.P.T. + 0.10		-	-	-	-	-							
	MUROS		CARACTERISTICAS		METRAD O	% EST. CONSERV.			OBSERVACIONES						
	MATERIAL	Piedra de cantería		-	-	10%	90%		- Muros de piedra de cantería de 0.70m y 0.60m de espesor.						
	AUTENTICIDAD	Original (Piedra de cantería)		-	-	-	-	-	- Los muros presentan daños notorios de estabilidad, se evidencian fisuras considerables sobre la puerta, filtraciones de humedad por capilaridad.						
	APAREJO	Isódomo en Piedra de Cantería		-	-	-	-	-	- Los zócalos y los frisos se encuentran totalmente quemados.

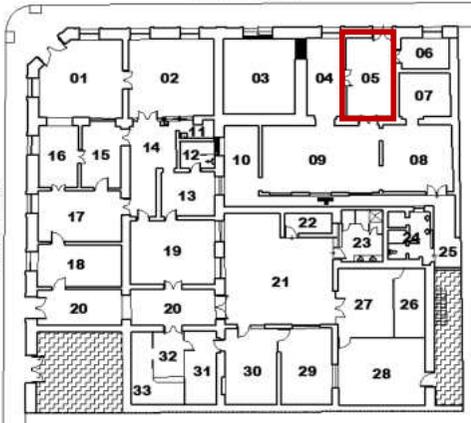
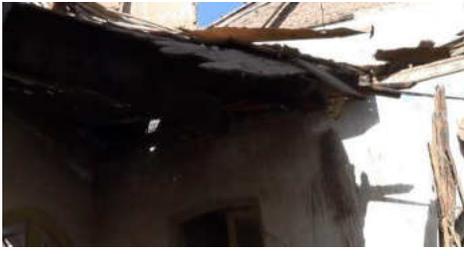
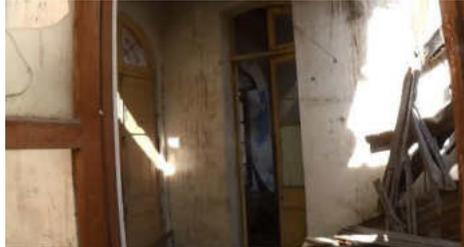
PUESTA EN VALOR		PREFECTURA DE TACNA											
FICHA DE REGISTRO POR AMBIENTE		ESTADO ACTUAL											
AMBIENTES 05 :		PISOS		CARACTERISTICAS			METRAD O	% EST. CONSERV.			OBSERVACIONES		
								BUENO	REGULAR	MALO

<p>PRIMER NIVEL</p>	MATERIAL		Entablado de madera			19.82 m2	-	90%	10%	-	- Se observa desgaste por uso y falta de mantenimiento.		
	COLOR		Café oscuro			-	-	-	-	-	-		
	AUTENTICIDAD		Original			-	-	-	-	-	-		
	N.P.T.		N.P.T. + 0.10			-	-	-	-	-	-		
	MUROS		CARACTERISTICAS			METRAD O	% EST. CONSERV.			OBSERVACIONES			
			MATERIAL		Piedra de cantería			-	-	60%	40%	-	
			Ladrillo		-			-	-	80%	20%	-	
			AUTENTICIDAD		Original (Piedra de cantería)			-	-	-	-	-	-
			APAREJO		Isódomo en Piedra de Cantería			-	-	-	-	-	-
			RECUBRIMIENTO		Cemento, cal y yeso			51.76 m2	-	80%	20%	-	-
			COLOR DE RECUBRIMIENTO		Amarillo claro			51.76 m2	-	70%	30%	-	-
			ZOCALO		Madera			12.94 ml	-	60%	40%	-	-
			FRISO		Madera			18.44 ml	-	40%	60%	-	-

TECHO		CARACTERISTICAS			METRAD O	% EST. CONSERV.			OBSERVACIONES			
			MATERIALES		Madera			19.82 m2	-	10%	90%	-	-
		ESTRUCTURA		Vigas de madera			-	-	10%	90%	-	-	
		AUTENTICIDAD		Original			-	-	-	-	-	-	
		CIELO RASO		Madera entablada original			19.82 m2	-	20%	80%	-	-	
		COLOR DE CIELO RASO		Blanco			19.82 m2	-	20%	80%	-	-	
APOYO FOTOGRAFICO:		CARPINTERIA DE MADERA

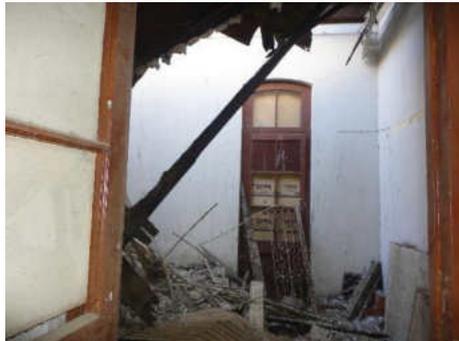
COLOR DE RECUBRIMIENTO	Celeste			52.41 m2	-	70%	30%								
ZOCALO	Madera			12.48 ml	-	60%	40%	- Los muros presentan fisuras encima de puertas y ventanas.								
FRISO	Madera			13.88 ml	-	40%	60%									
TECHO		CARACTERISTICAS			METRAD O	% EST. CONSERV.			OBSERVACIONES							
MATERIALES	Madera			11.99 m2	-	20%	80%	- El sistema estructural es a base de tijerales de madera.								
ESTRUCTURA	Vigas de madera			-	-	20%	80%	- El cielo raso es de madera entablada cubierta con pintura blanca.								
AUTENTICIDAD	Original			-	-	-	-	- El cielo raso presenta daños notorios producidos por el incendio.								
CIELO RASO	Madera entablada original			11.99 m2	-	20%	80%									
COLOR DE CIELO RASO	Blanco			11.99 m2	-	20%	80%									
CARPINTERIA DE MADERA																
VENTANAS				Bueno	Regular	Malo	PUERTAS				Bueno	Regular	Malo	OBSERVACIONES		
CANTIDAD	00 ventanas			-	-	-	CANTIDAD	01 puerta			-	X	-	- Las puertas a este ambiente son de madera entablada de una hoja pintada de color café oscuro (P-9).

TIPO	-			-	-	-	TIPO	Entablada			-	70%	-	- Las puertas se encuentran en regular estado de conservación.		
MATERIAL	-			-	-	-	MATERIAL	Madera			-	70%	-			
COLOR	-			-	-	-	COLOR	Café Oscuro			-	80%	-			
AUTENTICIDAD	-			-	-	-	AUTENTICIDAD	Original			-	-	-			
OTROS	-			-	-	-	OTROS	-			-	-	-			
HERRERIA																
VENTANAS			CANT	ORIG	Bueno	Regular	Malo	PUERTAS			CANT	ORIG	Bueno	Regular	Malo	OBSERVACIONES
PICAPORTE	00 ventanas			-	-	-	-	PICAPORTE	-			-	-	-	-	- Chapa y bisagras con signos de corrosión.
CERROJO	-			-	-	-	-	CERROJO	-			-	-	-	-	
ARMELLA	-			-	-	-	-	ARMELLA	-			-	-	-	-	
BISAGRA	-			-	-	-	-	BISAGRA	03			●	-	X	-	
BARROTES	-			-	-	-	-	BARROTES	-			-	-	-	-	
CHAPA	-			-	-	-	-	CHAPA	01			●	-	X	-	
MALLA DE METAL	-			-	-	-	-	MALLA DE METAL	-			-	-	-	-	
INSTALACIONES																
ELECTRICAS						SANITARIAS						OBSERVACIONES				
CANT		ORIG		Bueno	Regular	Malo	CANT		ORIG		Bueno	Regular	Malo			
ENCHUFE	-		-		-	-	LAVADO	-		-		-		- Debido a que el 90% del techo esta siniestrado no se encuentra evidencias de sistema eléctrico.

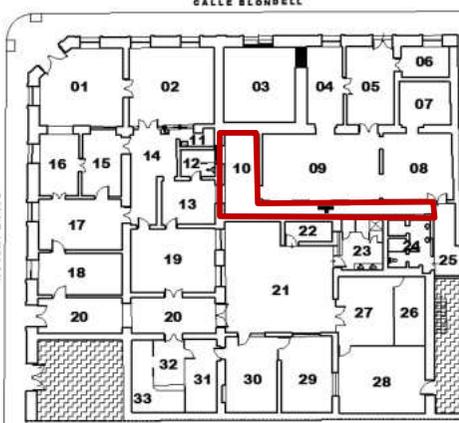
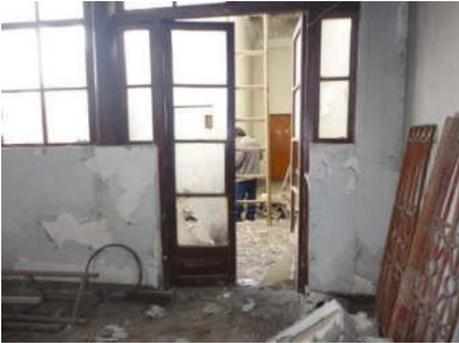
PUESTA EN VALOR		PREFECTURA DE TACNA												
FICHA DE REGISTRO POR AMBIENTE		ESTADO ACTUAL												
AMBIENTES 10 :		PISOS		CARACTERISTICAS			METRAD O	% EST. CONSERV.			OBSERVACIONES			
								BUENO	REGULAR	MALO

<p>PRIMER NIVEL</p>	MATERIAL	Entablado de madera			25.30 m2	-	90%	10%	- Se observa desgaste por uso y falta de mantenimiento.					
	COLOR	Café oscuro			-	-	-	-						
	AUTENTICIDAD	Original			-	-	-	-						
	N.P.T.	N.P.T. + 0.10			-	-	-	-						
	MUROS		CARACTERISTICAS			METRAD O	% EST. CONSERV.			OBSERVACIONES				
	MATERIAL	Piedra de cantería			-	-	60%	40%	- Muros de piedra de cantería de 0.60m de espesor.					
	AUTENTICIDAD	Quincha			-	-	60%	40%	- Muros de quincha de 0.23m de espesor.					
	APAREJO	Original			-	-	-	-	- Los muros presentan filtraciones de humedad por capilaridad en la parte inferior, desprendiendo la pintura.					
	RECUBRIMIENTO	Isódomo en Piedra de Cantería			-	-	-	-	- Los zócalos y los frisos se encuentran en mal estado de conservación.

RECUBRIMIENTO	Cemento, cal y yeso			139.44 m2	-	80%	20%	- Los zócalos y los frisos se encuentran en mal estado de conservación.					
COLOR DE RECUBRIMIENTO	Blanco			139.44 m2	-	70%	30%	- Los muros presentan fisuras encima de puertas y ventanas.						
ZOCALO	Madera			39.86 ml	-	60%	40%							
FRISO	Madera			40.86 ml	-	40%	60%							
TECHO		CARACTERISTICAS			METRAD O	% EST. CONSERV.			OBSERVACIONES					
MATERIALES	Madera			25.30 m2	-	30%	70%	- El sistema estructural es a base de vigas de madera.						
ESTRUCTURA	Vigas de madera			-	-	30%	70%	- El cielo raso es de madera entablada cubierta con pintura blanca.						
AUTENTICIDAD	Original			-	-	-	-	- El cielo raso presenta daños notorios producidos por el incendio.						
CIELO RASO	Madera entablada original			25.30 m2	-	20%	80%							
COLOR DE CIELO RASO	Blanco			25.30 m2	-	20%	80%							
APOYO FOTOGRAFICO :		CARPINTERIA DE MADERA

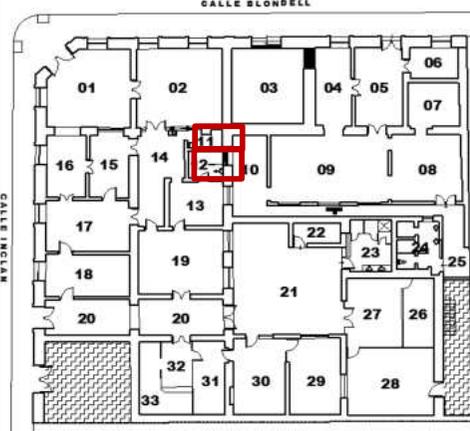
PUESTA EN VALOR		PREFECTURA DE TACNA																				
FICHA DE REGISTRO POR AMBIENTE		ESTADO ACTUAL																				
AMBIENTES 11 - 12 :		PISOS		CARACTERISTICAS			METRAD O	% EST. CONSERV.			OBSERVACIONES

<p>PRIMER NIVEL</p>		MATERIAL		Cerámico			4.89 m2	-	90%	10%	- Se observa desgaste por uso y falta de mantenimiento.											
		COLOR		Rosada			-	-	-	-												
		AUTENTICIDAD		No original			-	-	-	-												
		N.P.T.		N.P.T. + 0.10			-	-	-	-												
		Muros		Características			Metrado	% Est. Conserv.

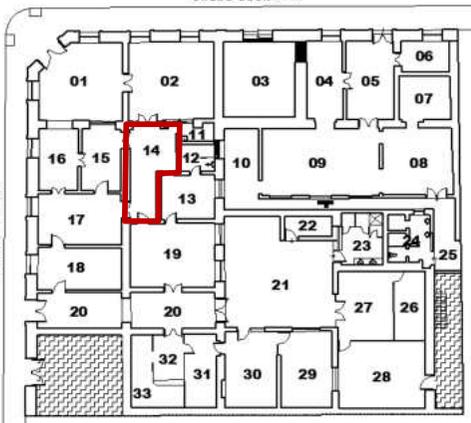
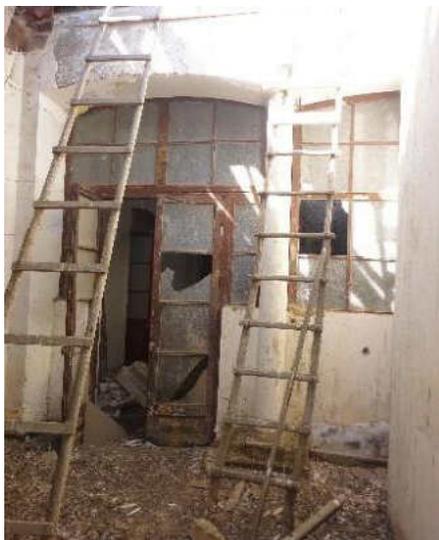
PUESTA EN VALOR		PREFECTURA DE TACNA														
FICHA DE REGISTRO POR AMBIENTE		ESTADO ACTUAL														
AMBIENTES 14 :		PISOS		CARACTERISTICAS		METRAD O	% EST. CONSERV.			OBSERVACIONES						
							BUENO	REGULAR	MALO

<p>PRIMER NIVEL</p>		MATERIAL		Parquet		18.27 m2	-	90%	10%	- Se observa desgaste por uso y falta de mantenimiento.						
		COLOR		Café oscuro		-	-	-	-							
		AUTENTICIDAD		No original		-	-	-	-							
		N.P.T.		N.P.T. + 0.10		-	-	-	-							
		MUROS		CARACTERISTICAS		METRAD O	% EST. CONSERV.			OBSERVACIONES						
		MATERIAL		Piedra de cantería		-	-	70%	30%	- Muros de piedra de cantería de 0.70m de espesor. - Muros de ladrillo de 0.30m de espesor. - Los muros presentan filtraciones de humedad en la parte inferior, desprendiendo la pintura. - Los zócalos y los frisos se encuentran en mal estado de conservación. - Los muros presentan fisuras encima de puertas y ventanas.

INSTALACIONES														
		ELECTRICAS					SANITARIAS					OBSERVACIONES				
		CANT	ORIG.	Bueno	Regular	Malo	CANT	ORIG.	Bueno	Regular	Malo	- Los puntos de luz e interruptores se encuentran dispuestos superficialmente.				
		ENCHUFE	-	-	-	-	LAVADO	-	-	-						
		INTERRUPTORES	01	-	-	X	INODORO	-	-	-						
		CAJAS DE PASO	-	-	-	-	DUCHA	-	-	-						
		PUNTOS DE LUZ	01	-	-	X	ELABORADO POR: Bach. Arq. Rosa del Rosario Vildoso Flores FECHA: Noviembre 2022

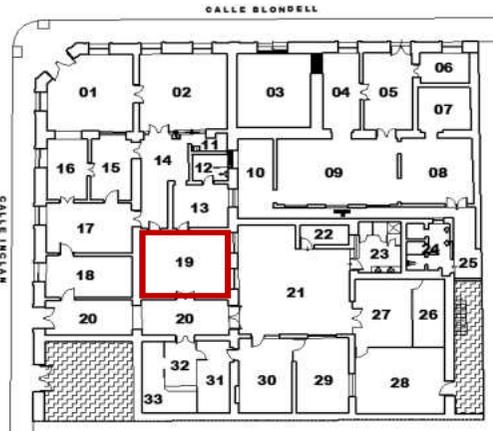
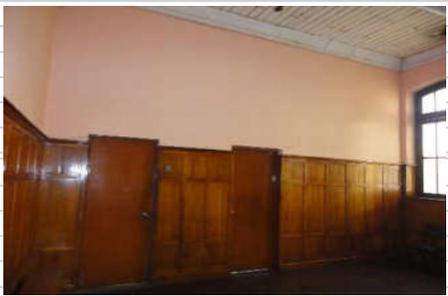
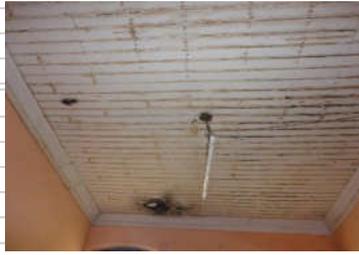
PUESTA EN VALOR		PREFECTURA DE TACNA																
FICHA DE REGISTRO POR AMBIENTE		ESTADO ACTUAL																
AMBIENTES 19:		PISOS		CARACTERISTICAS			METRADO		%EST. CONSERV.			OBSERVACIONES						
ORGINA DEL PERFECTO		MATERIAL		Parquet			28.88 m2		BUENO 60% REGULAR 40% MALO

COLOR		Café oscuro			-		-			- No existe evidencia alguna de piso original.						
		AUTENTICIDAD		No original			-		-			- Se observa desgaste por uso y falta de mantenimiento.						
		N.P.T.		N.P.T. + 0.10			-		-									
		MUROS		CARACTERISTICAS			METRADO		%EST. CONSERV.			OBSERVACIONES						
		MATERIAL		Piedra de canteria			-		BUENO 80% REGULAR 20% MALO									
LADRILLO		Ladrillo			-		50% 50%			- espesor.								
AUTENTICIDAD		Original (Piedra de canteria)			-		-			- Muros de ladrillo de 0.23m de espesor.								
APAREJO		Isodomo en Piedra de Canteria			-		-			- Los muros presentan filtraciones de humedad en la inferior, desprendiendo la pintura

RECUBRIMIENTO		Cemento, cal y yeso			69.93m2		-			- Los zocalos y los frisos se encuentran en regular estado de conservacion.								
COLOR DE RECUBRIMIENTO		Amarillo Claro			69.93 m2		-											
ZOCALO		Madera			18.65 ml		-											
FRISO		Madera			2.165 ml		-											
TECHO		CARACTERISTICAS			METRADO		%EST. CONSERV.			OBSERVACIONES								
MATERIALES		Madera			28.88 m2		BUENO X REGULAR MALO											
ESTRUCTURA		Vigas de madera			-		-			- El sistema estructural es a base de tijerales de madera.								
AUTENTICIDAD		Original			-		-			pintura blanca.								
CIELO RASO		Madera entablada original			28.88 m2		-			- El cielo raso presenta daños notorios producidos por el incendio.								
COLOR DE CIELO RASO		Blanco			28.88 m2		-											
APOYO FOTOGRAFICO :		CARPINTERIA DE MADERA

TIPO	Tipo arco	-	80%	20%	TIPO	Entablada	-	80%	20%		- Amb.					
		MATERIAL	Madera	-	80%	20%	MATERIAL	Madera	-	80%	20%		- 12 y 14 las cuales son de madera tipo tablero.					
		COLOR	Café oscuro	-	60%	40%	COLOR	Café Oscuro	-	90%	10%		- (V-19).					
		AUTENTICIDAD	Original	-	-	-	AUTENTICIDAD	Original	-	-	-		- Algunos vidrios se encuentran siniestrados (rotos).					
OTROS	Vidrio catedral	-	50%	50%	OTROS	entana sobre puer	-	90%	10%

HERRERIA																
		VENTANAS			CANT.	ORIG.	Bueno	Regular	Malo	PUERTAS			CANT.	ORIG.	Bueno	Regular	Malo	OBSERVACIONES
		PICAPORTE	02	●	-	X	-	PICAPORTE	02	-	-	X	-			- Picaportes y bisagras con signos de corrosion.		
		CERROJO	-	-	-	-	-	CERROJO	-	-	-	-	-			- La puerta presenta una ventana superior de dos batientes con reja de proteccion.		
		ARMELLA	-	-	-	-	-	ARMELLA	-	-	-	-	-					
		BISAGRA	04	●	-	X	-	BISAGRA	06	-	-	X	-					
		BARROTES	-	-	-	-	-	BARROTES	01	-	-	X	-

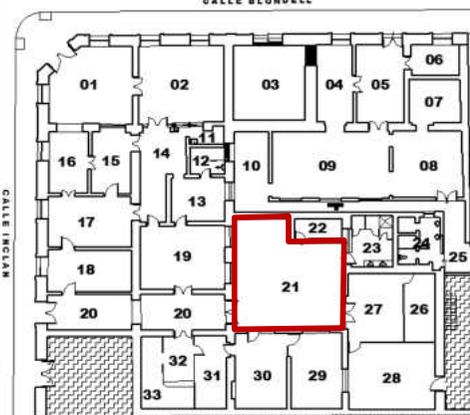
PUESTA EN VALOR		PREFECTURA DE TACNA										
FICHA DE REGISTRO POR AMBIENTE		ESTADO ACTUAL										
AMBIENTES 21 :		PISOS		CARACTERISTICAS		METRAD O	% EST. CONSERV.			OBSERVACIONES		
							BUENO	REGULAR	MALO

<p>PRIMER NIVEL</p>		MATERIAL		Cemento pulido		57.48 m2	-	90%	10%	- Se observa falta de mantenimiento.		
		COLOR		Plomo		-	-	-	-			
		AUTENTICIDAD		Contemporánea		-	-	-	-			
		N.P.T.		N.P.T. + 0.10		-	-	-	-			
		MUROS		CARACTERISTICAS		METRAD O	% EST. CONSERV.			OBSERVACIONES		
		MATERIAL		Piedra de cantería		-	-	-	-			
		AUTENTICIDAD		Original (Piedra cantería)/contemporánea		-	-	-	-			
		APAREJO		Isódomo en Piedra de Cantería		-	-	-	-			
		RECUBRIMIENTO		Cemento, cal y yeso		-	-	-	-			
		COLOR DE RECUBRIMIENTO		Amarillo claro		-	-	-	-			
		ZOCALO		-		-	-	-	-			
		FRISO		-		-	-	-	-			
		TECHO		CARACTERISTICAS		METRAD O	% EST. CONSERV.			OBSERVACIONES		
		MATERIALES		Calamina		-	-	-	-			
		ESTRUCTURA		Vigas de madera		-	-	-	-

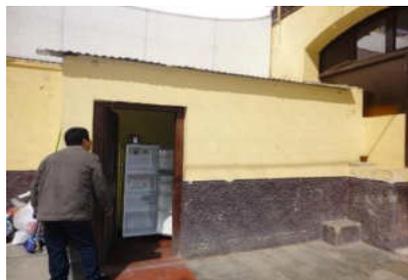
APOYO FOTOGRAFICO:

COLOR DE RECUBRIMIENTO		Amarillo claro		22.03 m2	-	70%	30%			
		ZOCALO		-		-	-	-	-			
		FRISO		-		-	-	-	-			
		TECHO		CARACTERISTICAS		METRAD O	% EST. CONSERV.			OBSERVACIONES		
		MATERIALES		Calamina		5.20 m2	-	90%	10%	- El sistema estructural es a base de vigas de madera. - El cielo raso es de lona cubierta con pintura blanca. - El cielo raso de este ambiente no presenta daños producidos por el incendio.		
		ESTRUCTURA		Vigas de madera		-	-	90%	10%			
		AUTENTICIDAD		Contemporánea		-	-	-	-			
		CIELO RASO		Lona		-	-	50%	50%			
		COLOR DE CIELO RASO		Blanco		-	-	-	-			
		CARPINTERIA DE MADERA										
		VENTANAS			PUERTAS						OBSERVACIONES	
		CANTIDAD	00 ventanas	Bueno	Regular	Malo	CANTIDAD	01 puerta	Bueno	Regular	Malo	- La puerta a este ambiente es de madera entablada de una hoja pintada de color café oscuro. - La puerta se encuentran en regular estado de conservación.
		TIPO	-	-	-	-	TIPO	Entablada	-	70%	30%

MATERIAL	-	-	-	-	MATERIAL	Madera	-	70%	30%	
		COLOR	-	-	-	-	COLOR	Café oscuro	-	80%	20%	
		AUTENTICIDAD	-	-	-	-	AUTENTICIDAD	contemporánea	-	-	-	
		OTROS	-	-	-	-	OTROS	-	-	-	-	
		HERRERIA										
		VENTANAS			PUERTAS						OBSERVACIONES	
		PICAPORTE	00 ventanas	Bueno	Regular	Malo	PICAPORTE	-	-	-	-	- La chapa y bisagras presentan signos de corrosión.
		CERROJO	-	-	-	CERROJO	-	-	-	-	-	
		ARMELLA	-	-	-	ARMELLA	-	-	-	-	-	
		BISAGRA	-	-	-	BISAGRA	02	-	-	X	-	
		BARROTES	-	-	-	BARROTES	-	-	-	-	-	
		CHAPA	-	-	-	CHAPA	01	-	-	X	-	
		MALLA DE METAL	-	-	-	MALLA DE METAL	-	-	-	-	-	
		INSTALACIONES										
		ELECTRICAS					SANITARIAS					OBSERVACIONES
		CANT	ORIG	Bueno	Regular	Malo	CANT	ORIG	Bueno	Regular	Malo	- Se puede observar que en la actualidad este ambiente fue acondicionado para que funcione una cocineta.
		ENCHUFE	01	-	-	X	LAVADO	-	-	-	-	
		INTERRUPTORES	01	-	-	X	INODORO	-	-	-	-	
		CAJAS DE PASO	-	-	-	-	DUCHA	-	-	-	-

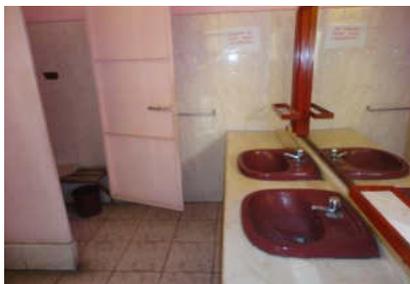
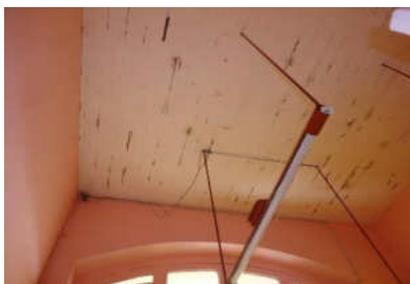
<p>PRIMER NIVEL</p>		MATERIAL		Cerámico		11.32 m2		- 90% 10%		- Se observa falta de mantenimiento.		
		COLOR		Rosado				- - -				
		AUTENTICIDAD		Contemporánea				- - -				
		N.P.T.		N.P.T. + 0.10				- - -				
		MUROS		CARACTERISTICAS		METRAD O		% EST. CONSERV.		OBSERVACIONES		
								BUENO REGULAR MALO				
		MATERIAL		Piedra de cantería		-		- 60% 40%		- Muros de piedra de cantería de 0.50m y 0.30m de espesor. - Muros de ladrillo de arcilla de 0.23m de espesor.		
		AUTENTICIDAD		Original (Piedra cantería)/contemporánea		-		- 50% 50%				
		APAREJO		Isódomo en Piedra de Cantería		-		- - -				
		RECUBRIMIENTO		Cemento, cal y yeso		11.64 m2		- 80% 20%				
		COLOR DE RECUBRIMIENTO		Melón		11.64 m2		- 70% 30%

CONTRAZOCALO		Cerámico		18.85 ml		- 60% 40%				
		FRISO		-		-		- - -				
		TECHO		CARACTERISTICAS		METRAD O		% EST. CONSERV.		OBSERVACIONES		
								BUENO REGULAR MALO				
		MATERIALES		Madera		11.32 m2		- 90% 10%		- El sistema estructural es a base de tijerales de madera. - El cielo raso es de madera entablada cubierta con pintura blanca. - El cielo raso de este ambiente no presenta daños producidos por el incendio.		
		ESTRUCTURA		Tijerales de madera en cobertura		-		- 90% 10%				
		AUTENTICIDAD		Original		-		- - -				
		CIELO RASO		Madera entablada original		11.32 m2		- 90% 10%				
		COLOR DE CIELO RASO		Blanco		11.32 m2		- 90% 10%				
		CARPINTERIA DE MADERA										
		VENTANAS					PUERTAS					OBSERVACIONES
		CANTIDAD	01 ventana	Bueno	Regular	Malo	CANTIDAD	01 puerta	Bueno	Regular	Malo	
		TIPO	Tipo arco	-	80%	20%	TIPO	Entablada	-	70%	30%	- La puerta a este ambiente es de madera entablada de una hoja pintada por el exterior de café oscuro e interior de color blanco. - La puerta se encuentran en regular estado de conservación.

MATERIAL	Madera	-	80%	20%	MATERIAL	Madera	-	70%	30%	
		COLOR	Café / Blanco	-	60%	40%	COLOR	Café / blanco	-	80%	20%	
		AUTENTICIDAD	Contemporáneo	-	-	-	AUTENTICIDAD	contemporánea	-	-	-	
		OTROS	Vidrio simple	-	80%	20%	OTROS	-	-	-	-	
		HERRERIA										
		VENTANAS					PUERTAS					OBSERVACIONES
		CANT.	ORIG.	Bueno	Regular	Malo	CANT.	ORIG.	Bueno	Regular	Malo	
		PICAPORTE	00 ventanas	-	-	-	PICAPORTE	01	●	-	●	- Al interior se puede observar la presencia de una división metálica para el inodoro.
		CERROJO	-	-	-	CERROJO	01	●	-	●		
		ARMELLA	-	-	-	ARMELLA	-	-	-	-		
		BISAGRA	-	-	-	BISAGRA	02	●	-	●		
		BARROTES	-	-	-	BARROTES	-	-	-	-		
		CHAPA	-	-	-	CHAPA	-	-	-	-		
		MALLA DE METAL	-	-	-	MALLA DE METAL	-	-	-	-		
		INSTALACIONES										
		ELECTRICAS					SANITARIAS					OBSERVACIONES
		CANT	ORIG	Bueno	Regular	Malo	CANT	ORIG.	Bueno	Regular	Malo	
		ENCHUFE	-	-	-	-	LAVADO	02	No	-	X	- Se puede observar que en la actualidad este ambiente fue acondicionado para que funcione una batería de baño. - Los puntos de luz e interruptores se encuentran dispuestos superficialmente.

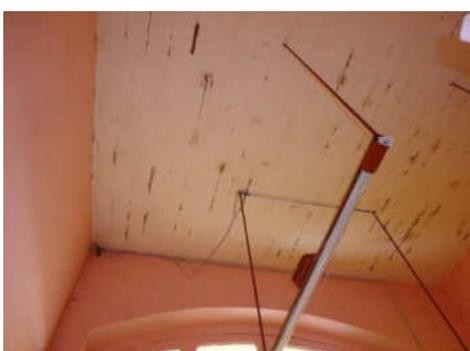
<p>PRIMER NIVEL</p>		MATERIAL		Cemento pulido			11.15 m2	-	90%	10%	- Se observa desgaste por uso y falta de mantenimiento.	
		COLOR		Gris			-	-	-	-		
		AUTENTICIDAD		No original			-	-	-	-		
		N.P.T.		N.P.T. +0.10			-	-	-	-		
		MUROS		CARACTERISTICAS			METRAD O	% EST. CONSERV.			OBSERVACIONES	
		MATERIAL		Piedra de cantería			-	-	80%	20%	- Muros de piedra de cantería de 0.60m de espesor y de ladrillo de 0.23m de espesor. - Los muros presentan filtraciones de humedad por capilaridad en la parte inferior, desprendiendo la pintura.	
		LADRILLO		Ladrillo			-	-	90%	10%		
		AUTENTICIDAD		Original (Piedra de cantería).			-	-	-	-		
		APAREJO		Isódomo en Piedra de Cantería			-	-	-	-		
		RECUBRIMIENTO		Cemento, cal y yeso			52.07 m2	-	80%	20%

COLOR DE RECUBRIMIENTO		Melón			52.07 m2	-	70%	30%		
		ZOCALO		-			-	-	-	-		
		FRISO		-			-	-	-	-		
		TECHO		CARACTERISTICAS			METRAD O	% EST. CONSERV.			OBSERVACIONES	
		MATERIALES		Madera			11.15 m2	-	20%	80%	- El sistema estructural es a base de tijerales de madera. - El cielo raso es de madera entablada cubierta con pintura blanca. - El cielo raso presenta daños notorios producidos por el incendio.	
		ESTRUCTURA		Tijerales de madera en cobertura			-	-	20%	80%		
		AUTENTICIDAD		Original			-	-	-	-		
		CIELO RASO		Madera entablada original			11.15 m2	-	20%	80%		
		COLOR DE CIELO RASO		Blanco			11.15 m2	-	20%	80%		
APOYO FOTOGRAFICO:		CARPINTERIA DE MADERA

VENTANAS			PUERTAS			OBSERVACIONES				
		CANTIDAD	01 ventanas	Bueno	Regular	Malo	CANTIDAD	01 puerta	Bueno	Regular	Malo	- La puerta a este ambiente es de madera entablada de una hoja pintada de color café oscuro. - La puerta se encuentran en regular estado de conservación.

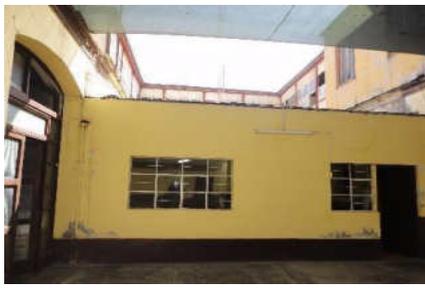
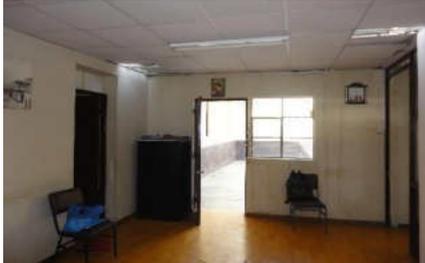
<p>PRIMER NIVEL</p>	MATERIAL	Alfombra plástica			43.64 m2	-	90%	10%	- Se observa falta de mantenimiento.					
	COLOR	Madera			-	-	-	-						
	AUTENTICIDAD	Contemporánea			-	-	-	-						
	N.P.T.	N.P.T. + 0.10			-	-	-	-						
	MUROS		CARACTERISTICAS			METRAD O	% EST. CONSERV.			OBSERVACIONES				
	MATERIAL	Piedra de cantería			-	-	70%	30%	- Muros de piedra de cantería de 0.60m y 0.50m de espesor					
	AUTENTICIDAD	Bloqueta			-	-	80%	20%	- Muros de bloqueta de 0.30m de espesor.					
	APAREJO	Original / contemporánea			-	-	-	-	- Se observa fisuras en los vértices de los muros.					
	RECUBRIMIENTO	Isódomo en Piedra de Cantería			-	-	-	-	- Se observa humedad en muros de forma descendente producida por lluvias.

COLOR DE RECUBRIMIENTO	Cemento, cal y yeso			66.02 m2	-	80%	20%						
	ZOCALO	Crema			66.02 m2	-	70%	30%						
	FRISO				-	-	-	-						
	TECHO		CARACTERISTICAS			METRAD O	% EST. CONSERV.			OBSERVACIONES				
	MATERIALES	Calamina			43.64 m2	-	90%	10%	- El sistema estructural es a base de vigas de madera.					
	ESTRUCTURA	Vigas de madera			-	-	90%	10%	- El cielo raso es de madera entablada cubierta con pintura blanca.					
AUTENTICIDAD	Contemporánea			-	-	-	-	- El cielo raso de este ambiente no presenta daños producidos por el incendio.						
CIELO RASO	Perfil metálico con baldosas de tecnopor			-	-	50%	50%							
COLOR DE CIELO RASO	Blanco			-	-	-	-							
APOYO FOTOGRAFICO:		CARPINTERIA DE MADERA

VENTANAS					PUERTAS					OBSERVACIONES			
	CANTIDAD	02 ventanas		Bueno	Regular	Malo	CANTIDAD	01 puerta		Bueno	Regular	Malo	- La puerta a este ambiente es de madera entablada de una hoja pintada de color café oscuro. - La puerta se encuentran en regular estado de conservación.

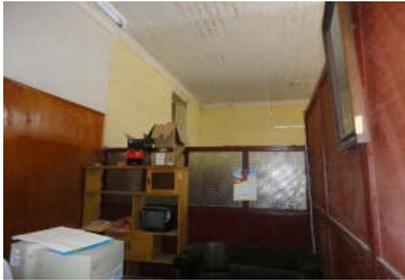
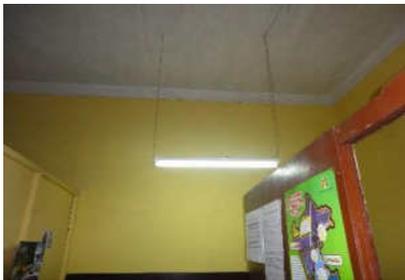
APOYO FOTOGRAFICO:

<p>PRIMER NIVEL</p>		MATERIAL		Entablado de madera			33.13 m2	- 90% 10%			- Se observa falta de mantenimiento.	
		COLOR		Madera				- - -				
		AUTENTICIDAD		Original				- - -				
		N.P.T.		N.P.T. + 0.10				- - -				
		MUROS		CARACTERISTICAS			METRADO	% EST. CONSERV.			OBSERVACIONES	
								BUENO REGULAR MALO				
		MATERIAL		Piedra de cantería				- 70% 30%			- Muros de piedra de cantería de 0.60m de espesor	
		COLOR		Quincha				- - -			- Se observa fisuras en los vértices de los muros.	
		AUTENTICIDAD		Original / contemporánea				- - -			- Se observa humedad en muros de forma descendente producida por lluvias.	
		APAREJO		Isódomo en Piedra de Cantería				- - -			- Presenta divisiones de triplay.

RECUBRIMIENTO		Cemento, cal y yeso			105.94 m2	- 80% 20%				
		COLOR DE RECUBRIMIENTO		Crema			105.94 m2	- 70% 30%				
		ZOCALO		Madera			20.88 ml	- 80% 20%				
		FRISO		Madera			23.03 ml	- 80% 20%				
		TECHO		CARACTERISTICAS			METRADO	% EST. CONSERV.			OBSERVACIONES	
								BUENO REGULAR MALO				
		MATERIALES		Madera			33.13 m2	- 90% 10%			- El sistema estructural es a base de vigas de madera.	
		ESTRUCTURA		Vigas de madera				- 90% 10%			- El cielo raso es de madera entablada cubierta con pintura blanca.	
		AUTENTICIDAD		Original				- - -			- El cielo raso de este ambiente no presenta daños producidos por el incendio.	
		CIELO RASO		Madera entablada original			33.13 m2	- 80% 20%				
		COLOR DE CIELO RASO		Blanco			33.13 m2	- 80% 20%				
		CARPINTERIA DE MADERA										
		VENTANAS			PUERTAS						OBSERVACIONES	
		CANTIDAD	01 ventana	Bueno	Regular	Malo	CANTIDAD	02 puerta	Bueno	Regular	Malo	- Las puertas de este ambiente es de madera entablada de dos y una hoja pintada de color café oscuro.

TIPO	Batiente	50%	50%	-	TIPO	Entablada	-	70%	30%	- Las puertas se encuentran en regular estado de conservación.
		MATERIAL	Fierro/vidrio	50%	50%	-	MATERIAL	Madera	-	70%	30%	
		COLOR	Blanco/incoloro	50%	50%	-	COLOR	Café oscuro	-	80%	20%	
		AUTENTICIDAD	Original	-	-	-	AUTENTICIDAD	Original	-	-	-	
		OTROS	-	-	-	-	OTROS	-	-	-	-	
		HERRERIA										
		VENTANAS			PUERTAS						OBSERVACIONES	
		PICAPORTE	-	-	-	-	PICAPORTE	-	-	-	-	- Se encuentra signos de corrosión debido a la falta de mantenimiento.
		CERROJO	01	●	-	X	CERROJO	-	-	-	-	
		ARMELLA	-	-	-	-	ARMELLA	-	-	-	-	
		BISAGRA	04	●	-	X	BISAGRA	03	●	-	X	
		BARROTES	-	-	-	-	BARROTES	-	-	-	-	
		CHAPA	-	-	-	-	CHAPA	01	●	-	X	
		MALLA DE METAL	-	-	-	-	MALLA DE METAL	-	-	-	-	
		INSTALACIONES										
		ELECTRICAS					SANITARIAS					OBSERVACIONES
		CANT.	ORIG.	Bueno	Regular	Malo	CANT.	ORIG.	Bueno	Regular	Malo	- Los puntos de luz e interruptores se encuentran dispuestos superficialmente.

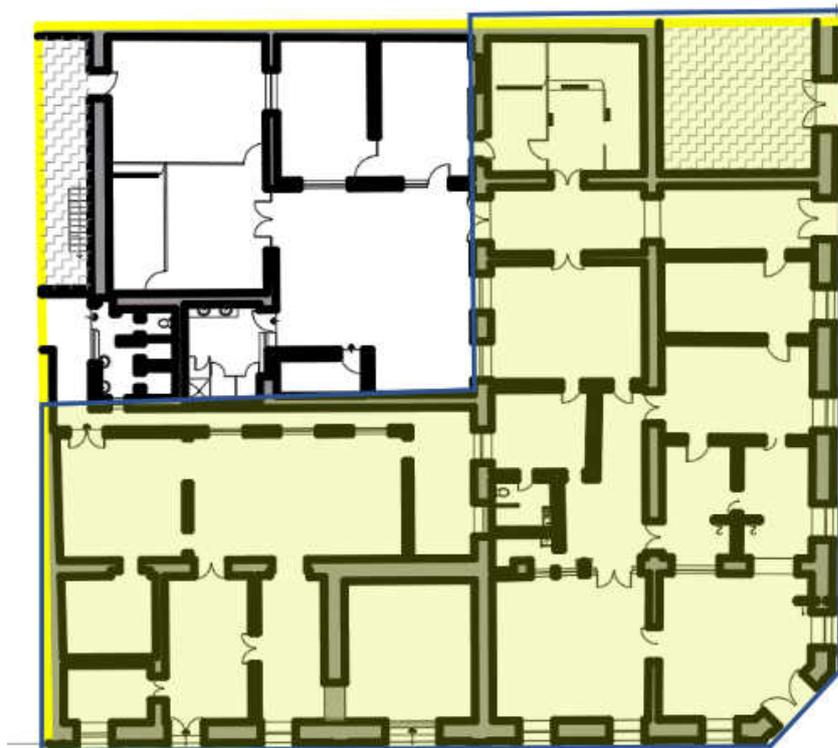
Figura 14 Geometría de la planta existente

Como se aprecia se verifica que la forma del presente inmueble ES IRREGULAR, según su geometría en planta existente, cuenta además con pozos de luz que muestran ductos que propician que el centro de masa de la estructura se encuentre fuera del eje centroidal de la edificación, propiciando excentricidades que generan mayores torsiones sobre la estructura.

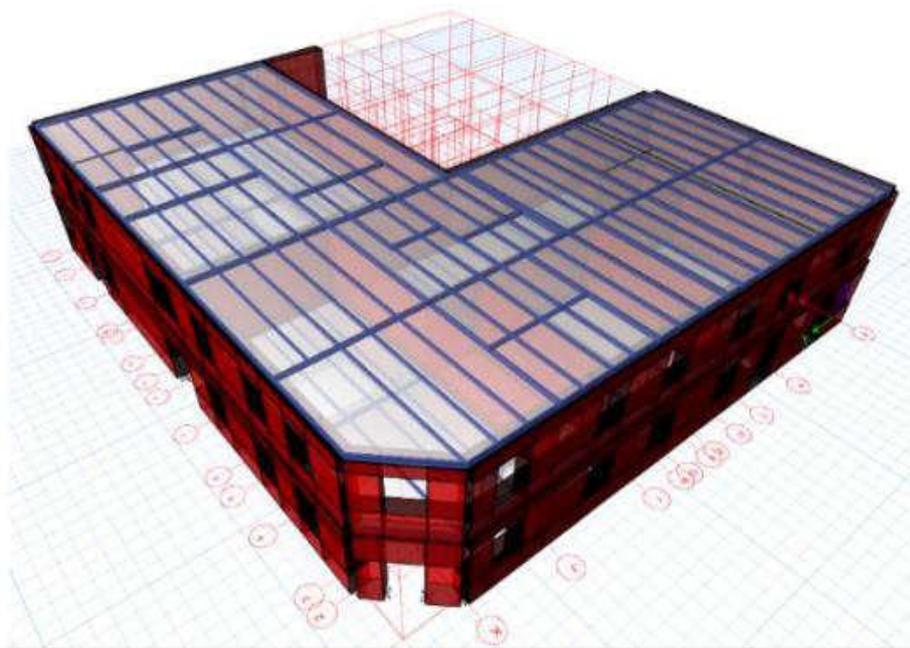
Figura 15 Discontinuidades en el sistema de Piso

Como se aprecia los retrocesos en las esquinas de la edificación es excesivo en función de la proyección de la estructura, a ambos lados del retiro posterior es mayor del 15% de la dimensión de la planta.

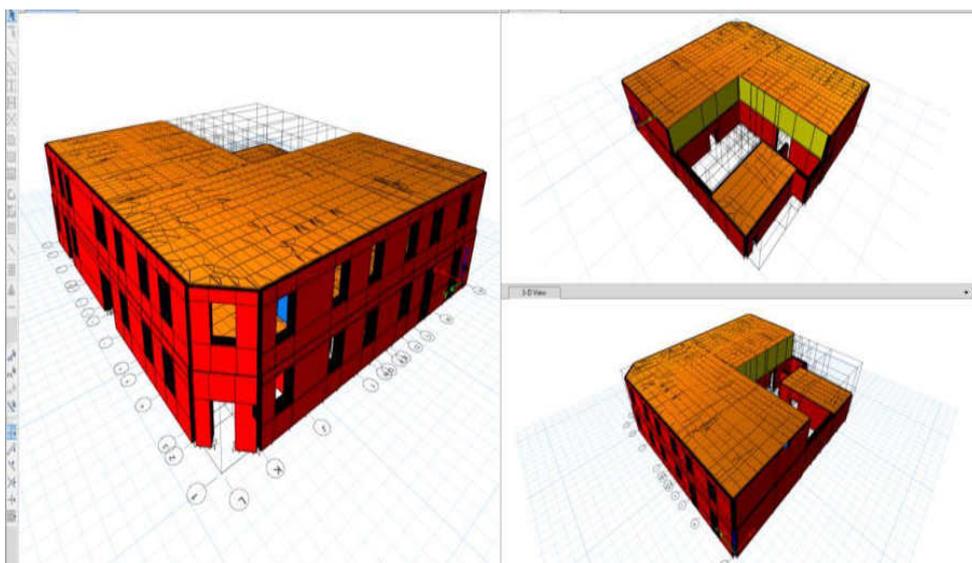
Figura 17 Restitución estructural

Se evalúa que los trabajos de restitución estructural – arquitectónica propician trabajar con diafragmas interrumpidos en su centro de la edificación.

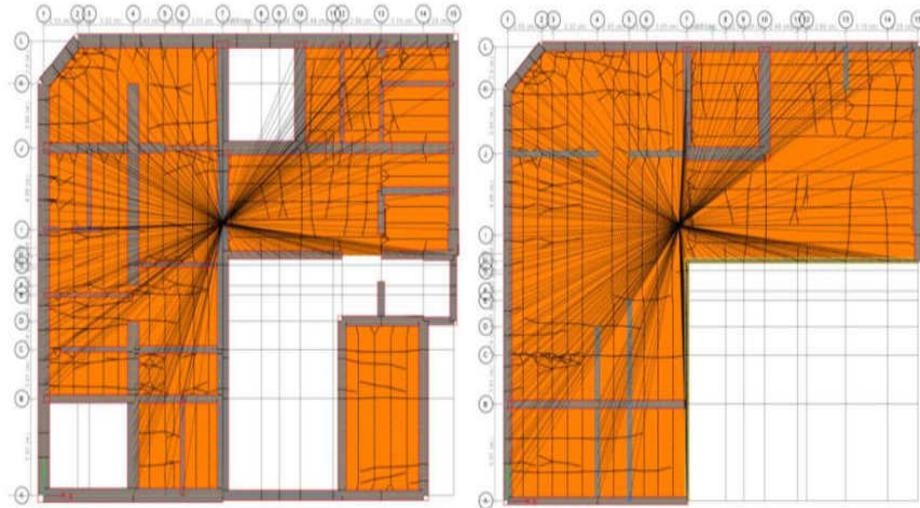
Figura 18 Centros de rigidez de los dos niveles

Véase que los centros de rigidez de los dos niveles (Izq-1er nivel) / (Der-2do nivel), presentan una excentricidad por la misma forma de la edificación, lo cual propicia que la edificación presente altos porcentajes de torsión en toda su estructura.

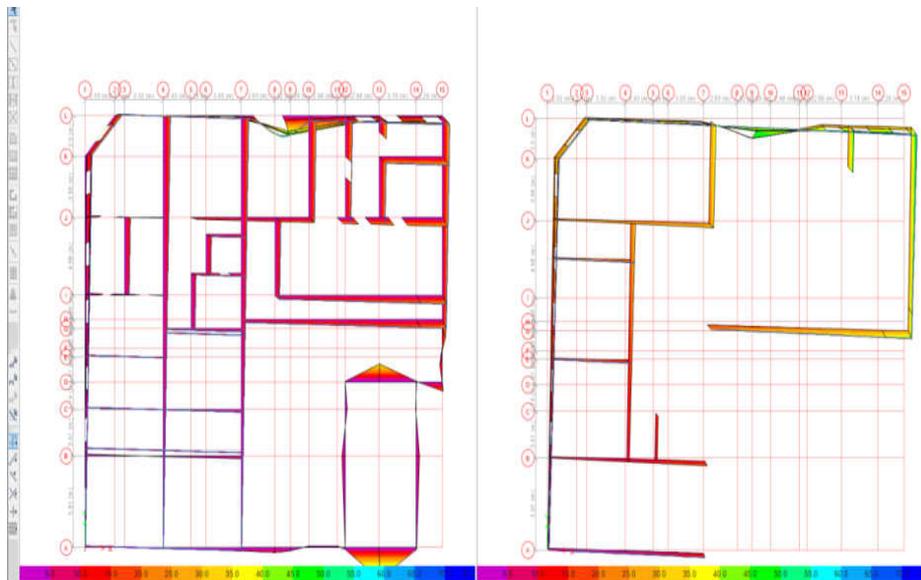
Figura 19 Comportamiento según los mapas de esfuerzos

En el grafico se muestra el comportamiento según los mapas de esfuerzos, las restricciones que presentan los muros al interior de la edificación.

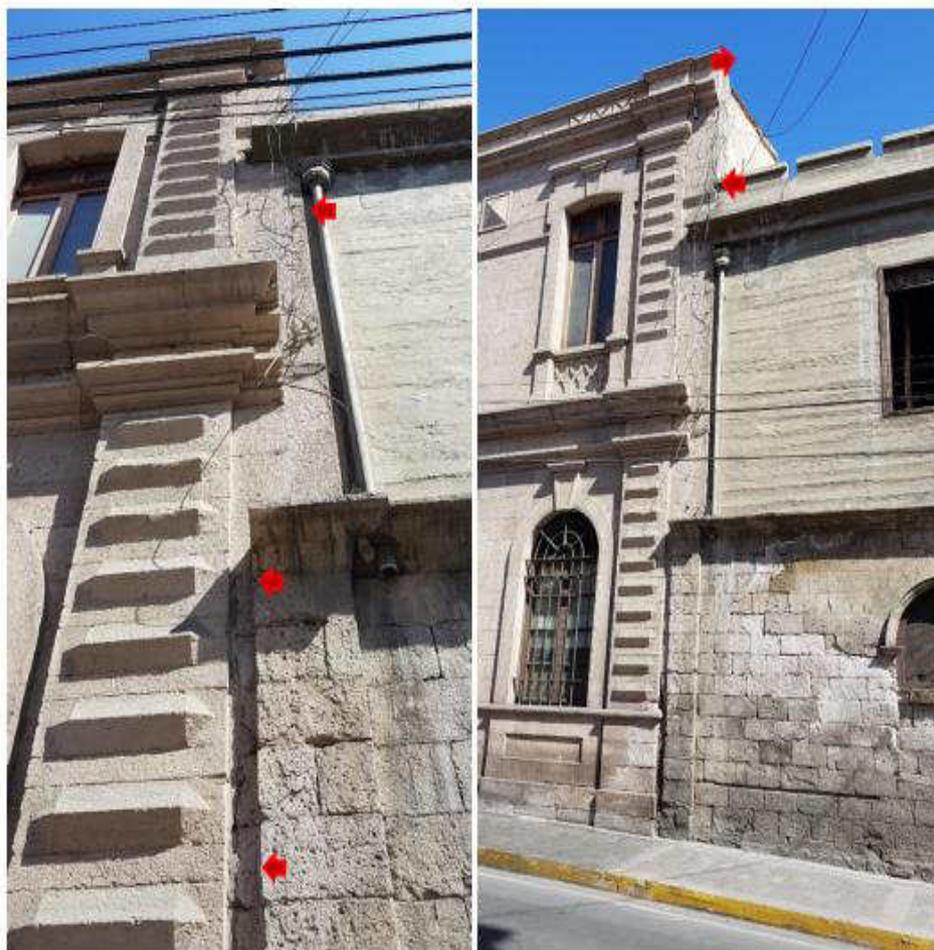
Figura 21 Tipología de alturas de las edificaciones

Por la calle Inclán, se aprecia la misma tipología de alturas de las edificaciones, sin embargo, aquí se verifica que la homogenización de materiales utilizados entre ambas edificaciones en donde además no existe una junta de separación estructural de colindancia, ha tenido un mejor comportamiento por el tipo de material que identifica a cada una de las casonas. (Piedra de cantería). Véase además que las juntas se encuentran superpuestas y/o combinadas en su extensión.

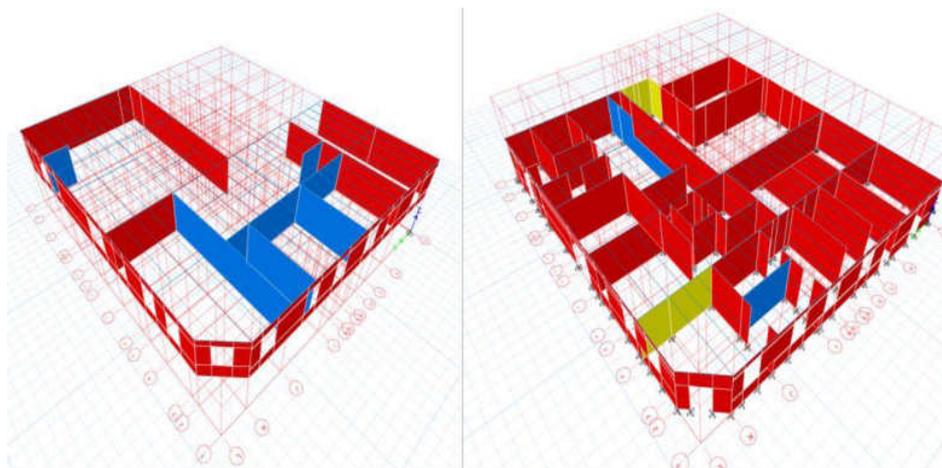
Figura 22 Materiales que componen los muros

Se ha verificado una diversidad de materiales que componen los muros de toda edificación, lo cual propicia una absorción variada de los esfuerzos laterales. En rojo los muros de piedra de cantería que van desde espesores de 0.85mts a 0.30mts, en azul muros de albañilería y en amarillo muros de quincha.

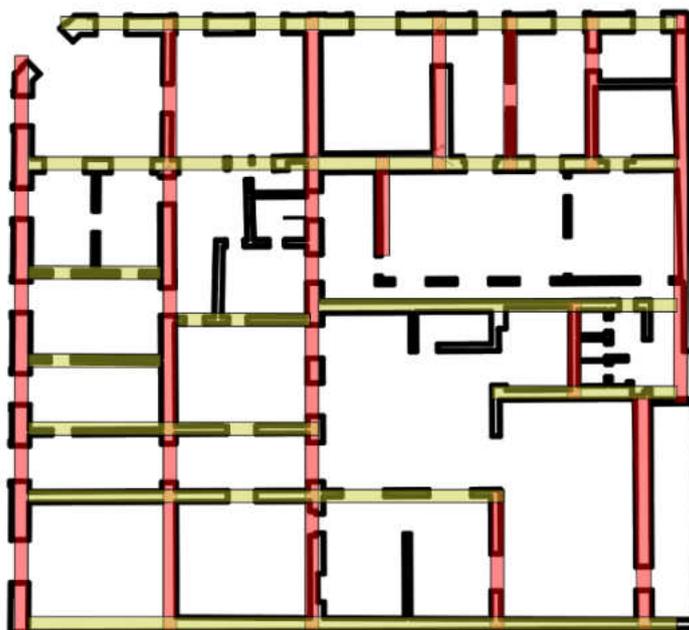
Figura 23 Configuración estructural densidad sentido Y-Y (rojo)

Se evidencia una mayor rigidez lateral en el eje Y-Y en el 1er nivel, dada la concentración de ejes en la misma dirección, en este sentido a fin de evitar agrietamientos para estados de carga o servicio, es meritorio tratar de evitar el retiro o demolición de alguno de ellos, visto además la variabilidad de espesores y tipo de muros existentes en la edificación.

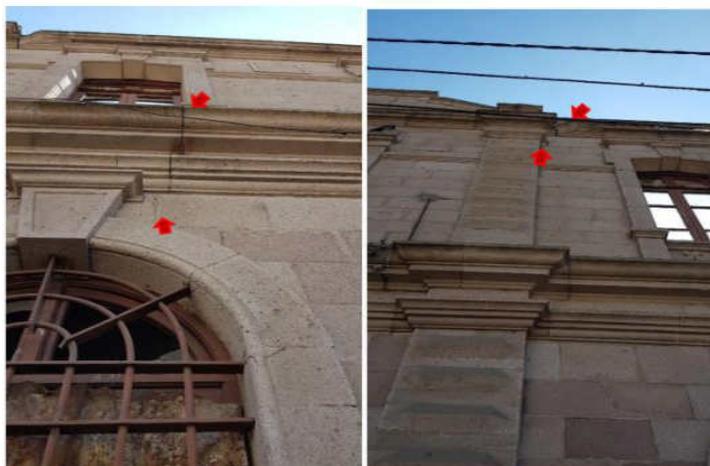
Figura 29 Pérdida de rigidez muros que conforman la fachada

Pérdida de rigidez o consolidación de los muros que conforman la fachada de la edificación

La pérdida de rigidez o consolidación de los muros que conforman la fachada de la edificación, evidencian los esfuerzos abruptos a los cuales viene siendo sometida la edificación, agravada quizás más por no tener sus diagramas o cubiertas que permiten un mejor comportamiento dinámico de la edificación.

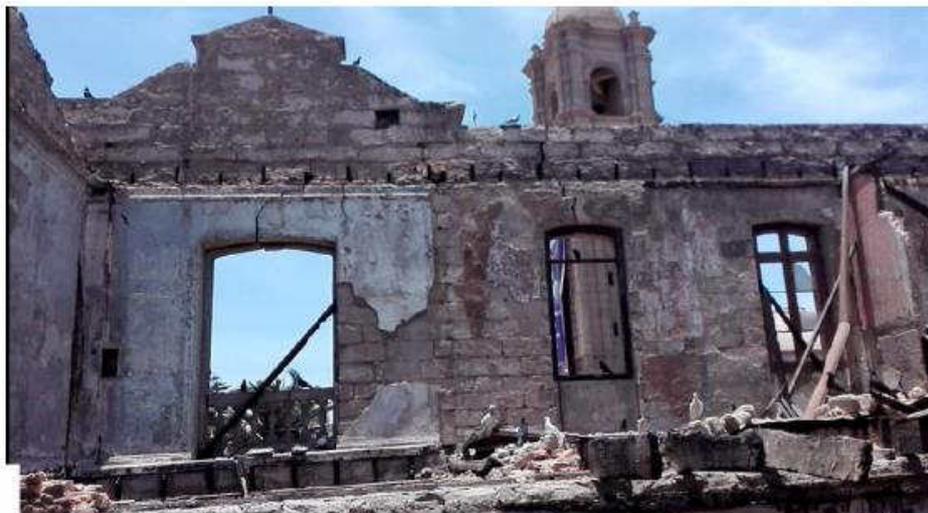
Figura 31 Desgaste de los materiales por exposición al medio ambiente
Desgaste de los materiales producto de su exposición al medio ambiente

En la foto se aprecia no solo el desgaste de los materiales producto de su exposición al medio ambiente, sumado a ello las consecuencias del incendio ocurrido en el inmueble, que dañó por completo el sistema estructural que permitiría una adecuada reacción dinámica ante cualquier evento sísmico.

Se reforzarán o reemplazarán, algunos elementos estructurales que muestran daños o deformaciones que pueden afectar su correcto funcionamiento estructural, principalmente en las vigas y tijerales de madera que actualmente se encuentran calcinados en su mayoría y expuestos a la intemperie.

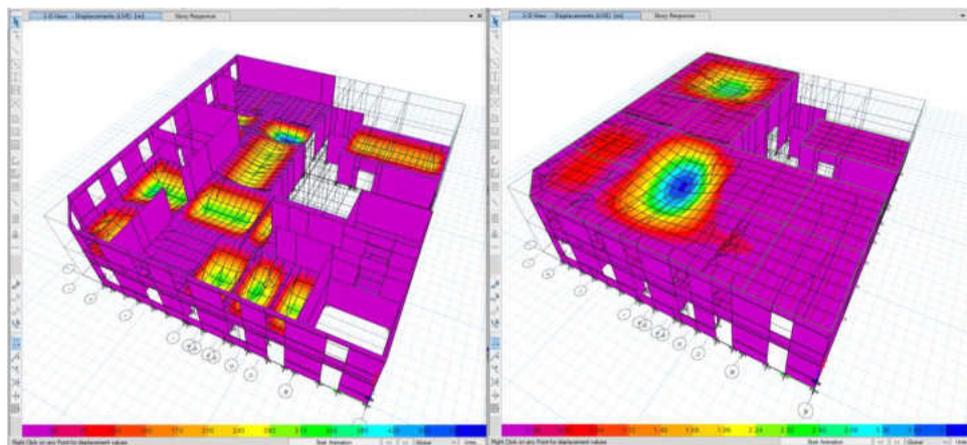
Figura 34 Cuadro comparativo de esfuerzos (stress)

En el cuadro de la edificación sin refuerzo (izquierda), se evidencia que la estructura sin las cubiertas completas y tabiquería faltante, generan mayor torsión y esfuerzos en la losa existente, la cual además ha sufrido daños no solo producto del incendio ocurrido, sino también producto ahora de la exposición al medio ambiente, presenta nuevos daños asociados a las caídas de lluvias y presencia de xilofagos en las vigas principales de madera que componen el entablado de la cubierta mostrada.

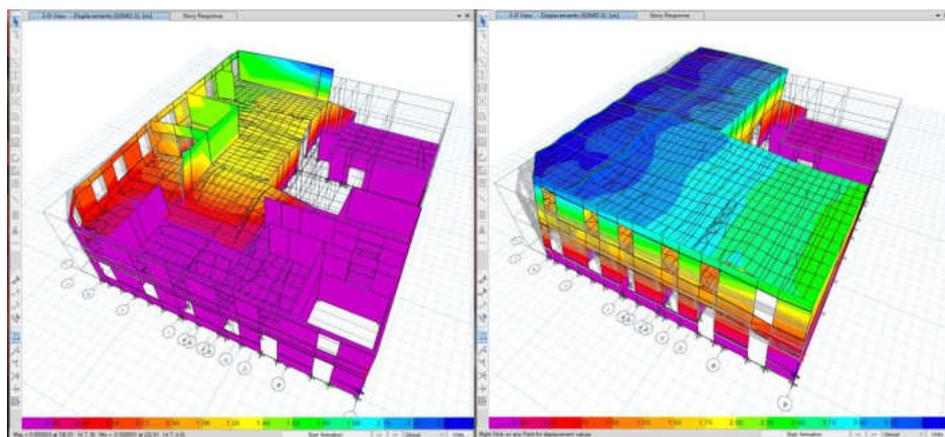
Figura 35 Cuadro comparativo de esfuerzos (stress) cargas vivas (Z)

En el cuadro de la edificación sin refuerzo (izquierda), se evidencia que la estructura sin las cubiertas completas y tabiquería faltante, generan mayor torsión y esfuerzos en la losa existente, la cual además ha sufrido daños no solo producto del incendio ocurrido, sino también producto ahora de la exposición al medio ambiente, presenta nuevos daños asociados a las caídas de lluvias y presencia de xilofagos en las vigas principales de madera que componen el entablado de la cubierta mostrada.

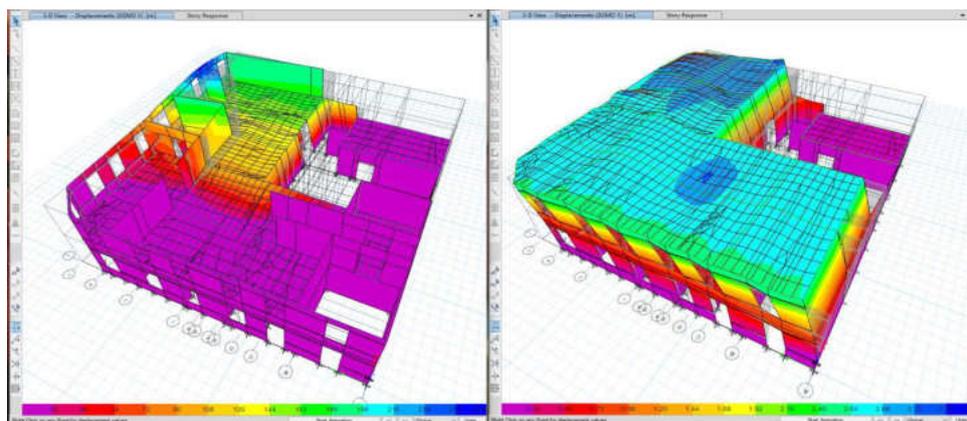
Figura 36 Cuadro comparativo de esfuerzos (stress) sismo X-X

Los cuadros de stress estructural evidencian que la estructura colisiona con la vivienda contigua, la misma que tiene otro tipo de material ademas de ser de menor altura.(Ver panel fotografico). Al lado izquierdo, la falta de los elementos estructurales dañados evidencian un comportamiento dinamico distorsionado, dado que la falta de contunuidad a nivel de muros y cubiertas favorecen a tener desplazamientos que pone en riesgo a la estructura de sufrir mayores daños.

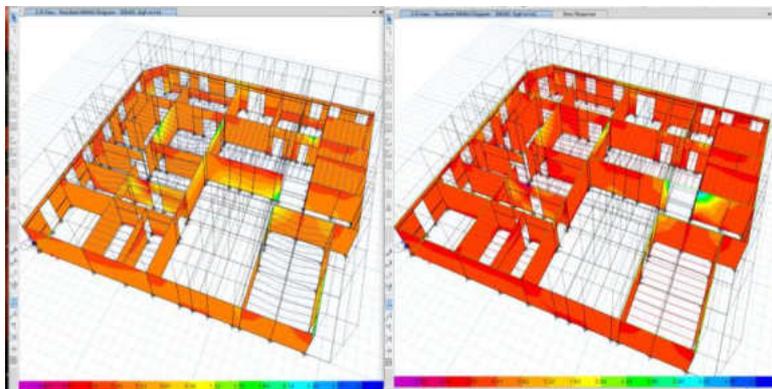
Figura 38 Cuadro comparativo de esfuerzos combinaciones de carga
Cuadro comparativo de esfuerzos (stress) en la edificación (envolvente de combinaciones de carga)

Las combinaciones de carga en general, resaltan los puntos conjugados de mayor vulnerabilidad estructural en la edificación, las cuales como se aprecian sitúan los puntos específicos a ser intervenidos.

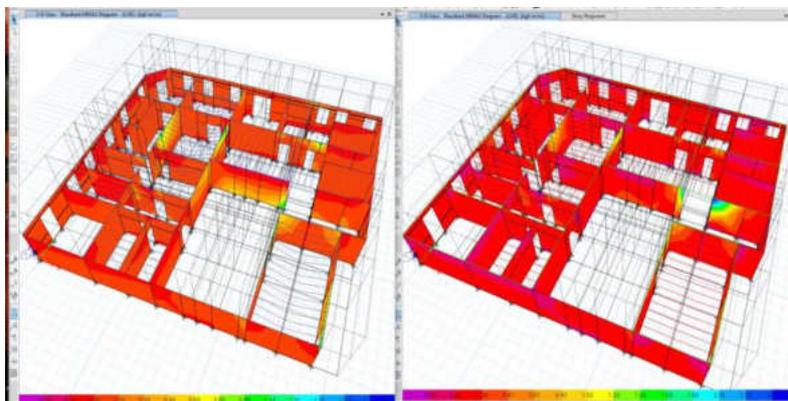
Figura 39 Cuadro comparativo (1er nivel – carga muerta / dir z)
Cuadro comparativo de esfuerzos (stress) en la edificación (1er nivel – carga muerta / dir z)

El presente análisis grafica el comportamiento de los muros en el 1er nivel, resaltando como afecta no tener todos los elementos debidamente alineados y completos en ambos niveles. Los esfuerzos sobre los muros se deben principalmente a la carga normal sobre ellos.

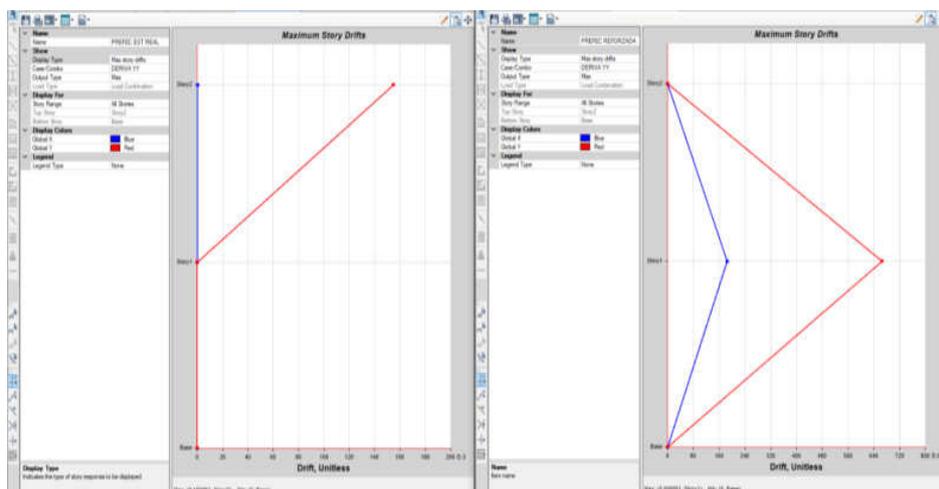
Figura 43 Comportamiento dinámico estructura en sus 2 niveles (X-X)
Comportamiento dinámico de la estructura en sus 2 niveles (X-X)

En el cuadro izquierdo se aprecia el comportamiento dinámico de la estructura en sus 2 niveles (X-X), considerándose que, para el modelo actual este no tiene muros divisorios ni cubierta en el 2do nivel sobrepasando inclusive los parámetros máximos de desplazamiento (0.177363) poniendo en riesgo inclusive la estructura existente, sin embargo en el cuadro de la derecha se aprecia que la restitución de estos elementos, permite un mejor comportamiento de la estructura, que inclusive se encuentra dentro del parámetro de desplazamiento máximo (0.00004) de los elementos evaluados según tipo de material existente en la edificación.
