**“EVALUACION DE LA CALZADA SUPERFICIAL PARA
MEJORAR LA TRANSITABILIDAD VEHICULAR EN LAS VÍAS
DE LA URBANIZACIÓN LOS DAMASCOS, TACNA - 2023”**

**PARA OPTAR:
TÍTULO PROFESIONAL DE INGENIERO CIVIL**

Bach. RENATO RICARDO LIENDO SOTO

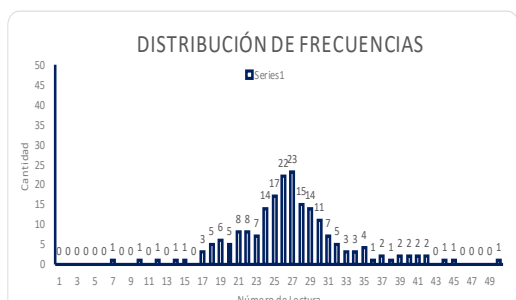
RESULTADOS	
Datos:	
*NÚMERO DE DATOS:	200.00
*DATOS DESCARTADOS:	20.00
*RELACIÓN DE BRAZOS:	1.00
*FACTOR DE CORRECIÓN:	1.00
Resultado del IRI:	
RANGO "D":	105.500 mm
RANGO CORREGIDO "Dcr":	105.500 mm
IRI = 0.593 + 0.0471 x (D)	
RUGOSIDAD IRI:	5.562 m/Km

CONVERSIÓN A DE "IR" A "PSI"	
ÍNDICE DE REGULADIDAD INTERNACIONAL - IRI	5.562 m/Km
CONVERSIÓN A PSI	1.82
CLASIFICACIÓN DEL PSI	MALO

CONVERSIÓN A DE "PSI" A "PCI"	
ÍNDICE DE SERVICIABILIDAD PRESENTE - PSI	1.82
CONVERSIÓN A PCI	36.4
CLASIFICACIÓN DEL PCI	MALO

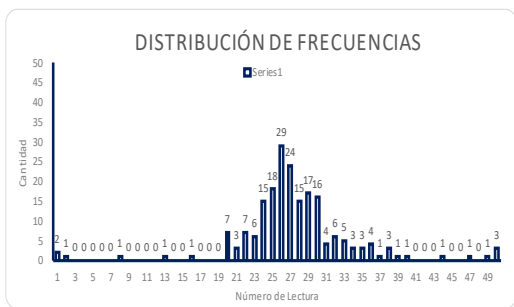
RESULTADOS	
Datos:	
*NÚMERO DE DATOS:	200.00
*DATOS DESCARTADOS:	20.00
*RELACIÓN DE BRAZOS:	1.00
*FACTOR DE CORRECCIÓN:	1.00
Resultado del IRI:	
RANGO "D":	88.810 mm
RANGO CORREGIDO "Dcr":	88.810 mm
$IRI = 0.593 + 0.0471 \times (D)$	
RUGOSIDAD IRI:	4.776 m/Km

CONVERSIÓN A DE "IRI" A "PSI"	
ÍNDICE DE REGULADIDAD INTERNACIONAL - IRI	4.776 m/Km
CONVERSIÓN A PSI	2.1
CLASIFICACIÓN DEL PSI	REGULAR

CONVERSIÓN A DE "PSI" A "PCI"	
ÍNDICE DE SERVICIABILIDAD PRESENTE - PSI	2.1
CONVERSIÓN A PCI	42
CLASIFICACIÓN DEL PCI	REGULAR

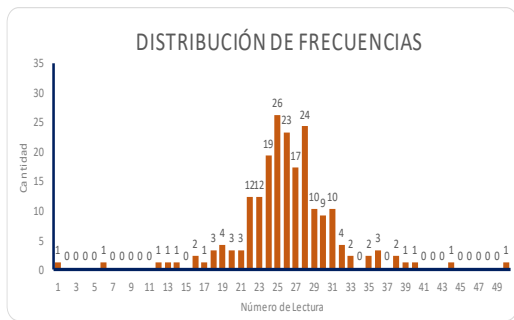
RESULTADOS	
Datos:	
NÚMERO DE DATOS:	200.00
DATOS DESCARTADOS:	20.00
RELACIÓN DE BRAZOS:	1.00
FACTOR DE CORRECCIÓN:	1.00
Resultado del IRI:	
RANGO "D":	79.167 mm
RANGO CORREGIDO "Dcr":	79.167 mm
IRI = 0.593 + 0.0471 x (D)	
RUGOSIDAD IRI:	4.322 m/Km

CONVERSIÓN A DE "IR" A "PSI"	
ÍNDICE DE REGULADIDAD INTERNACIONAL - IRI	4.322 m/Km
CONVERSIÓN A PSI	2.28
CLASIFICACIÓN DEL PSI	REGULAR

CONVERSIÓN A DE "PSI" A "PCI"	
ÍNDICE DE SERVICIABILIDAD PRESENTE - PSI	2.28
CONVERSIÓN A PCI	45.6
CLASIFICACIÓN DEL PCI	REGULAR
