UNIVERSIDAD PRIVADA DE TACNA

TESIS

**“EVALUACIÓN SUPERFICIAL DEL PAVIMENTO FLEXIBLE DE LA
AV. JORGE BASADRE GROHMANN DEL DISTRITO DE
POCOLLAY TRAMO AV. JORGE BASADRE GROHMANN ESTE –
AV. BASADRE Y FORERO, APLICANDO EL MÉTODO DEL PCI”**

2017

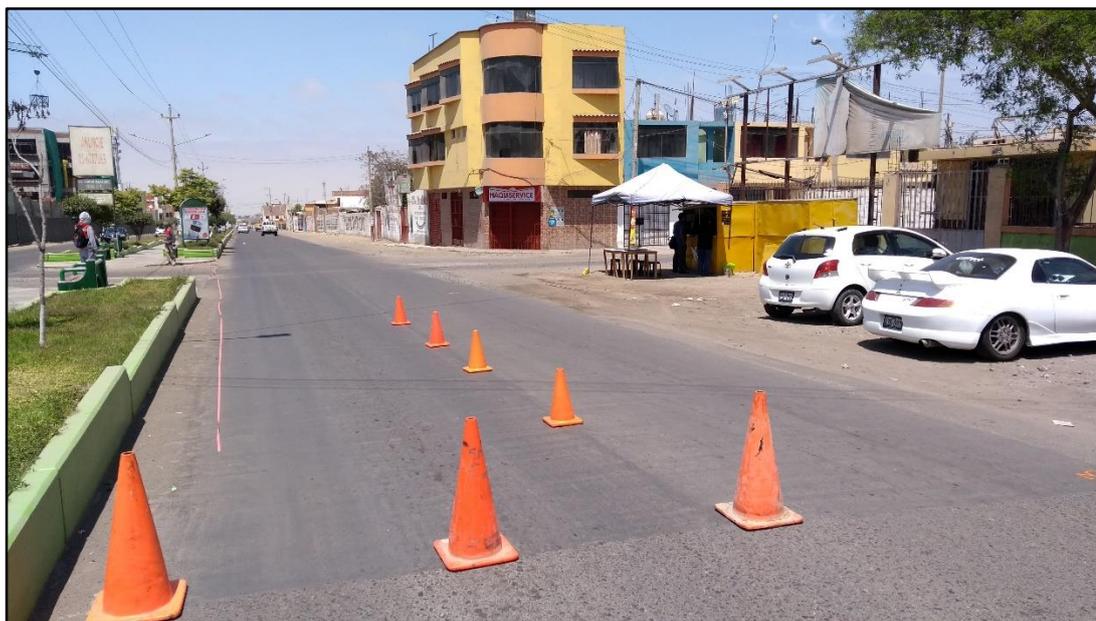
Fotografía 03.- Cambio de sección 01 a sección 02 debido a la condición del pavimento y señalización con conos de seguridad para realizar la evaluación superficial. La señalización fue a mitad de la calzada de tal manera no se interrumpa con el tránsito vehicular.

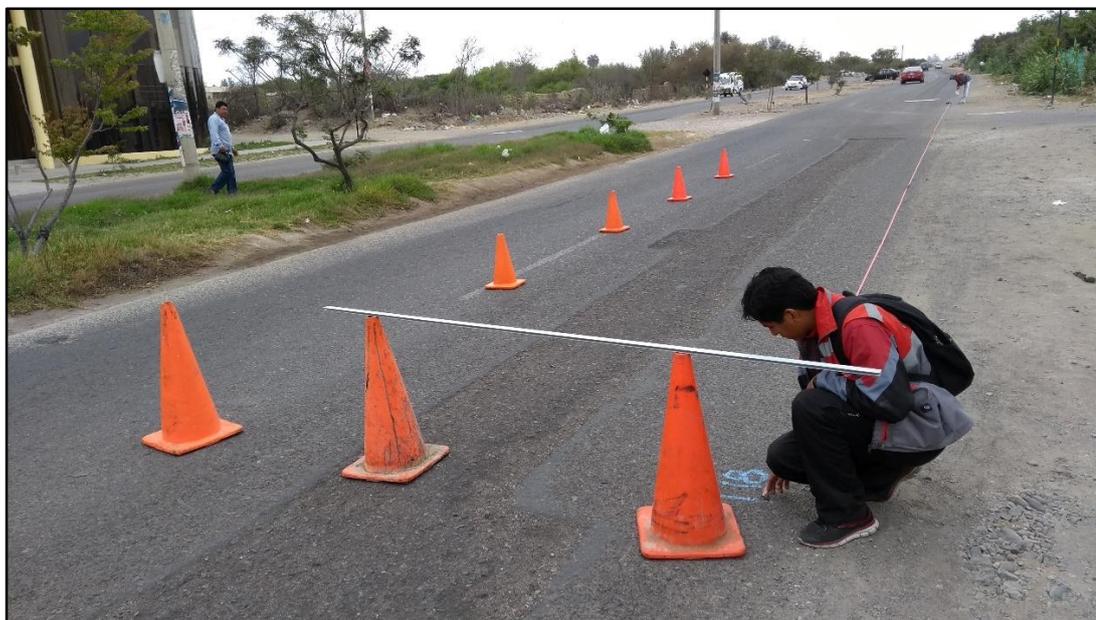
Fotografía 04.- Numeración y delimitación de la unidad de muestra N°18, de la sección 06 correspondiente al Tramo 02 de la avenida en estudio.
