**UNIVERSIDAD PRIVADA DE TACNA
FACULTAD DE INGENIERÍA
ESCUELA PROFESIONAL DE INGENIERÍA CIVIL**

**“ANÁLISIS Y PROPUESTA DE SOLUCIÓN DE PATOLOGÍAS
ESTRUCTURALES EN LAS VIVIENDAS DE LA ASOCIACIÓN
JOSÉ ABELARDO QUIÑONES, DISTRITO DE ALTO DE LA
ALIANZA, TACNA 2021”**

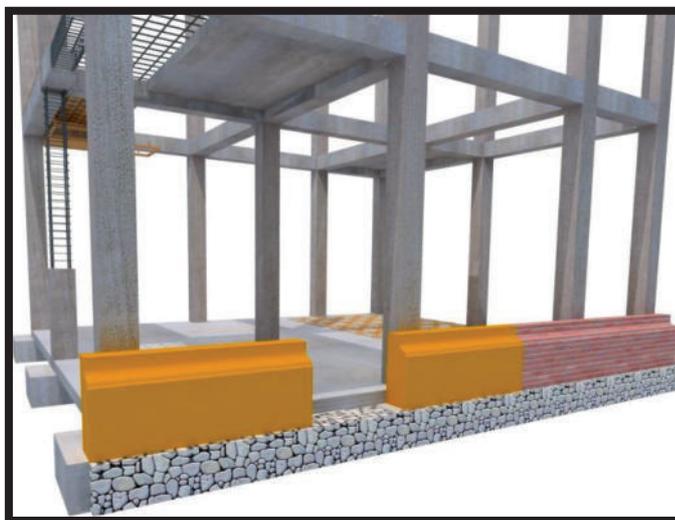
Figura 1

Las columnas de los pórticos están sometidas al menos al 80 % de la fuerza cortante en la base. De acuerdo con su rigidez, los muros estructurales están hechos para soportar sólo una parte de toda la fuerza sísmica, como se muestra en la figura 1 (Norma técnica E.030 Diseño sismorresistente).

Estructura porticada de concreto

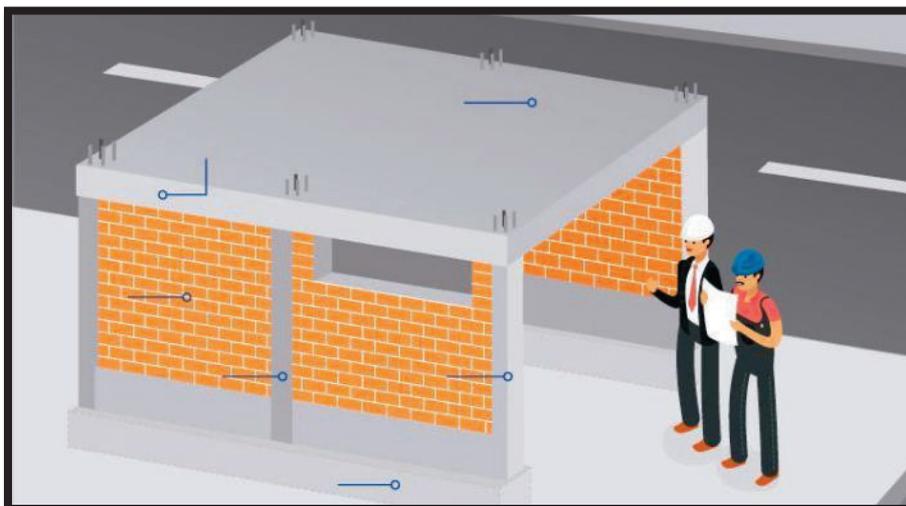
Figura 2

Contiene tabiques de ladrillo que pueden tener estructuras de hormigón armado que los soportan. Además, el muro y las columnas de confinamiento se conectan con dientes mediante este método constructivo (Barrueto Zamora, 2019), como se muestra en la figura 2.

Estructura de albañilería confinada

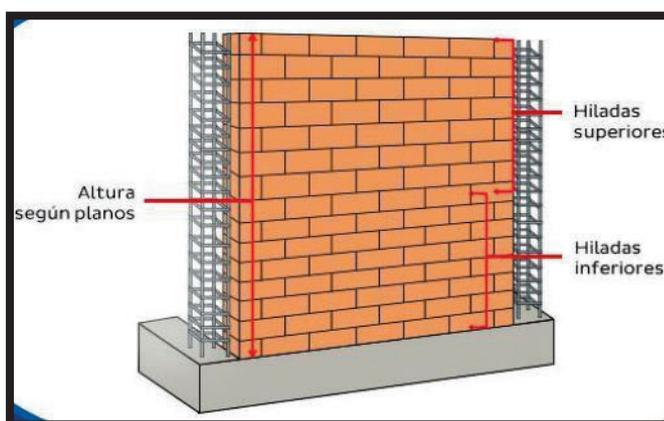
Figura 3

Los muros no portantes son un tipo de arquitectura que divide o delimita un área; por otra parte, muchas viviendas, dependen de los muros para soportar su integridad estructural (muros portantes), para este caso el diseño será considerado según la NTP E-070. Además, los muros permiten el desarrollo de áreas privadas o distintas dentro de una edificación. Por ejemplo, los muros permiten el desarrollo de habitaciones dentro de un apartamento o apartamentos dentro de un piso o planta (Ceiza & Viera, 2018) como se muestra en la figura 3.

Construcción de un muro portante

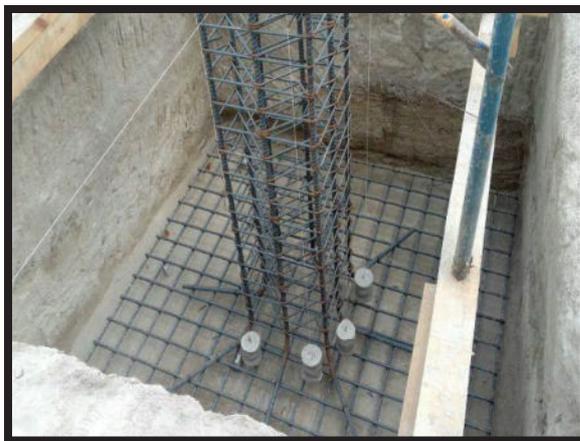
La finalidad de las columnas como componentes estructurales es transferir las cargas de la estructura a los cimientos. De forma similar, se trata de un refuerzo vertical o tirante que conecta las paredes de una casa y sirve de soporte para el peso del techo y las vigas de apoyo. Los tipos de esfuerzos a los que están sometidos los pilares afectarán directamente a las formas, refuerzos y especificaciones de estos. Las formas geométricas más típicas son las cuadradas, rectangulares, circulares, en forma de L y en forma de T (Ceiza & Viera, 2018), como se muestra en la figura 4 y figura 5.

Figura 4*Armado de columna*

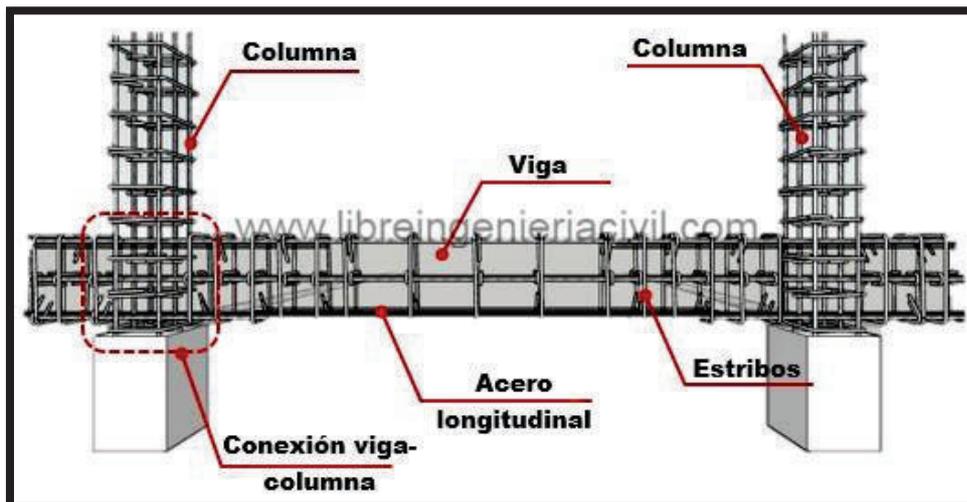
Las vigas son componentes estructurales que pueden construirse con concreto armado y están destinadas a soportar esfuerzos lineales, concentrados o uniformes en una sola dirección, como se muestra en la figura 6. Aunque también pueden utilizarse para soportar losas macizas o nervadas, las vigas pueden funcionar como el componente principal en marcos rígidos de vigas y columnas. Una viga con mayor peralte (altura) es suficiente para soportar estas cargas y puede utilizarse para alcanzar las dimensiones de este elemento, pero debido al trazado del proyecto y a su elevado coste, no es conveniente.

Figura 6*Armado de vigas de concreto*

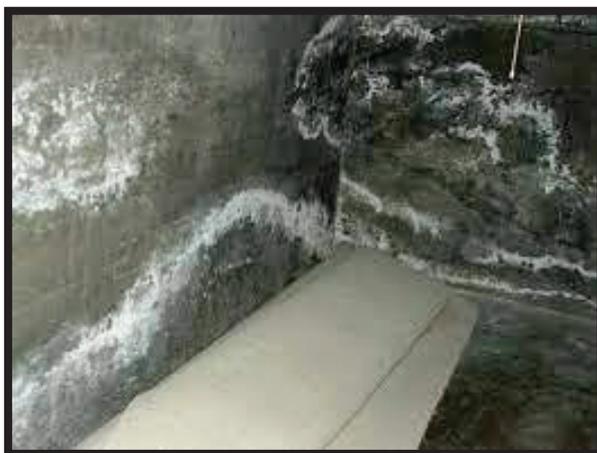
La eflorescencia es un depósito de sales, usualmente blanco, que se forma en la superficie, cuando la sustancia en solución sale del interior del concreto o mampostería, hacia la superficie en forma de sales color blanco azulado o color gris-blanco. Ocurre cuando la humedad disuelve las sales en el concreto y las lleva a través de la acción capilar, hacia la superficie. Cuando se evapora la humedad, deja tras de sí, este depósito mineral. La eflorescencia no causa problemas estructurales, pero siempre daña el aspecto y la coloración del concreto (TOXEMENT, 2017), como se muestra en la figura 7.

Figura 7*Eflorescencia del concreto*

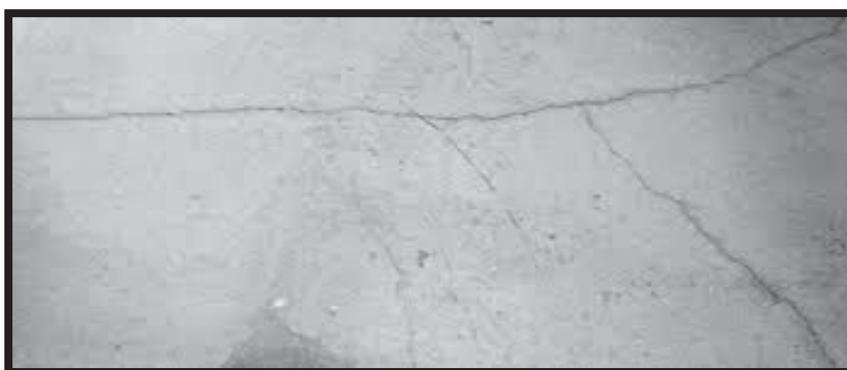
La aparición de fisuras, que son aberturas superficiales de hasta 1 mm de ancho, está correlacionada con las variaciones de humedad, temperatura y estado de tensión de la armadura. Además de limitar la funcionalidad y la usabilidad, las fisuras por fugas de agua en las estructuras subterráneas, como los sótanos de los edificios, pueden acortar considerablemente la vida útil de la estructura al provocar la corrosión y el deterioro del concreto (Sotomayor, s.f.), como se muestra en la figura 8.

Figura 8*Fisuras en el concreto*

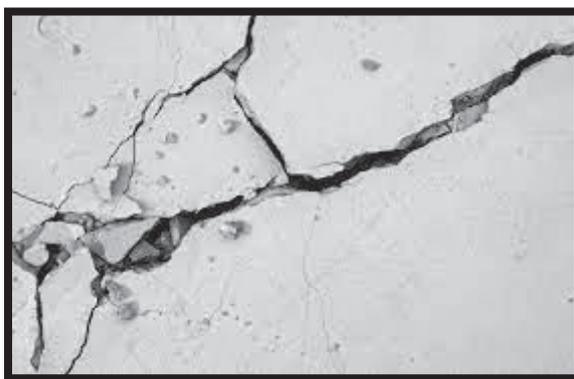
Figura 9

Las grietas son huecos con una anchura superior a 1 mm que afectan a todo el espesor de la estructura de concreto. Pueden encontrarse en cualquier componente estructural o de cerramiento, y sus principales causas son el movimiento del suelo, las cargas inesperadas mal distribuidas, las sobrecargas y los cambios térmicos (Sotomayor, s.f.), como se muestra en la figura 9.

Grietas en el concreto

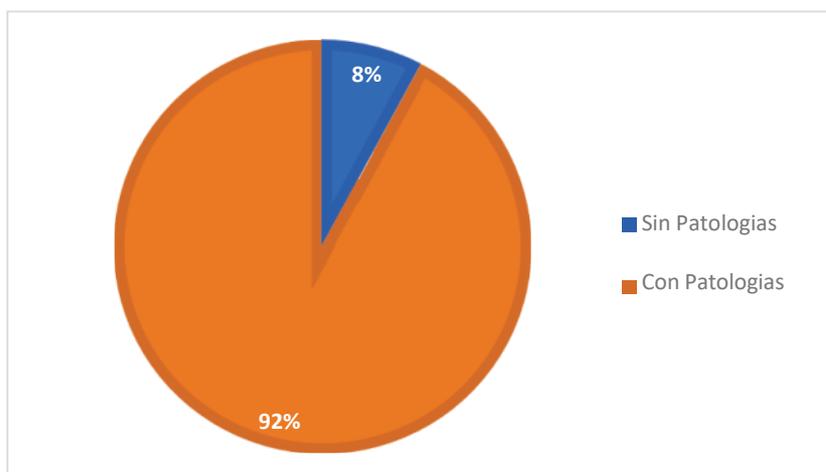
Se analizaron los muros en 129 viviendas de las cuales cierto porcentaje conto con patologías y otras que no (Grafico 1). Asimismo, se realizó un resumen en cantidad y porcentaje de muros que presentaban eflorescencia, fisuras y grietas con grados de severidad que van clasificados desde leve, moderado y severo (Tabla 8).

Figura 10*Porcentaje de muros con patologías*

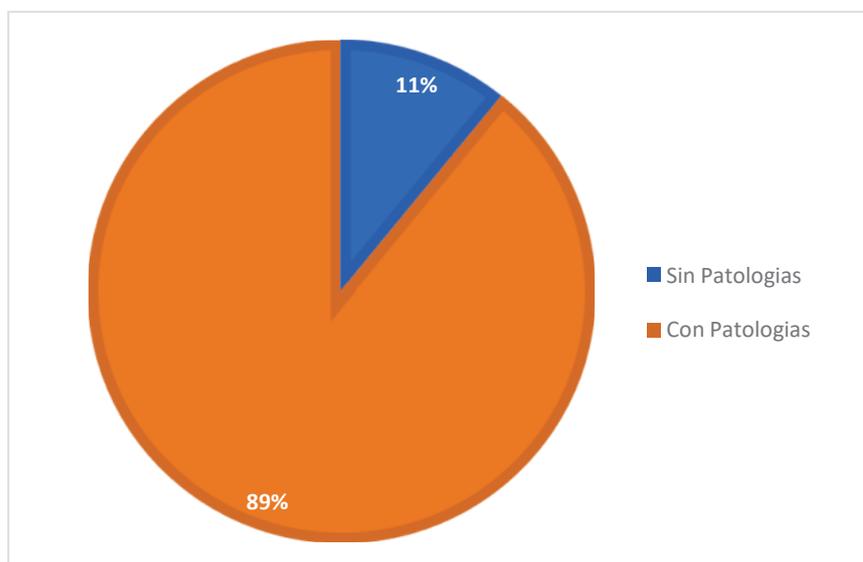
Se analizaron las columnas en 129 viviendas de las cuales cierto porcentaje conto con patologías y otras que no (Grafico 2). Asimismo, se realizó un resumen en cantidad y porcentaje de columnas que presentaban eflorescencia, fisuras y grietas con grados de severidad que van clasificados desde leve, moderado y severo (Tabla 9).

Figura 10*Porcentaje de columnas con patologías*

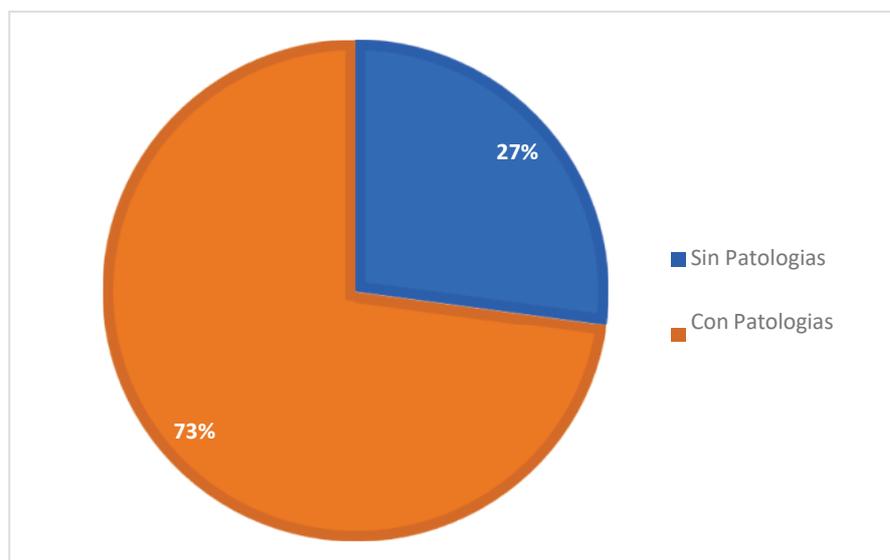
Figura 11

Porcentaje de vigas con patologías

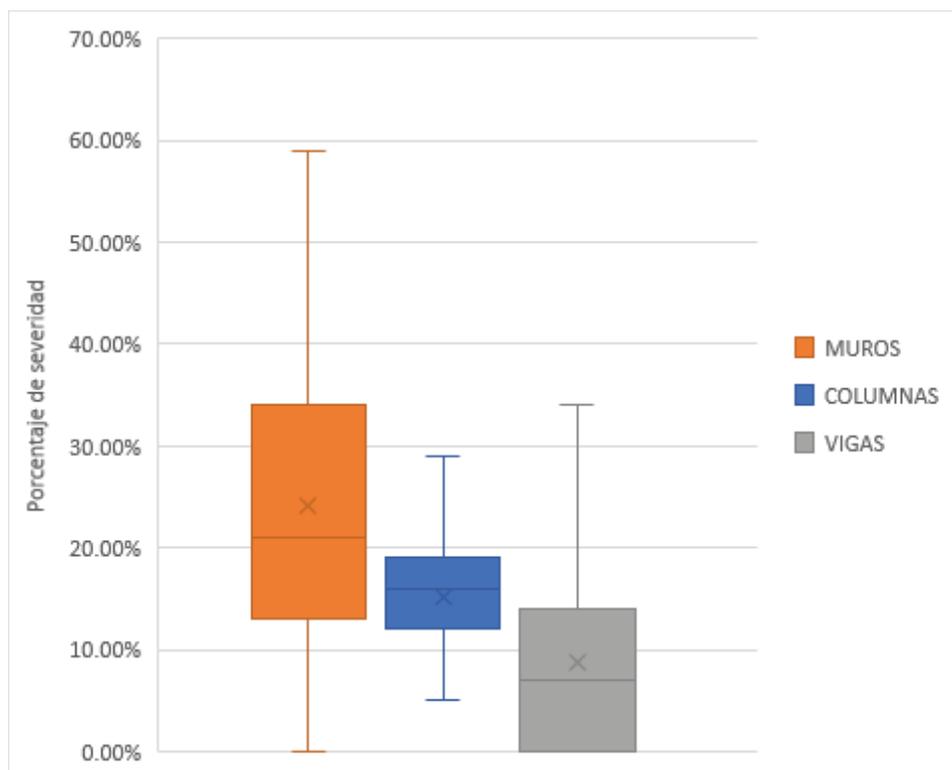
Figura 12

Porcentaje de severidad en cada elemento analizado
